INFORME PRELIMINAR DE LOS 30 DÍAS DEL SUceso DE AVIACIÓN N° 2113-25

Fecha suceso : 24 de noviembre del 2025.

Lugar : Aeródromo Peldehue (SCPD), comuna de Colina, Reg. Metropolitana.

Aeronave : Helicóptero Robinson, R22 BETA.

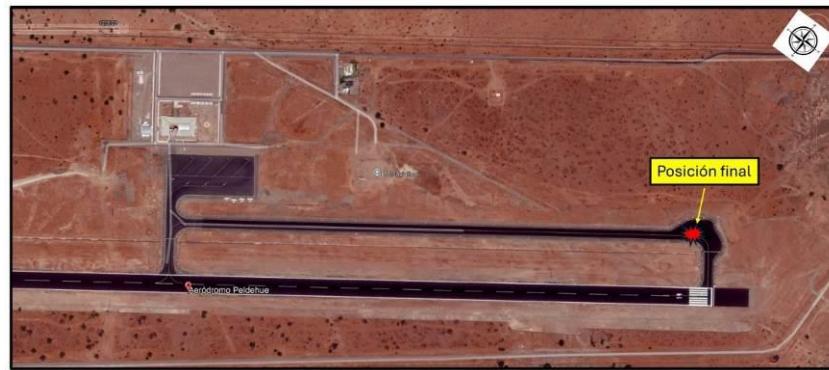
Imagen N°2: Posición final de la aeronave

La posición final de la aeronave se encontraba ubicada al término de la calle de rodaje Alfa intersección Charlie, al costado derecho del umbral Pista 14 de SCPD, en donde el equipo investigador verificó lo siguiente:

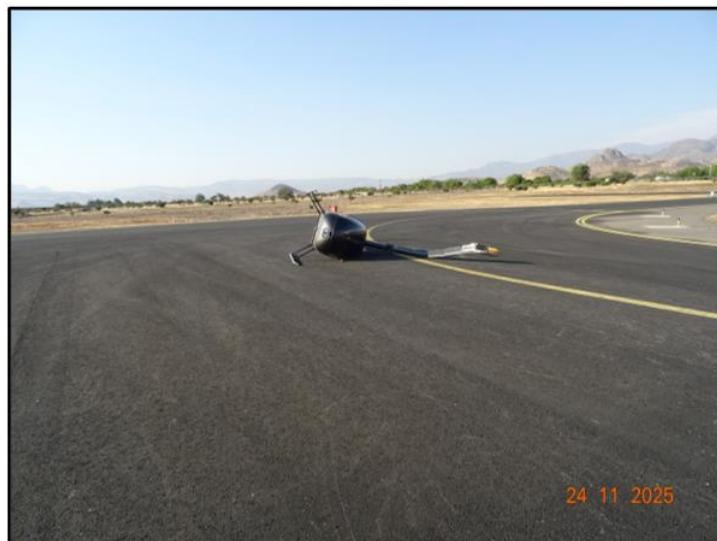
Imagen N°3: Aeronave en el sitio del suceso

La aeronave se encontraba con dirección 140° Sureste, sobre la superficie de la calle de rodaje Alfa, volcada hacia el costado izquierdo.

Se verificó la integridad de la aeronave, la cual se encontraba completa.

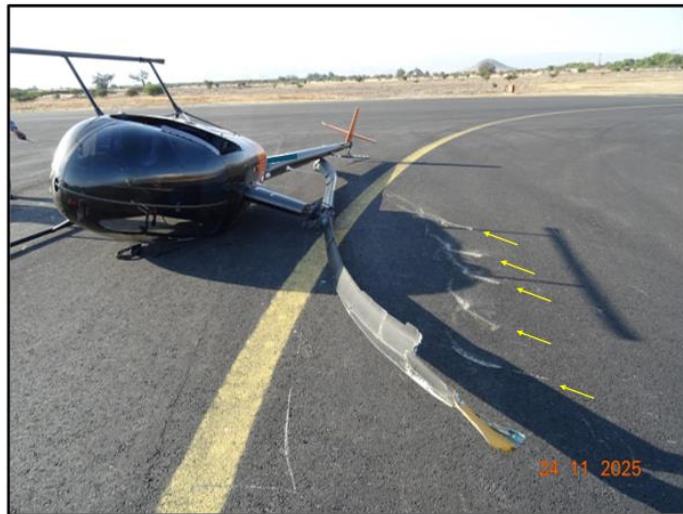
Imagen N°4: Marcas de las palas rotor principal

Se observaron marcas dejadas por las palas del rotor principal en la superficie asfaltada de la calle de rodaje Alfa.

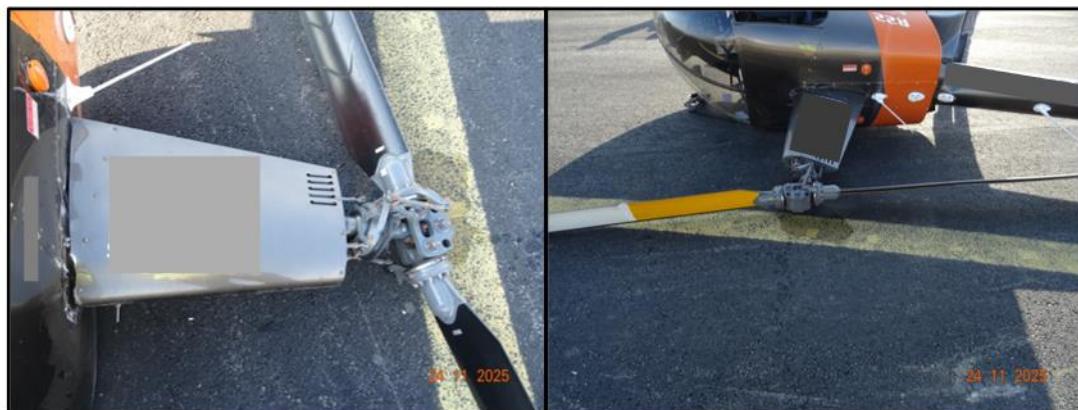
Imágenes N°5 y 6: Vista del mástil y cabeza del rotor principal

Las palas del rotor principal se encontraban torcidas y fracturadas.

La cabeza del rotor principal se encontraba con filtración de líquido hidráulico.

Parte frontal del carenado del mástil, se encontraba desprendido desde su base.

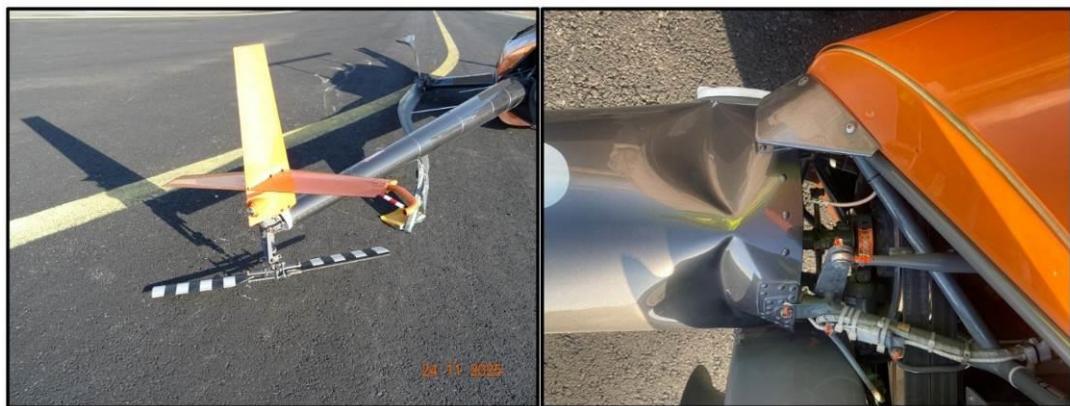
Imágenes N°7 y 8: Cono y rotor de cola de la aeronave.

La caja del rotor de cola se encontró con filtración de aceite por su ventilación.

La unión del cono de cola con la estructura se encontraba doblada.

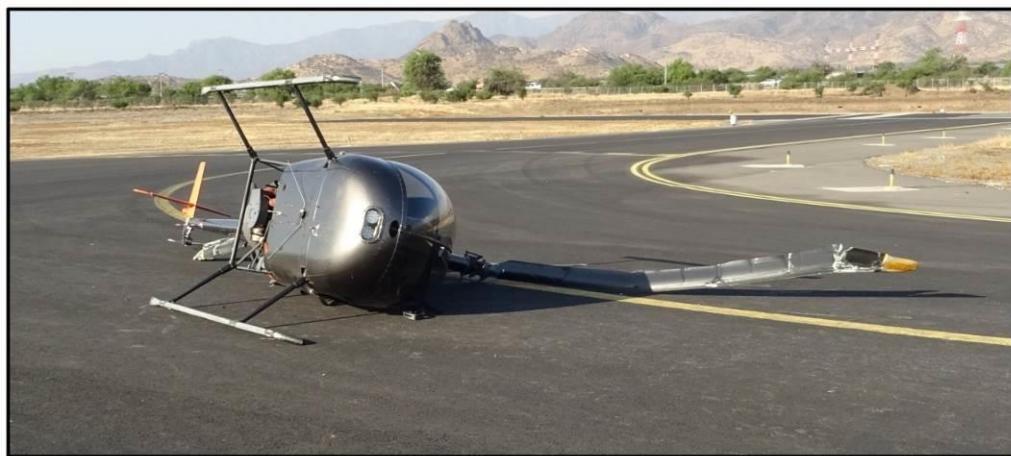
Imagen N°9: Aeronave y superficie de la zona de contacto.

No se observaron elementos u obstáculos en la superficie de la calle de rodaje que hayan contribuido al volcamiento de la aeronave.
