## **INFORME PRELIMINAR DE LOS 30 DÍAS DEL SUCESO DE AVIACIÓN N° 2119-25**

Fecha suceso : 31 de diciembre del 2025.

Lugar : Comuna de Quilleco, Reg. del Biobío.

Aeronave : Avión Cessna, modelo T188C.

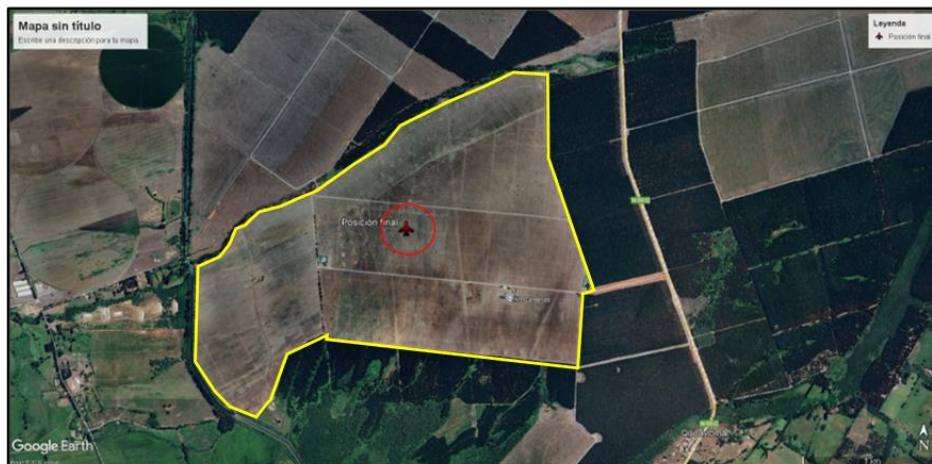
**Imagen N°2: Sitio del suceso, interior predio agrícola**

La vegetación al interior del predio tenía una altura media aproximada de 1,50 m.

La superficie era de consistencia arenosa semi blanda.

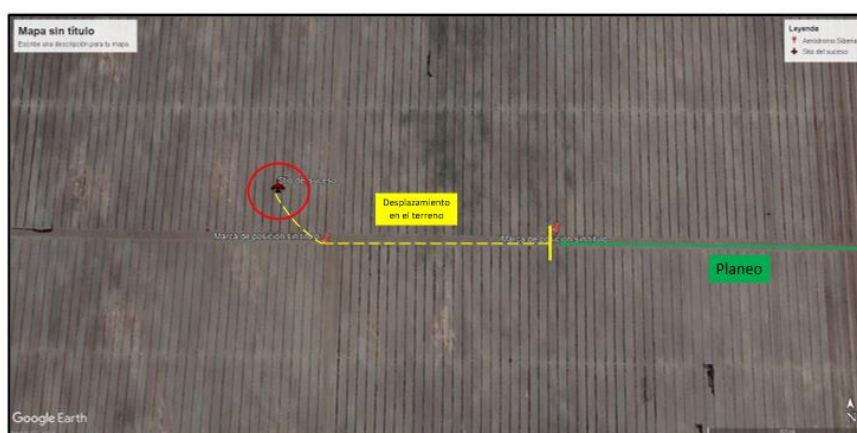
**Imagen N°3: Posición final de la aeronave**

La aeronave se encontraba al costado derecho (dirección de desplazamiento) de un camino secundario, utilizado por maquinarias agrícolas.

Las primeras marcas de contacto de la aeronave sobre el camino se encontraban a una distancia de 135 m. al Este de la posición final de la aeronave.

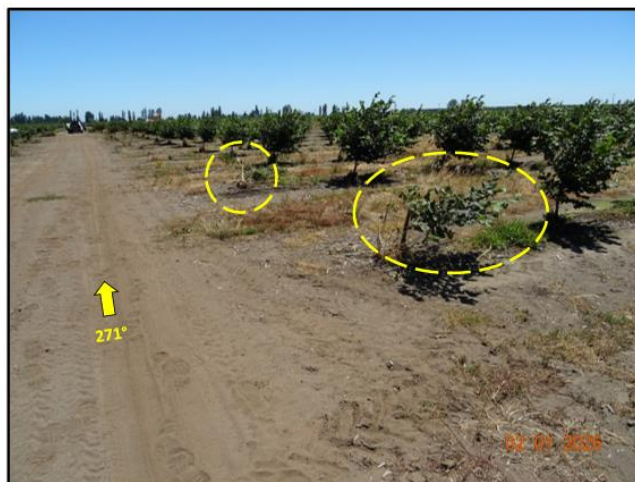
**Imagen N°4: Daños de vegetación al costado del camino**

Se observó que a ambos costados del camino existía vegetación dañada, provocado por el contacto de las puntas de las alas de la aeronave durante el desplazamiento al momento de aterrizar.

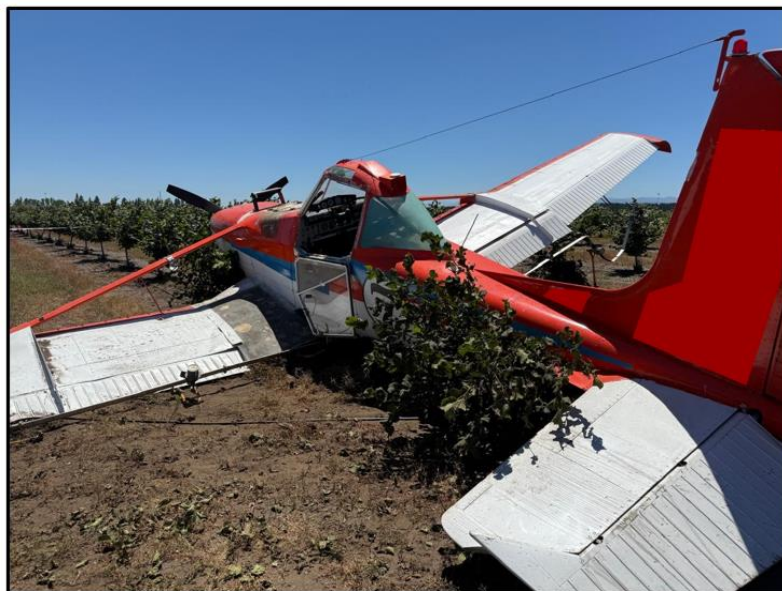
**Imagen N°5: Vista costado izquierdo de la aeronave**

Respecto a la aeronave, esta se encontraba con dirección 04° Norte, ladeada hacia el costado izquierdo.

Se observó que el ala izquierda se encontraba en contacto con el terreno.

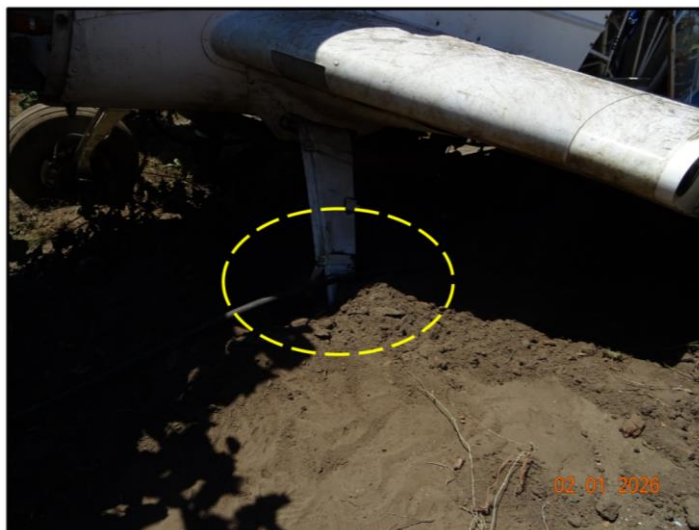
**Imagen N°6: Desprendimiento de la rueda de la pierna izquierda**

El neumático del tren principal izquierdo se encontraba desprendido de su pierna.

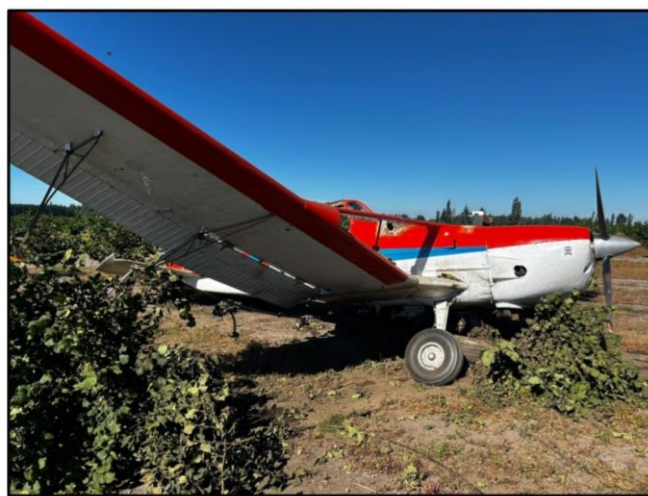
**Imagen N°7: Vista costado derecho**

Los flaps se encontraba extendidos.

La hélice se encontraba sin daños.

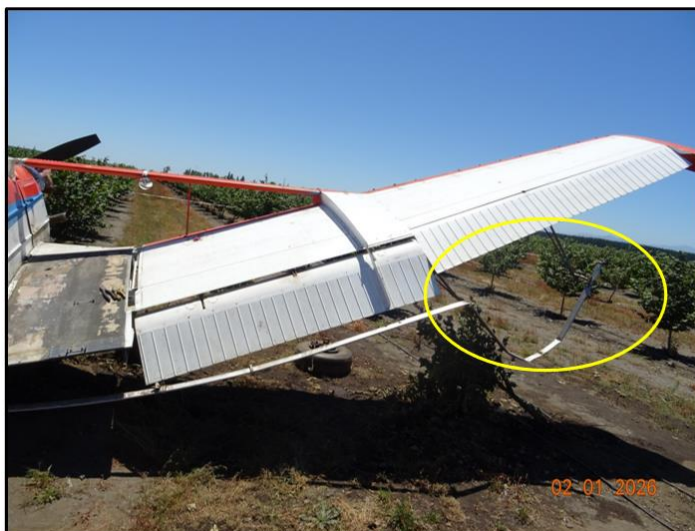
**Imagen N°8: Daños en la barra de fumigación ala derecha**

Se observó la barra de fumigación (aspersor), ubicado en el borde de fuga del ala derecha se encontraba con daño y torcida, este hallazgo es concordante con el relato del piloto donde

señaló que, en el desplazamiento final de la aeronave la barra de fumigación se enganchó en la vegetación provocando que la aeronave girara en 90°, hacia la derecha.
