INFORME FINAL DE INVESTIGACIÓN INCIDENTE DE AVIACIÓN N° 1946-21

Suceso de aviación ocurrido el 13 de mayo del 2021, que afectó a una aeronave Cessna, modelo 208B Caravan, en el Aeródromo Los Cuatro Diablos (SCME), Comuna de Melipilla, Región Metropolitana.

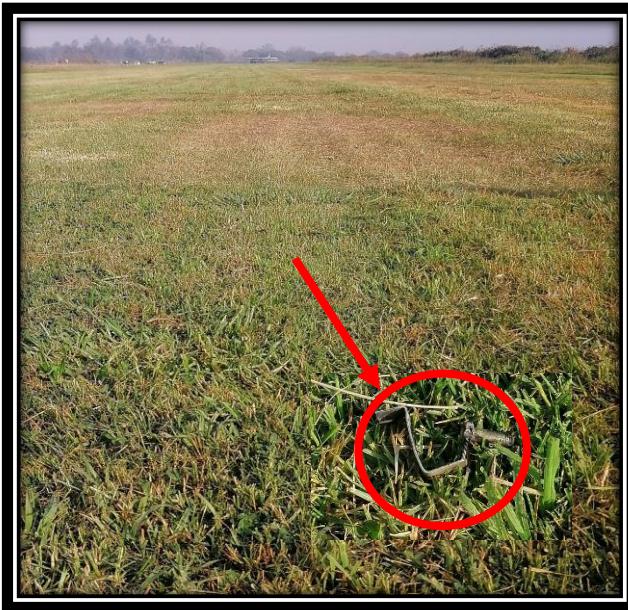
- Se observó que uno de los pernos de la horquilla de la pierna de nariz se desprendió y quedó a 280 metros del umbral 26 de SCME (Ver fotografía N° 1).

Fotografía N° 1: Perno lado izquierdo desprendido en la pista

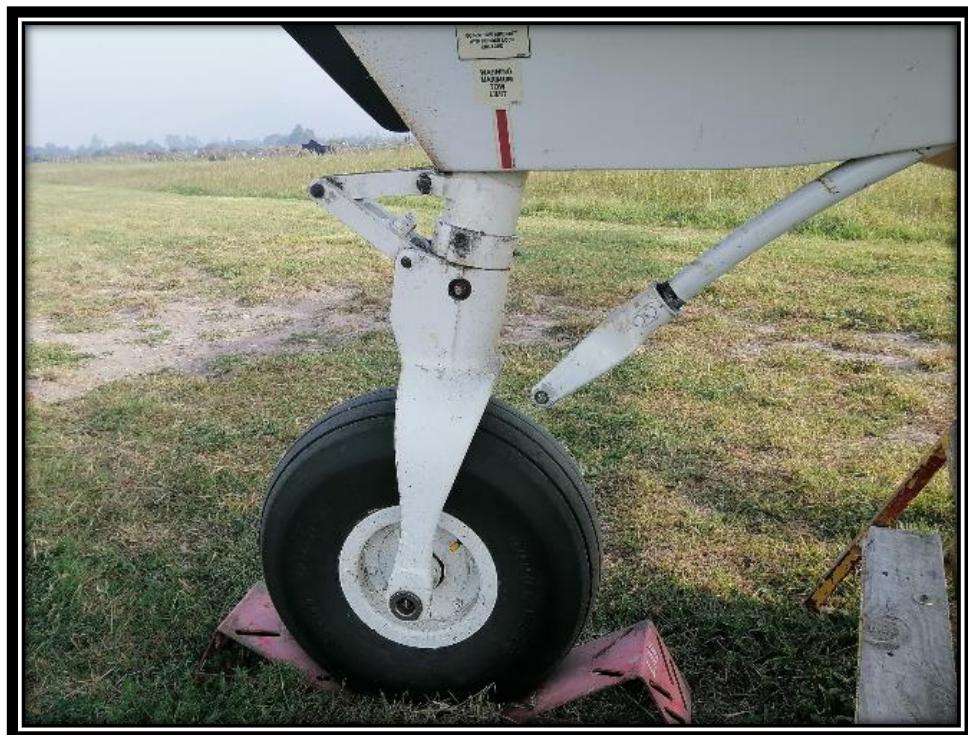
- En la aeronave, se observó la horquilla no conectada al tren de aterrizaje de nariz.
(Ver fotografía N° 2).

Fotografía N° 2: Horquilla del tren de nariz desconectada.

Respecto a los daños encontrados en el tren de nariz, tanto para los pernos de sujeción como la deformación de la horquilla, concuerdan con la dinámica del suceso.

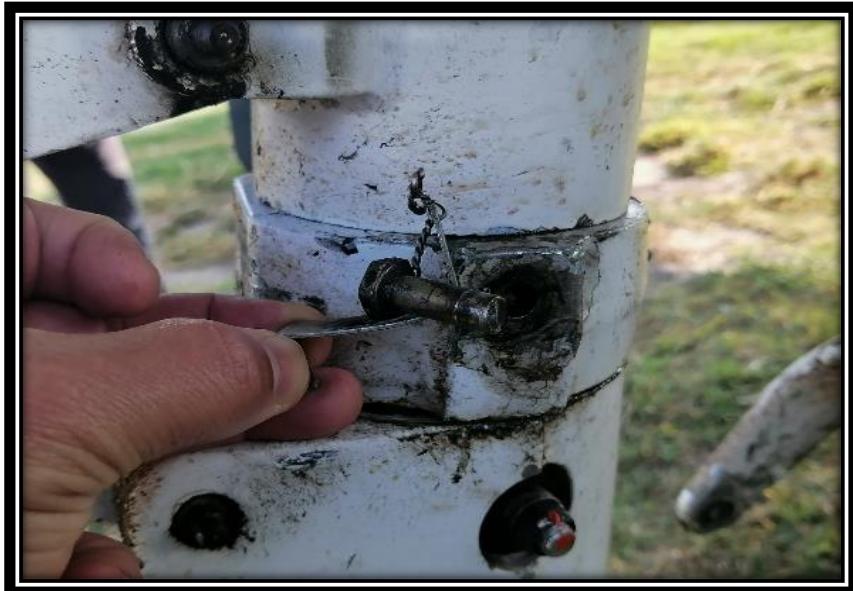
- Se observó el perno de la horquilla del lado derecho, fracturado (Ver fotografía N° 3).

Fotografía N° 3: Perno de la horquilla del lado derecho fracturado.

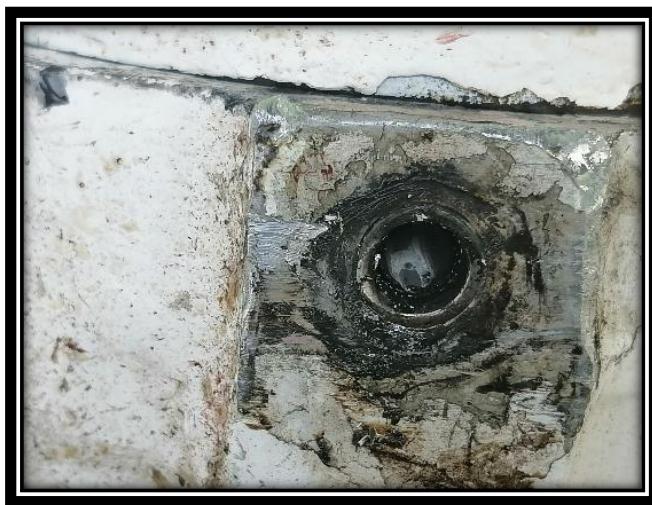
- Se observó en el lado izquierdo de la horquilla restos del perno fracturado (Ver fotografía N° 4).

Fotografía N° 4: Lado izquierdo la horquilla con restos del perno fracturado.

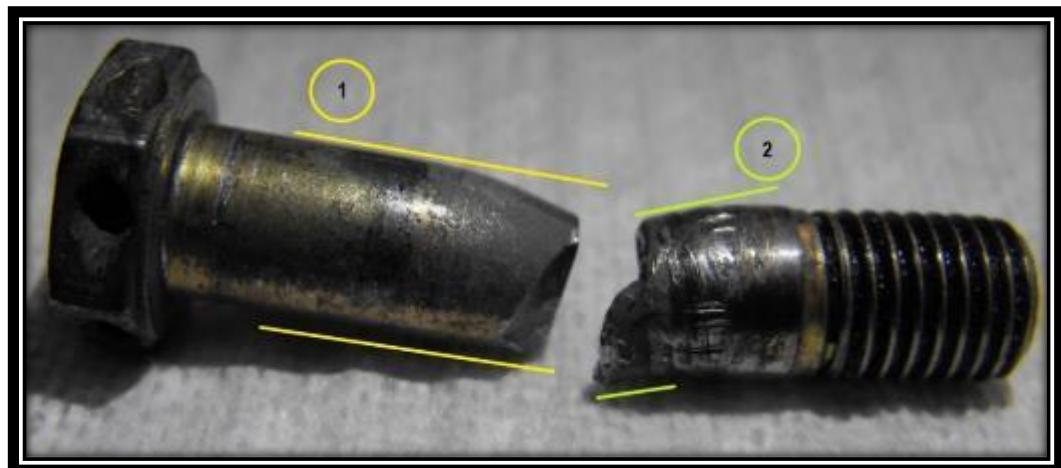
Se observó una fractura del tipo “Dúctil”, en donde es notoria una macro deformación plástica, que reduce la sección transversal disminuyendo el diámetro (1).

Es evidente también una macro deformación plástica, producto de una carga de doblado sobre el perno diámetro (2). Se puede concluir que el Perno “A” colapsa en fractura, por una carga excesiva de estiramiento o tracción con una componente de carga lateral (Ver fotografía N°5)

Fotografía N°5: Perno fracturado por estiramiento o tracción.

En cuanto a la inspección del otro perno (Perno B), se determinó que su fractura se debió a estiramiento o tracción. Esta condición, sería concordante con el momento posterior al aterrizaje, donde el piloto al mando realizó el viraje de 180° en pista, para retornar a la plataforma, sometiendo a esfuerzos el perno, fracturándose y en consecuencia, deformando la horquilla del tren de nariz, quedando el avión detenido en la pista.

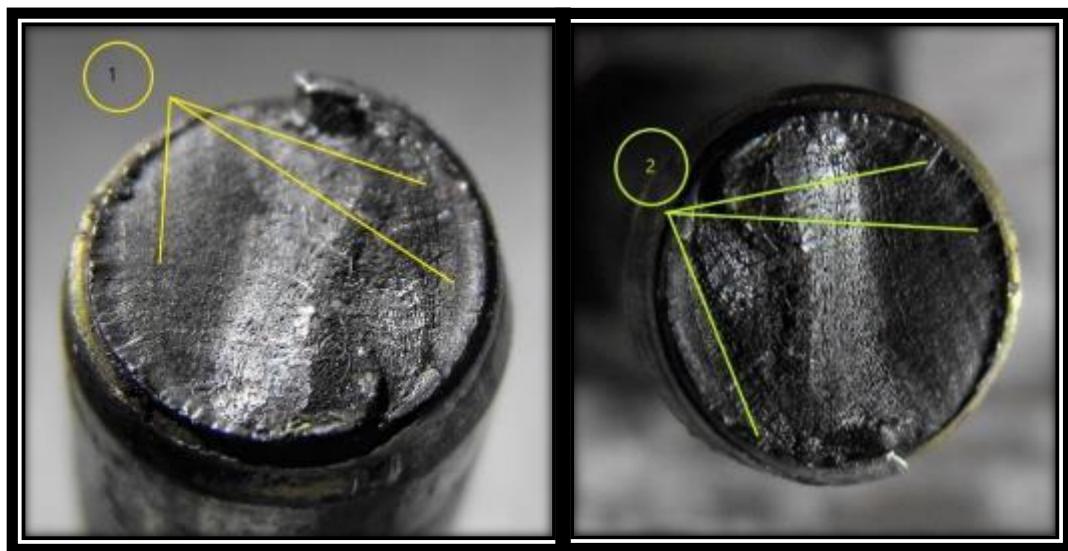
Perno “B”

Presenta una fractura de tipo “Frágil”. Las marcas de “Nivel” o “Playas”, evidencian etapas de avances de la fractura durante el servicio (1), y las marcas tipo “Ratchet”, indican puntos de inicio de fisuras (2).

Se puede concluir que el colapso del perno ha sido originado por trizaduras por fatiga y que estas se originaron y avanzaron principalmente desde dos áreas opuestas de la periferia (Ver fotografía N°6).

Fotografía N°6 Perno fracturado por fatiga de material.

La fatiga de materiales se refiere a un fenómeno por el cual la rotura de los materiales bajo cargas dinámicas cíclicas, producen grietas dando paso a la fractura de material. El tren de aterrizaje y sus pernos están sometidos constantemente a dichas cargas durante los ciclos de aterrizaje.

Por lo anterior, se sometieron a una inspección especial los pernos de la horquilla del tren de nariz, pudiendo determinar que uno de los pernos (Perno A) se habría fracturado por fatiga de material. Esta situación, sería coherente con lo relatado por el piloto al mando y el pasajero, al momento de oír un fuerte ruido en el despegue del avión desde la pista 26 de SCME, y posteriormente, al percibir el piloto que los pedales (control direccional) se encontraban más pesados.

El programa de mantenimiento no contempla una inspección especial a los pernos de la horquilla del tren de nariz, es decir, son pernos “on-condition”, por lo que no es posible detectar la fatiga de material.

Difundir el suceso investigado a los operadores de este tipo de aeronaves, con la finalidad de informar el resultado de la presente investigación, para establecer posibles medidas de mitigación, tales como la implementación inspecciones especiales previa coordinación con la autoridad aeronáutica.
