INFORME FINAL DE INVESTIGACIÓN ACCIDENTE DE AVIACIÓN N° 1955-21

Accidente de aviación que afectó a un avión Cessna, modelo 172, en el Aeródromo de Melipilla (SCMP), ciudad de Melipilla, Región Metropolitana, el 30 de agosto del 2021.

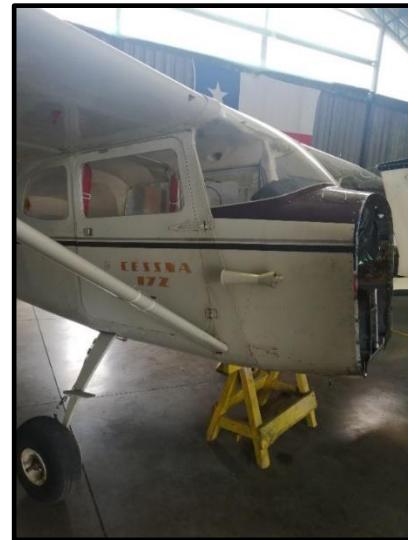
- Se verificó la integridad de la aeronave.
- Se constataron daños estructurales en la zona delantera del fuselaje.
- Los asientos habían sido removidos de sus posiciones.
- El motor y la hélice habían sido removidos (Fotografía N°1).

Fotografía N°1: Aeronave sin su motor y hélice.

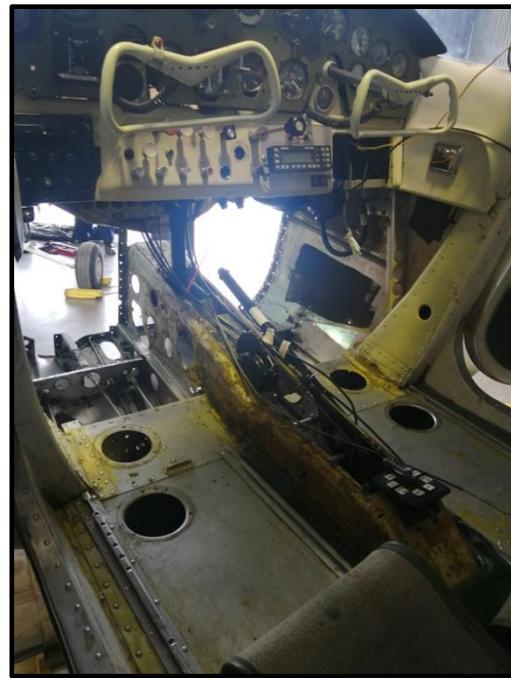
- El piso de la aeronave había sido removido para buscar daños ocultos (Fotografía N°2).

Fotografía N°2 muestra la aeronave con su piso removido.

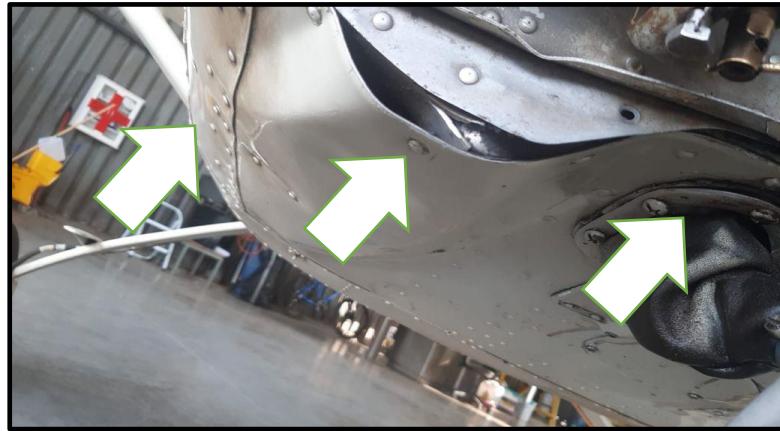
- Los recubrimientos inferiores delantero y lateral derecho, adyacente al mamparo cortafuego, estaban deformados. Las deformaciones eran concordantes con un esfuerzo de compresión en dirección ascendente (Fotografías N°3 y 4)

Fotografía 3: vista frontal del recubrimiento inferior delantero, adyacente al mamparo cortafuego.

Los daños estructurales encontrados en la parte delantera del fuselaje son concordantes con sobre esfuerzos producidos durante una práctica de aterrizaje, en la cual, el amortiguador del tren de nariz no pudo soportar el impacto con alta energía contra el terreno, distribuyendo la carga en los componentes estructurales del mamparo cortafuego y recubrimientos adyacentes, deformando y fracturando algunos de ellos.

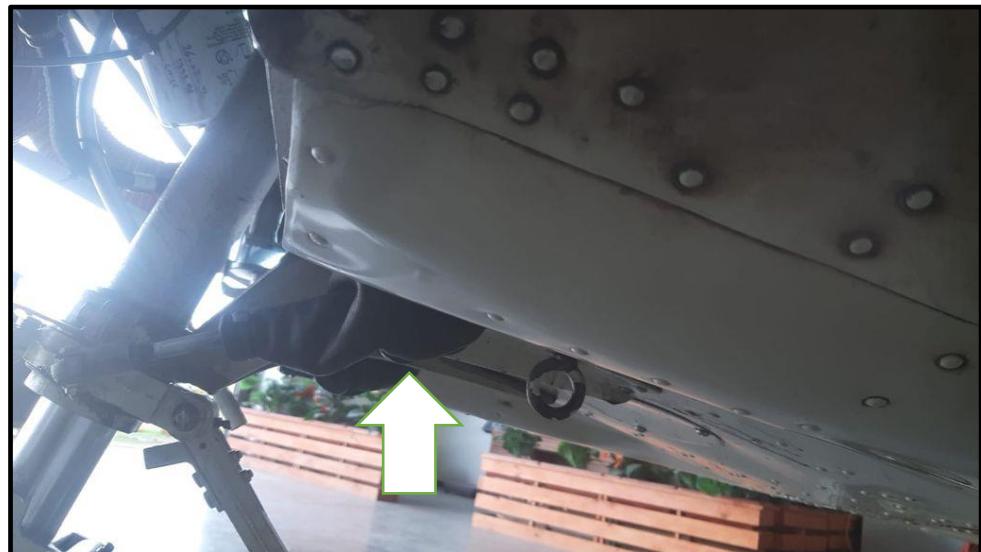
Fotografía 4: Vista lateral de recubrimiento inferior delantero del fuselaje.

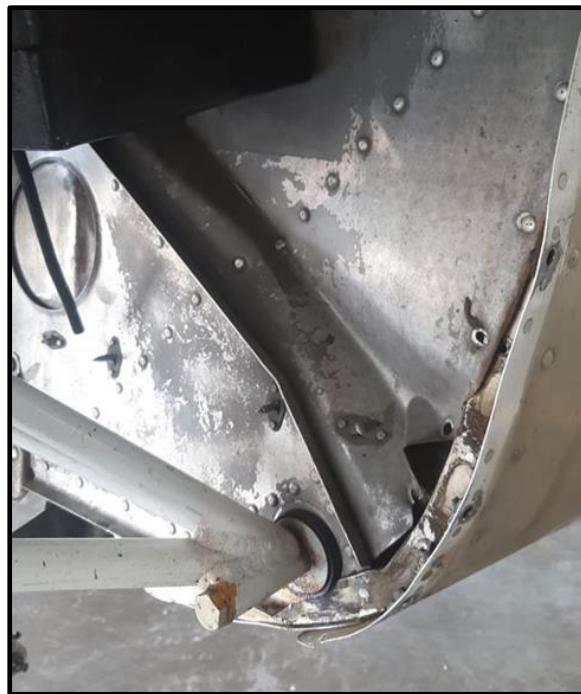
- En la zona del cortafuego se observaron componentes estructurales deformados y fracturados (Fotografía 5).

Fotografía 5: vista del mamparo cortafuego.
