INFORME FINAL DE INVESTIGACIÓN ACCIDENTE DE AVIACIÓN

N°1969-21

Accidente de aviación que afectó a un avión fabricado por Diamond modelo DA20-C1, en el Aeródromo Las Marías (SCVL), comuna de Valdivia, Región de Los Ríos, el día 04 de diciembre de 2021.

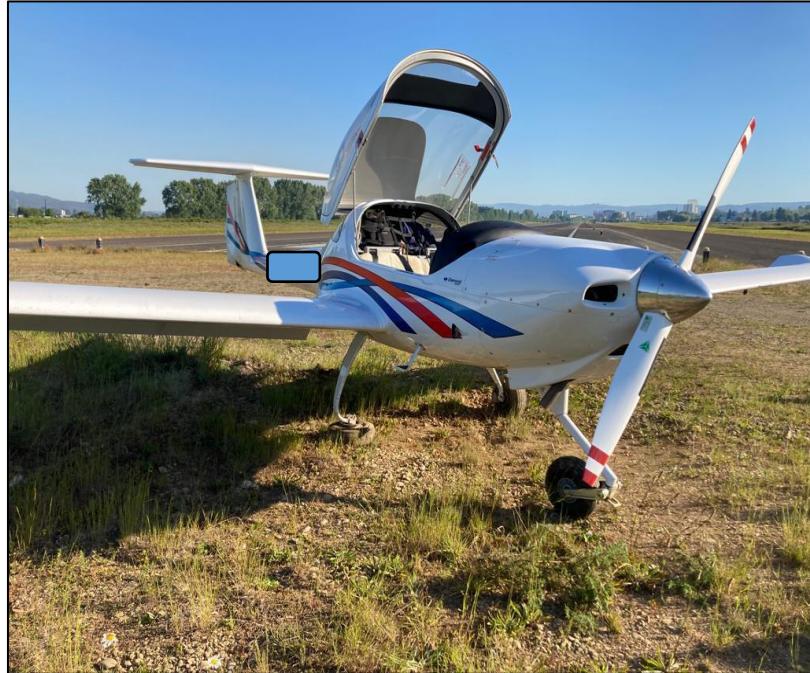
La aeronave realizó la toma de contacto a 17 metros aproximadamente antes del umbral 17 del aeródromo Las Marías (SCVL) (Fotografía 1) (Imagen 1)

Fotografía 1: Posición final de la aeronave.

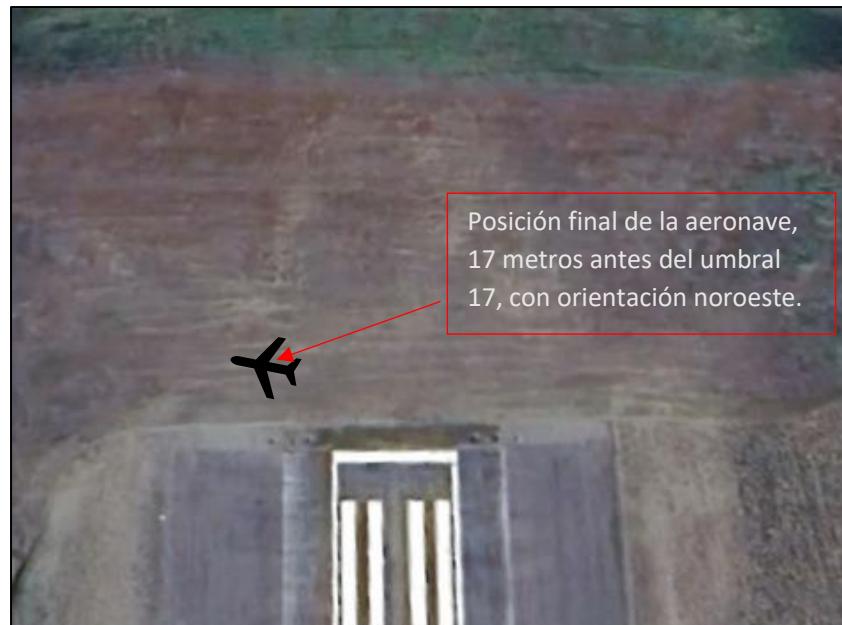
Imagen 1: Posición final de la aeronave

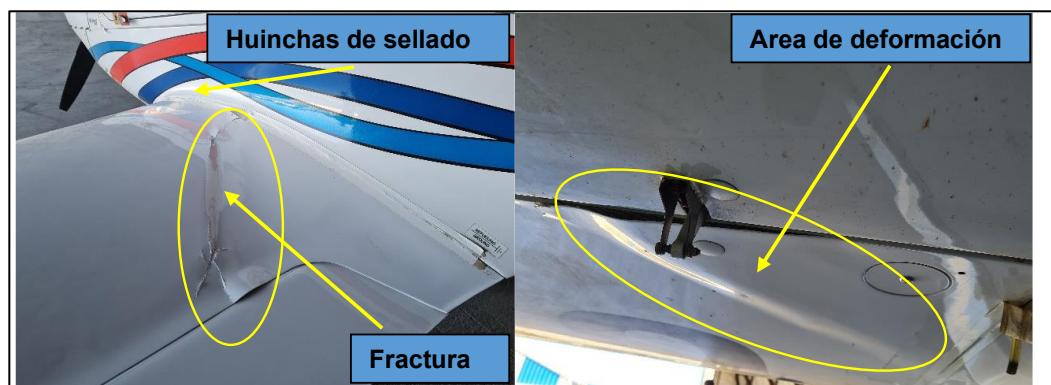
Alas: zona de raíz de ala izquierda con fracturas en su parte superior y deformaciones en su parte inferior. Punta de ala derecha con fractura en su parte superior. Punta de ala izquierda con rayaduras en su parte inferior. Huinchas de sellado (carenado) de raíz de ala izquierda rasgadas.

Se inspeccionó visualmente el ala izquierda encontrando la zona de la raíz con fracturas en su parte superior y un área de deformación en su parte inferior, sus huinchas de sellado se encontraban rasgadas (Fotografías 3 y 4).

Fotografías 3 y 4: Raíz de ala izquierda.

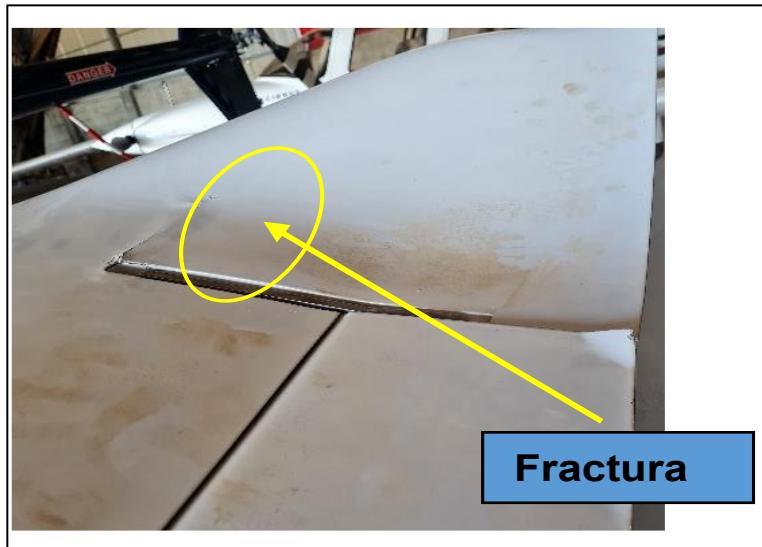
Al inspeccionar el ala derecha se pudo observar una fractura en la parte superior de la sección punta de ala (Fotografía 5).

Fotografía 5: Punta de ala derecha.

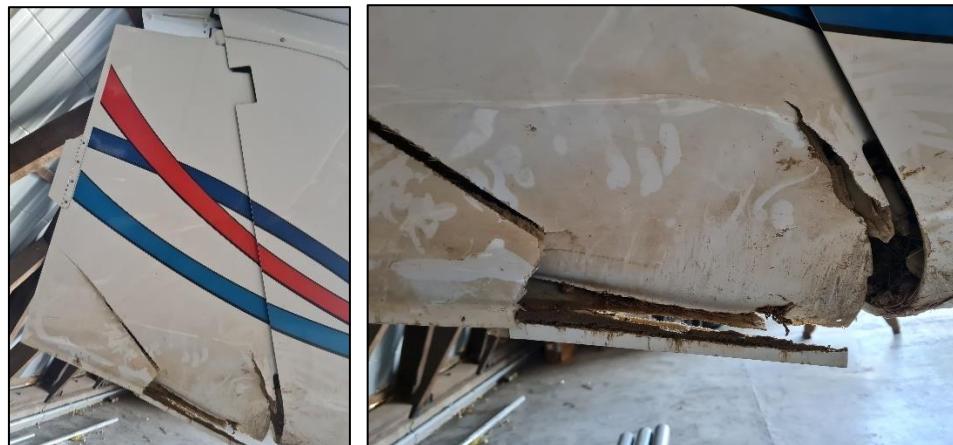
Timón de dirección: Con fracturas y pérdida de material en su parte inferior.

La inspección del timón de dirección estableció la existencia de fracturas y pérdida de material en su parte inferior (Fotografías 6 y 7).

Fotografías 6 y 7: Vista del timón de dirección.

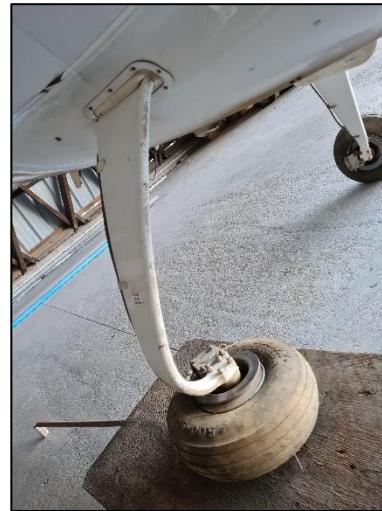
Tren de aterrizaje: pierna derecha deformada.

La pierna derecha del tren de aterrizaje principal se encontró deformada en un ángulo de 90 grados hacia abajo en relación con su posición normal (Fotografía 8).

Fotografía 8: Vista pierna derecha.
