# INFORME FINAL DE INVESTIGACIÓN INCIDENTE DE AVIACIÓN N° 1975-22

El incidente de aviación que afectó a la aeronave marca Piper, modelo PA-31-350, en el Aeródromo Desierto de Atacama (SCAT), Región de Atacama, el día 01 de febrero de 2022.

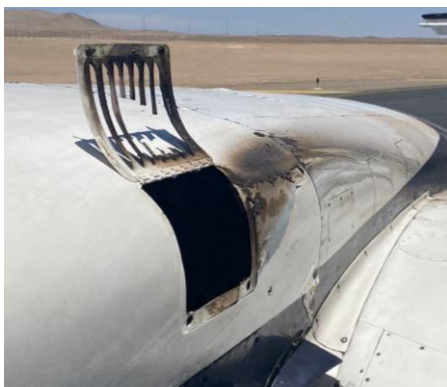
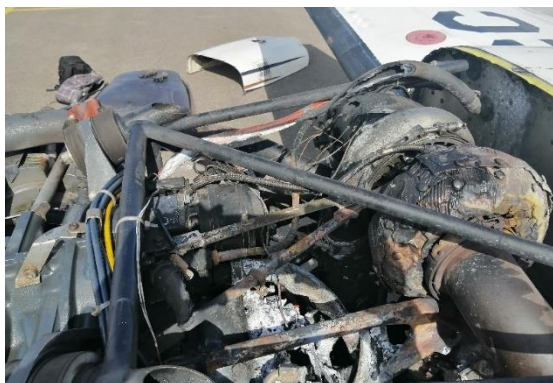
En el motor N° 2 (derecho), se observaron daños en la celosía o deflector de aire de la capota superior y en diversos componentes del motor, ubicados entre la caja de accesorios y el turbocompresor, a consecuencia de un incendio.

- El tren de aterrizaje no evidenció la existencia de daños.
- No se observó la presencia de filtraciones de combustible, liquido hidráulico y aceite.
- Las palas de las hélices de ambos motores no presentaban daños.
- La medición del nivel de aceite en ambos motores fue de 6 cuartos de un máximo de 6 quarts.
- Las capotas de los motores y paneles de accesos estaban correctamente cerradas y aseguradas.
- En el motor N° 2 (derecho), se observaron daños en la celosía o deflector de aire de la capota superior y en diversos componentes del motor, ubicados entre la caja de accesorios y el turbocompresor, a consecuencia de un incendio (Fotografías 1 y 2).

Fotografías 1 y 2: Daños en la capota superior y en el motor.

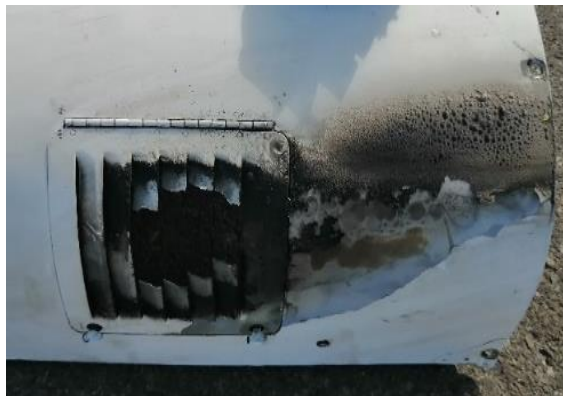
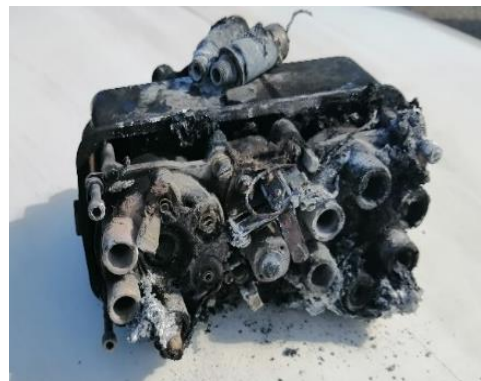
- En el motor N° 2, el magneto del tipo dual estaba unido a la caja de accesorios y la carcasa superior, a la cual se conectan los cables del arnés de encendido, estaba fundida. (Fotografías 3 y 4).

Fotografías 3 y 4: Daños en la capota superior y en el magneto tipo dual.

El incendio en el motor N° 2, se habría originado en el magneto del tipo dual.

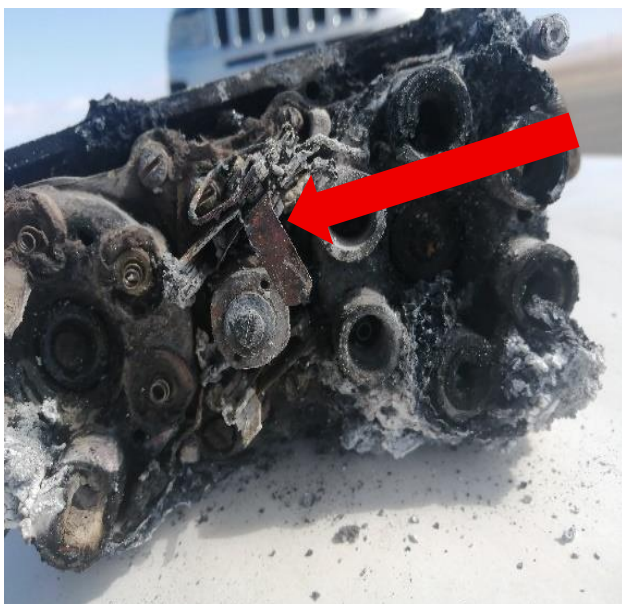
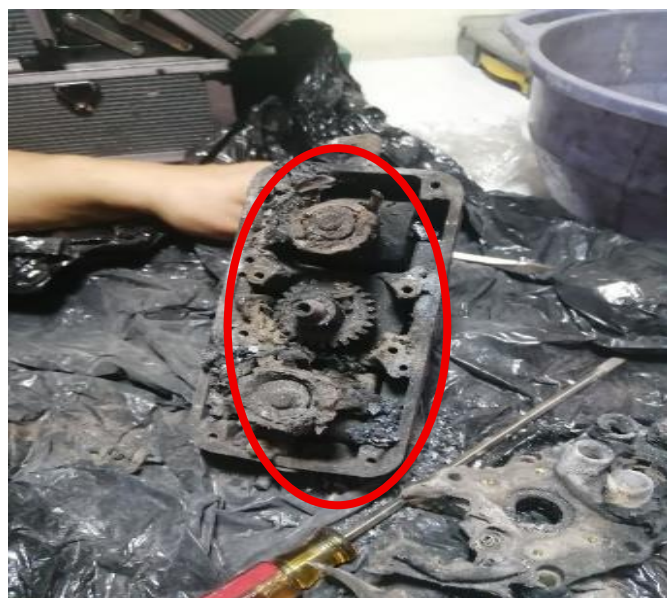
Se efectuó inspección a magneto Bendix en un Centro de Mantenimiento Aeronáutico (CMA), el cual informó que el magneto se encontraba quemado, en la parte hacia los arneses de encendido, por lo que se presume que el fuego se habría iniciado entre el arnés y el block distribuidor, por una causa que no fue posible determinar por los daños que causo el incendio del magneto. (Fotografías 5 y 6)

Fotografías 5 y 6: Inspección al magneto dual.

A raíz de lo anterior, se efectuó una inspección al magneto dual en un centro de mantenimiento aeronáutico (CMA) especializado en electricidad, estableciendo que el magneto se encontraba quemado, en la parte hacia los arneses de encendido, por lo que se presume que el fuego se habría iniciado por una falla eléctrica, entre el arnés y el block distribuidor, por una causa que no fue posible determinar, debido al daño que causó el incendio a las partes internas del magneto dual.

No se pudo determinar la causa de la falla que originó el incendio eléctrico del magneto dual, debido al daño encontrado en las partes internas de este.

Falla eléctrica interna del magneto dual del motor N° 2 (derecho), lo que produjo un incendio en vuelo en la nacela del motor.

Difundir el suceso investigado a los operadores de este tipo de aeronaves y Centros de Mantenimiento Aeronáuticos, señalando que los magnetos de las series D-3000 pueden presentar este tipo de fallas y reforzar las inspecciones.
