INFORME FINAL DE INVESTIGACIÓN INCIDENTE DE AVIACIÓN

N° 2034-23

Incidente de aviación que afectó a una aeronave Airbus modelo A320/271N, durante un vuelo de transporte público regular de pasajeros, que debió realizar descenso y aterrizaje de emergencia en el Aeropuerto Andrés Sabella (SCFA), Comuna de Antofagasta, Región de Antofagasta, el 07 de julio de 2023.

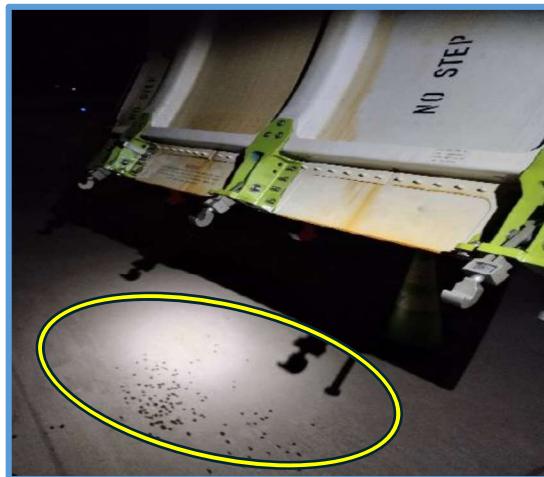
La aeronave fue inspeccionada en la plataforma del Aeropuerto Andrés Sabella, después del aterrizaje de emergencia, por personal de mantenimiento de un CMA aprobado por la DGAC, habilitada en el tipo y modelo de aeronave, junto a la asistencia de un Inspector de Aeronavegabilidad. Fueron encontradas evidencias de filtración de aceite desde el motor N° 1 (Ver fotografía N° 2).

Fotografía N° 2: Evidencia de filtración de aceite en motor N° 1.

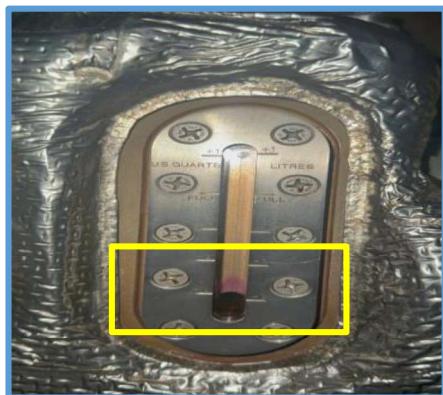
La inspección del motor N° 1, P&W modelo PW1127GA-JM S/N P770852, fue realizada por el CMA en SCFA, posterior al aterrizaje, lo que permitió establecer la baja cantidad de aceite en el estanque de aceite (Fotografía N° 3).

Fotografía N° 3: Mirilla de indicación de cantidad de aceite del motor N° 1.

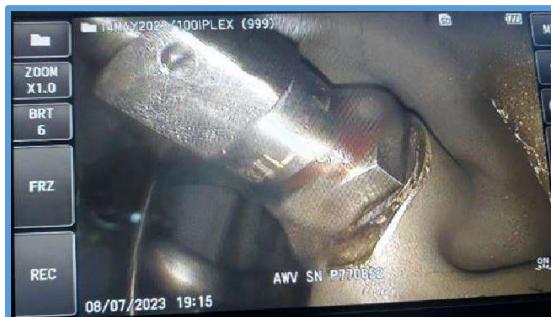
Adicionalmente fue realizada una inspección boroscópica, conforme a los requisitos establecidos por el fabricante del motor, en el Boletín de Servicio SB 79-00-0029 Revisión N° 2, el resultado permitió establecer la existencia de una filtración de aceite que provenía desde el niple de conexión (Tube Boss Nipple) de la cañería de suministro de aceite a la caja de engranaje principal (Main Gearbox Oil Supply Tube Assembly), identificada también como LP35 (Ver fotografías N° 4 y 5).

Fotografía N° 4: Vista lateral del niple de conexión (Tube Boss Nipple) de la cañería de suministro de aceite a la caja de engranaje principal con evidencia de filtración.

El inspector de aeronavegabilidad que asistió a la inspección de la aeronave en el Aeropuerto Andrés Sabella, estableció en un informe técnico que se produjo una pérdida de aceite en el motor N° 1, en vuelo a través del niple de conexión del tubo que suministra aceite entre las cajas AGB y MGB (LP35).

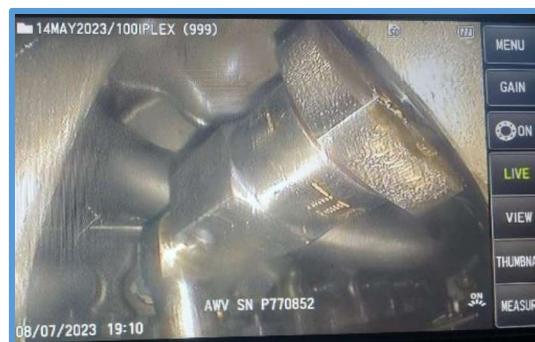
Fotografía N° 5: Vista lateral izquierda del niple de conexión (Tube Boss Nipple) de la cañería de suministro de aceite a la caja de engranaje principal con evidencia de filtración.

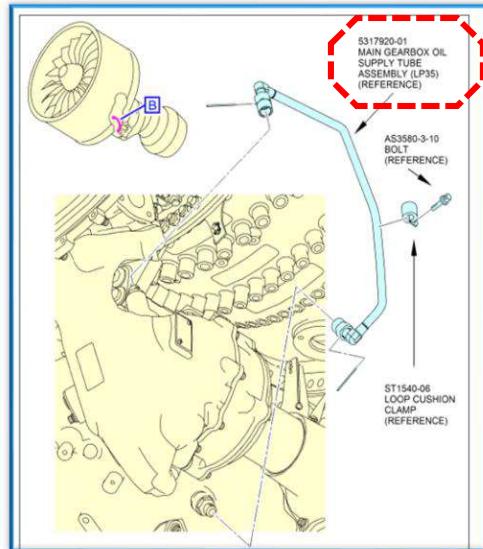
Problema: Los niples de conexión de las tuberías del conjunto MGB y del conjunto AGB a los que se conecta el conjunto de tubería de suministro de aceite de la caja de cambios principal (identificado como LP35) pueden aflojarse o soltarse durante el funcionamiento del motor.

Causa: Es posible que no se haya completado una verificación de torque durante el montaje de los niples de conexión de la tubería LP35 en el conjunto MGB o en el conjunto AGB.

Imagen N° 3: Ubicación de la línea de suministro de aceite (LP35) entre MGB y AGB.

Solución: Realizar una verificación del torque a los niples de la tubería LP35 en el conjunto MGB y en el conjunto AGB de los motores.

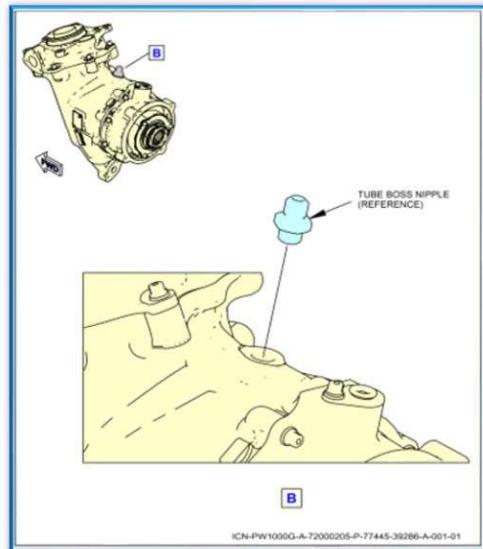
Imagen N° 4: Ubicación del niple de conexión (tube boss nipple) de LP35.
