# INFORME FINAL DE INVESTIGACIÓN ACCIDENTE DE AVIACIÓN N° 2044-24

El accidente de aviación que afectó a la aeronave marca Thrush Aircraft LLC, modelo S2R-T660 (710P), en el costado Este del Aeródromo Panguilemo (SCTL), comuna y provincia de Talca, en la Región del Maule, el día 15 de enero de 2024.

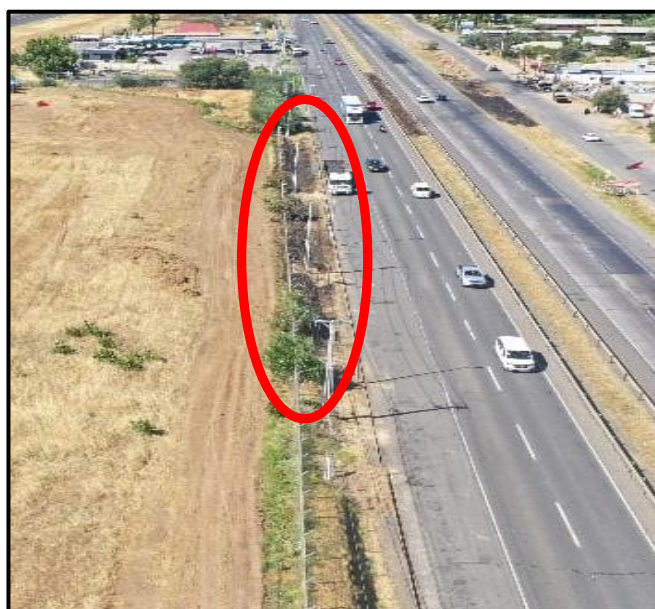
**Fotografía N° 1:** Lugar del accidente ubicado a un costado de SCTL.

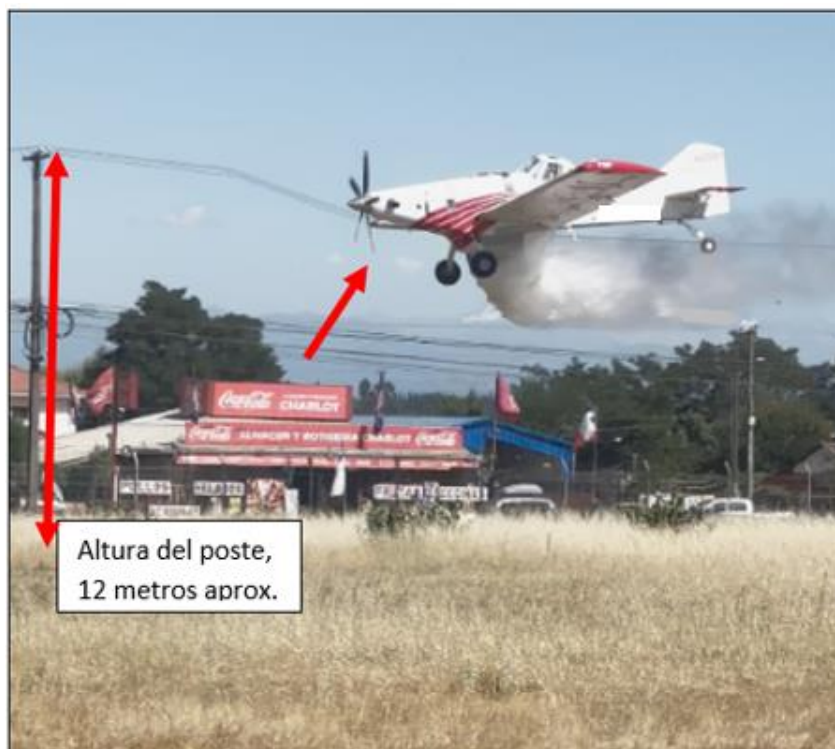
De acuerdo con los registros fotográficos y videos obtenidos en la investigación, la aeronave al momento de realizar la descarga del agua, el ala derecha impactó contra unos cables del tendido eléctrico, para posteriormente impactar contra el poste de 12 metros aprox. También

se pudo observar que el alerón derecho se desprendió del ala, quedando incrustado en el poste del tendido eléctrico (Fotografías N° 2, 3 y 4).

**Fotografía N° 2:** Ala derecha impactando contra el tendido eléctrico.

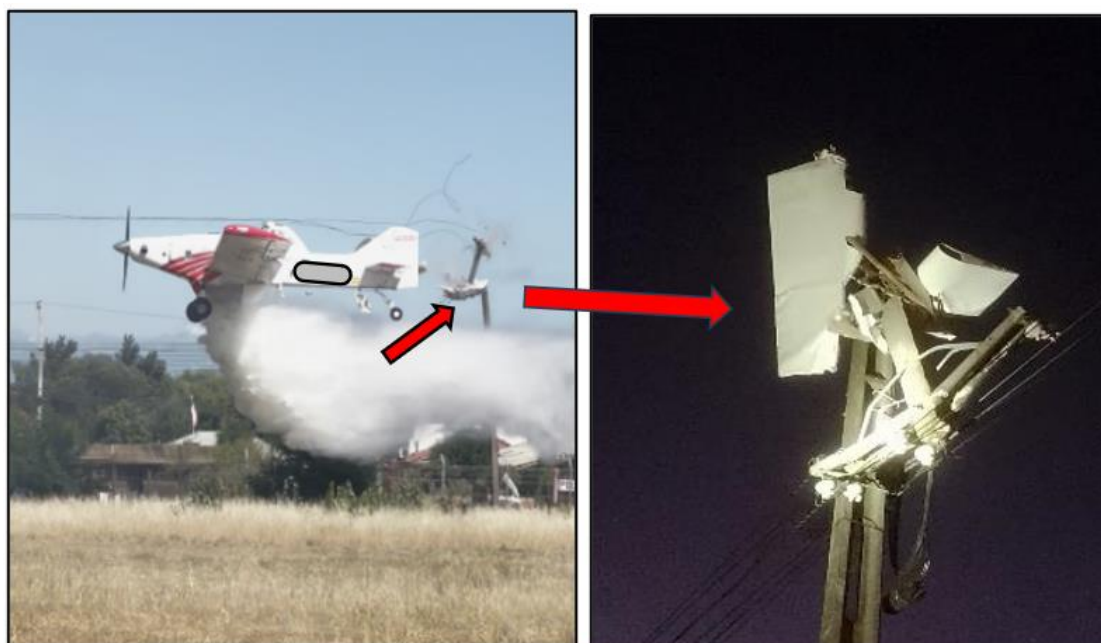
**Fotografías N° 3 y 4:** Impacto contra el poste del tendido eléctrico y alerón desprendido.

El equipo investigador efectuó una inspección visual en la posición final de la aeronave, verificando la integridad de la aeronave, estableciendo la falta del alerón del ala derecha, en la inspección del primer poste impactado durante el suceso se encontró el alerón faltante con evidencia de haber impactado contra los cables del tendido eléctrico, los que a su vez eran coincidentes con los enrollados en la estructura del motor, que provenían del impacto en vuelo del avión contra el tendido eléctrico. En cuanto a la hélice, sus palas evidenciaban daños por deformaciones con alta energía (potencia), lo que era concordante con lo observado en los mandos del acelerador del motor, cuya posición estaba todo adelante.

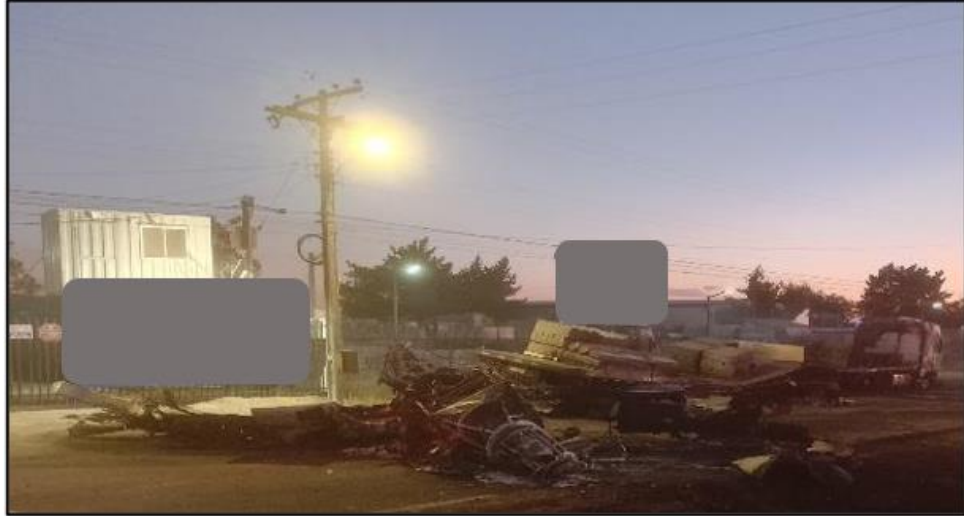
A raíz del suceso la aeronave resultó destruida en el lugar del suceso (Fotografía N° 5).

**Fotografía N° 5:** Aeronave destruida.

Los daños encontrados en la aeronave concuerdan con un impacto del ala derecha contra cables y postes del tendido eléctrico, para posterior dar inicio a un incendio en vuelo y que se precipitara contra la superficie de la Ruta 5 Sur, resultando finalmente destruida.

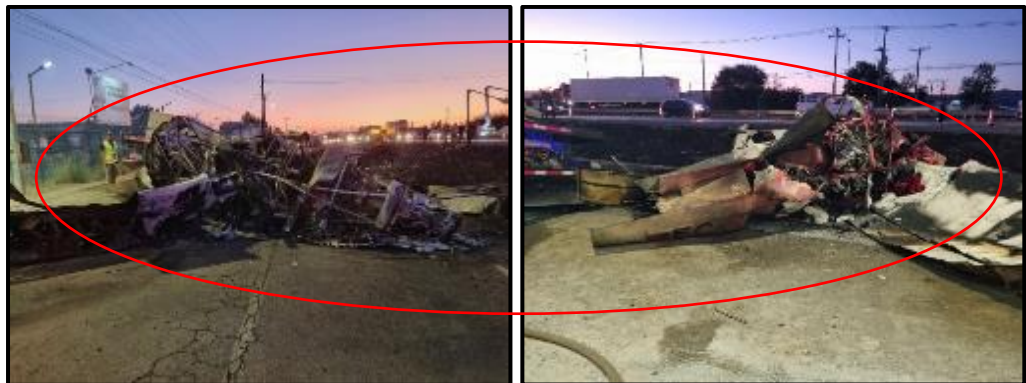
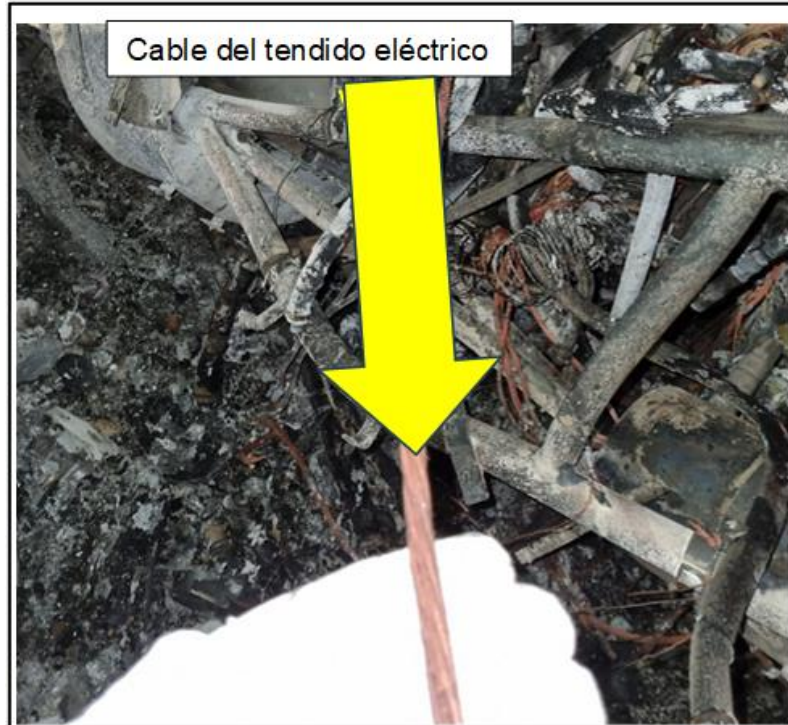
La aeronave se encontró sobre el terreno apoyada sobre su fuselaje y con el empenaje desprendido. Se pudo apreciar entre los restos de la aeronave, cables pertenecientes al tendido eléctrico que fueron impactados durante el suceso (Fotografías N° 6, 7 y 8).

**Fotografías 6, 7 y 8:** Vista de la aeronave y cable del tendido eléctrico.

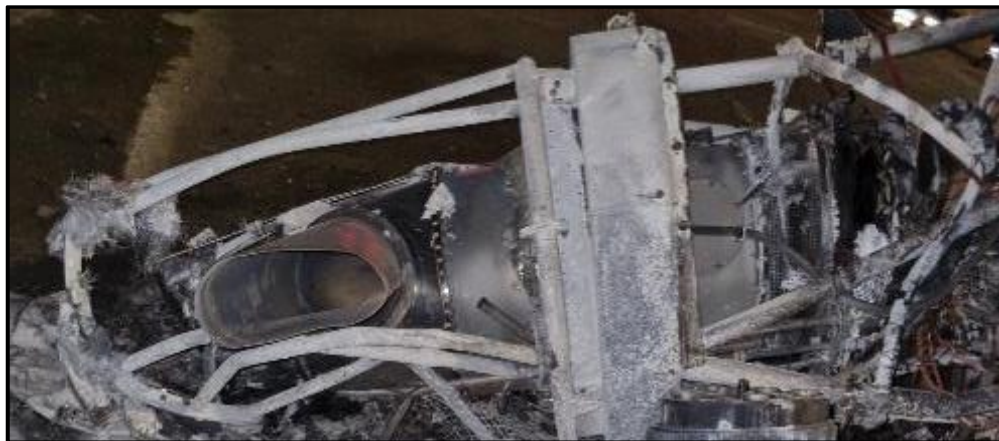
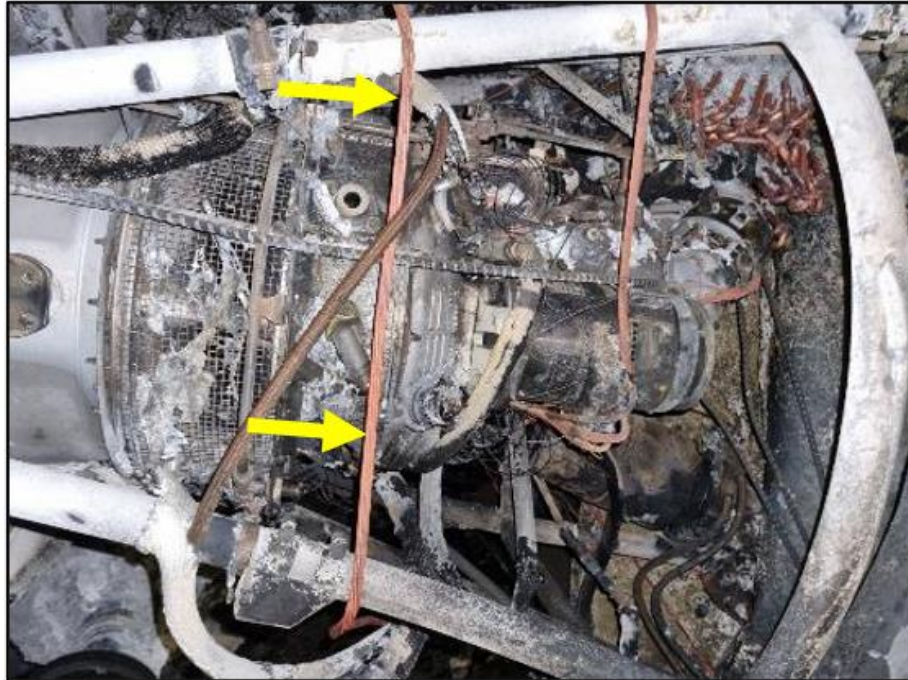
El motor se encontró con evidencia de exposición al fuego, consumiéndose algunas estructuras, partes eléctricas quemadas, cable del tendido eléctrico y recubrimiento de mangueras (Fotografías N° 9 y 10).

**Fotografías N° 9 y 10:** Motor de la aeronave y cable del tendido eléctrico.

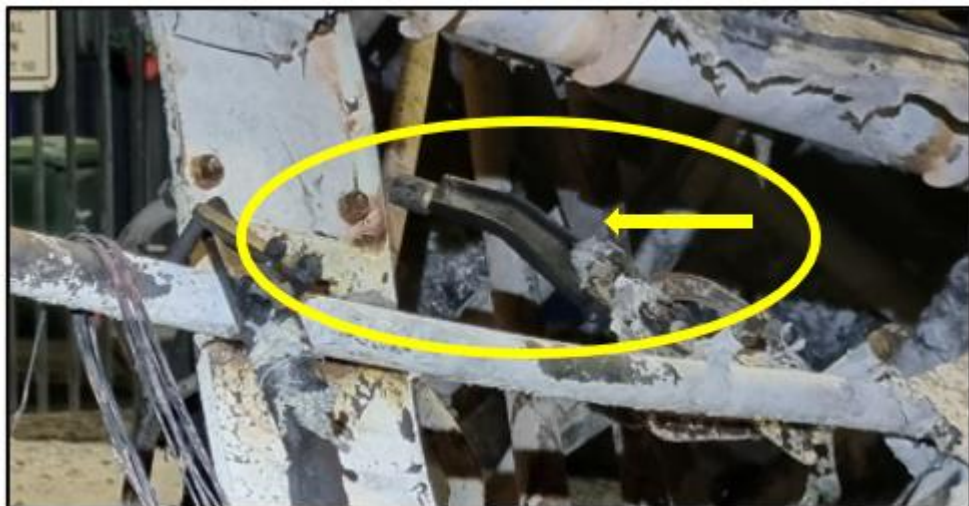
Los mandos de acelerador del motor en la cabina se encontraron quemados y en posición todo adelante (Fotografía N° 11).

**Fotografías N° 11:** Vista de la manilla del acelerador del motor.

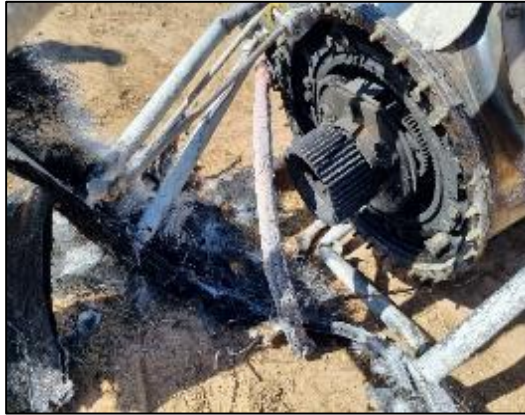
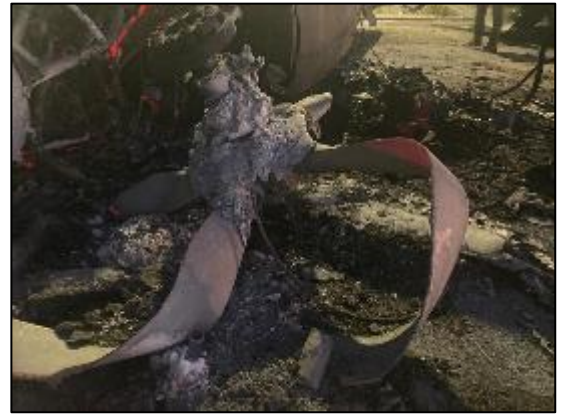
**Fotografías N° 12 y 13:** Vistas de la hélice.

La hélice se desprendió de la aeronave quedando ubicada a un costado de esta, siendo afectada por el fuego. De sus cinco palas, tres estaban con evidencia de haberse fracturado

durante el suceso y dos quedaron completas y unidas al cubo, con deformaciones características de haber impactado contra el terreno con alta energía (Fotografías N° 12 y 13).

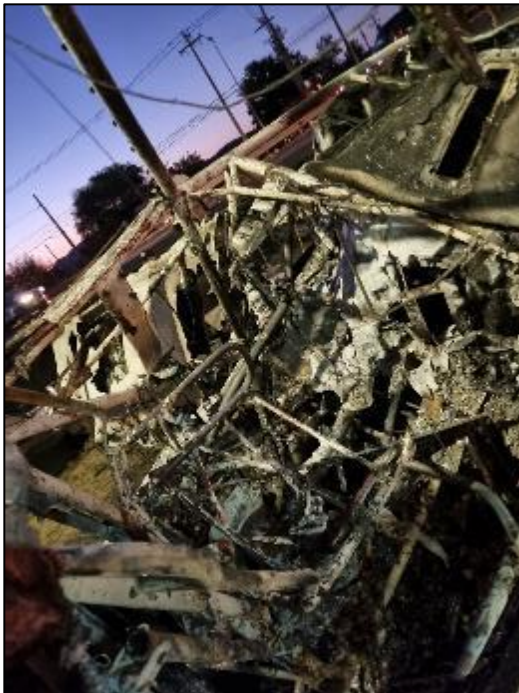
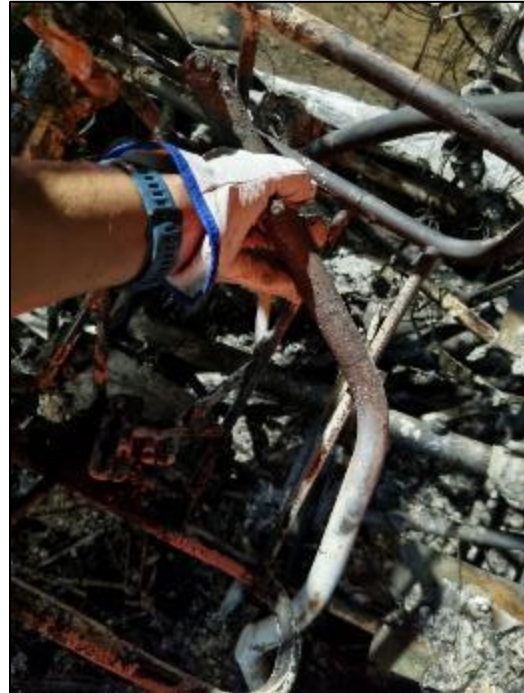
**Fotografías N° 14 y 15:** Cabina de la aeronave.

El área de la cabina se encontró totalmente quemada. Se observaban en los tubos pertenecientes a la estructura de la aeronave, restos de los conjuntos de los pedales, la estructura del asiento del piloto y el bastón de mando desprendido (Fotografías N° 14 y 15).

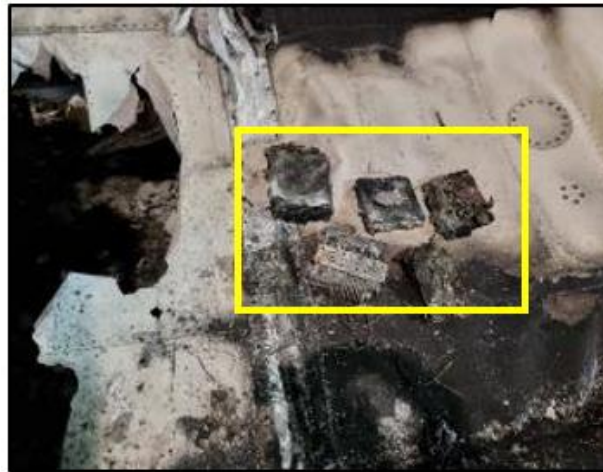
El panel de instrumentos fue totalmente consumido por el fuego, al igual que los equipos de comunicaciones y navegación (Fotografía N° 16).

**Fotografía N° 16:** Equipos electrónicos de la aeronave destruidos.

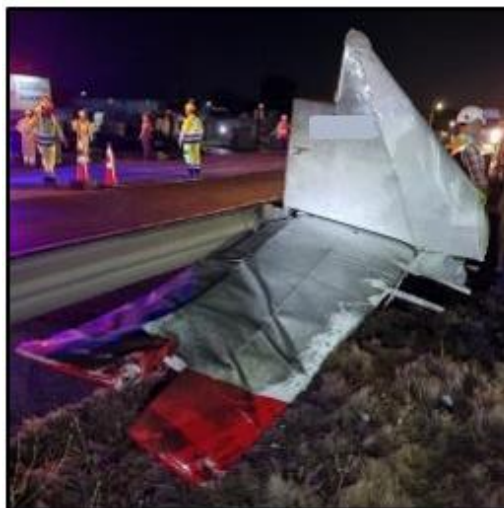
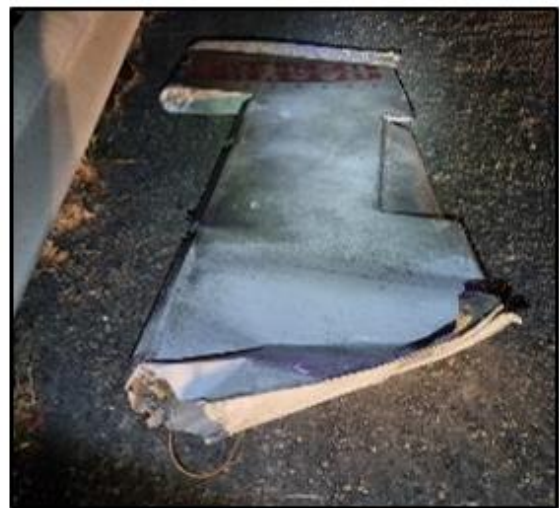
El empenaje se pudo observar completo, desprendido del resto del fuselaje, quedando a un costado de la calzada. La estructura de tubos y las barras de control se encontraban fracturadas, el recubrimiento con evidencia de exposición al fuego y deformaciones, el timón de dirección se separó del estabilizador vertical, presentando deformaciones en su estructura y recubrimiento, con evidencia de hollín en su borde de ataque (Fotografías N° 17 y 18).

**Fotografías N° 17 y 18:** Empenaje y timón de dirección.

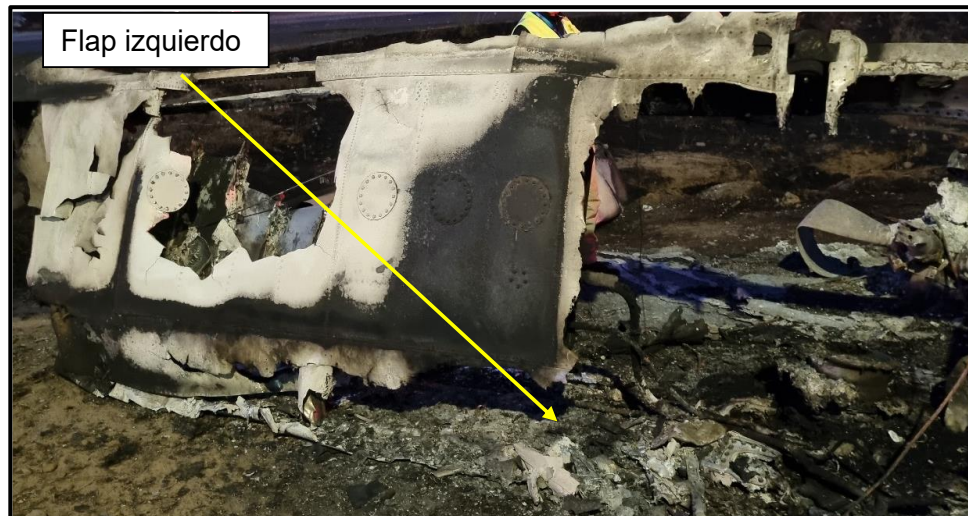
En el ala izquierda se pudo observar su flap completamente consumido por el incendio (Fotografía N° 19).

**Fotografía N° 19:** Ala Izquierda y su flap destruido por el incendio.

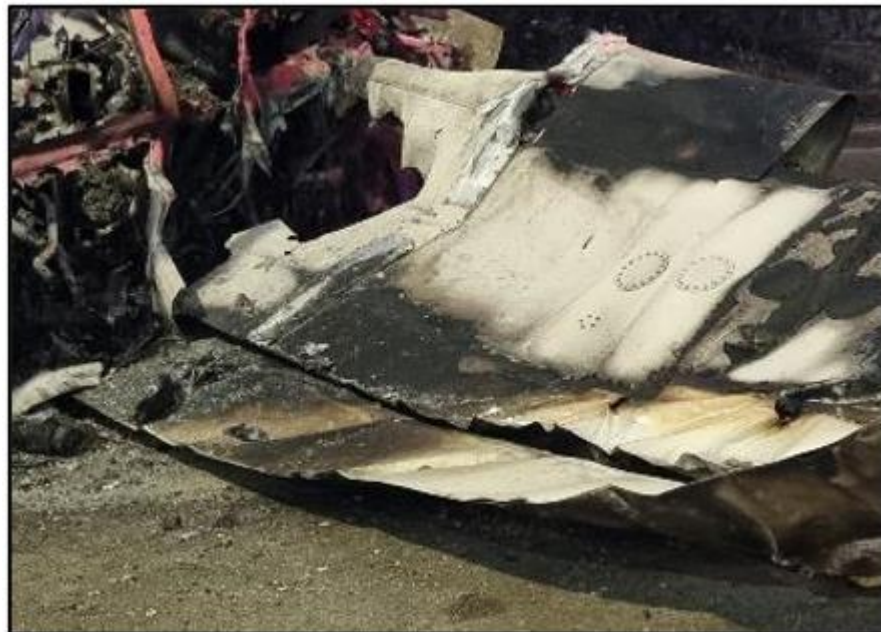
**Fotografía N° 20:** Flap derecho.

En el ala derecha se pudo observar el flap con evidencia de exposición al fuego y múltiples deformaciones, tanto en su recubrimiento como estructura (Fotografía N° 20).

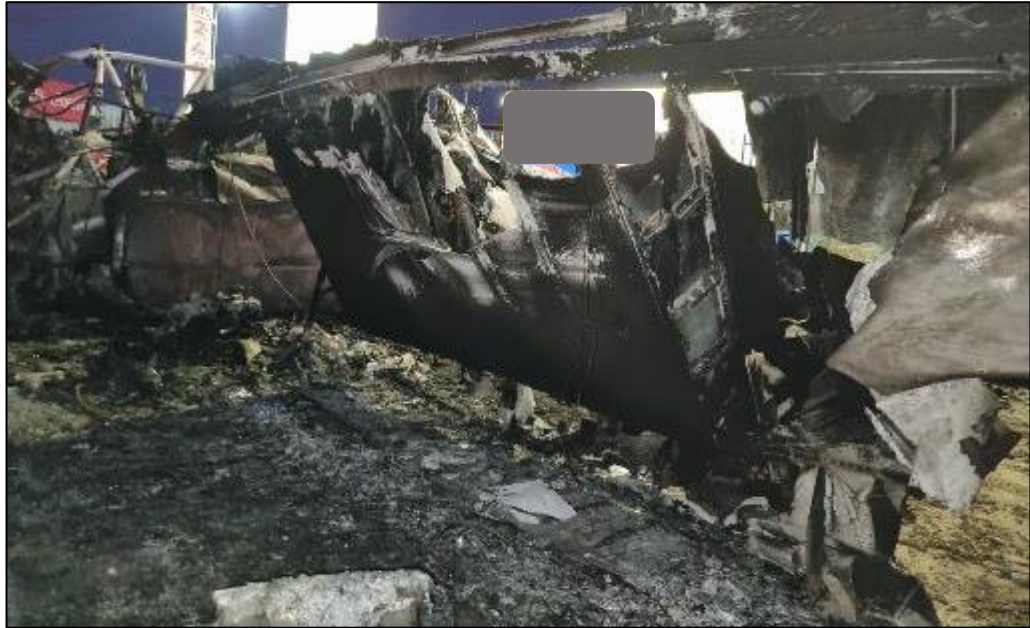
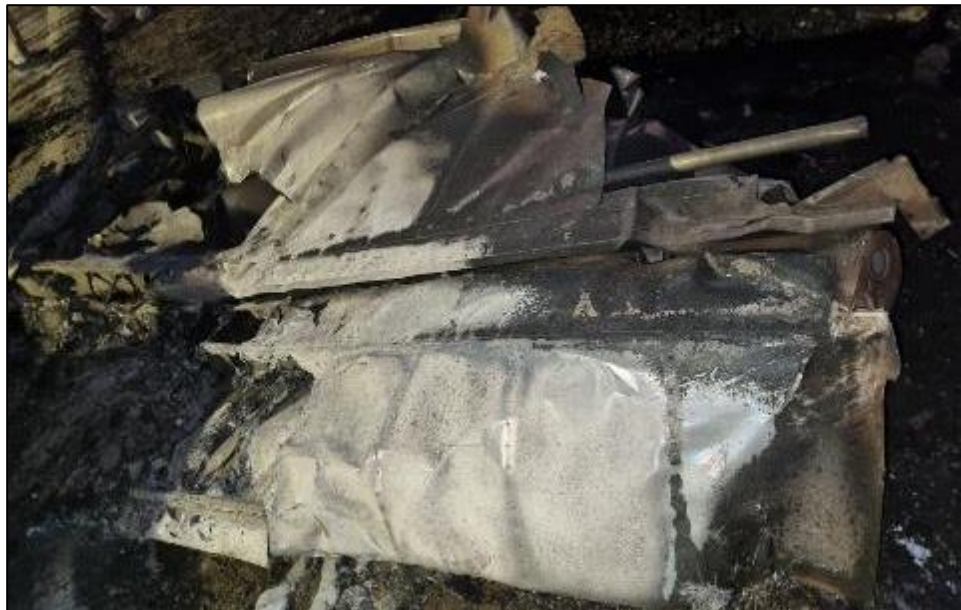
**Fotografías N° 21 y 22: Ala Izquierda.**

El ala izquierda se encontró dividida en dos secciones; una parte unida al fuselaje y la otra frente a la aeronave, ambas partes con múltiples deformaciones y su recubrimiento consumido por el fuego (Fotografías N° 21 y 22).

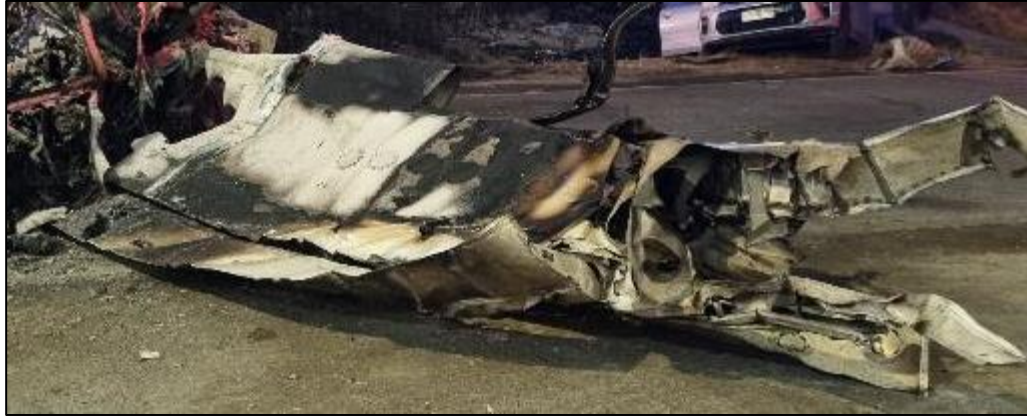
**Fotografías N° 23:** Ala derecha.

El ala derecha se encontró con múltiples deformaciones y también gran parte de su recubrimiento consumido por el fuego (Fotografía N° 23).

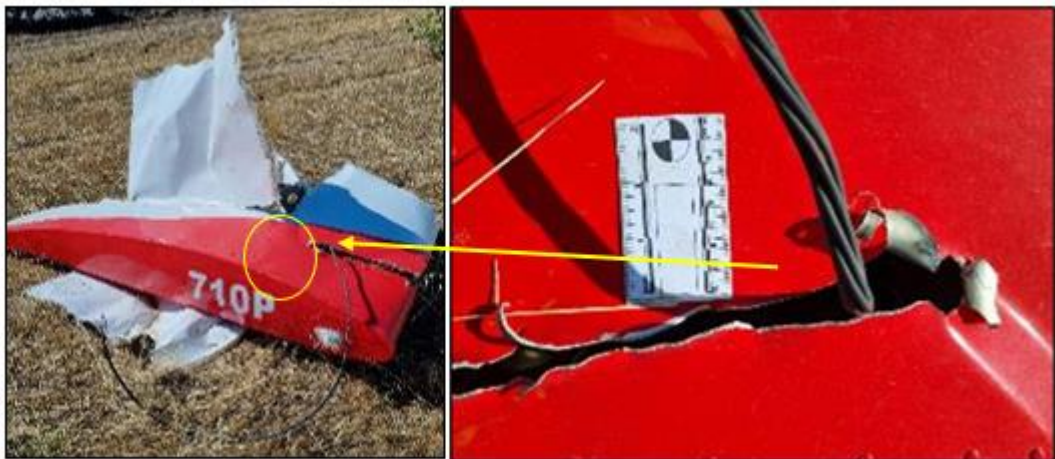
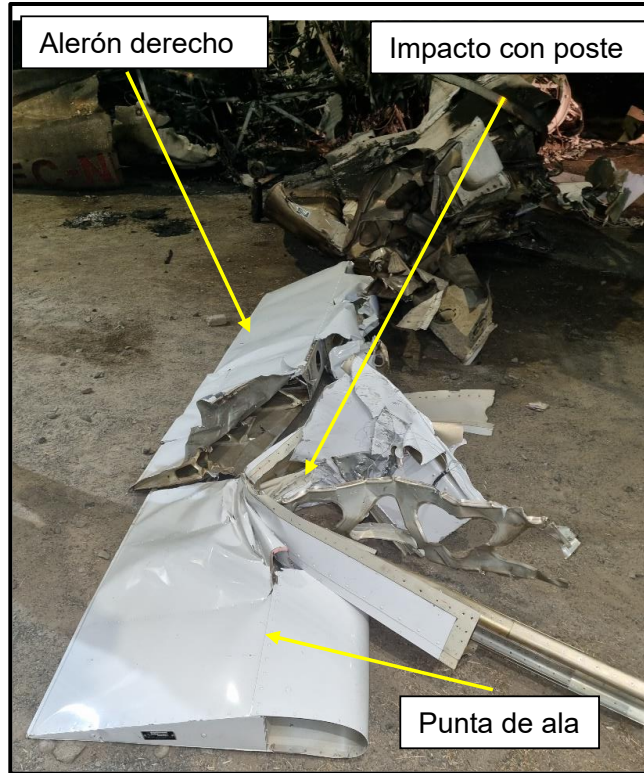
En la punta del ala derecha se pudo observar evidencia del contacto contra los cables del tendido eléctrico que desprendieron parte de la punta y rebanaron su recubrimiento. En esta dinámica se desprendió el alerón derecho el que quedó sujetó al primer poste impactado (Fotografías N° 24, 25 y 26).

**Fotografías N° 24, 25 y 26:** Partes del ala derecha recuperadas.

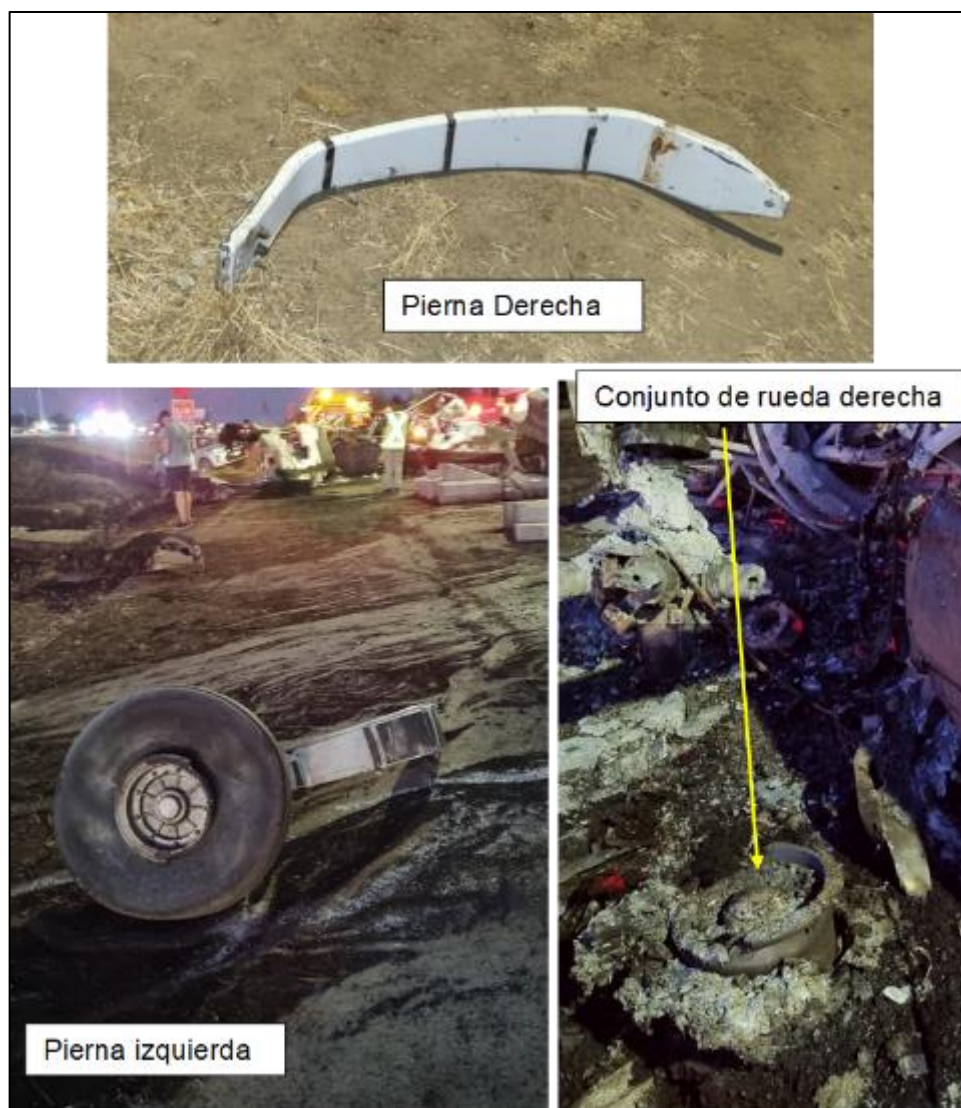
El tren de aterrizaje principal se desprendió durante el suceso quedando separado de la aeronave. Una pierna quedó unida con su conjunto de rueda a 25 metros aproximadamente al Sur de los restos de la aeronave, la otra pierna quedó separada de su conjunto de rueda a aproximadamente 56 metros al Norte de la posición final de la aeronave y el conjunto de rueda de uno de los trenes principales quedó a un lado de los restos de la aeronave (Fotografías N° 27, 28 y 29).

**Fotografías N° 27, 28 y 29:** Trenes de aterrizaje.

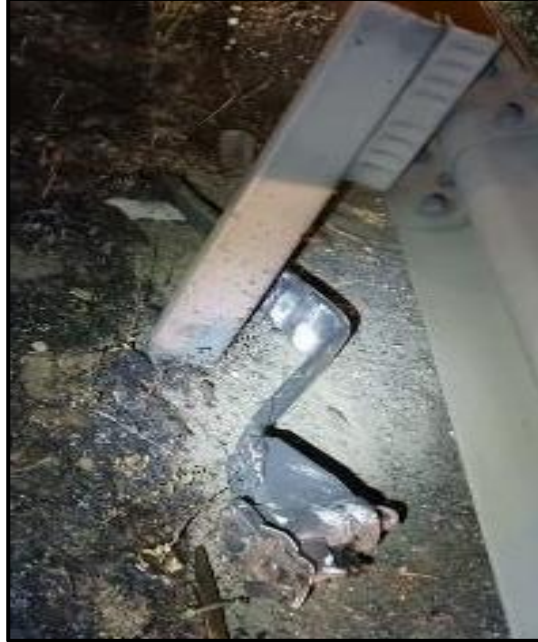
El patín de cola se desprendió de la aeronave, quedando separado de su neumático, ubicado en el área de dispersión de restos de la aeronave no siendo mayormente afectado por el fuego (Fotografía N° 30).

**Fotografía N° 30:** Parte del patín de cola.
