# INFORME FINAL DE INVESTIGACIÓN ACCIDENTE DE AVIACIÓN N°2045-24

Accidente de Aviación que afectó a un helicóptero AS-350 B3, en el Aeródromo de Pichidangui, comuna de Los Vilos, Región de Coquimbo, el 31 de enero de 2024.

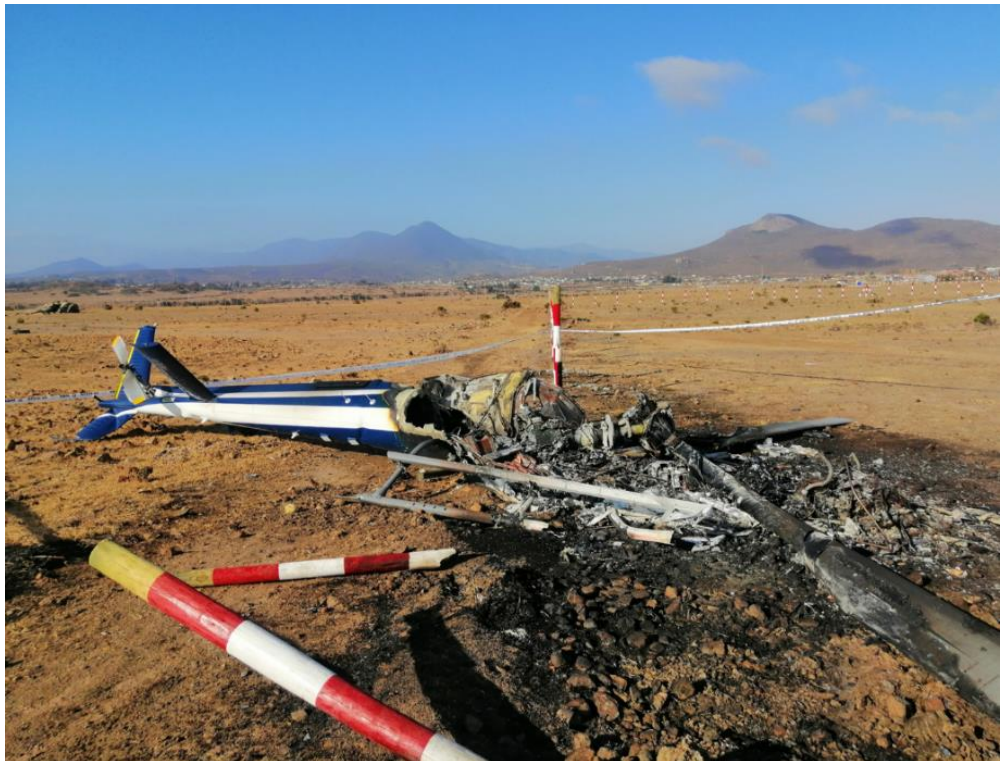
La aeronave resultó destruida por un incendio en tierra (Fotografía N°1):

**Fotografía N°1:** Vista lateral derecha de la aeronave.

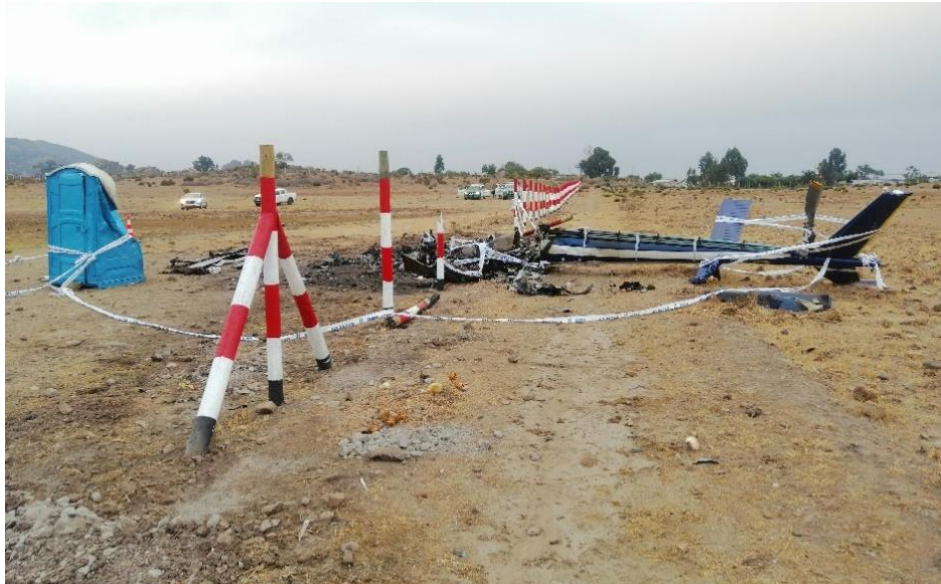
El cierre perimetral estaba construido con polines de madera pintados de color rojo y blanco, con una altura de 2,10 metros. Se encontraban enterrados y sujetos al terreno con concreto, a una profundidad de 0,40 metros (Fotografías N°5 y 6).

**Fotografía N°5:** Cerca perimetral del aeródromo y posición en que quedó la aeronave.

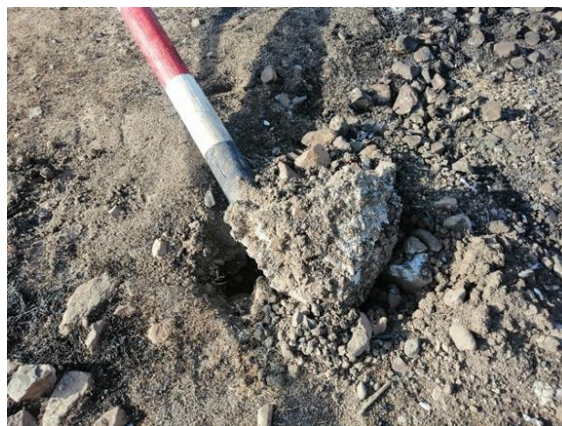
**Fotografía N°6:** Vista de la base de concreto de uno de los polines con que impactó la aeronave.

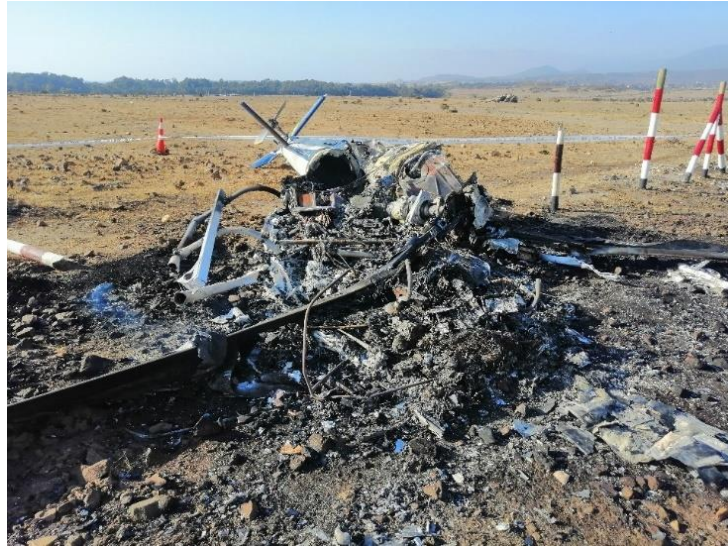
Ambos tubos cruzados estaban fracturados. El tubo deslizante derecho, en su parte delantera, estaba fracturado. El tubo deslizante derecho estaba fundido. El estanque de combustible, termo plástico, estaba fundido (Fotografías N°7 a 10).

**Fotografía N° 7:** Vista de la aeronave volcada a la izquierda, orientada al 125°.

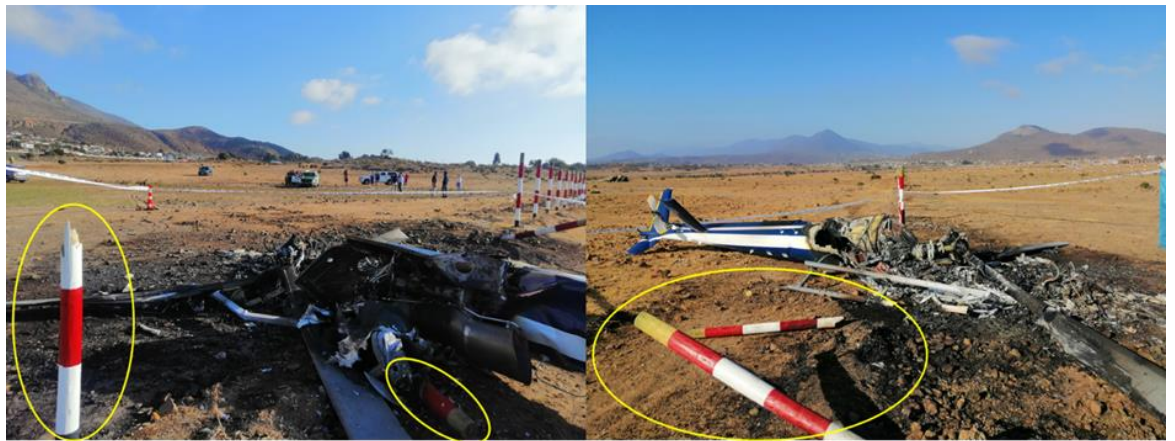
**Fotografías N°8 y 9:** Vista de Norte a Sur y de Sur a Norte, con restos de los polines impactados por la aeronave.

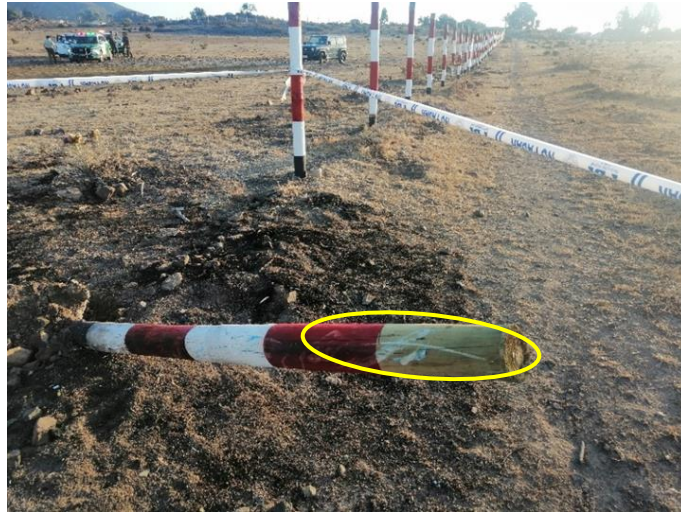
**Fotografía N°10:** Vista de las huellas de color celeste, dejadas por la pintura del helicóptero al momento de impactar la aeronave contra el polín de madera (círculo amarillo).

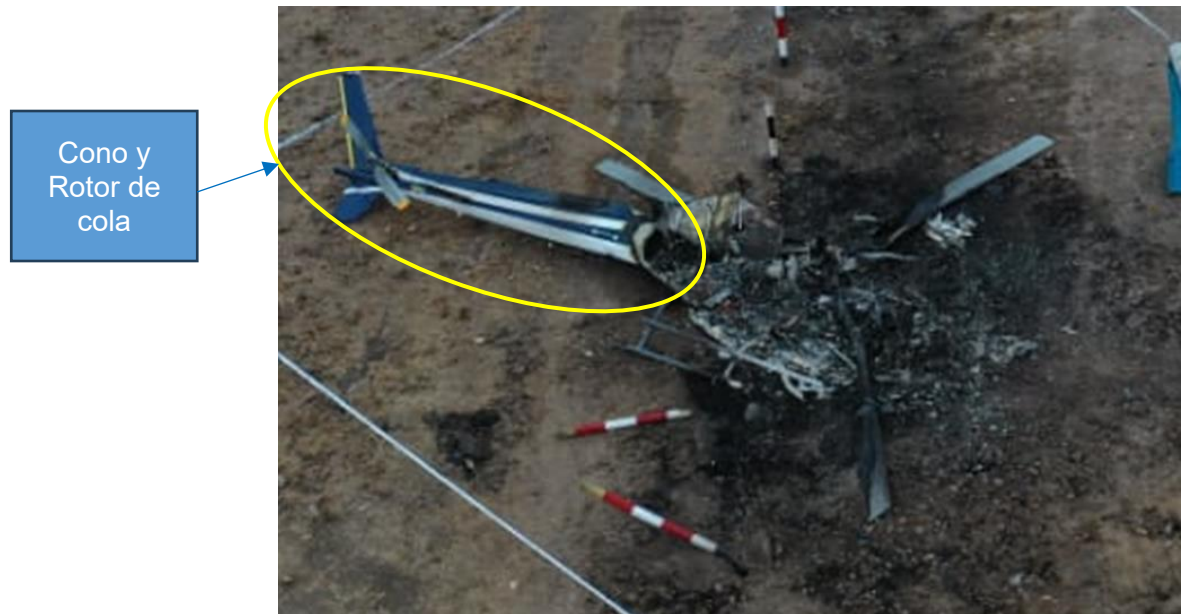
Posterior al incendio, el fuselaje principal, se destruyó completamente, no afectando al cono y rotor de cola del helicóptero (Fotografía N°11).

**Fotografía N°11:** Vista de los restos de la aeronave post incendio.

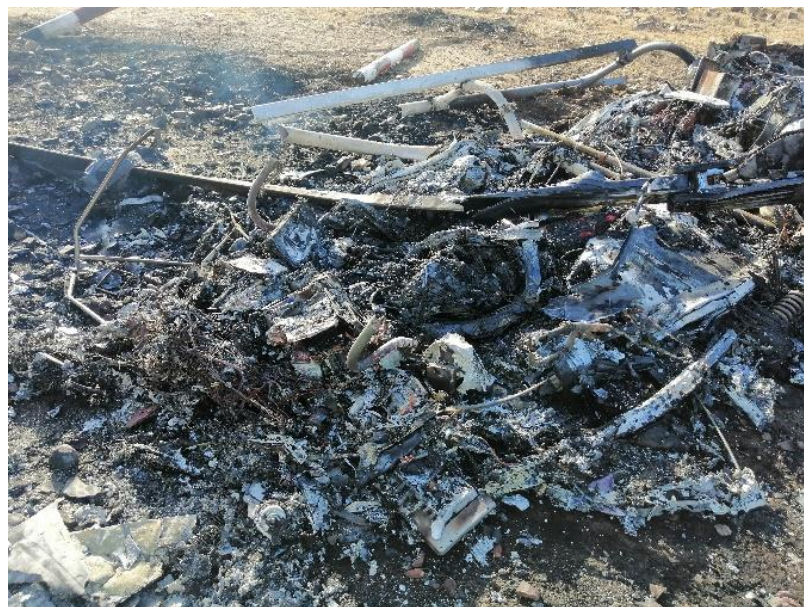
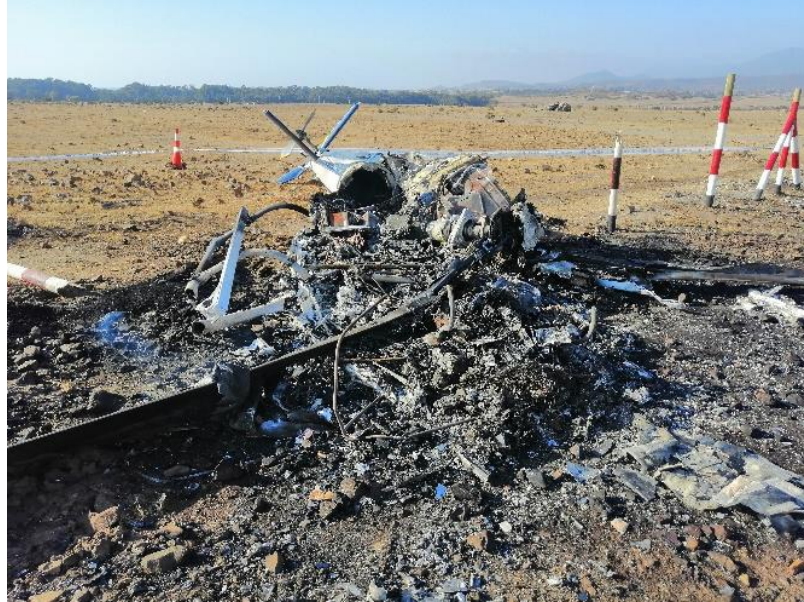
Durante la inspección en terreno, se pudo evidenciar que todos los componentes de la sección central, cabina y los equipos del interior de la cabina resultaron afectados por el fuego (Fotografías N°12 y 13).

**Fotografías N°12 y 13:** Vista de los restos calcinados de la sección central y cabina de la aeronave.

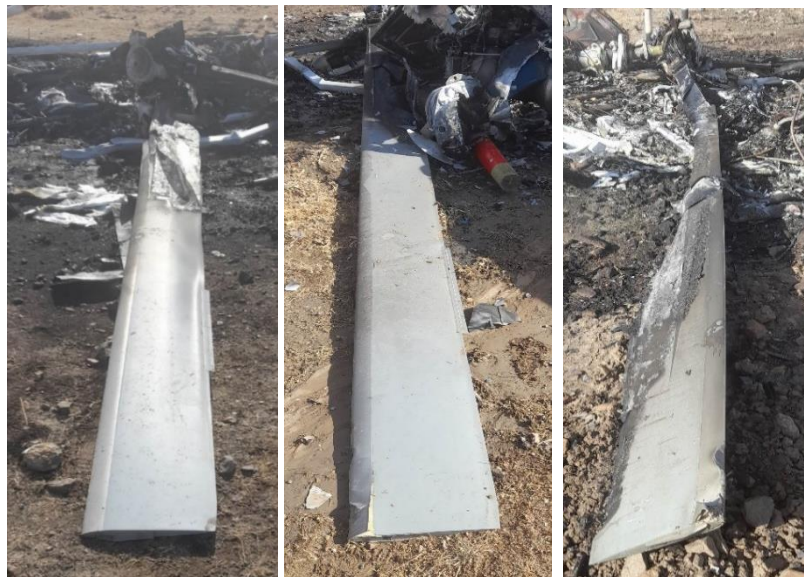
Las tres palas del rotor principal presentaban daños producidos por el fuego del incendio y no mostraban daños por impactos (Fotografías N°14, 15 y 16).

**Fotografías N°14, 15 y 16:** Vistas de las palas del rotor principal.

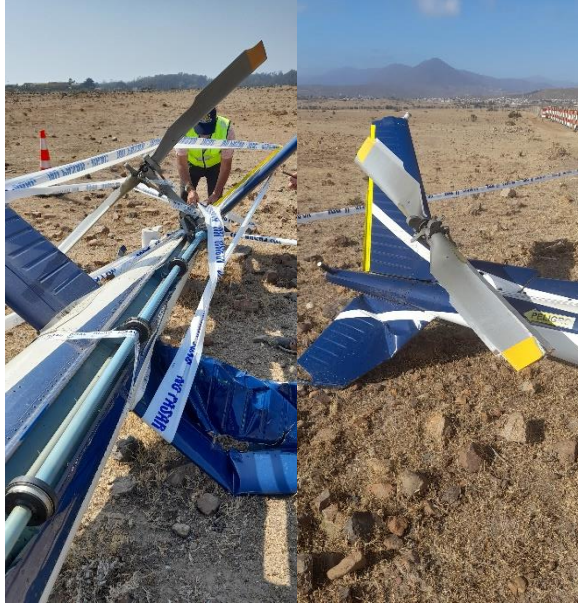
El cono de cola y el rotor de cola no fueron afectados por el incendio, encontrándose el estabilizador horizontal izquierdo abollado y con rastros de pintura de un polín de madera del cerco perimetral.

La pala del rotor de cola y el estabilizador vertical presentaban daños atribuibles al impacto contra el terreno (Fotografías N°17 y 18).

**Fotografías N°17 y 18:** Vistas del estabilizador horizontal lado izquierdo, rotor de cola y estabilizador vertical inferior.

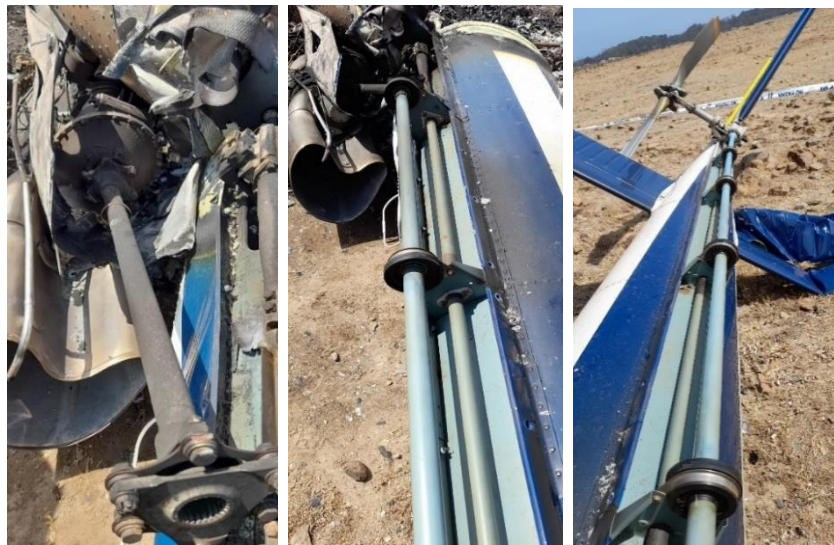
El eje de transmisión, que se conecta desde la caja de engranajes reductora del motor hasta la caja de engranajes del rotor de cola, no presentaba observaciones y al ser girados se movieron libremente (Fotografías N°19, 20 y 21).

**Fotografías N°19, 20 y 21:** Vistas del eje de mando al rotor de cola.

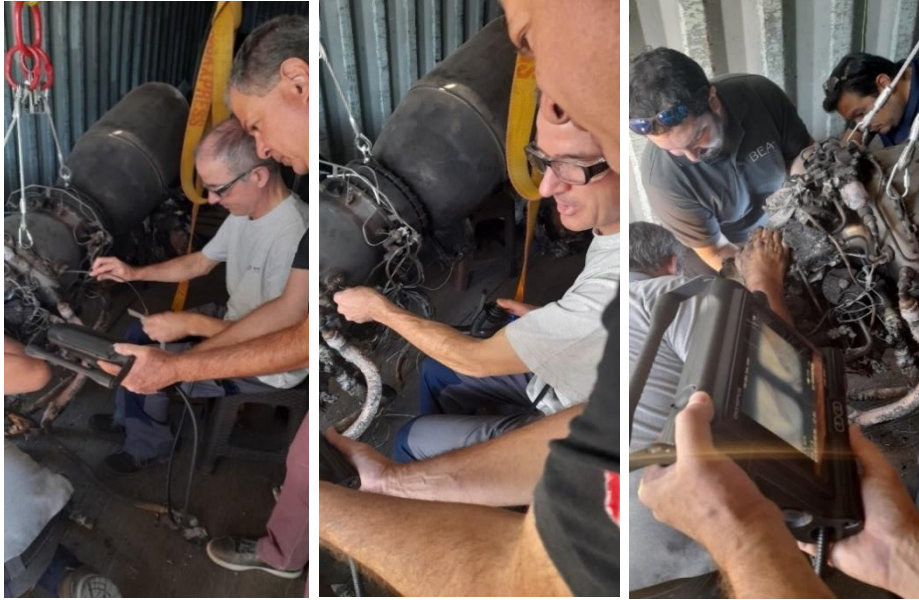
El resultado de la inspección boroscópica y de otros exámenes, no determinó falla previa en el motor, (Fotografías N°24, 25 y 26).

**Fotografías N°24, 25 y 26:** Vistas del desarrollo de la inspección del motor.

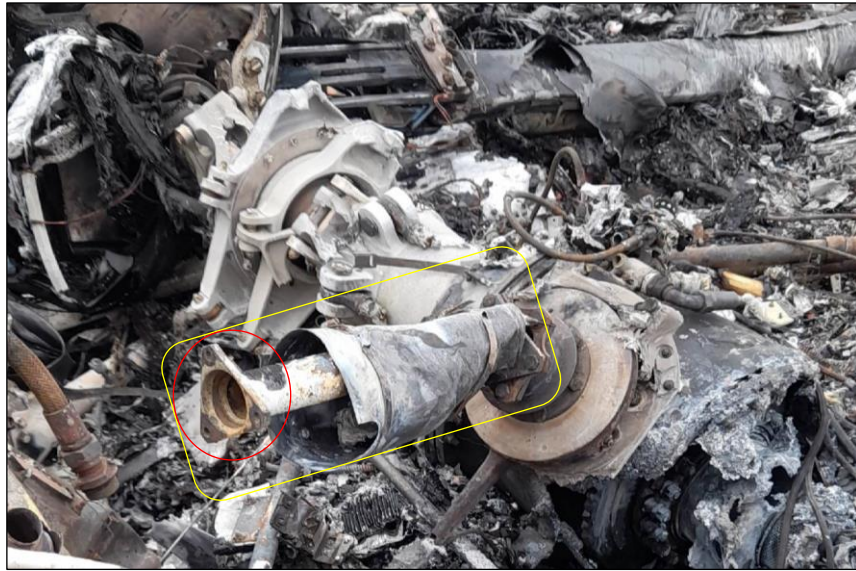
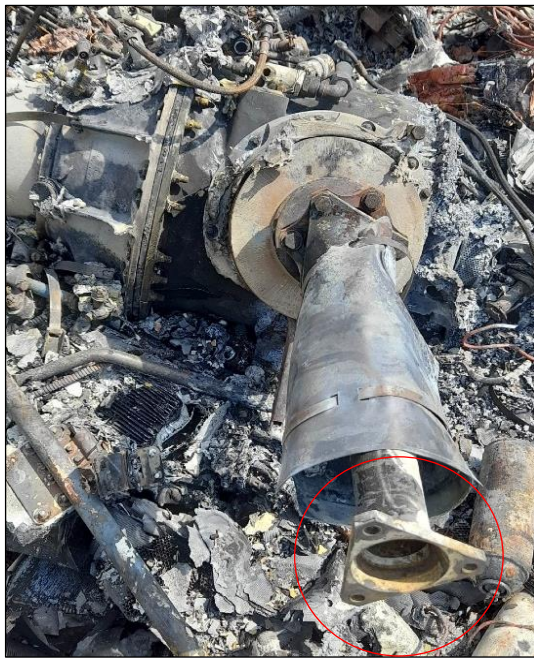
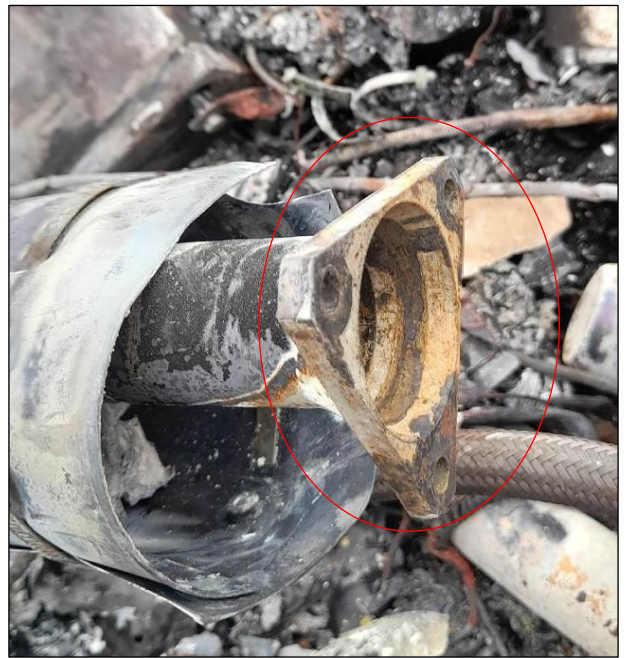
Este componente, el cual transmite la potencia torque del motor a la caja de transmisión principal (MGB), a través de este eje de acoplamiento (MGB/Engine Coupling Shaft), estaba **desconectado** desde el lado del motor (Fotografías N°27, 28, 29 y 30).

**Fotografías N°27, 28 y 29:** Vistas del MGB/Engine Coupling Shaft en el sitio del suceso (círculo rojo).

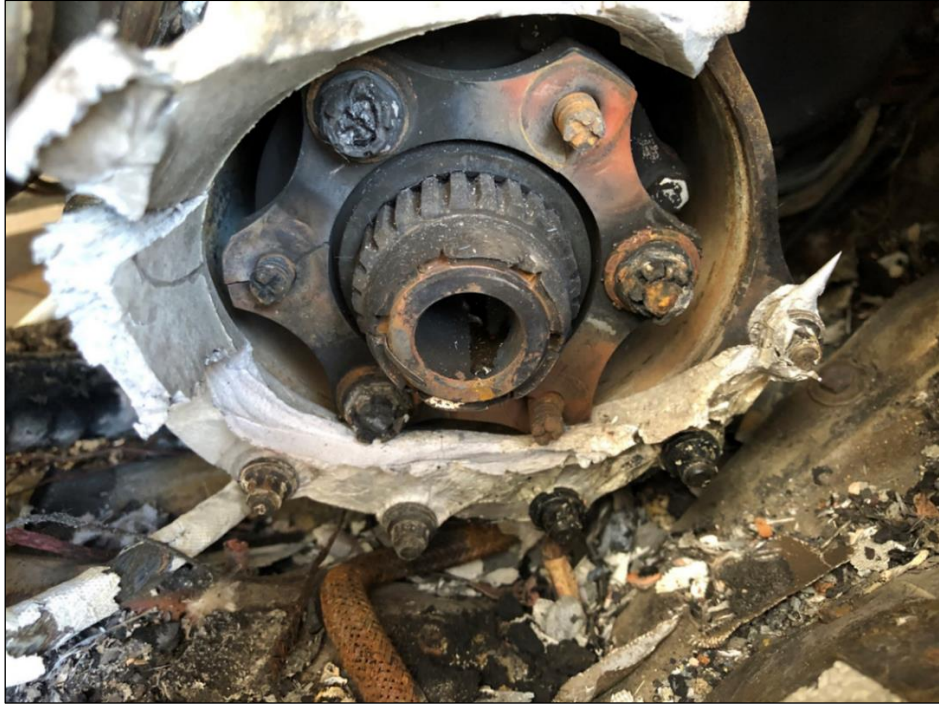
**Fotografía N°30:** Vista del Engine Shaft Flange/Coupling, lugar de conexión del MGB/Engine Coupling Shaft al motor.

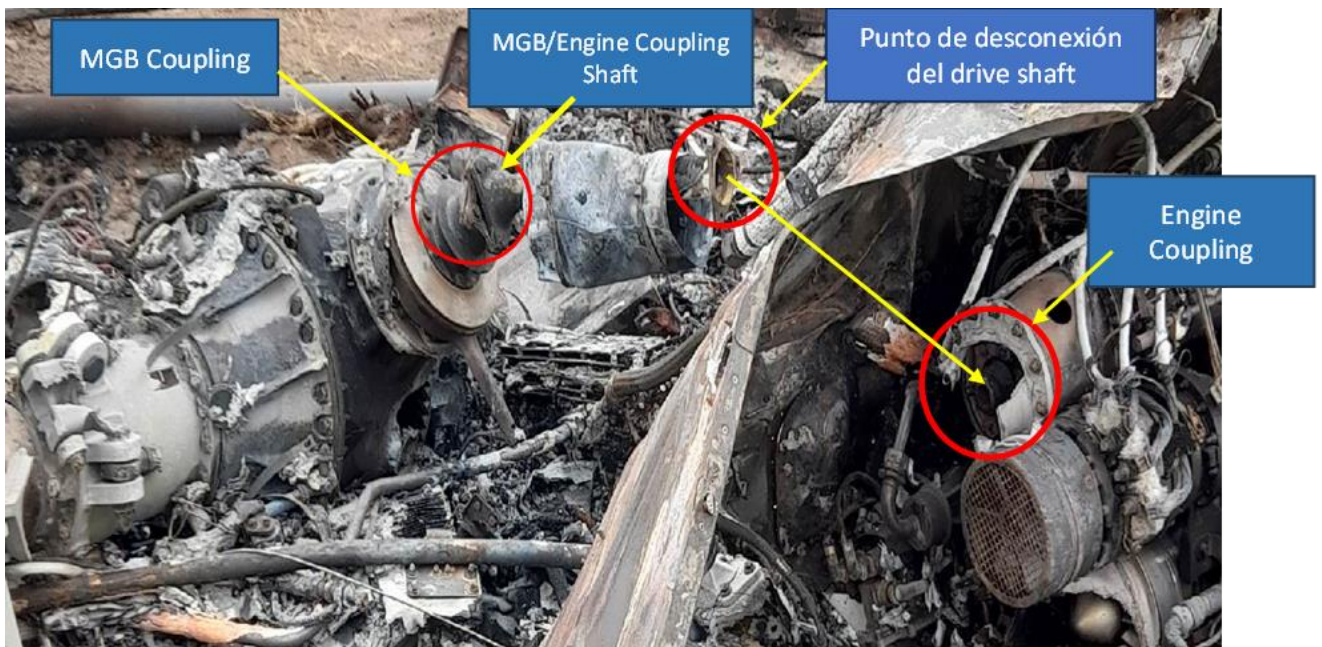
En la fotografía N°31, se muestra una visión general de los componentes involucrados en la desconexión del eje, en donde se puede apreciar que el eje MGB/Engine Coupling Shaft está desconectado, y el lugar en donde va conectado al motor de la aeronave.

**Fotografía N°31:** Vista general de los componentes involucrados de la desconexión.

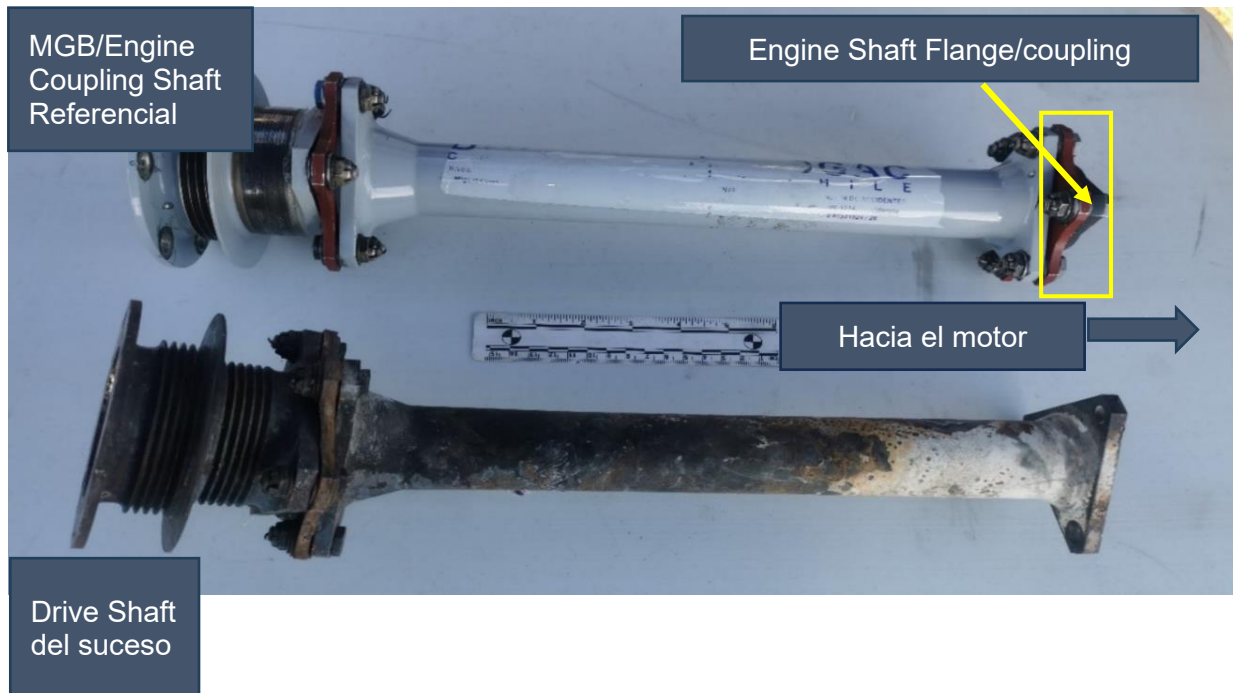
Con el eje referencial, se pudo visualizar el lado de la desconexión, que corresponde al lado que se conecta al motor, a través de tres pernos que lo unen al Engine Shaft Flange (cuadro y círculos amarillos) (Fotografías N°33, 34 y 35).

**Fotografía N°33:** Comparación entre un eje referencial y el eje afectado.

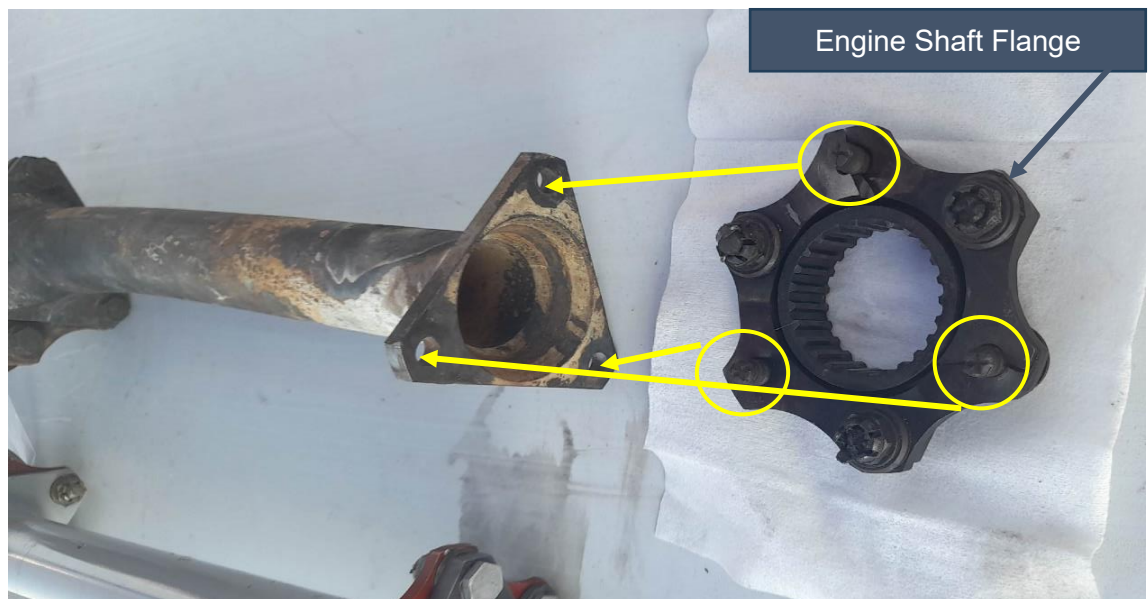
**Fotografía N°34:** Vista de la conexión del eje con el Engine Shaft Flange.

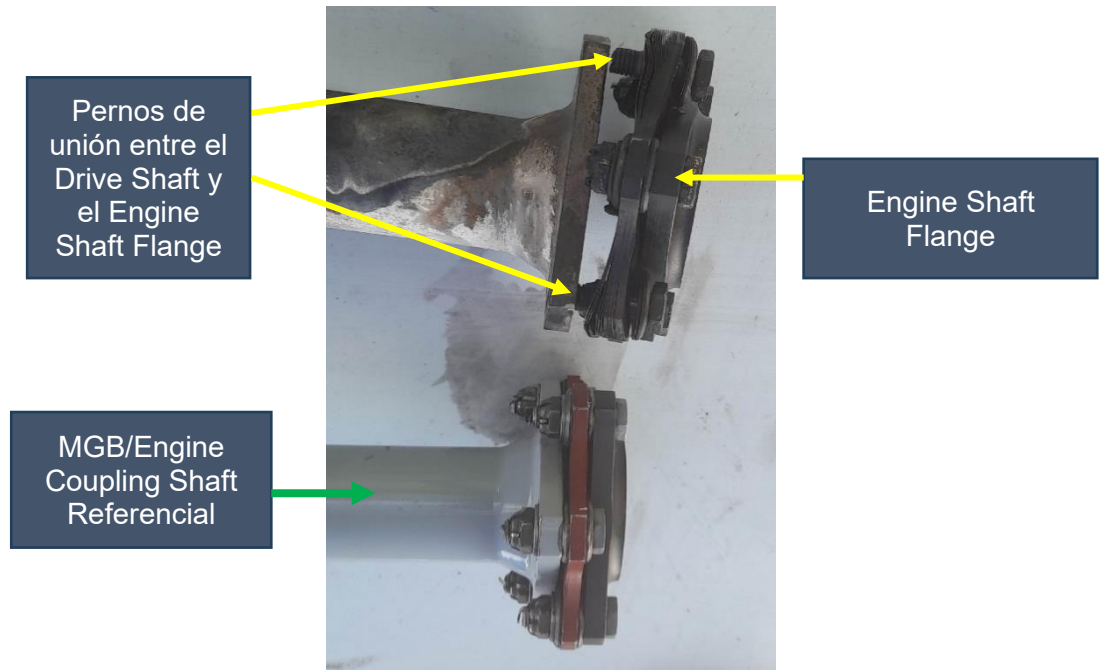
**Fotografía N°35:** Comparación entre el Engine Shaft Flange y los pernos de unión de la aeronave (flechas amarillas) y uno referencial (flecha verde).

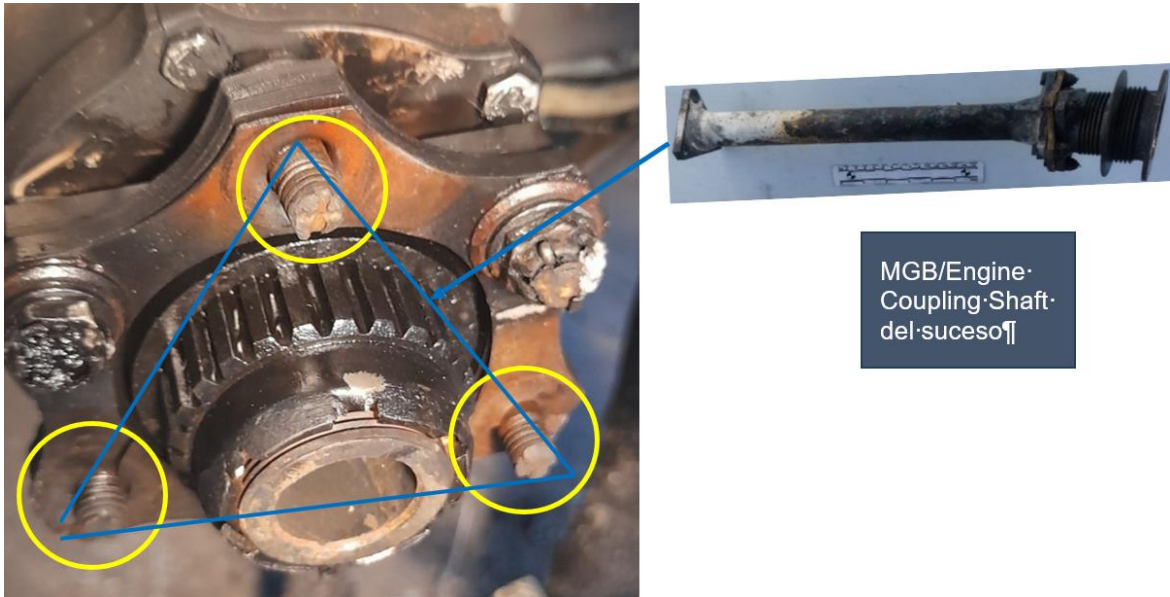
Los pernos de unión entre el Engine Shaft Flange y MGB/Engine Coupling Shaft, fueron encontrados dañados y sus respectivas **tuercas, arandelas (golillas) y chavetas**, no fueron encontradas en el sitio del suceso (Fotografía N°38).

**Fotografía N°38:** Vista de los pernos dañados en el Engine Shaft Flange Coupling (círculo amarillo).

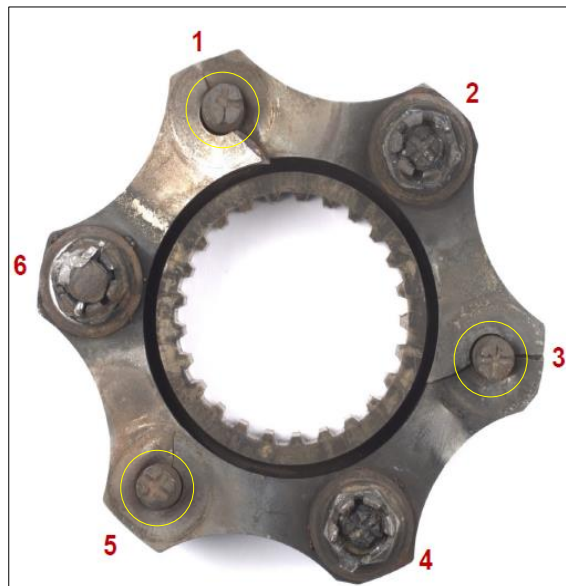
Imagen referencial de los pernos dañados con los números 1, 3 y 5, incluida en el informe metalográfico efectuado por la BEA (Fotografía N°39).

**Fotografía N°39:** Vista de los pernos dañados del Engine Shaft Flange.

El equipo investigador DGAC, solicitó una aclaración en lo referido a la instalación **incorrecta de los pernos 1, 3 y 5**, ante lo cual se efectuó un árbol de análisis de falla, que permitió establecer 4 posibles causas, asociadas con la incorrecta aplicación de las tarjetas de trabajo (work card), que habrían permitido la instalación incorrecta de los pernos en la zona de unión entre el motor y MGB.

- 1. Tuercas, faltantes (missing nuts):** Probable como la causa de la pérdida de transmisión entre el motor y el rotor principal. El libre movimiento de los tres tornillos o pernos provocará que se doblen bajo carga y su consecuente fractura.
- 2. Chavetas, faltantes (missing cotter pins):** Probable como causa de la pérdida de transmisión entre el motor y el rotor principal con tuercas faltantes y tuercas sin apretar.
- 3. Bajo Torque de los pernos (Under torque of the bolts):** Probable como causa la pérdida de transmisión entre el motor y el rotor principal es combinada con chavetas faltantes (missing cotter Pins). La ausencia de apriete (torque) en los pernos puede

- 4. Tuercas apretadas a mano (Nuts hand tightened):** *Probable como causa la pérdida de transmisión entre el motor y el rotor principal. Las tuercas manualmente colocadas hasta que el término del hilo del tornillo o perno tomó contacto con el seguro plástico (nylstop) no permitió el aprete del conjunto de perno y la instalación de las chavetas. Como consecuencia, la ausencia de aprete (torque) en los pernos puede producir que las tuercas se suelten y resulta en la flexión del perno o tornillo bajo carga y su consecuente fractura.*

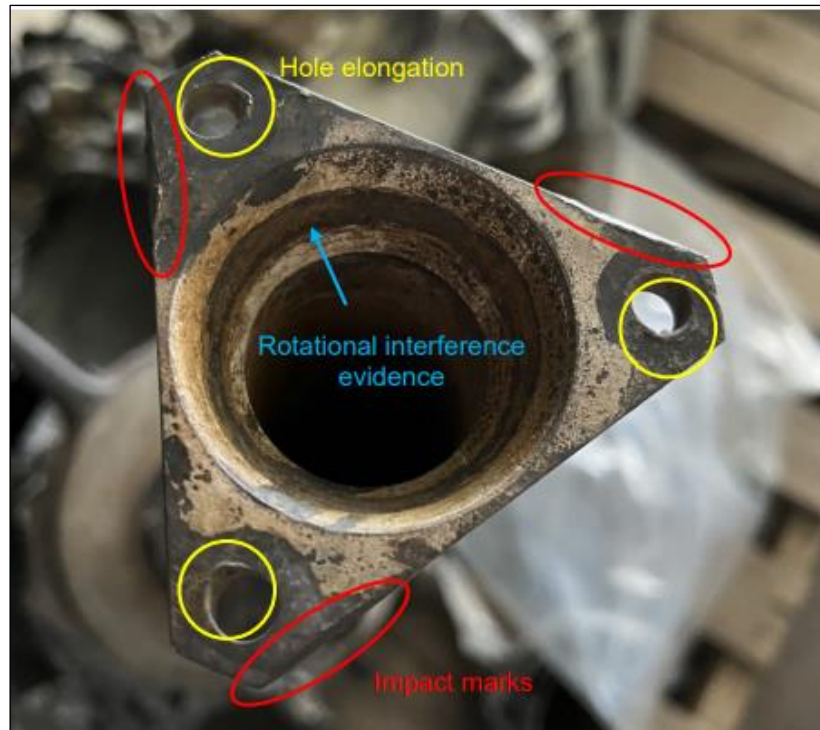
- *“Evidencia de elongación de los orificios de fijación (ocurrida antes de la desconexión).*
- *Marcas de impacto en sus costados (ocurridas después de la desconexión).*
- *Interferencias rotacionales con el extremo del manguito estriado de salida del motor (ocurridas después de la desconexión)”* (Fotografía N°40, incluida en el informe de la BEA):

**Fotografía N°40:** Vista del Drive Shaft Flange lado del motor.

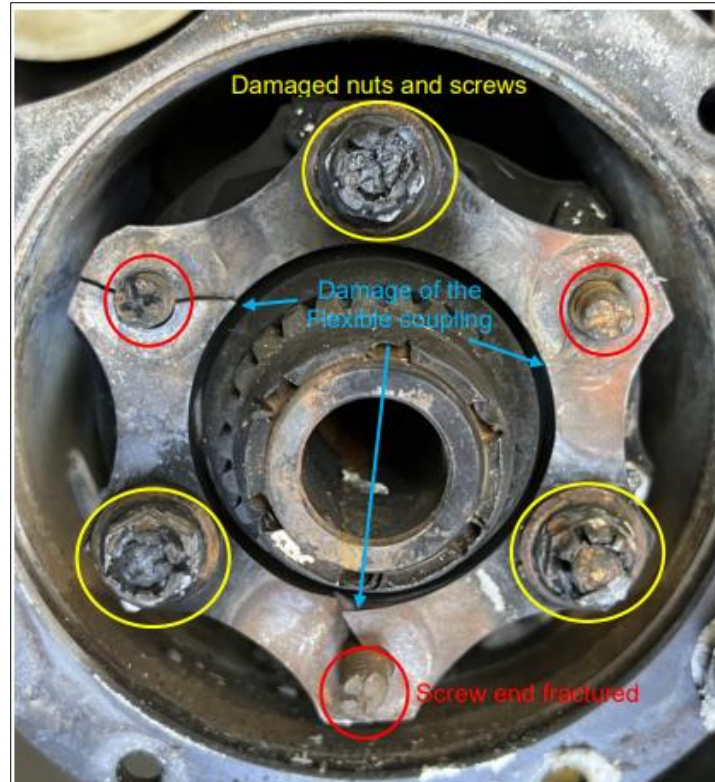
- *Daño de los tres tornillos de acoplamiento entre el acoplamiento flexible y la brida del eje de transmisión, a la altura de los orificios de los pasadores (chavetas).*
- *Daños en las tres tuercas almenadas (tuerca castillo) entre la brida deslizante del eje del motor y el acoplamiento flexible, consecuencia de interferencia con la brida del eje de transmisión después de la desconexión.*
- *Daños en el acoplamiento flexible (grietas en la primera pala)” (Fotografía N°41, proporcionada por informe BEA).*

**Fotografía N°41:** Vista del acoplamiento flexible lado del motor.

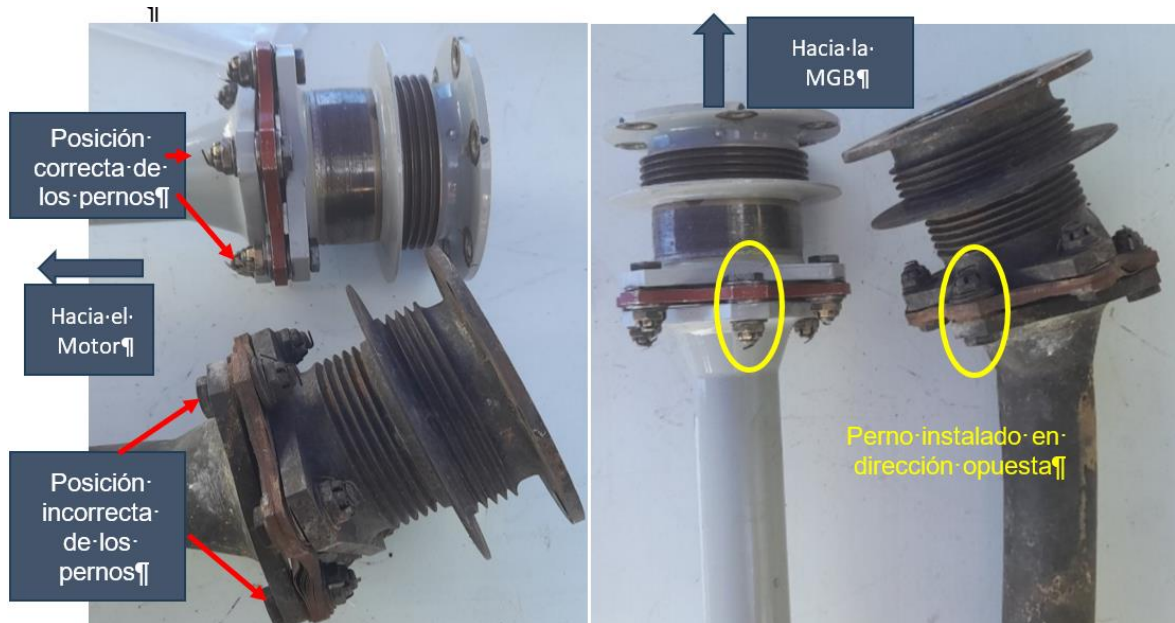
En relación del MGB/Engine Coupling Shaft, se constató un segundo hallazgo, que tiene relación al lado que va conectado hacia **la transmisión principal (MGB), el lado opuesto del MGB/Engine Coupling Shaft que se desconectó**, debido a que los pernos que unen el acoplamiento flexible del lado del MGB al eje de transmisión y a la brida de entrada del MGB, se encontraron instalados **en sentido contrario** al indicado en el manual de mantenimiento. Lo anterior, sólo constituyó un hallazgo en la inspección, ya que no tuvo ninguna consecuencia en el desacople del MGB/Engine Coupling Shaft (Fotografías N°43 y 44).

**Fotografías N°43 y 44:** Vistas de las posiciones diferentes en fueron instalados los pernos en el MGB/Coupling.
