**INFORME PRELIMINAR 12 MESES DEL SUCESO DE AVIACIÓN N° 2089-25**

Fecha suceso : 20 ENE.2025.

Aeronave : Avión Piper, PA31-325.

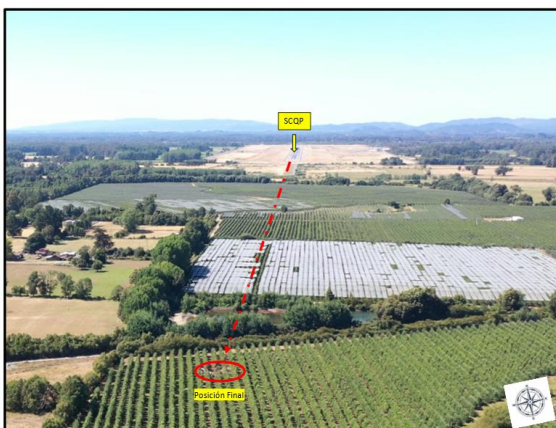
El sitio del suceso se encontraba a 2.700 metros al Sur del término de la pista 19 de SCQP, dentro de un recinto particular en la Comuna de Freire, Región de La Araucanía, en las coordenadas Lat. 38°7'19,35" S, Long. 72°39'54" W.

**Imagen N°1: Lugar del suceso.**

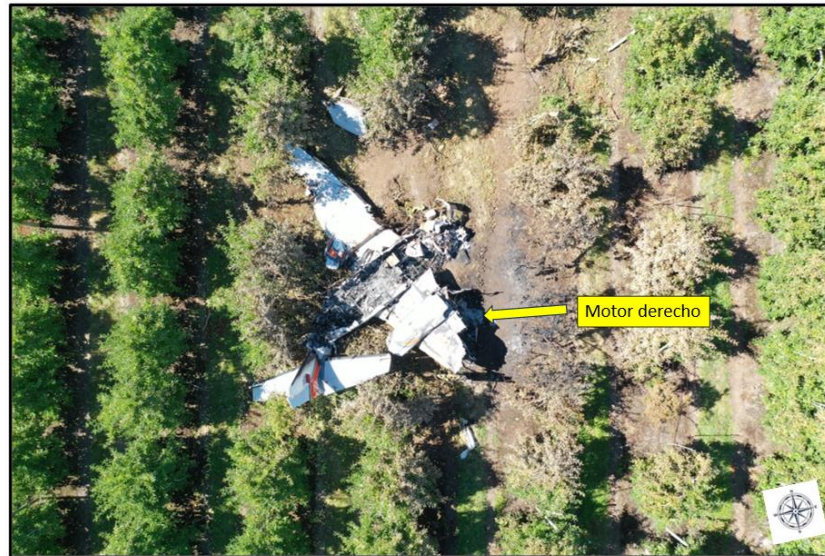
La aeronave se encontraba sobre una plantación de árboles de manzanos de una altura promedio de 2,50 metros de alto. La aeronave se encontraba con dirección 57° NE, con la mayor parte de su estructura incendiada y destruida.

**Imagen N°2: Vista aérea de la aeronave en el lugar del suceso**

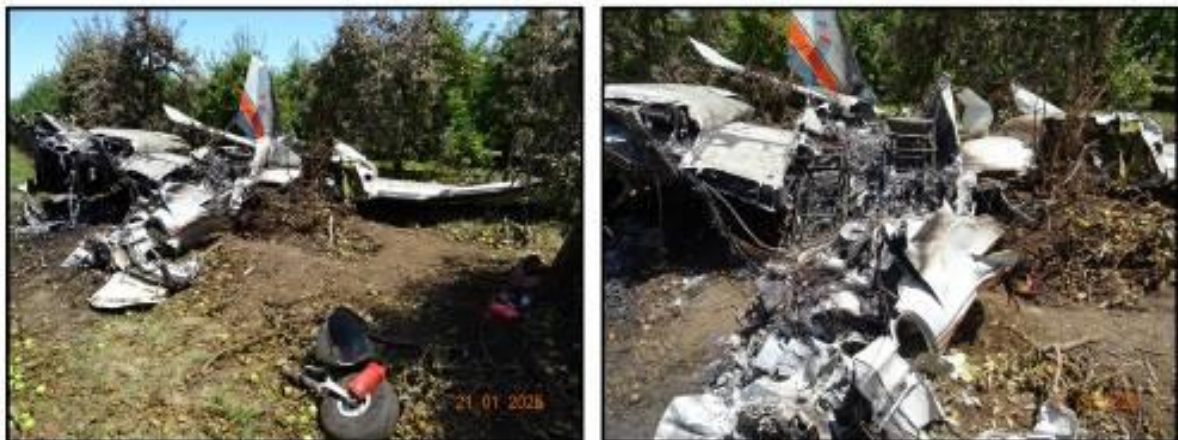
**Imágenes N°3 y 4: Vista de los daños de la aeronave**

De acuerdo con lo relatado por el piloto, la aeronave se habría incendiado posterior al impacto de ésta contra el terreno, posiblemente derivado del derrame de combustible y contacto con las partes calientes de la aeronave.

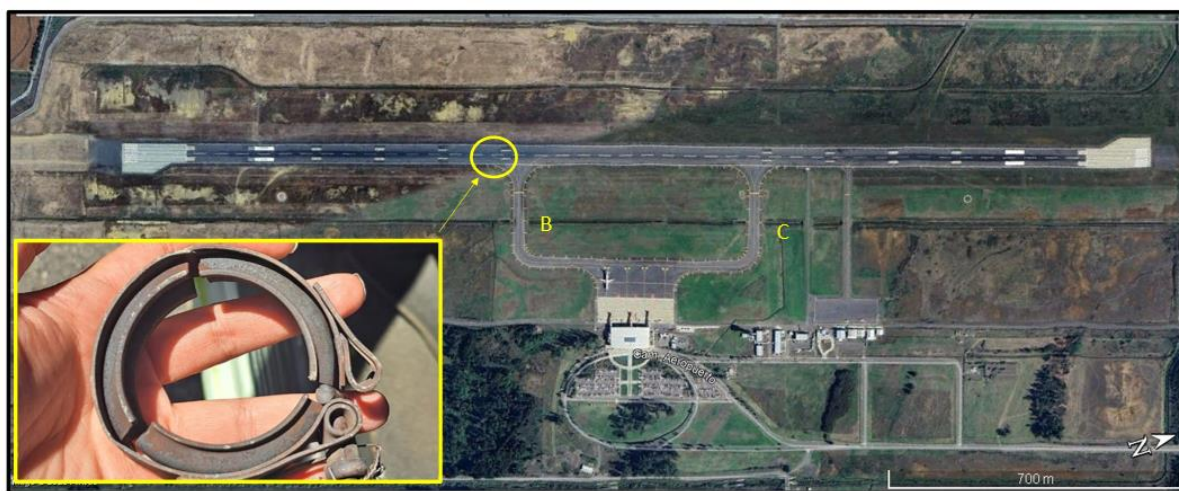
Posteriormente, se realizó una inspección a la pista de despegue, en donde personal del SSEI del Aeródromo (SCQP) encontró una abrazadera en el lugar donde el piloto experimentó la pérdida de potencia de la aeronave.

El equipo investigador junto al CMA encargado del mantenimiento de la aeronave, pudo constatar que la pieza correspondía a una abrazadera de banda (V-Band coupling), perteneciente a una de las uniones del turbo cargador con el sistema de escape del motor derecho.

**Imagen N°5: V-Band coupling de la aeronave encontrada en la pista de despegue.**

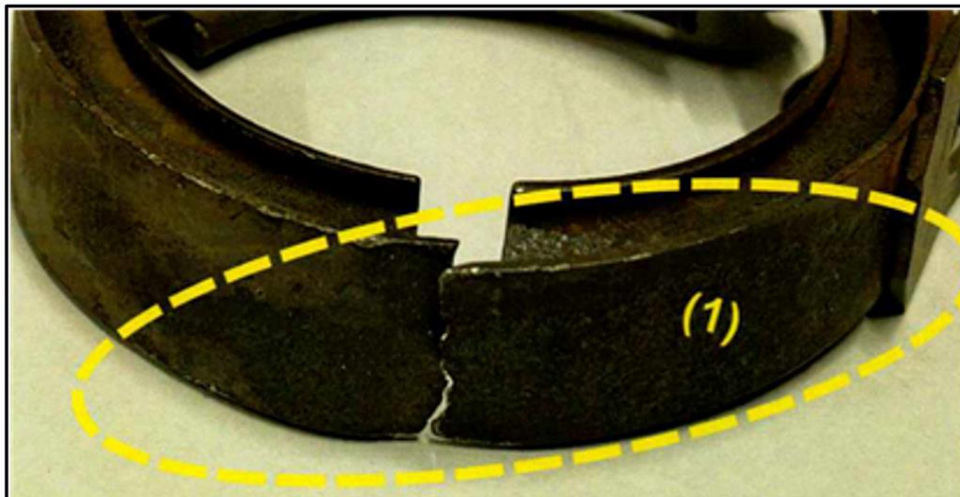
En un CMA especializado, se efectuó una inspección a la V-Band coupling fracturada y desprendida durante el despegue de la aeronave encontrando las siguientes observaciones:

La fractura se desarrolló en una zona con daño de corrosión severo por temperatura, esto es evidente por la textura y la notable pérdida de material en la sección central de la banda externa fracturada.

**Imágenes N°6: Vista de la V-Band coupling.**

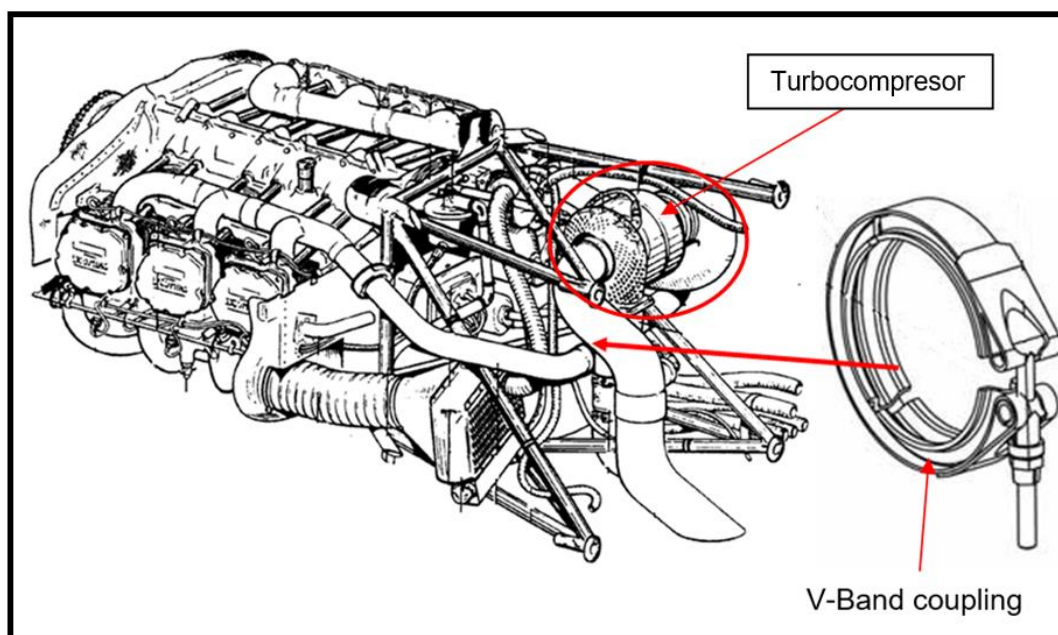
**Imagen N°7: Ubicación en el motor de la V-Band coupling.**
