## INFORME PRELIMINAR DE 12 MESES DEL SUCESO DE AVIACIÓN N° 2091-25

Fecha suceso : 25 ENE.2025.

**Aeronave 01** : Ultraliviano Motorizado (ULM), Alisport SRL, modelo Silent 2 Electro Light.

**Aeronave 02** : Avión Piper, modelo PA18-150 (avión remolque).

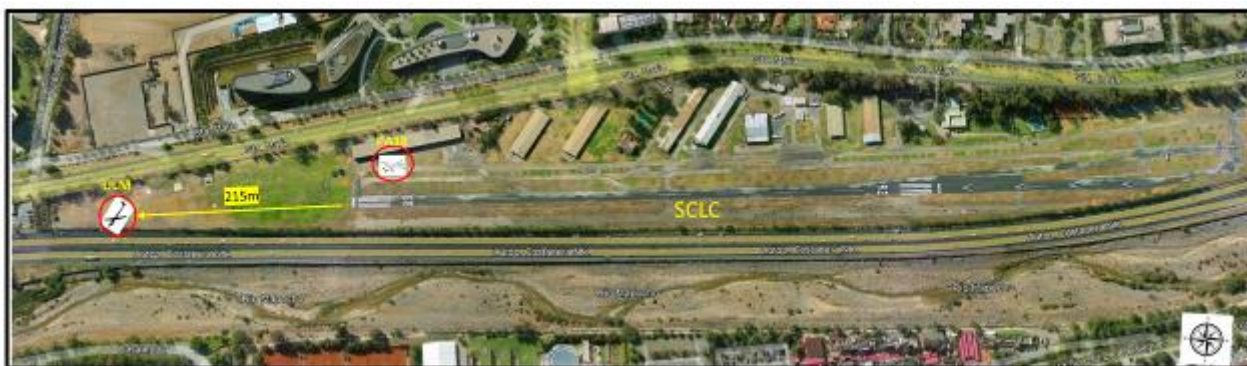
**Imagen N°1: Lugar del suceso y posición final de las aeronaves.**

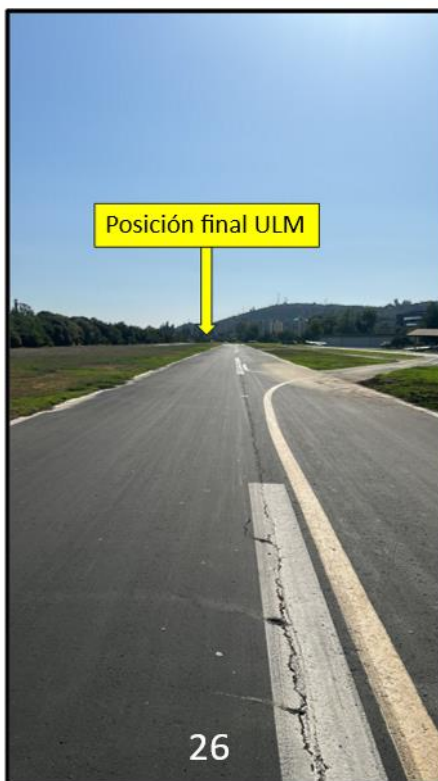
La aeronave ULM, se encontraba a 215 metros al Suroeste del término de la pista 26, dentro del aeródromo, con dirección 176°, sobre un terreno de superficie de tierra compacta, sin vegetación ni obstáculos.

**Imagen N°2: Posición final aeronave ULM**

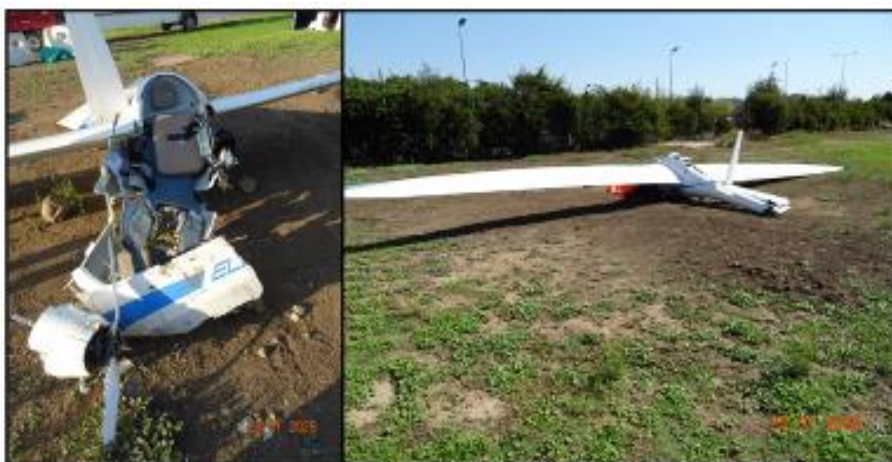
La cabina de la aeronave se encontraba sin su carlinga, comprimida y con daños. La parte trasera de la aeronave (cono de cola) se encontraba fracturada y doblada hacia la derecha. El tren de aterrizaje se encontraba desplegado (abajo), la hélice ubicada, en el cono de nariz, se encontraba con sus palas sin daños.

**Imágenes N°3 y 4: Aeronave ULM en el sitio del suceso**

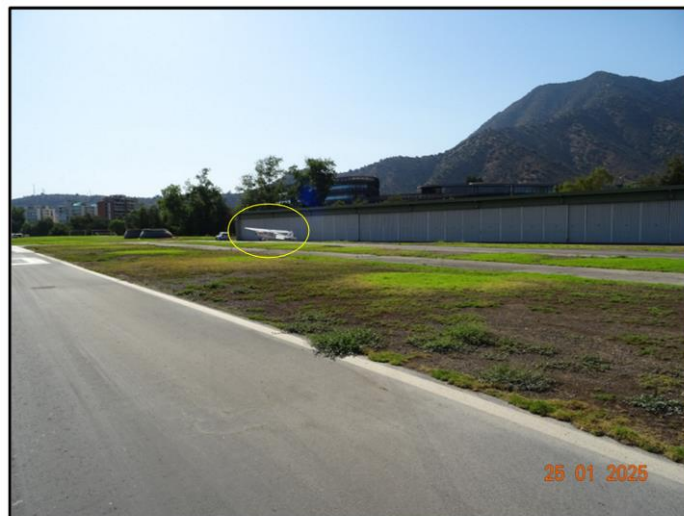
El avión PA-18-150 (remolcador), perteneciente a un Club de Planeadores, se encontraba a 30 metros aproximadamente al costado derecho y fuera de la pista 26, con dirección Suroeste.

**Imagen N°5: Posición final aeronave PA-18 (remolcador).**

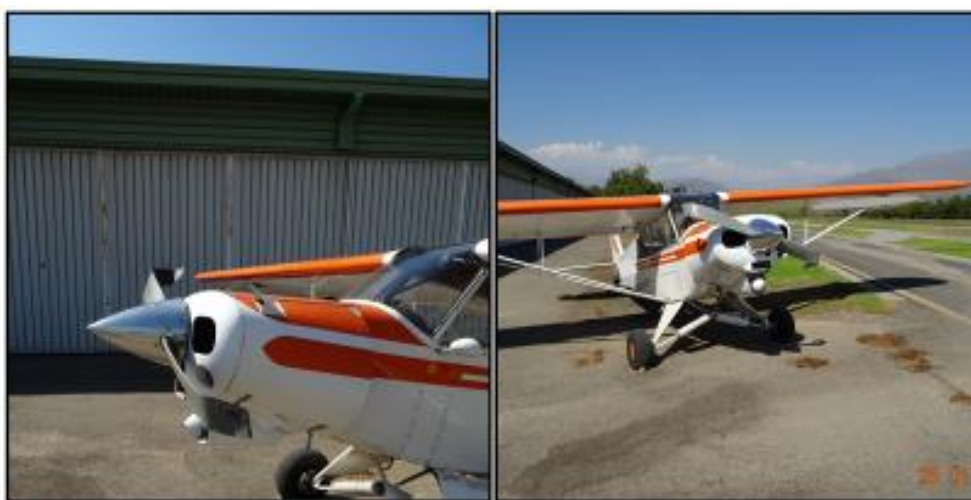
La aeronave se encontraba con ambas puntas de las palas de la hélice dobladas hacia atrás.

No se observaron otros daños en el interior como en el exterior de la aeronave.

**Imágenes N°6 y 7: Aeronave PA18.**

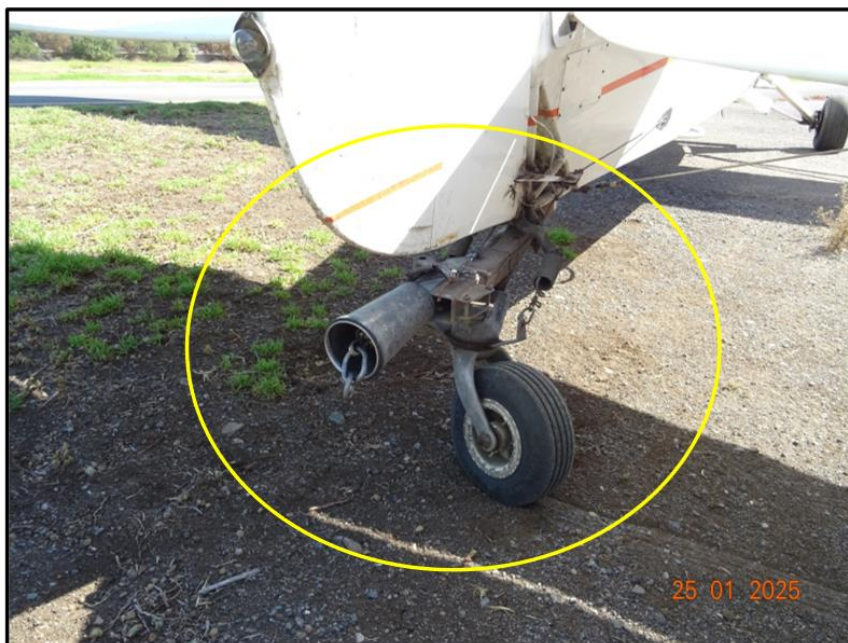
El sistema de anclaje posterior se encontraba sin observaciones.

**Imagen N°8: Sistema de anclaje posterior.**

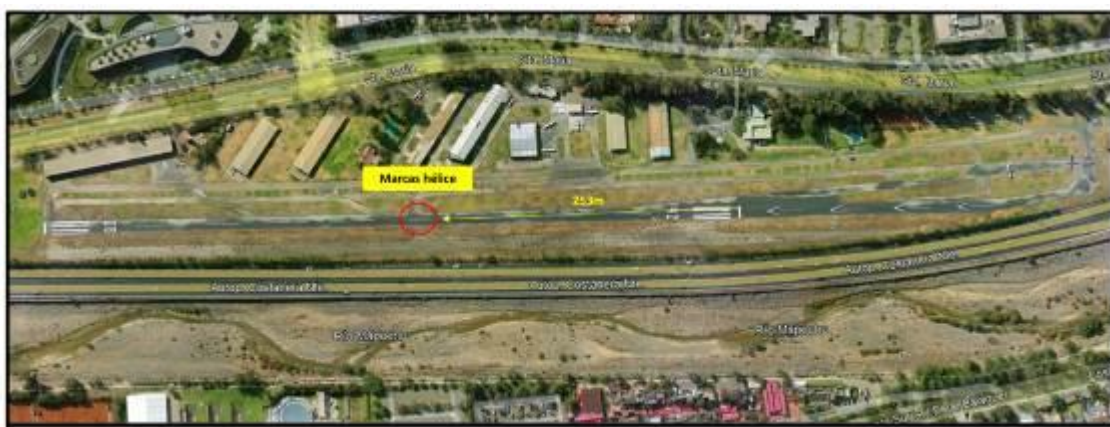
Al inspeccionar la superficie de la pista 26, se observaron marcas en el asfalto, atribuibles al contacto de las palas de la hélice del avión remolque PA18, con la superficie de la pista.

**Imagen N°9: Sector de marcas de hélice en la pista 26.**

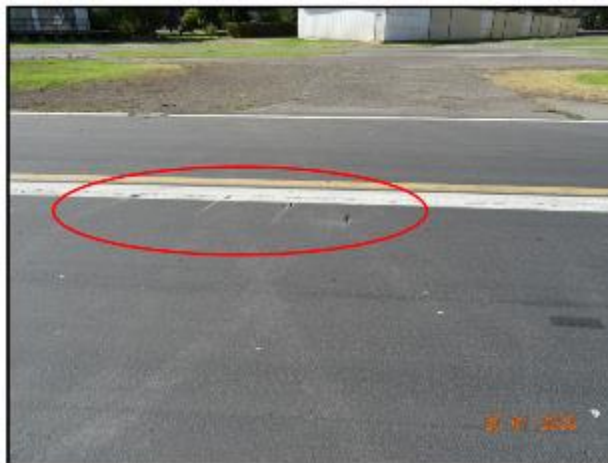
Estas se encontraban el segundo tercio de pista, a 253 metros aproximados del umbral 26.

**Imagen N°10: Marcas de hélice en la superficie de la pista 26.**

En ese sector se observaron 04 marcas dejadas por las palas de la hélice del avión remolcador, perpendiculares al eje central de la pista, producto del levantamiento de la cola del avión remolcador al momento que la aeronave (ULM) se elevaba en forma rápida estando aun enganchada, sobrepasando la línea de vuelo del avión remolcador.
