## INFORME PRELIMINAR 30 DÍAS DEL SUCESO DE AVIACIÓN N°2104-25

15.AGO.2025

**Lugar** : Sector costero de Rinconada, próximo a Ruta B-440, comuna de Antofagasta, Región de Antofagasta.

**Aeronaves** : 2 Vehículos Ultralivianos no motorizado (UL) del tipo parapente.

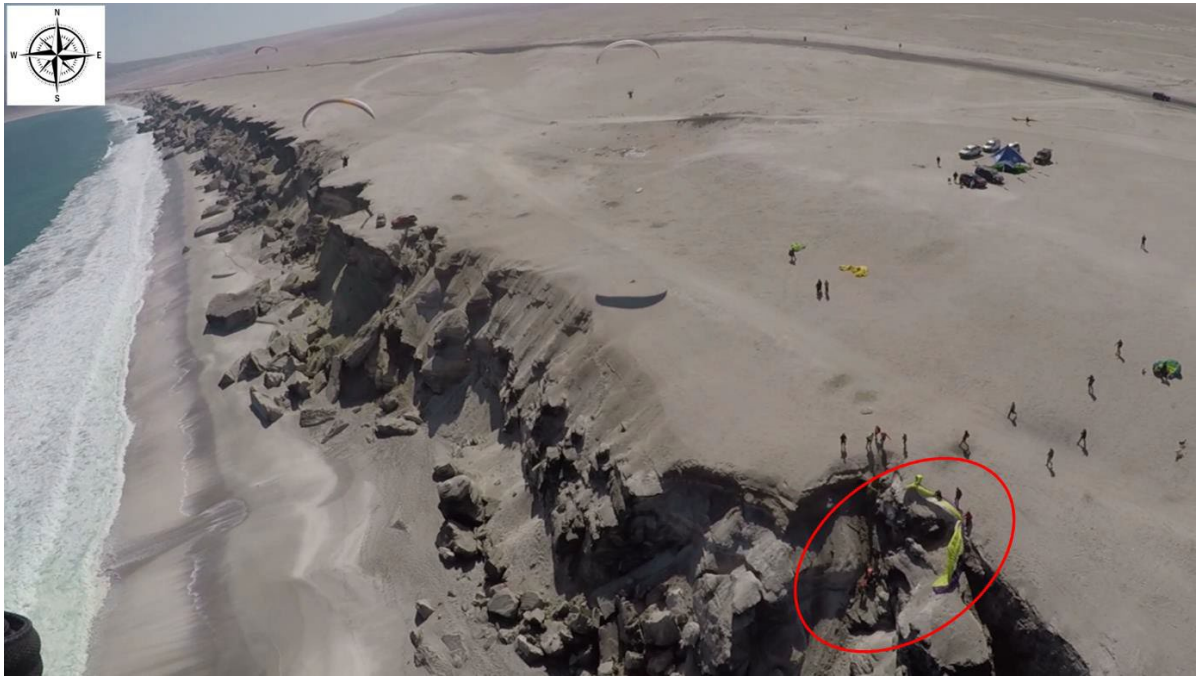
El sitio del suceso estaba ubicado al final de una planicie, en un acantilado de 24 mt, con una pendiente de aproximadamente  $80^\circ$ , con una consistencia de roca y arena (Imagen N° 2).

**Imagen N°2:** Vista de la ubicación final del UL Biplaza, con su piloto y pasajera (círculo rojo).

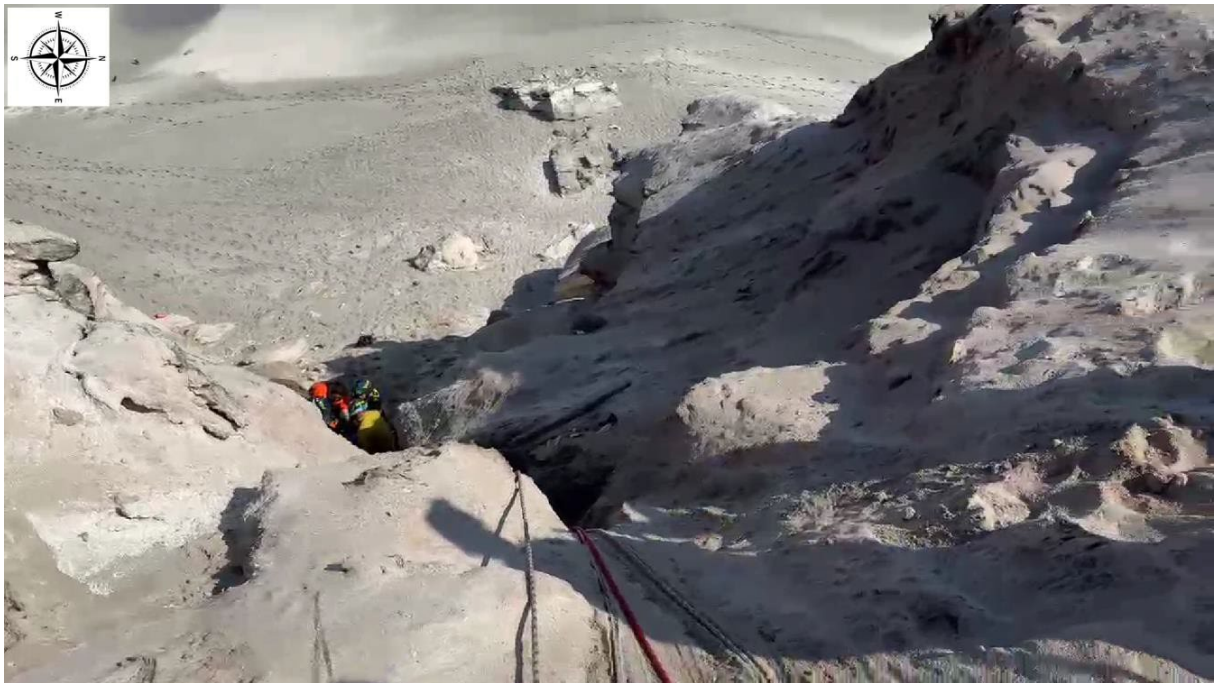
**Imagen N°3:** Vista desde la parte superior del acantilado, en el sitio del suceso.

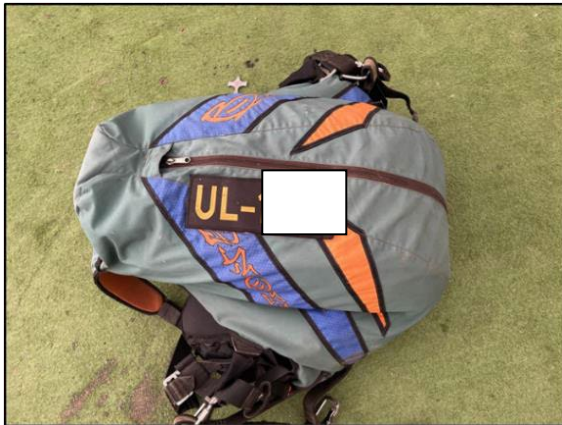
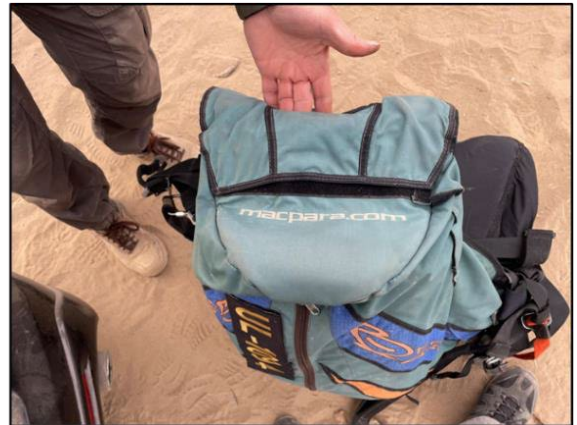
- El Parapente estaba completo (vela, silla y paracaídas de emergencia).
- Se verificó la vela y correspondía a una vela marca Ozone, modelo Magnum3, la cual se encontraba inscrita en el registro de la DGAC.
- Se verificó e inspeccionó la silla Modelo Macpara, encontrándose que estaba en buenas condiciones, con su equipo y con algunas correas cortadas, debido a las acciones de rescate del piloto de UL, pero su vela y silla, sin daños en general.
- El paracaídas de emergencia no fue activado.

**Fotografías N° 1 y 2: Vista del UL y la silla.**

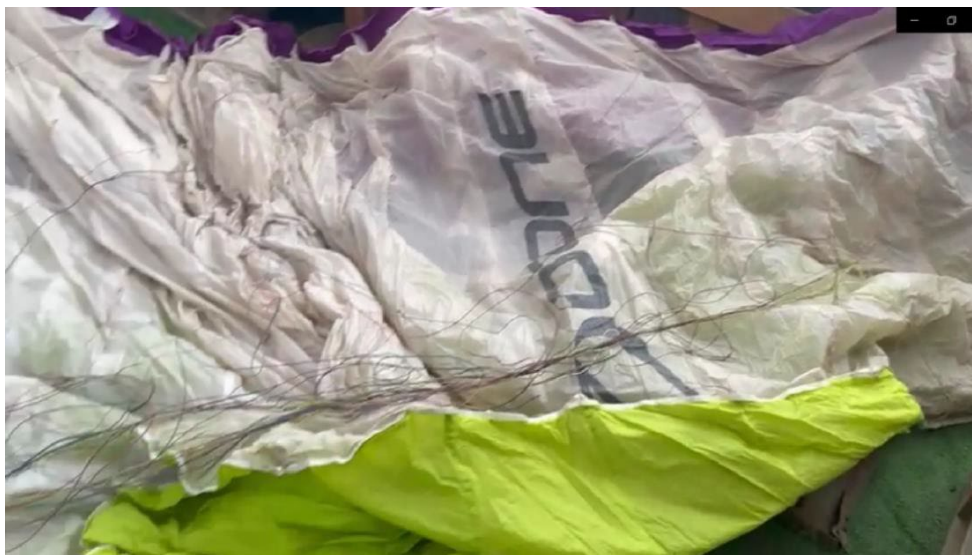
**Fotografía N° 3: Vista de la parte inferior de la vela del piloto de UL N° 1.**

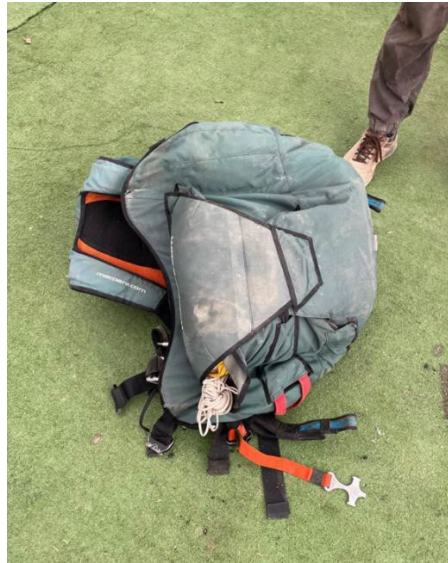
**Fotografía N° 4:** Vista del paracaídas de emergencia del piloto de UL N° 1.

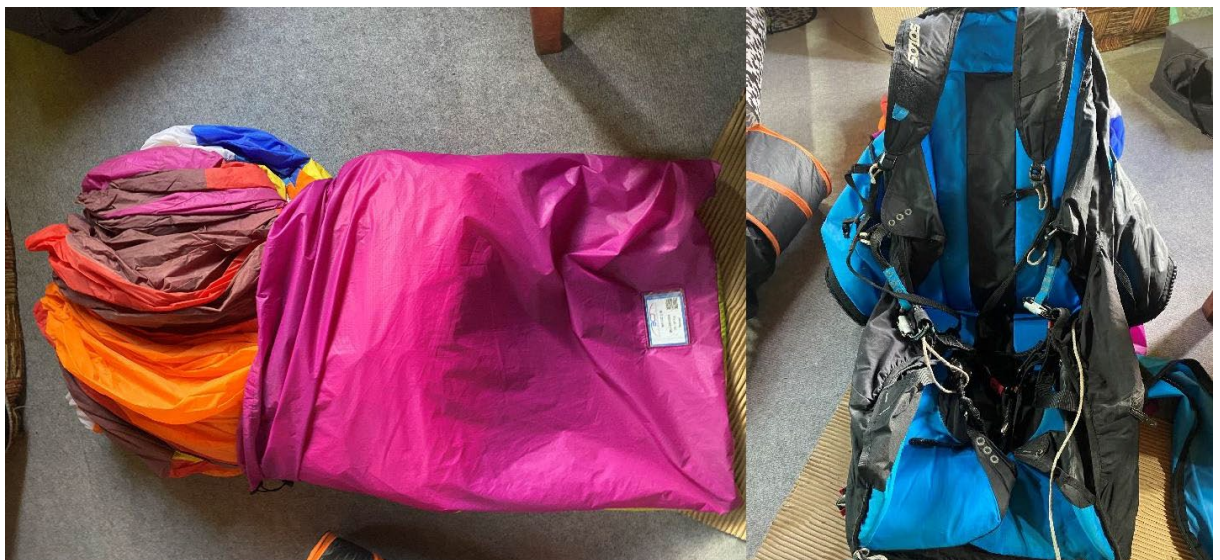
- Se verificó que la vela Magic 2 M, se encontraba en buenas condiciones y no se encontraba inscrita en el registro de la DGAC.
- Se verificó que la silla marca Ozone, modelo Solos se encontraba en buenas condiciones.
- Finalmente, se verificó que, la vela y silla no presentaban daños estructurales.
- El UL contaba con paracaídas de emergencia.

**Fotografías N°5 y 6:** Vista de la vela y silla del piloto de UL N°2.
