**DIRECCIÓN GENERAL DE AERONÁUTICA CIVIL  
DEPARTAMENTO PREVENCIÓN DE ACCIDENTES**

**INFORME PRELIMINAR 12 MESE DEL SUCESO DE AVIACIÓN N° 2075-24**

**25.OCT.2024**

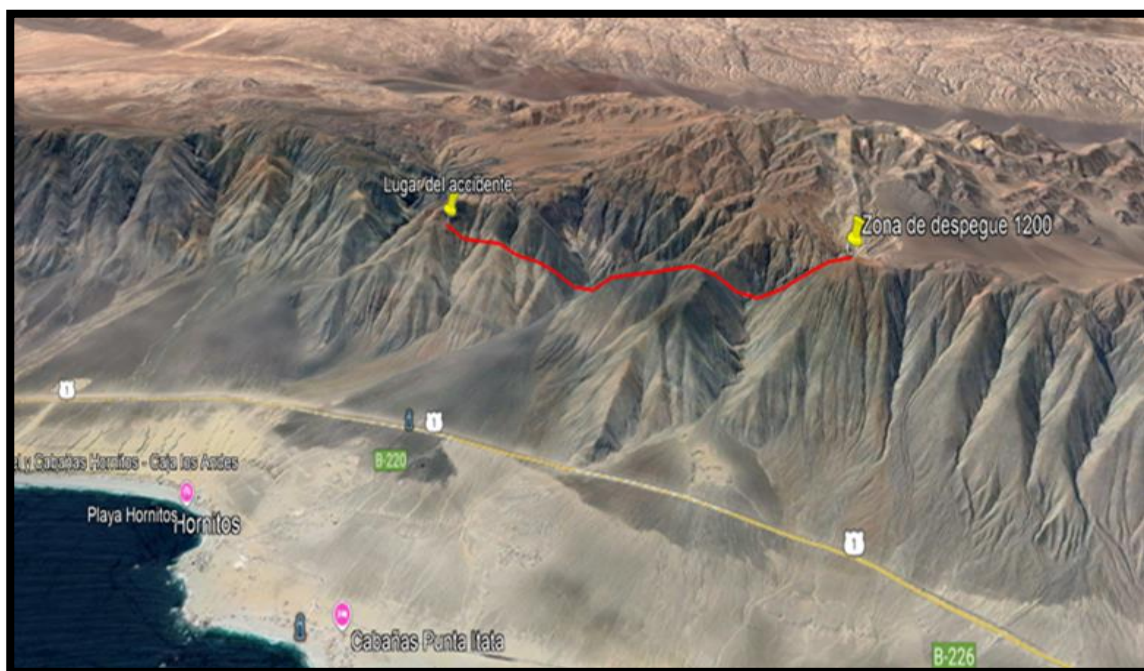
Un testigo señala que, después de 05 minutos de vuelo y mientras la aeronave se encontraba a 5.2 kilómetros al NE de la zona del despegue, se produjo una pérdida de control del parapente, comenzando a realizar giros de 360° en descenso, hasta impactar contra el terreno.

**Imagen N° 1:** Secuencia del suceso.

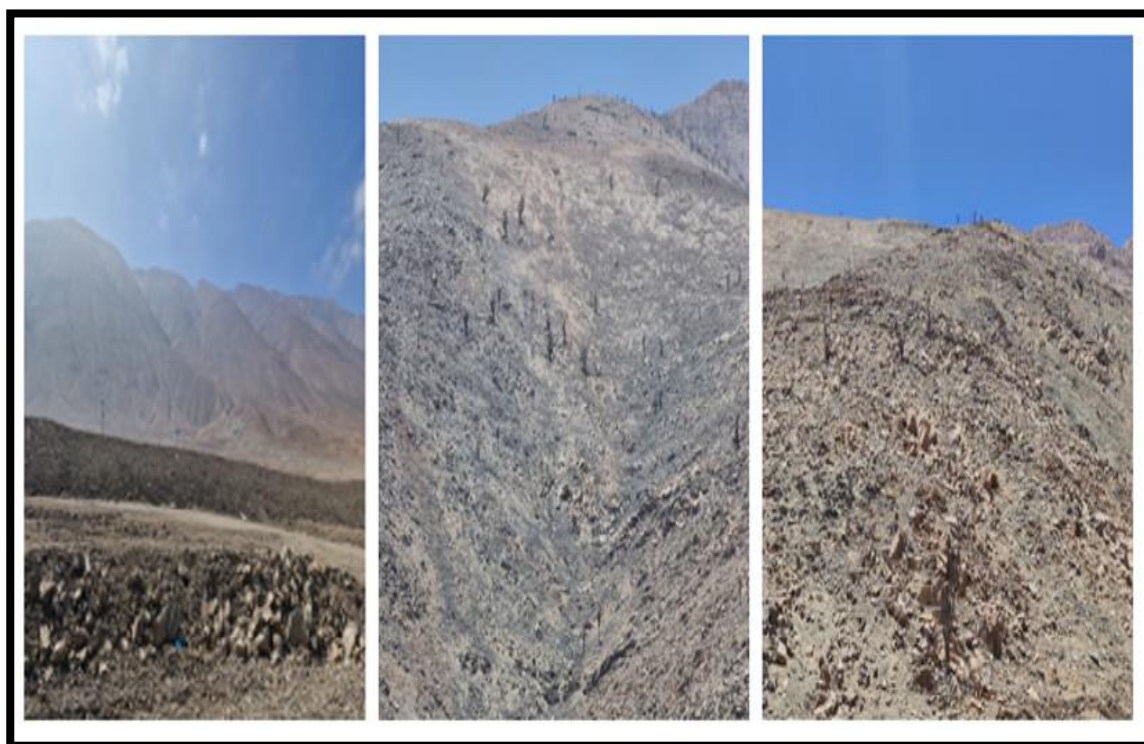
**Imagen N° 3:** Lugar del suceso.
