## INFORME PRELIMINAR DE 12 MESES DEL SUCESO DE AVIACIÓN N° 2094-25

Fecha suceso : 22 FEB.2025.

Lugar : Aeródromo Gamboa, Ciudad de Castro, Región de Los Lagos.

Aeronave : Avión Piper, PA32R-301.

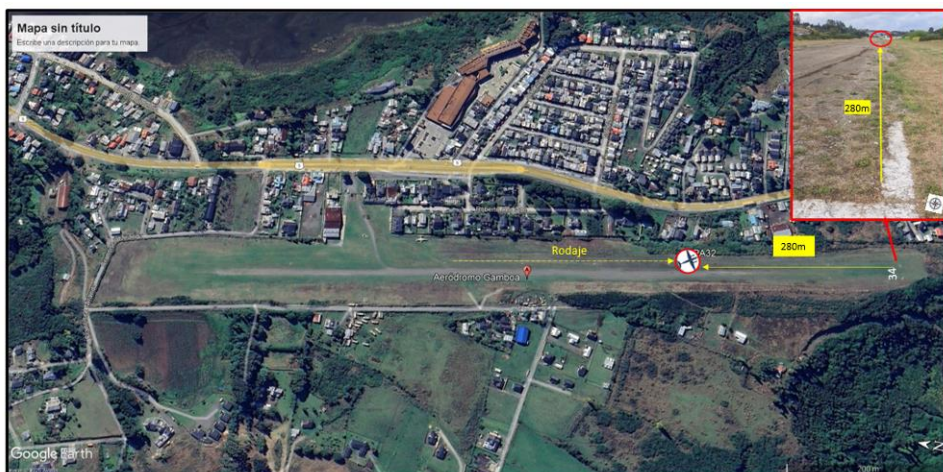
**Imagen N°1: Lugar del suceso.**

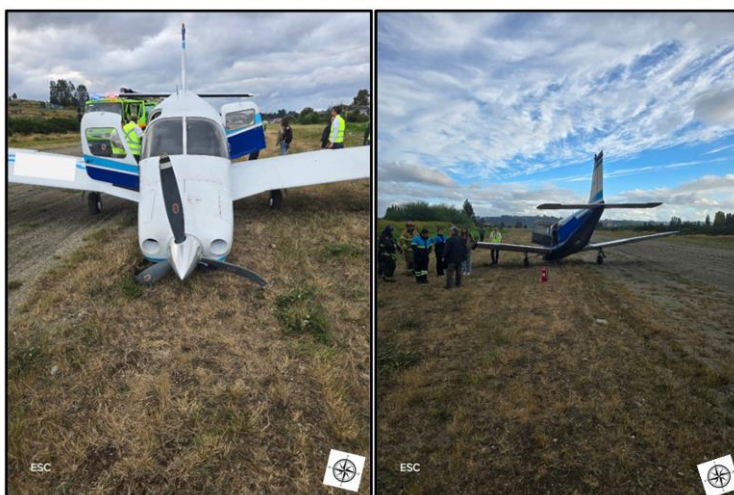
La aeronave se encontraba con dirección Sur al costado Este de la pista, a 280 metros aproximadamente a Norte del Umbral 34. Esta se encontraba inclinada hacia adelante con la hélice y parte inferior delantera en contacto con el terreno, además la pierna de nariz del tren de aterrizaje se encontraba retraída.

**Imagen N°2 y 3: Aeronave en el sitio del suceso.**

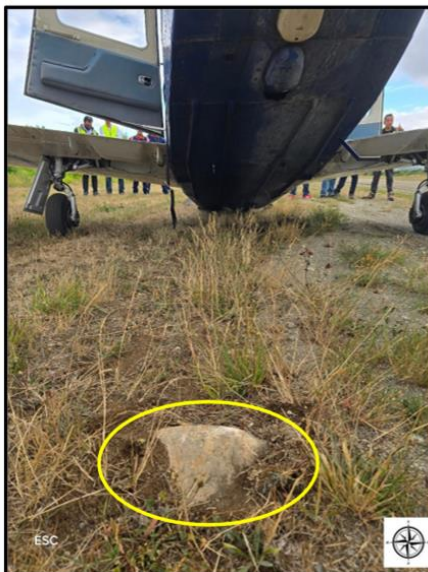
Bajo esta, se observó una piedra en la cual la rueda de nariz del tren de aterrizaje golpeó en su desplazamiento.

**Imagen N°4: Piedra ubicada bajo la aeronave.**

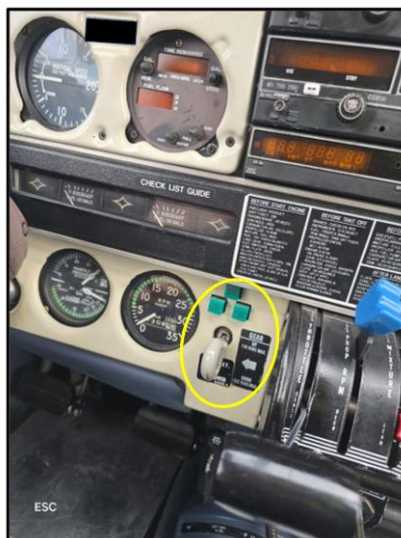
La palanca accionadora del tren de aterrizaje al interior de la cabina de mando, se encontraba en posición abajo.

**Imagen N°5: Palanca accionadora del tren de aterrizaje**
