**DIRECCIÓN GENERAL DE AERONÁUTICA CIVIL  
DEPARTAMENTO PREVENCIÓN DE ACCIDENTES**

**INFORME PRELIMINAR DE 12 MESES DEL ACCIDENTE DE AVIACIÓN N° 2068-24**

Lugar : Aeródromo “General Bernardo O’Higgins” (SCCH), Chillán, región de Ñuble.

Aeronave : Cessna 210K.

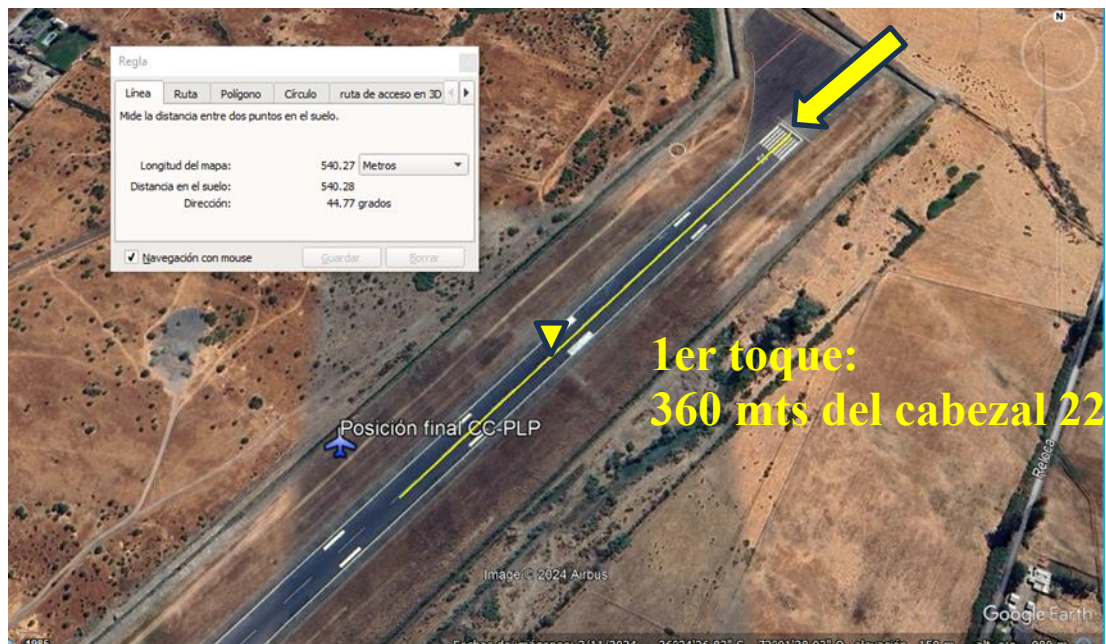
Imagen N°2: primer toque de rueda en pista.

Considerando que la pista tiene una longitud de 1.750 metros, el primer toque de rueda, a 360 metros del cabezal 22, se realizó en el primer tercio de la pista.

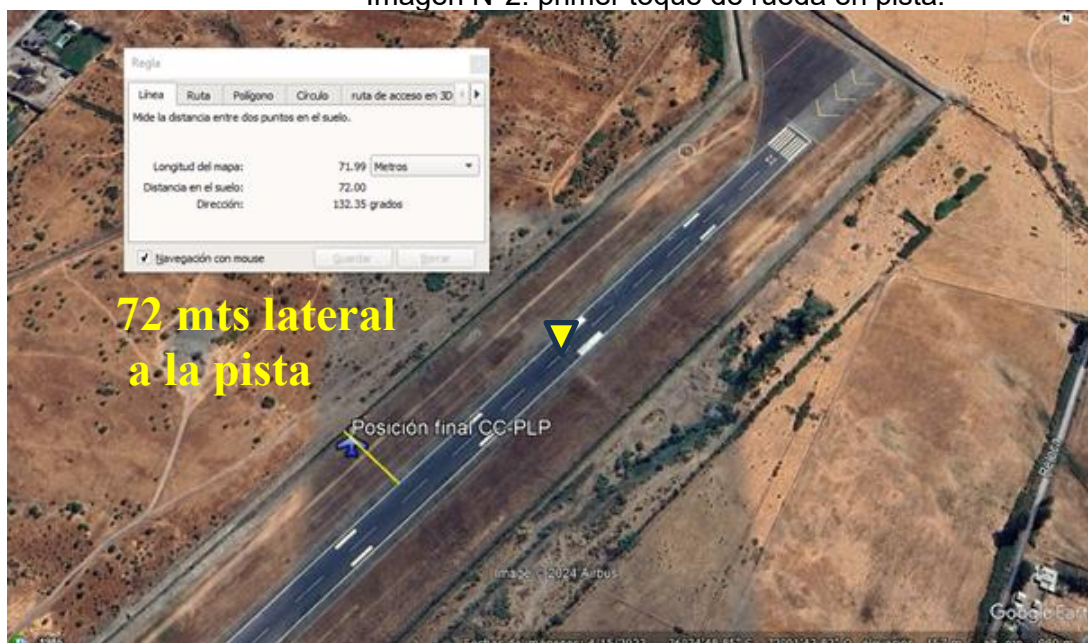
Imagen N° 3: desplazamiento a la derecha y posición final fuera de pista.

Entre el primer toque en pista y la posición final de la aeronave, ésta se desplazó 245 metros antes de caer en una zanja.

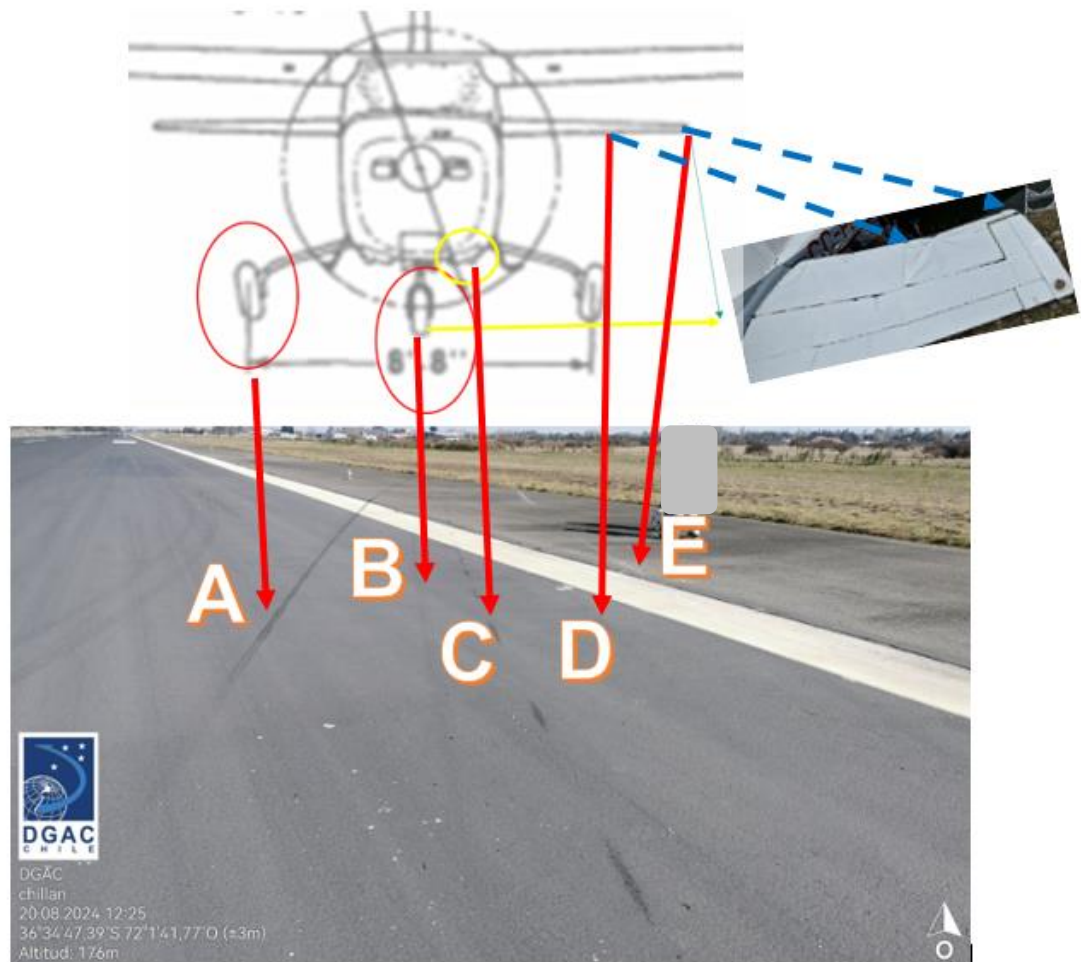
Las marcas encontradas muestran que la aeronave en primer toque de ruedas de su tren principal, se inclinó inmediatamente hacia la derecha apoyándose en la punta del ala derecha, el estabilizador trasero derecho, el neumático derecho ya en posición retraída y parte de la estructura inferior de la aeronave. (imagen N° 4 y su gráfica)

Imagen N°4: Vista de las marcas de la aeronave en su salida de pista.

- A: marca rueda izquierda del tren principal.
- B: marca rueda de nariz (referencia 0 (cero) para las medidas)
- C: marca rueda derecha del tren principal intermitente en posición retraída.
- D: marca dobles y apoyo de la mitad del estabilizador horizontal derecho.
- E: marca del extremo exterior del estabilizador horizontal derecho.

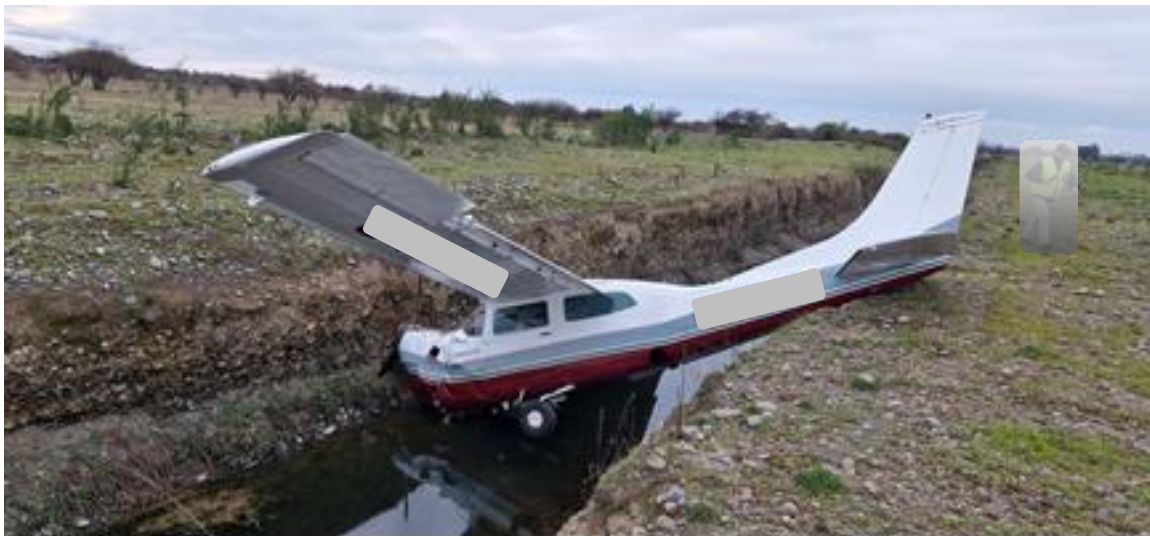
Imagen N°5: Vista lateral izquierda de la aeronave en el lugar del suceso.

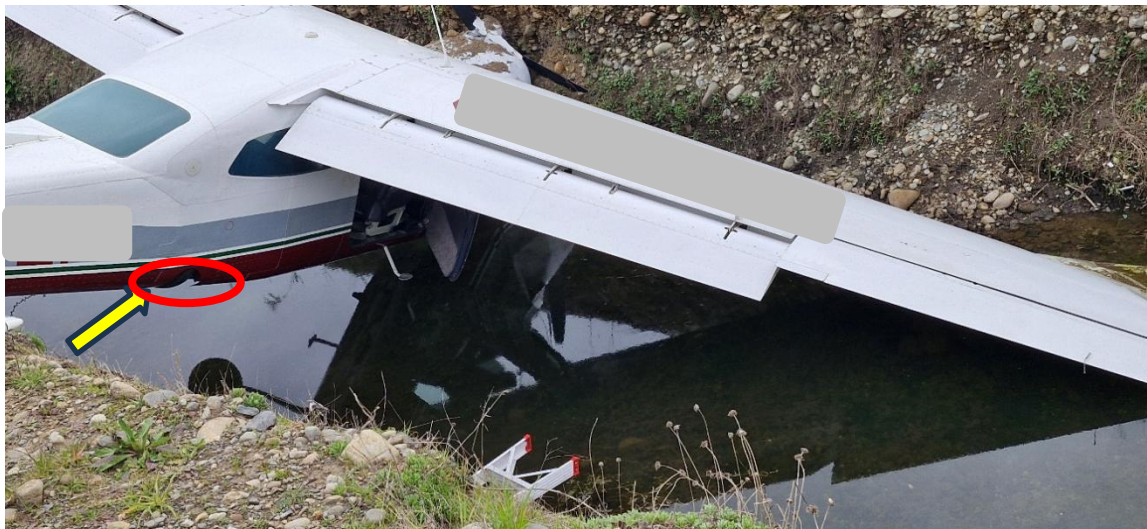
Imagen N°6: Vista desde la derecha con la pierna del tren principal derecho retraída.
