**DIRECCIÓN GENERAL DE AERONÁUTICA CIVIL**  
**DEPARTAMENTO PREVENCIÓN DE ACCIDENTES**

**INFORME PRELIMINAR DE 12 MESES DEL SUCESO DE AVIACIÓN N° 2081-24**

**20 NOV 2024**

Aeronave : Cessna C-404.

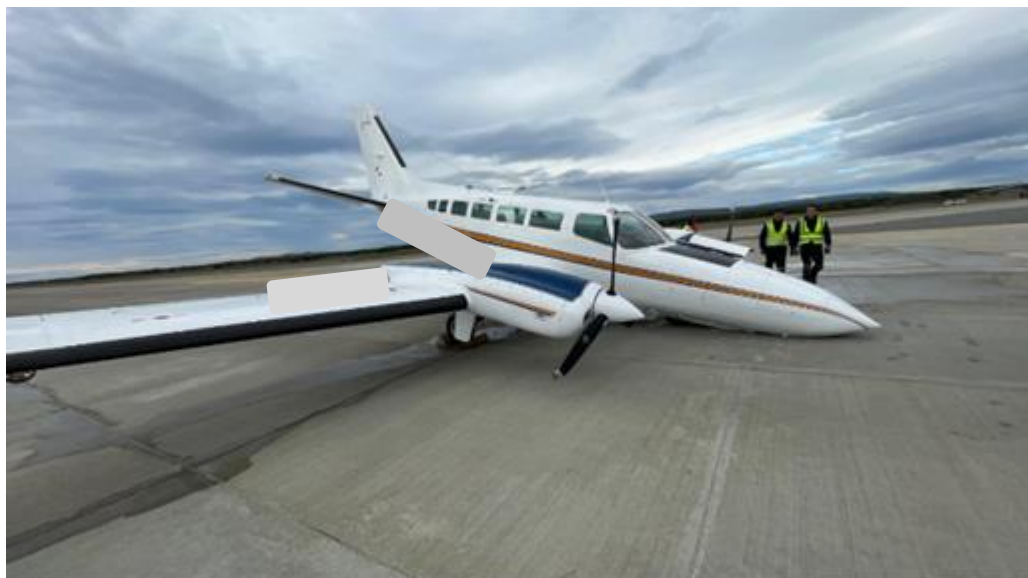
- Fuselaje delantero (nariz), desgastado.
- Compuertas del tren de nariz, desgastadas.
- Motor izquierdo, daños por detención brusca.
- Motor derecho, daños por detención brusca.
- Hélice izquierda, punta de palas deformadas.
- Hélice derecha, punta de palas deformadas.

Las características del sitio del suceso corresponden a la pista 30 del Aeropuerto Presidente Carlos Ibáñez del Campo (SCCI), lugar donde quedó la aeronave con la pierna de nariz retraída y apoyada en su estructura delantera, como se muestra en la fotografía.

Imagen N°2: Aeronave en el sitio del suceso

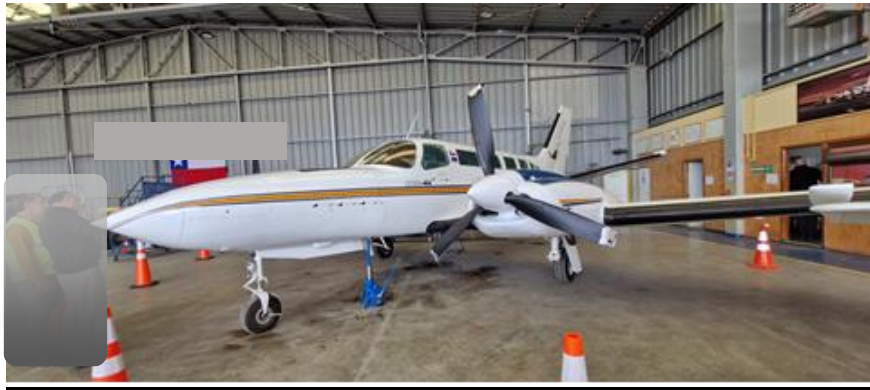
- Se comprobó la integridad de la aeronave.
- Al interior de un hangar y con la aeronave sostenida en gatas, se efectuaron pruebas al circuito hidráulico, mediante el uso de una bomba manual, a fin de determinar fugas.
- Durante la inspección se logró determinar que un componente del circuito hidráulico se encontraba con fuga.
- Con el propósito de determinar si el daño detectado en el circuito hidráulico tiene relación directa con la falla de bajada del tren de aterrizaje y, particularmente, con la pierna del tren de nariz, se estableció que la empresa efectuará la adquisición y/o reparación de dicho componente, para posteriormente realizar pruebas operacionales, una vez que se encuentre disponible la aeronave para tal efecto.

Imagen N°3: Aeronave en gatas en el interior del hangar.
