**DIRECCIÓN GENERAL DE AERONÁUTICA CIVIL  
DEPARTAMENTO PREVENCIÓN DE ACCIDENTES**

**INFORME PRELIMINAR DE 12 MESES DEL ACCIDENTE DE AVIACIÓN N° 2093-25**

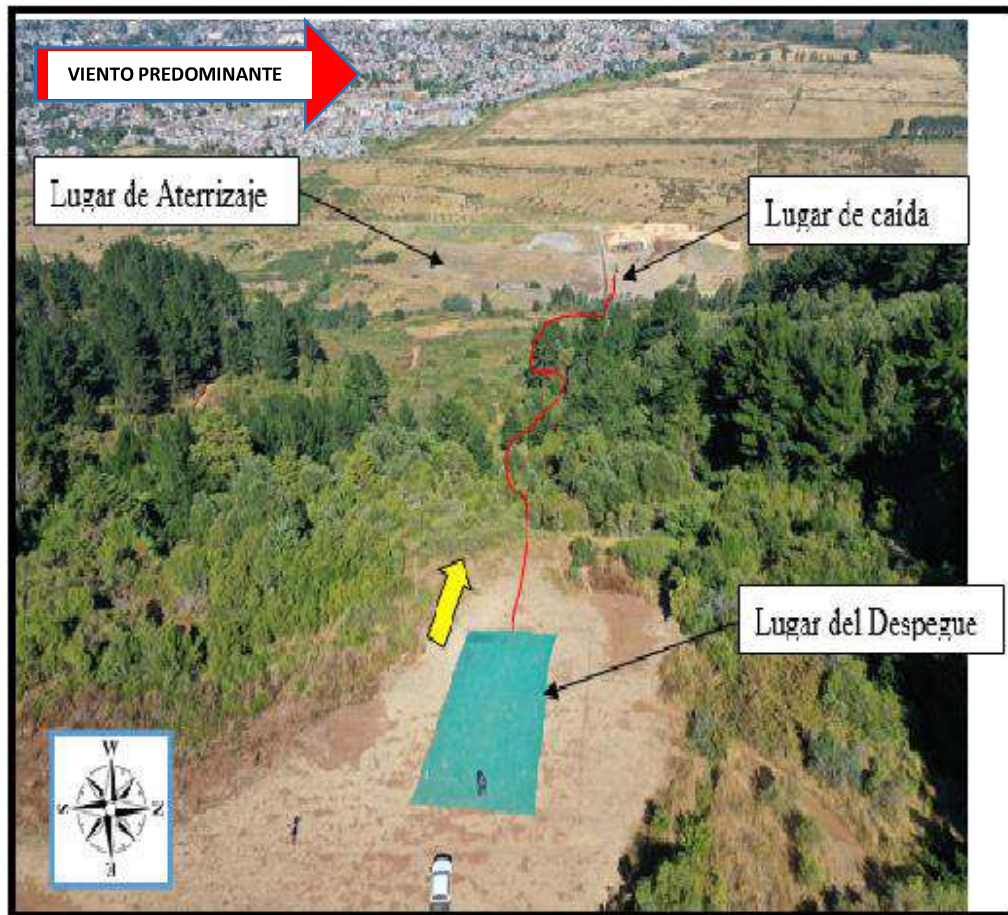
Imagen N°2: Vista amplia del área de operación del (UL), en el cerro Mariposa, y la línea roja corresponde a la trayectoria del UL.

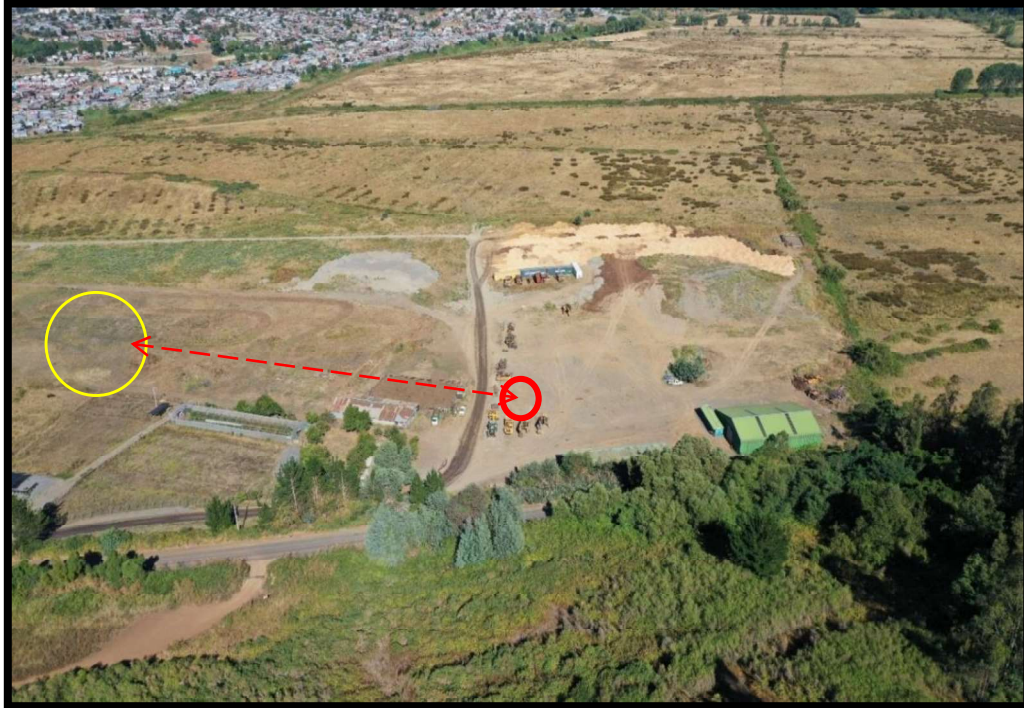
Imagen N°3: Vista de Este a Oeste del área de la caída (círculo rojo) y área de aterrizaje prevista (círculo amarillo), distante 190 m.
