**DIRECCIÓN GENERAL DE AERONÁUTICA CIVIL  
DEPARTAMENTO PREVENCIÓN DE ACCIDENTES**

**INFORME PRELIMINAR 24 MESES DEL ACCIDENTE DE AVIACIÓN N° 2050-24**

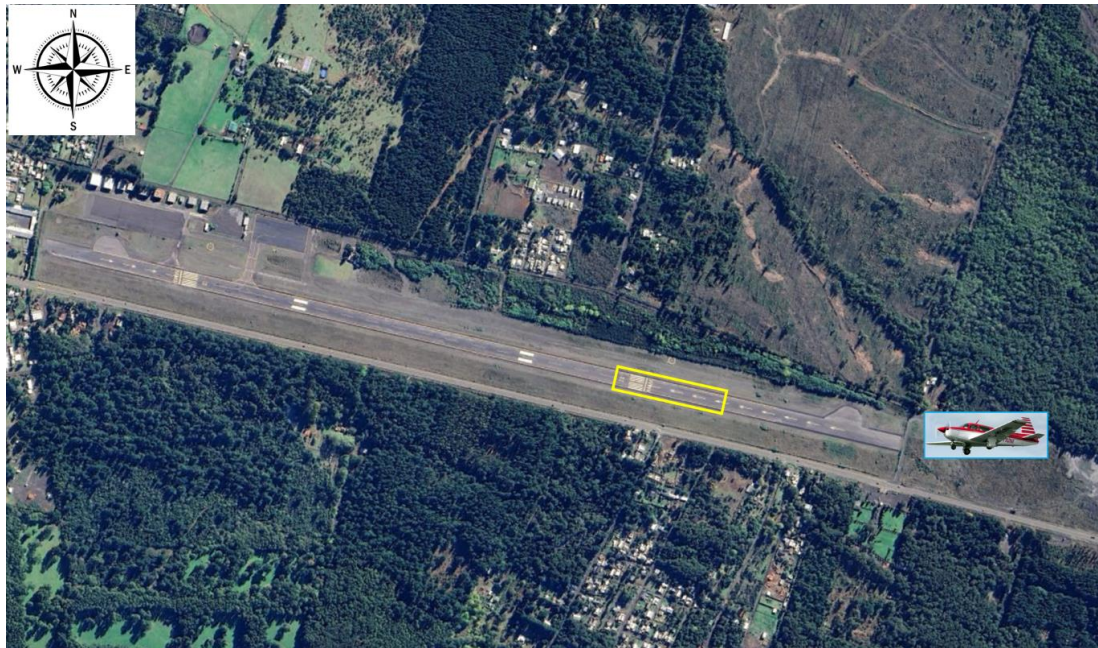
En cuanto al sitio del suceso, este se encontraba en la pista 28 del Aeródromo “Pucón”, en las coordenadas geográficas 39°17'34'' Sur y 71°54'45'' Oeste, a 46,70 metros del inicio del umbral de la pista 28, en su costado Este (Imagen N°2).

**Imagen N° 2:** Vista de la ubicación del sitio del suceso (cuadro amarillo).
