## INFORME PRELIMINAR 24 MESES DEL ACCIDENTE DE AVIACIÓN N° 2053-24

Fecha suceso : 21 de marzo del 2024.

Lugar : Aeródromo Eulogio Sánchez (SCTB).

Aeronave : Cessna T303.

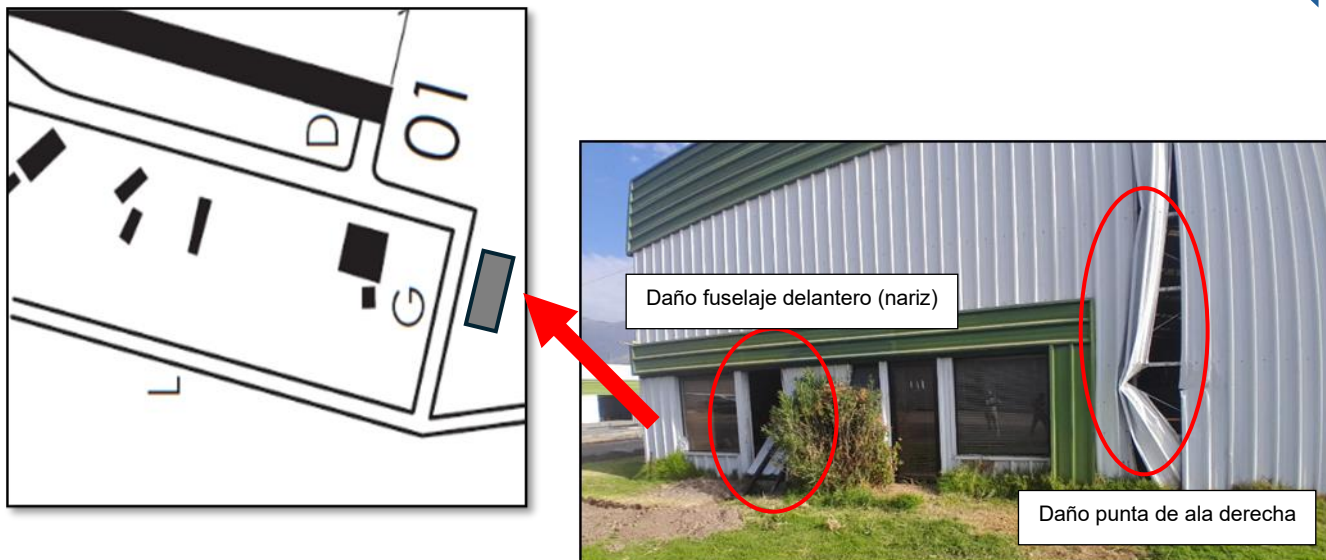
Durante el rodaje a la pista 19, la aeronave giró hacia la derecha, impactando un hangar (edificio) con el fuselaje delantero (nariz) y la punta de ala derecha. (Imagen N° 1 / Fotografías N° 1 y N° 2)

**Imagen N°1 / Fotografía N° 1:** Calle de rodaje “Golf” / Hangar con daños provocados por la aeronave.

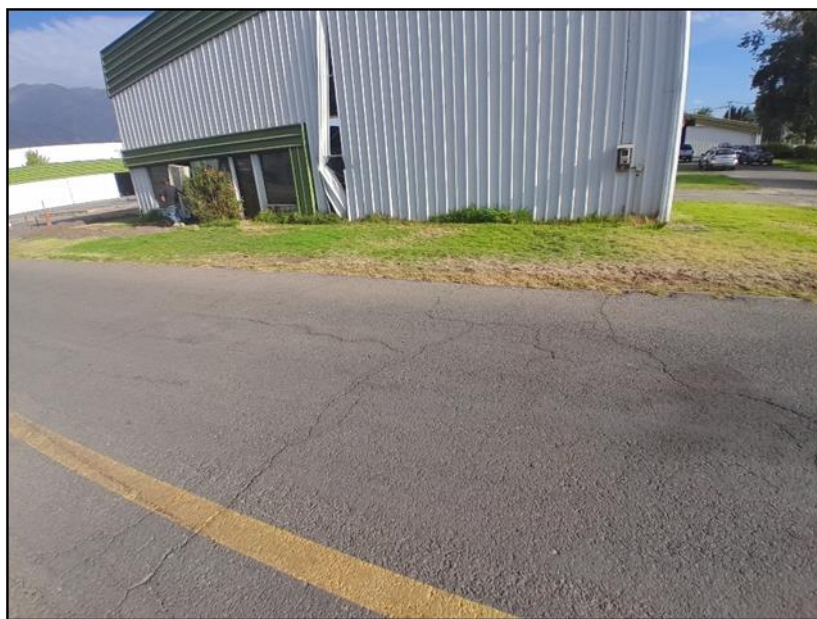
**Fotografía N° 2:** Hangar con daños provocados por la aeronave.

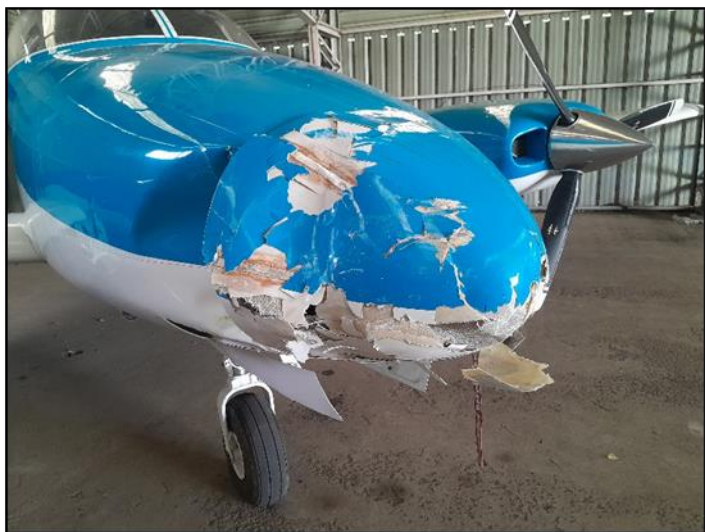
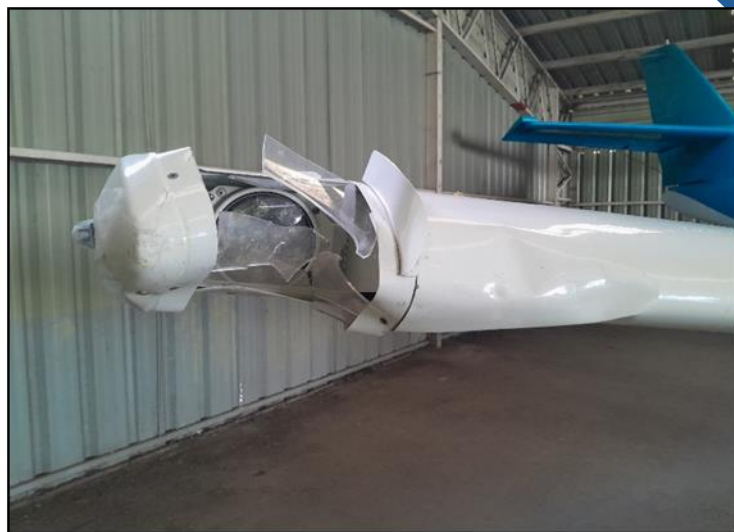
Debido al suceso, la aeronave resultó con daños en la zona delantera del fuselaje y punta de ala izquierda. (Fotografías N° 3 y N° 4)

**Fotografías N° 3 y N° 4:** Daños de la aeronave.

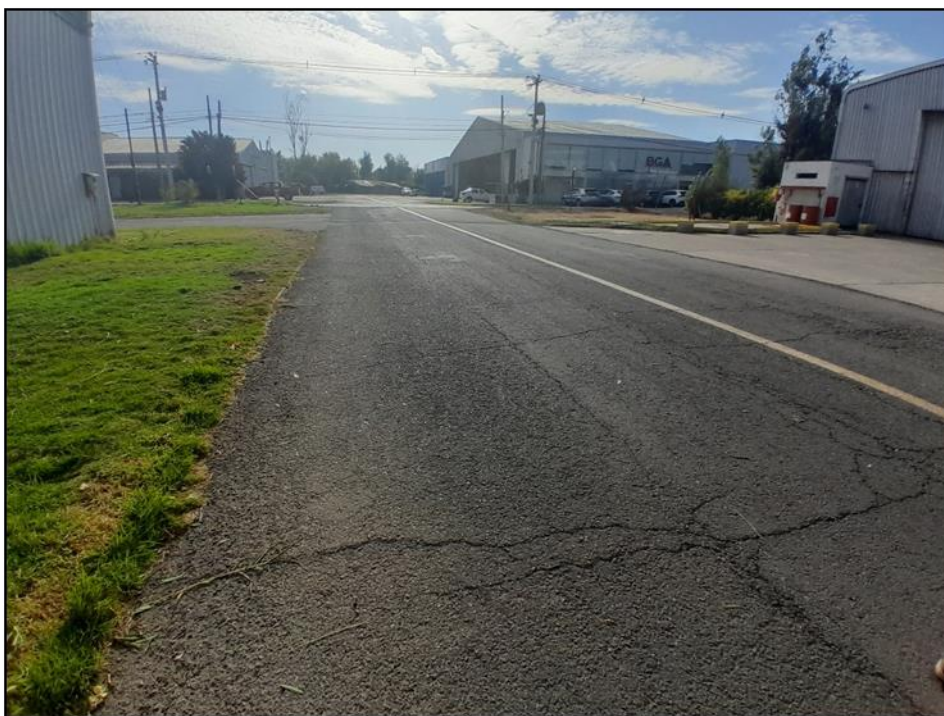
En la calle de rodaje no se observaron marcas de frenado o de líquido hidráulico. (Fotografía N° 5)

**Fotografías N° 5:** Calle de rodaje sin marcas.
