**INFORME PRELIMINAR DE LOS 30 DÍAS DEL SUCESO DE AVIACIÓN N° 2127-26**

Fecha suceso : 29 ENE.2026.

Lugar : Aeródromo Curacaví (SCCV), Comuna Curacaví, Región Metropolitana.

Aeronave : Avión Cessna, modelo 150M.

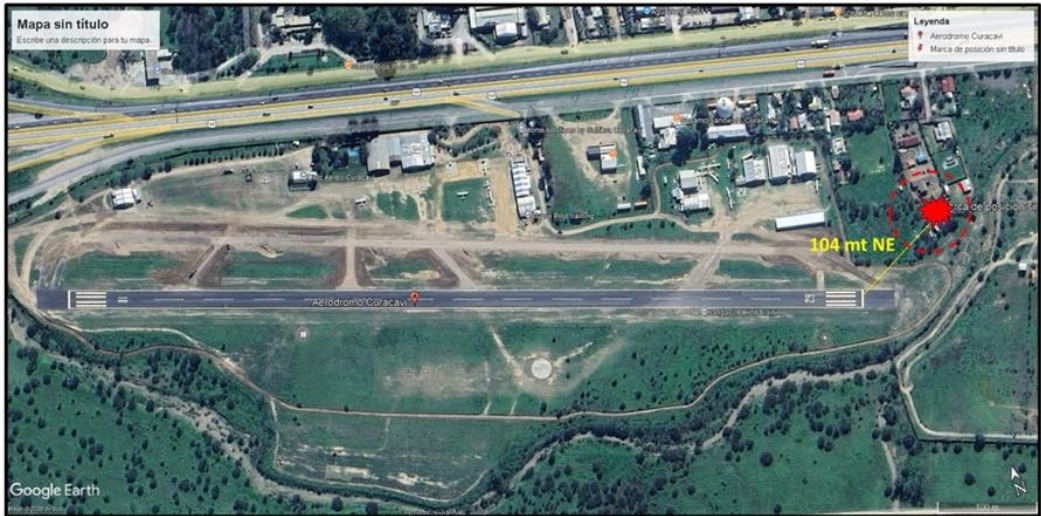
Imagen N°1: Posición final de la aeronave, respecto al aeródromo

La aeronave se encontraba al interior de una propiedad privada, ubicada a 104 mt. al Noreste del del término de la Pista 11 del Aeródromo SCCV.

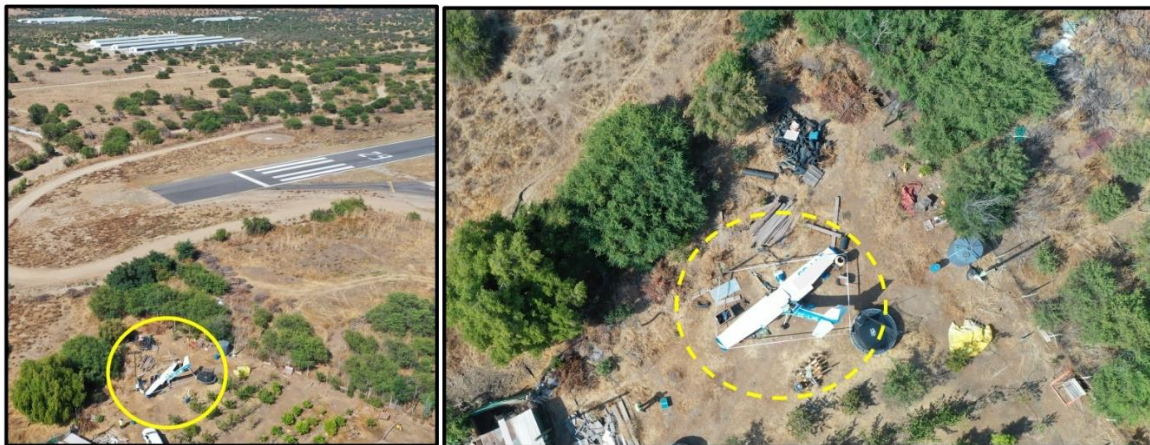
**Imágenes N°2 y 3: Vista aérea de la aeronave**

Esta se encontraba en posición vertical, con su parte delantera apoyada sobre el terreno, con dirección 160° Sur. El terreno sobre el cual se encontraba tenía una elevación de 200 mt. sobre el nivel del mar. Las características del terreno eran de tierra compacta de consistencia semi dura.

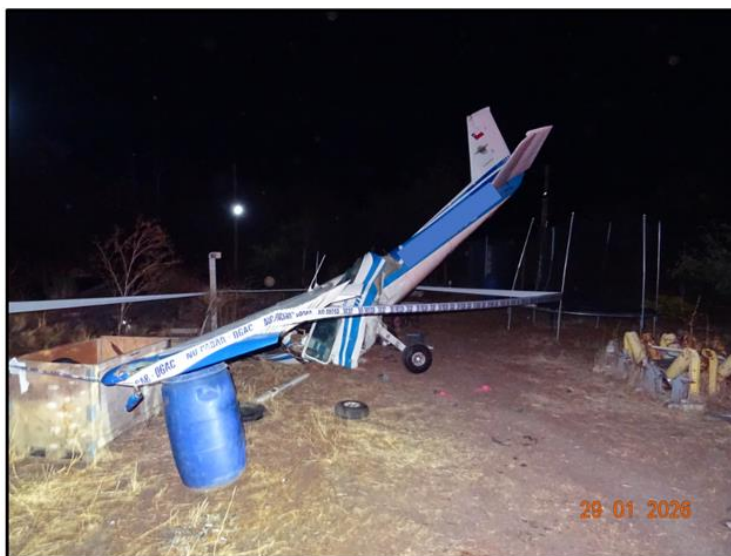
**Imagen N°4: Aeronave siniestrada**

Los daños observados en la aeronave, en su mayoría por compresión, se atribuyeron al impacto vertical con gran energía contra el terreno.

No se observaron dispersión de restos de la aeronave alrededor de esta, como tampoco daños colaterales en infraestructura.

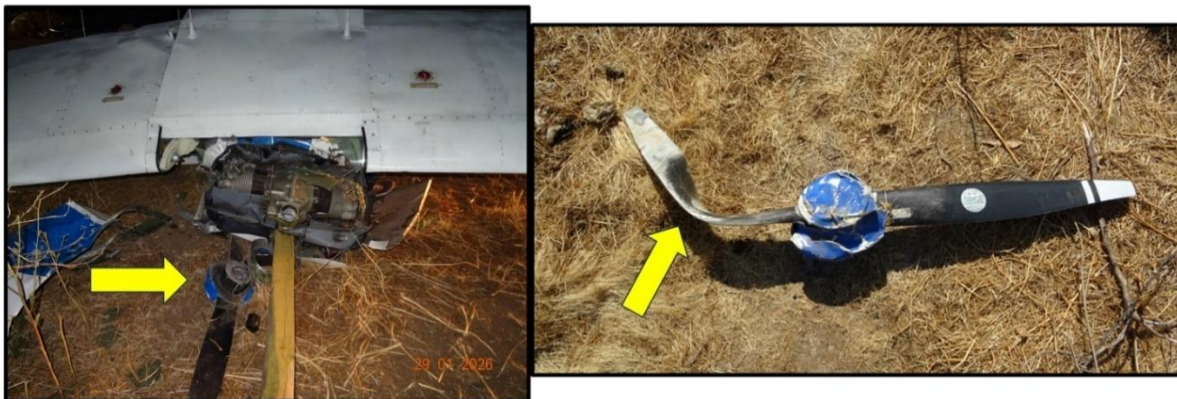
La hélice se encontraba desprendida del motor, con una de las palas doblada y con daños en el borde de ataque (en sentido del giro), atribuible al primer contacto con energía rotacional de esa pala con el terreno.

**Imágenes N°5 y 6: Hélice de la aeronave**

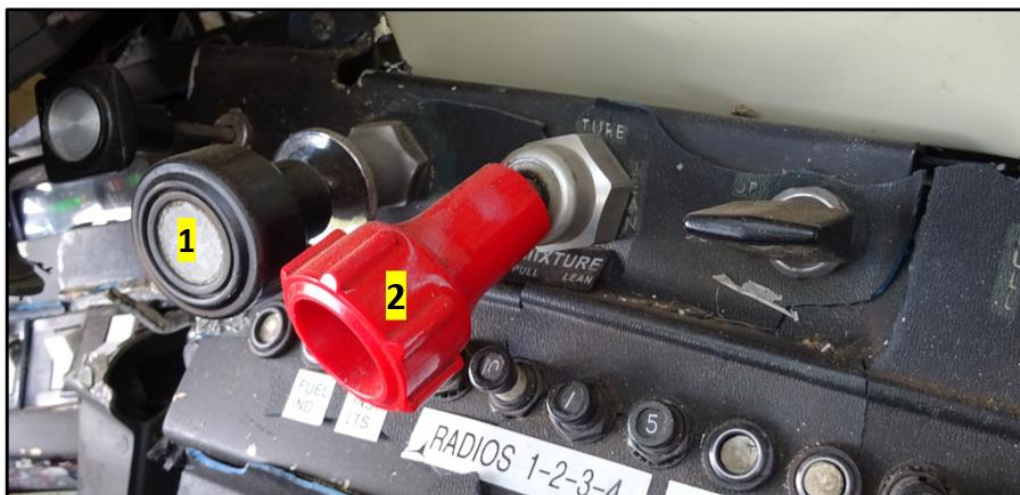
Los controles de potencia (1) y mezcla de combustible (2) se encontraban en posición hacia delante (Full).

**Imagen N°7: Controles de motor en cabina**

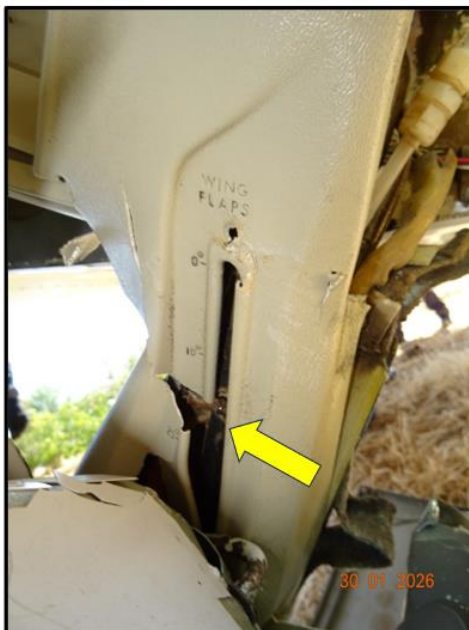
Los Flaps se encontraban desplegados aproximadamente en posición 20°, según la indicación en cabina.

**Imagen N°8: Indicador posición Flaps en cabina**

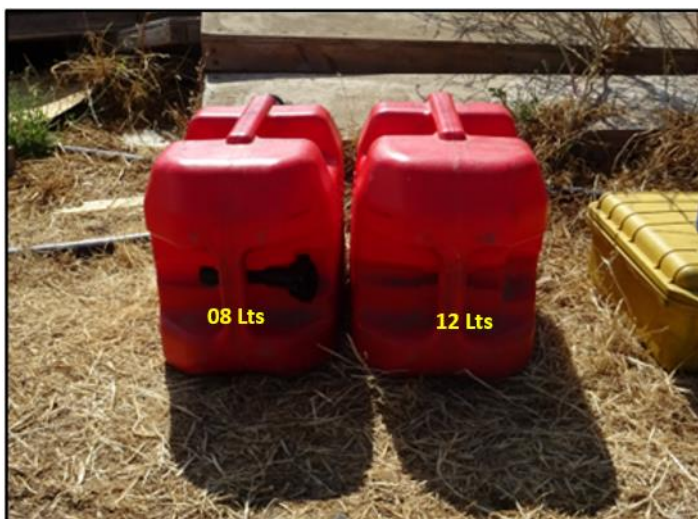
Se verificó la cantidad de combustible en ambos estanques, ubicados en las alas de la aeronave, drenando un total de 20 litros aproximadamente. De los cuales, 08 litros del ala izquierda y 12 litros del ala derecha.

**Imagen N°9: Combustible drenado de la aeronave**

De la comprobación visual del combustible, se pudo constatar que correspondía a gasolina de aviación 100LL, recomendada por el fabricante.

No se observó contaminación de elementos sólidos o existencia de agua en el combustible drenado.
