**INFORME PRELIMINAR DE LOS 30 DÍAS DEL SUCESO DE AVIACIÓN N° 2130-26**

Fecha suceso : 07 FEB.2026.

Lugar : Aeródromo El Boco (SCQL), Comuna de Quillota, Región de Valparaíso.

Aeronave : Avión Cessna, modelo 172 F.

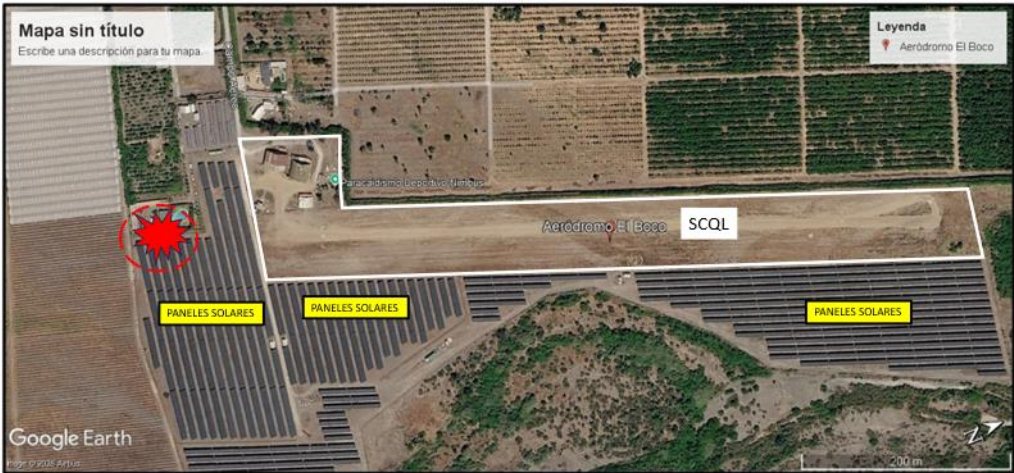
**Imagen N°2: Posición final de la aeronave respecto al aeródromo**

La aeronave se encontraba al interior de un recinto privado, ubicado al Sur de la Pista 19 de SCQL. En las coordenadas 32°51'20"S; 71°14'46"W. La elevación del terreno era de 140 mt. sobre el nivel del mar.

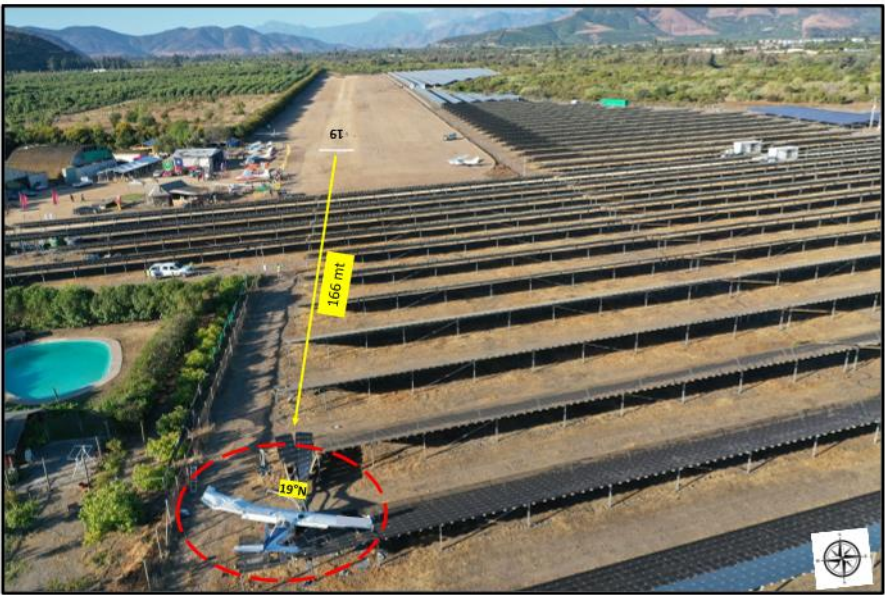
**Imágenes N°3: Vista aérea de la aeronave siniestrada**

Dentro del recinto privado se encontraban emplazados paneles solares, en los cuales, en uno de ellos se encontraba apoyada la aeronave, con dirección 19° Norte. Como referencia, la aeronave se encontraba a una distancia de 166 mt. al Sur del término de la pista 19.

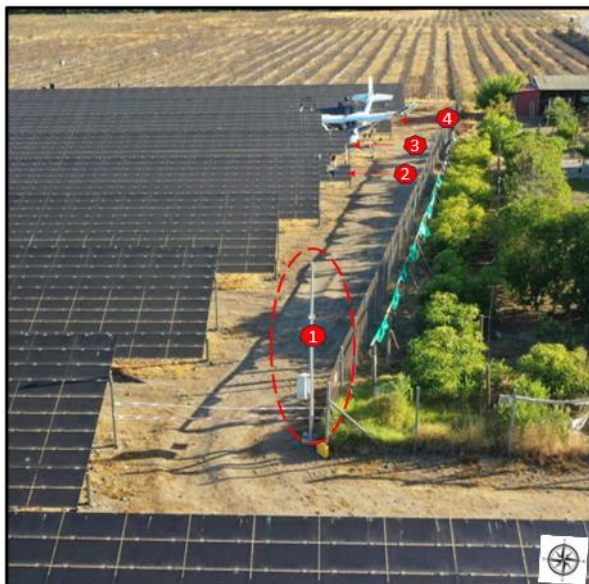
**Imagen N°4: Secuencia de contacto de la aeronave con obstáculos**

El equipo investigador pudo constatar en terreno que, la aeronave antes de detener su desplazamiento y quedar en la posición final, hizo contacto previamente con el montante del ala izquierda con un poste de 06 metros de alto, ubicado a 50 metros al Norte de la aeronave (Ref.1). Posteriormente, siguiendo la dirección de desplazamiento, la punta del ala izquierda golpeó dos paneles solares (Ref.2 y 3). Para finalmente quedar sobre un panel solar en dirección Norte (Ref.4)

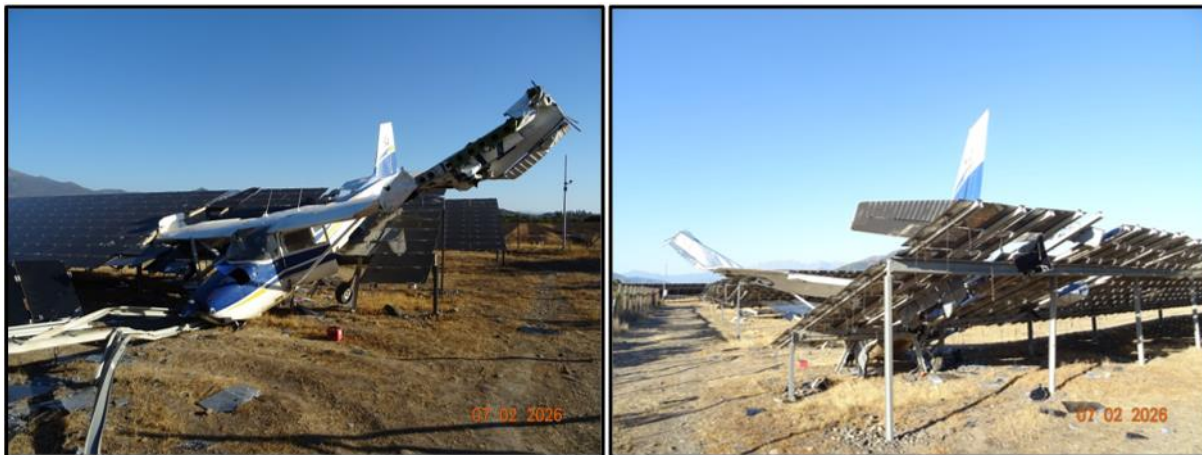
**Imagen N°5 y 6: Posición final de la aeronave**

Deformaciones en la parte baja del fuselaje, parabrisas fracturados, último tercio (punta) del ala izquierda fracturado, deformado y con pérdida de material, ala derecha con deformaciones y fracturas estructurales, tren de aterrizaje de nariz con rueda fracturada y desprendida, montantes de motor izquierdo y derecho fracturados.

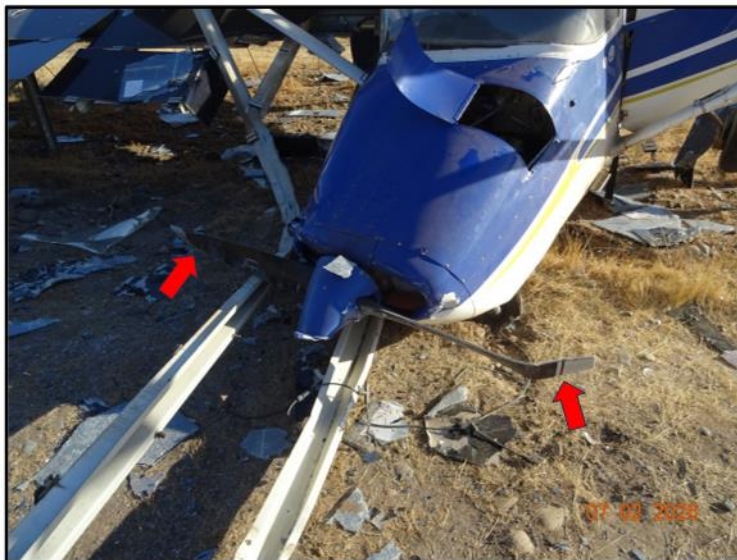
**Imagen N°7: Daños en la hélice**

La hélice se encontraba unida al motor y completa, sin desprendimiento de material, las puntas de ambas palas se encontraban dobladas hacia atrás, atribuible al contacto y apoyo con una superficie dura.

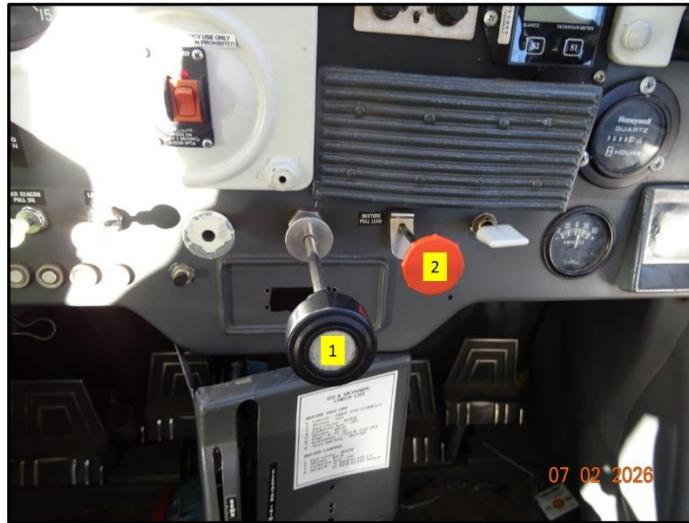
**Imagen N°8: Controles de motor en cabina**

Al interior de la cabina los controles de potencia (1) y mezcla de combustible (2) se encontraban en posición atrás (Off), la selectora de combustible en (Bot Off), magnetos en (Off).

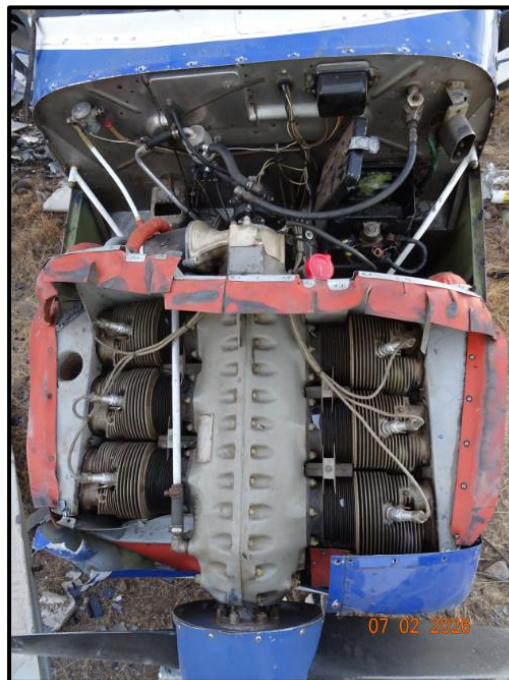
**Imagen N°9: Motor descapotado**

No se observaron derrames de fluidos combustibles ni lubricantes en el motor.

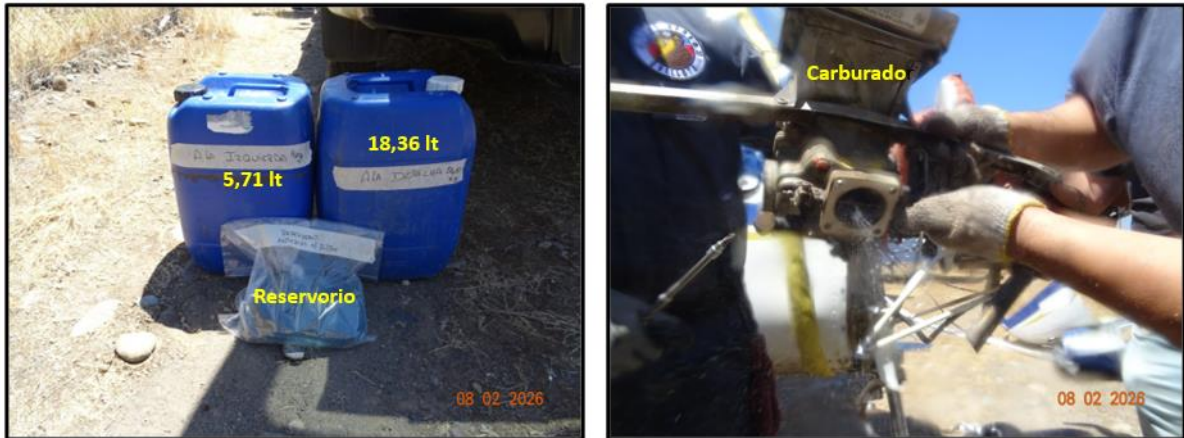
**imágenes N°10 y 11: Inspección de combustible en la aeronave.**

Se verificó la cantidad de combustible en la aeronave, drenando un total de 23,36 litros de sus estanques, más una cantidad de combustible existente en el reservorio ubicado anterior al filtro de combustible.

Además, se pudo constatar que el carburador se encontraba con combustible en su interior.

El combustible drenado presentó características consistentes en color y olor con gasolina de aviación 100LL, combustible recomendado por el fabricante de la aeronave.

A demás, no se evidencio visualmente contaminación por agua o sedimentos en el combustible drenado.
