## **INFORME PRELIMINAR 36 MESES DEL ACCIDENTE DE AVIACIÓN N° 1999-22**

Fecha suceso : 26 de septiembre del 2022.

Lugar : Sector de Llay-Llay, comuna de San Felipe, Región de Valparaíso.

Aeronave : Air Tractor, modelo AT-301.

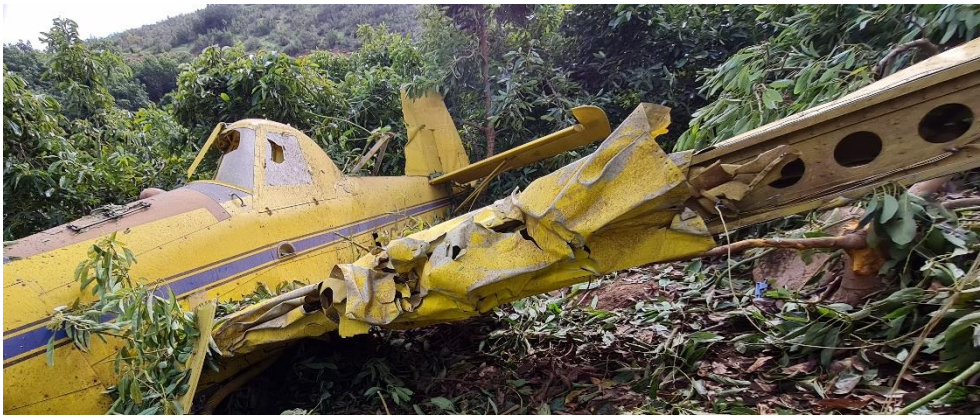
- El ala izquierda fracturada en la punta, con una sección desprendida, encontrada en la zona del primer impacto, con recubrimiento del borde de ataque deformado y desprendido, el recubrimiento inferior, con deformaciones y pérdida de material. (Fotografía 1)

Fotografía 1: Daños ala izquierda

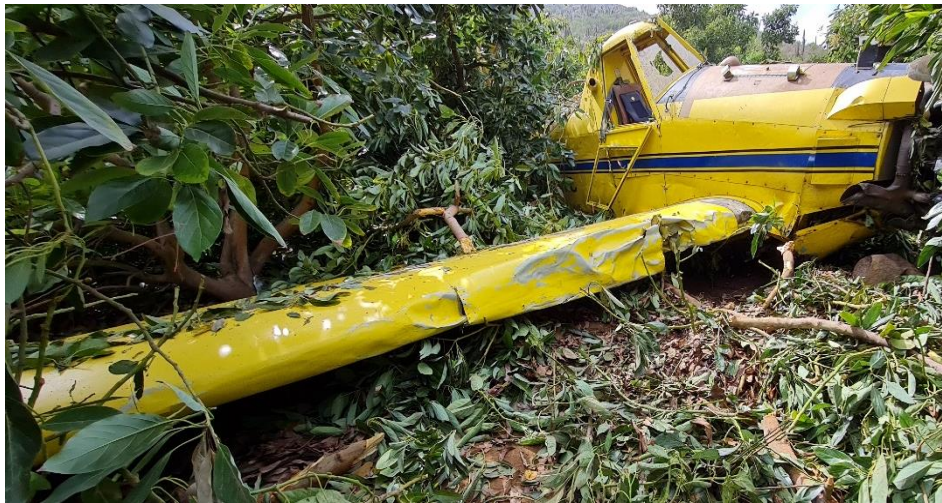
- El ala derecha con el recubrimiento de su borde de ataque fracturado deformado y desprendido de la estructura. (Fotografía 2)

Fotografía 2: Daños ala derecha

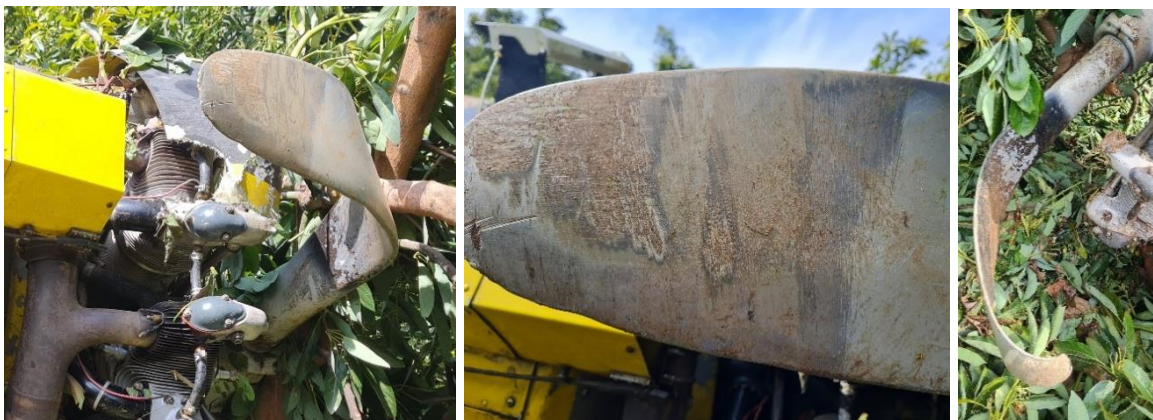
- Hélice con ambas palas deformadas y con rayaduras. (Fotografía 3)

Fotografía 3: Ambas palas de la hélice deformadas

- Se inspeccionó hélice, encontrando evidencia de giro con alguna potencia, ambas palas deformadas y con rayaduras, una de las palas con su punta en forma de rulo.

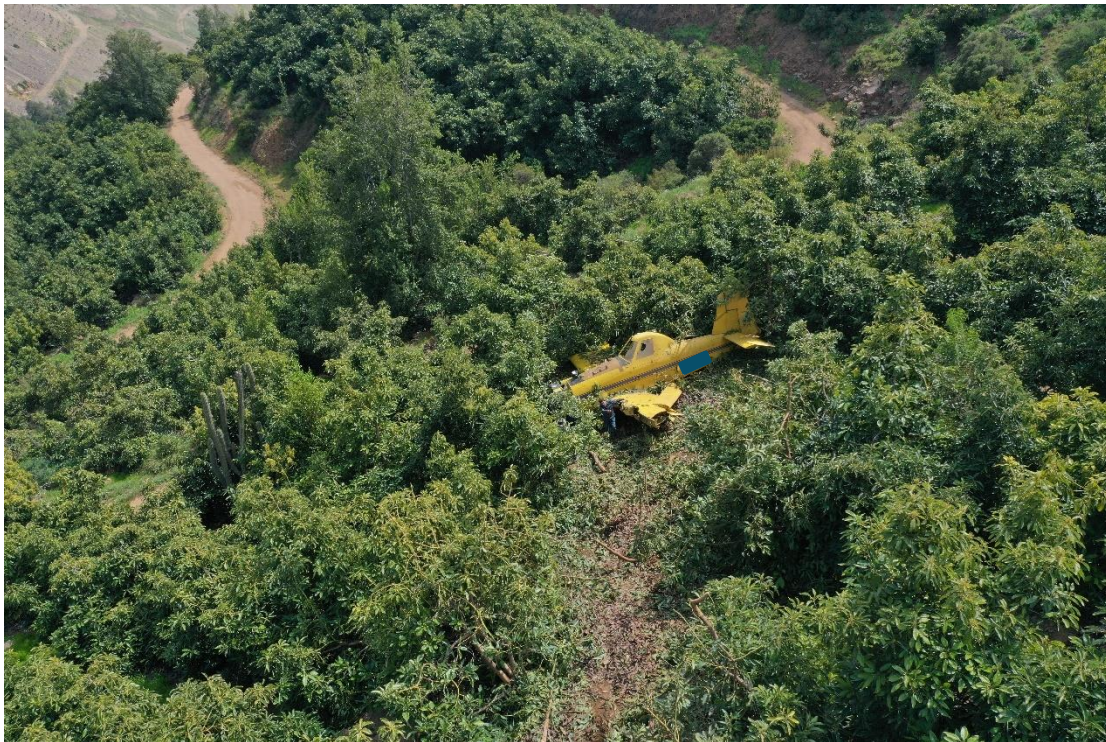
La aeronave se encontraba en un terreno agrícola con plantación de paltos en la ladera de un cerro inclinada hacia la nariz y ala derecha, donde quedo posterior a su impacto con su ala izquierda contra los árboles y posteriormente contra el terreno y con un desplazamiento de 48 metros aproximadamente sobre la plantación. (Fotografía 4)

Fotografía 4: Posición final de la aeronave.
