## **INFORME PRELIMINAR 36 MESES DEL SUCESO DE AVIACIÓN N° 2013-23**

Fecha suceso : 02 de enero de 2023.

Lugar : Aeródromo Santo Domingo (SCSN), Región de Valparaíso.

Aeronave : Avión, Velocity Serg 173, Experimental.

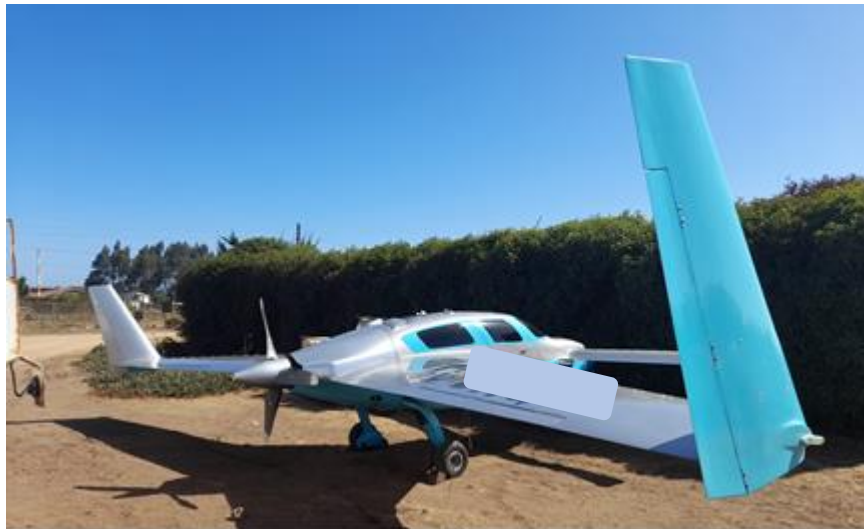
**Fotografía N° 1: Vista general de la aeronave.**

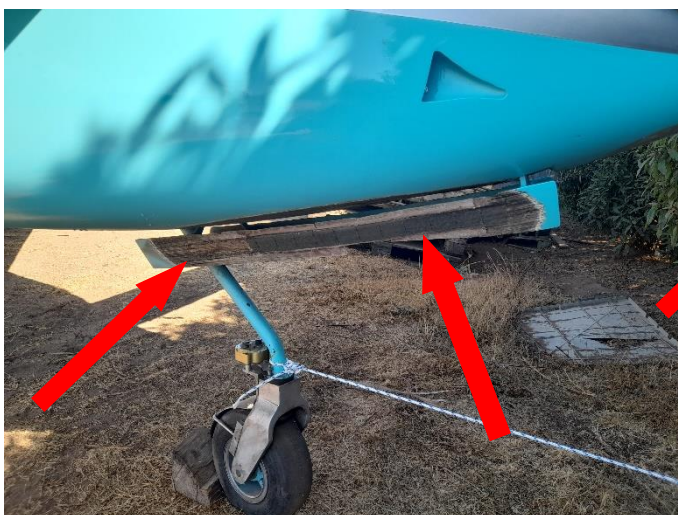
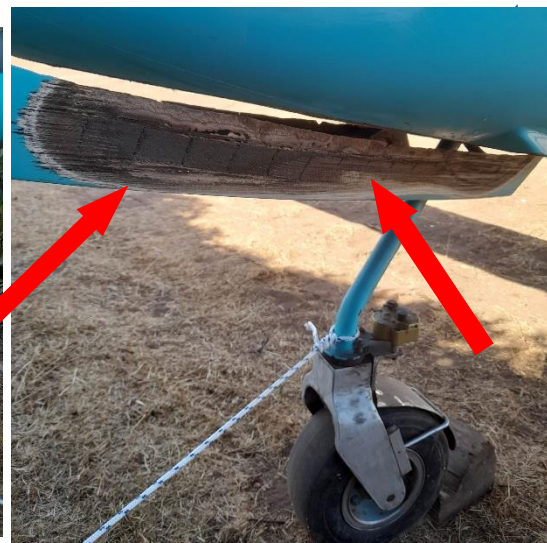
**Fuselaje:** La zona del alojamiento del tren de aterrizaje de nariz, con ambos portalones con pérdida de material y soporte de la batería, fracturado.

La zona del alojamiento del tren de aterrizaje de nariz, con ambos portalones con pérdida de material (Fotografías N° 2 y 3).

**Fotografías N° 2 y 3: Vistas de ambos portalones.**

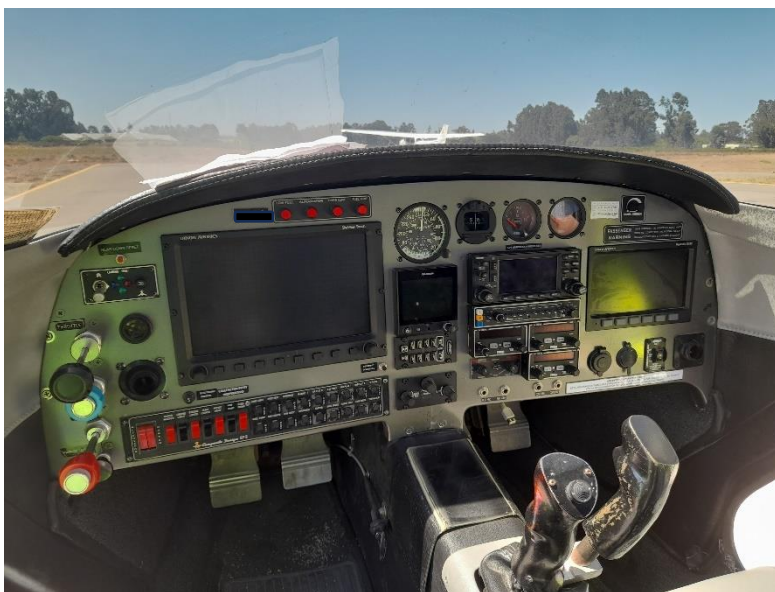
El interior de la cabina de mando se encontró en condición normal y sin daños (Fotografía N° 4).

**Fotografía N°4: Vista de la cabina.**

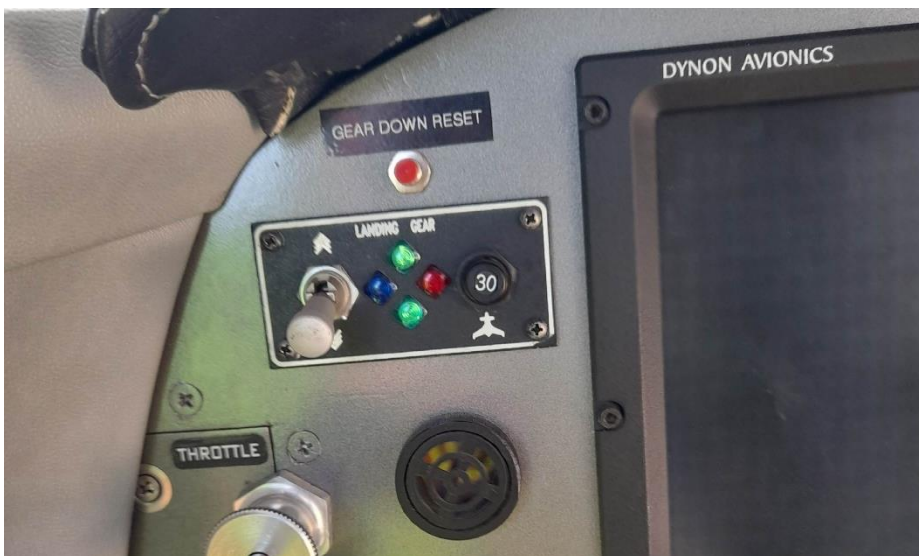
Se energizó la aeronave con su batería y se verificaron luces de indicación de posición del tren de aterrizaje y alarma sonora encontrándose sin observaciones (Fotografía N° 5).

**Fotografía N°5: Vista del panel de luces del tren de aterrizaje**

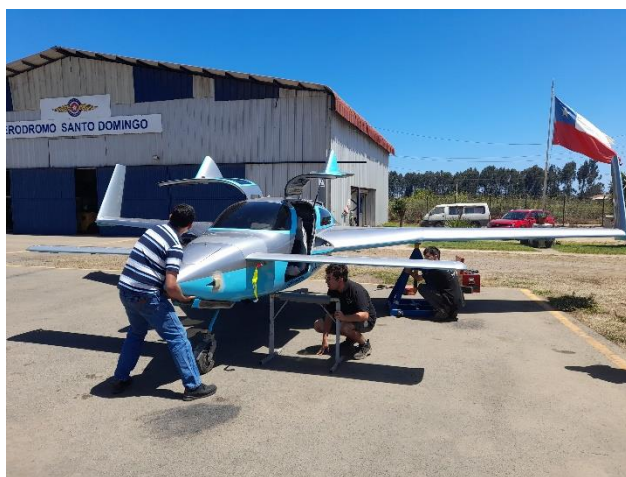
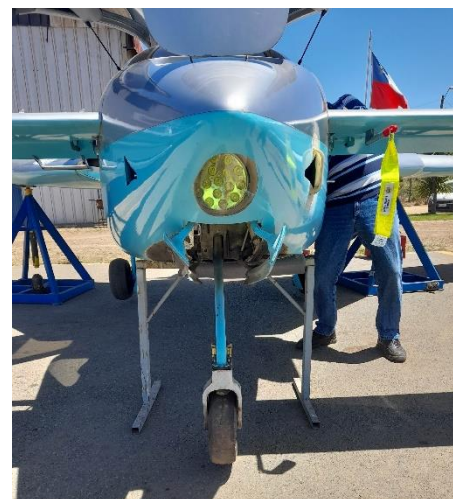
Con el avión en gatas y energía desde la batería del avión, se procedió a realizar una verificación y prueba del funcionamiento del tren de aterrizaje de la aeronave (Fotografías N° 6 y 7).

**Fotografías N° 6 y 7: Vista de la aeronave en gatas.**

Con el avión en gatas, se procede a llevar el switch del tren a la posición arriba, el ciclo del tren comienza sin observaciones, retrayéndose el tren principal y el tren de nariz. La luz azul de tren en tránsito se enciende apagándose al final del recorrido arriba, las luces verdes de indicación de tren abajo y asegurado se apagan.

Se procede a efectuar la extensión del tren de aterrizaje, poniendo el switch del tren en posición abajo, el ciclo de extensión del tren comienza sin observaciones, se enciende la luz azul de tránsito, y en unos segundos solo se comienzan a extender las piernas del tren principal, la pierna de nariz no se extiende.

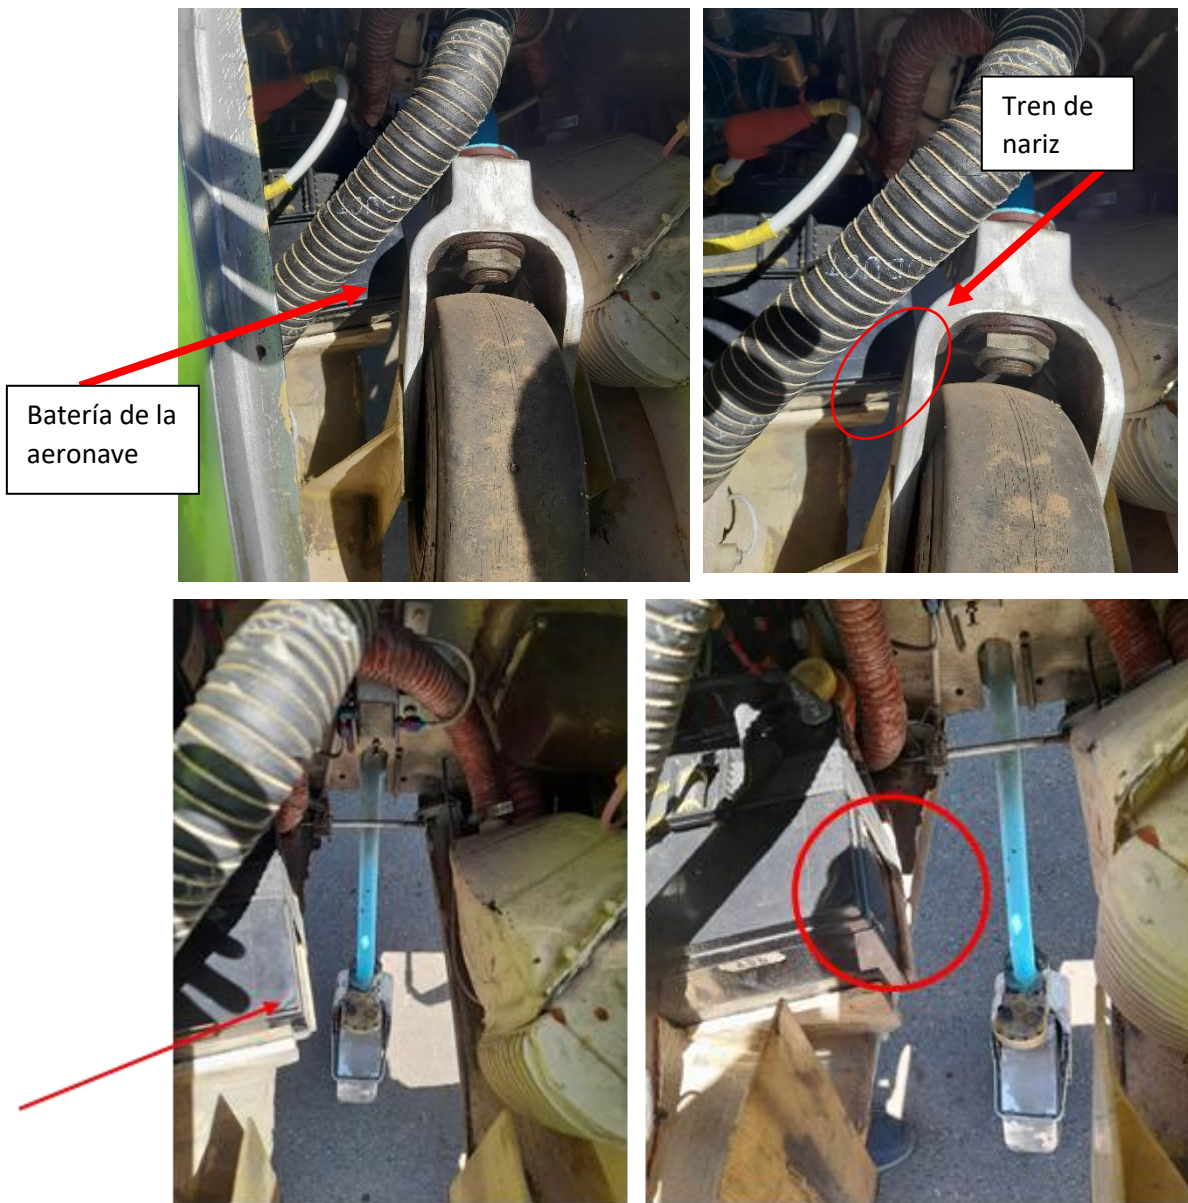
Se detiene la maniobra y procede a la verificación en el tren de nariz, detectándose que esta pierna se encontraba detenida por un borde de la batería de la aeronave que impedía su extensión (Fotografías N° 8, 9, 10 y 11).

**Fotografías N° 8, 9, 10 y 11: Vista del atascamiento del tren de nariz**

Al efectuar la verificación de el por qué la batería impedía el libre movimiento de la pierna de nariz, se detectó que la batería del avión se había movido desde su alojamiento, la cual, estaba sujeta por una correa tipo velcro.

Se acomodó la batería en su posición normal y se procedió a efectuar una nueva prueba del tren de aterrizaje, en su movimiento arriba y abajo, realizándose todo sin observaciones.

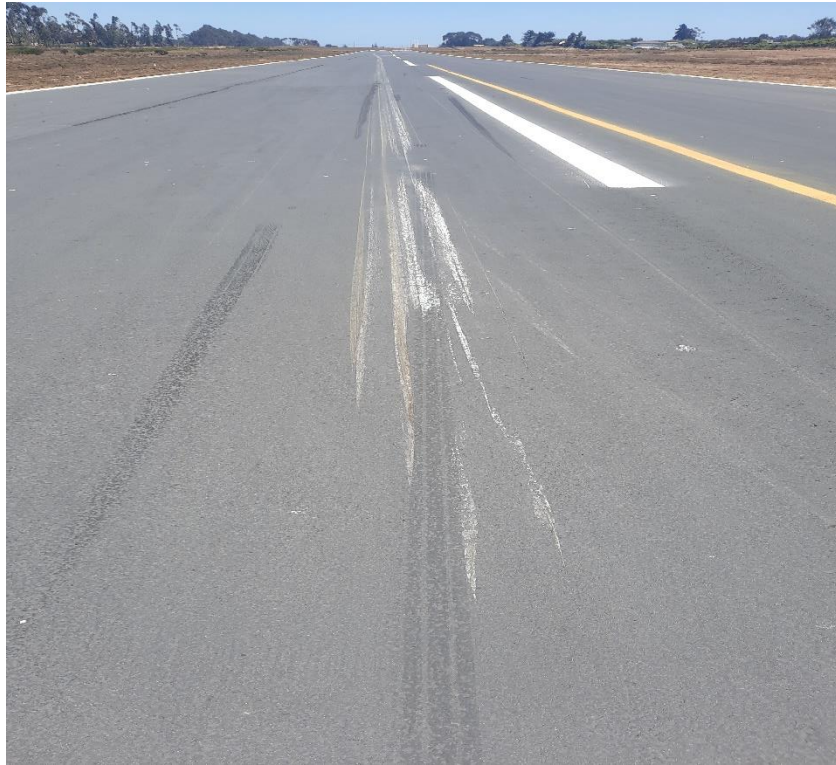
La aeronave hizo contacto con los portalones del tren de nariz en la pista, a 310 metros del umbral 23 del aeródromo Santo Domingo (SCSN), aterrizando con el tren de nariz replegado, y recorriendo una distancia de 252 metros aproximadamente. (Fotografía N° 12)

**Fotografía N° 12:** Vista de la zona de impacto de los portalones del tren de nariz en la pista.

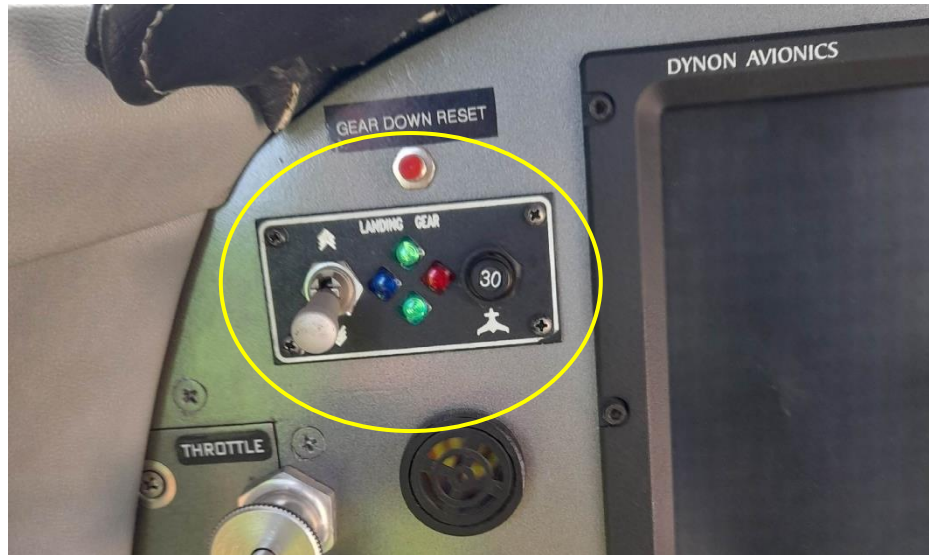
Descripción de la Operación del Tren de Aterrizaje y panel del tren de aterrizaje.  
(Fotografía N° 14)

**Fotografía N° 14: Vista panel del tren de aterrizaje**
