## **INFORME PRELIMINAR 36 MESES DEL SUCESO DE AVIACIÓN N° 2015-23**

| Lugar | : Aeródromo Reñihue (SCRH), Región de Los Lagos. |
| Aeronave | : Avión, Cessna, modelo U206G. |

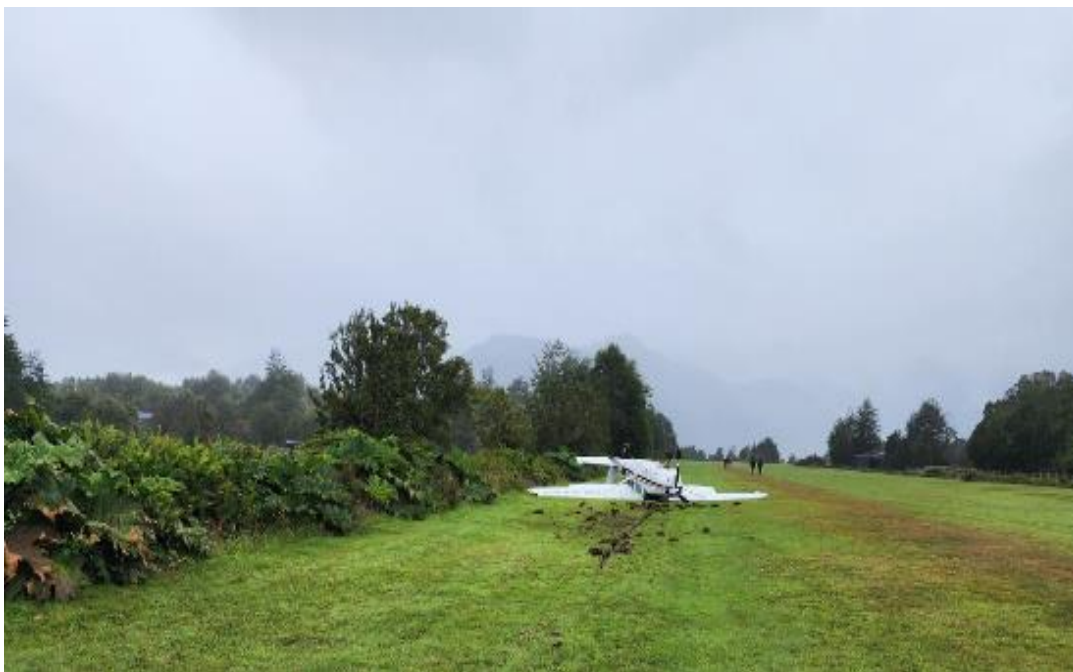
De acuerdo con los antecedentes de la investigación y al relato del piloto al mando y el pasajero, al momento del suceso había presencia de una leve llovizna, nublado, sin turbulencia y buena visibilidad. (Ver fotografía N° 1)

**Fotografía N° 1: Vista de la aeronave en la pista y referencia meteorológica**

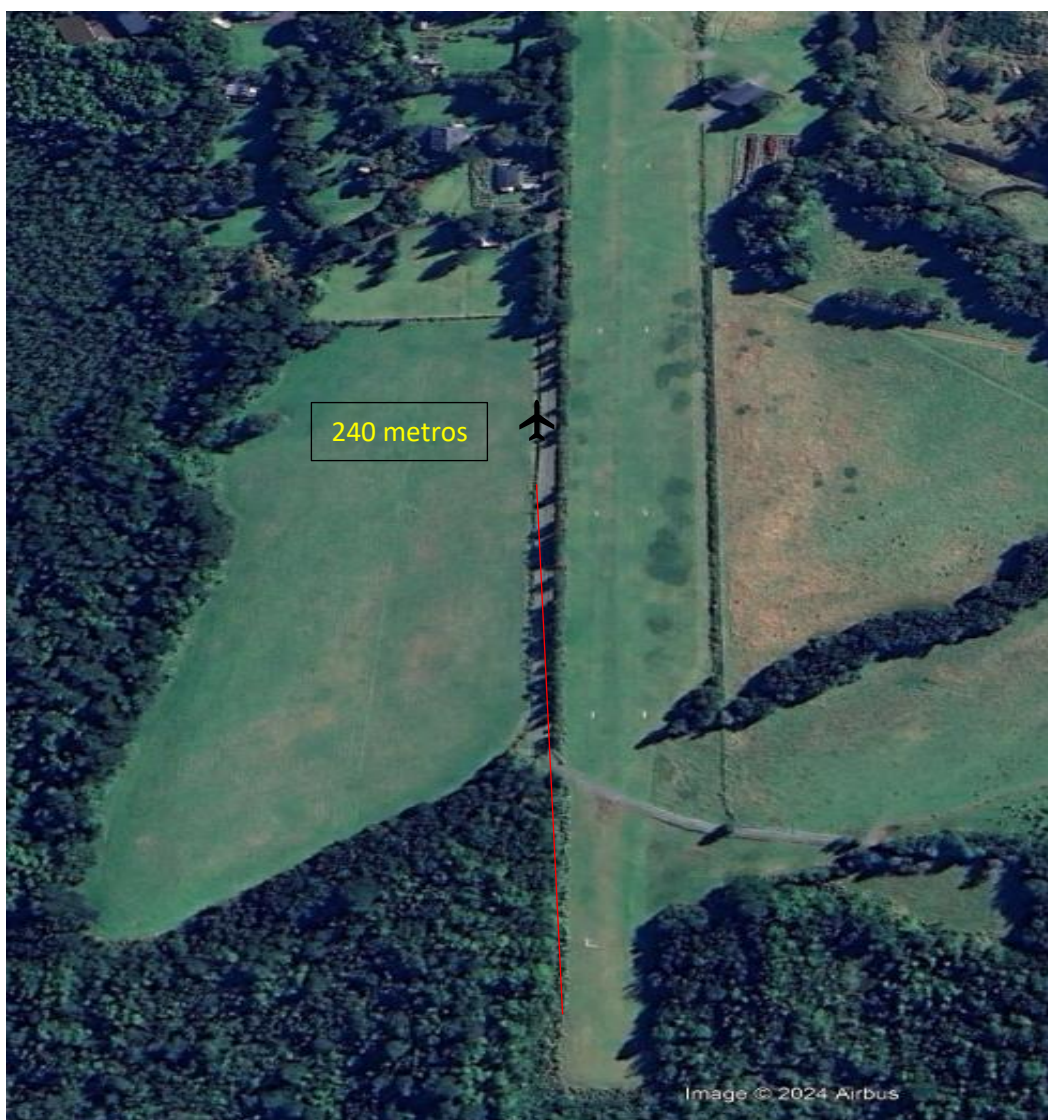
De acuerdo con la inspección realizada en la pista, la aeronave se desplazó 240 metros durante el aterrizaje, quedando detenida al costado izquierdo de la pista. (Ver imagen N° 1)

### Imagen N° 1: Posición final de la aeronave

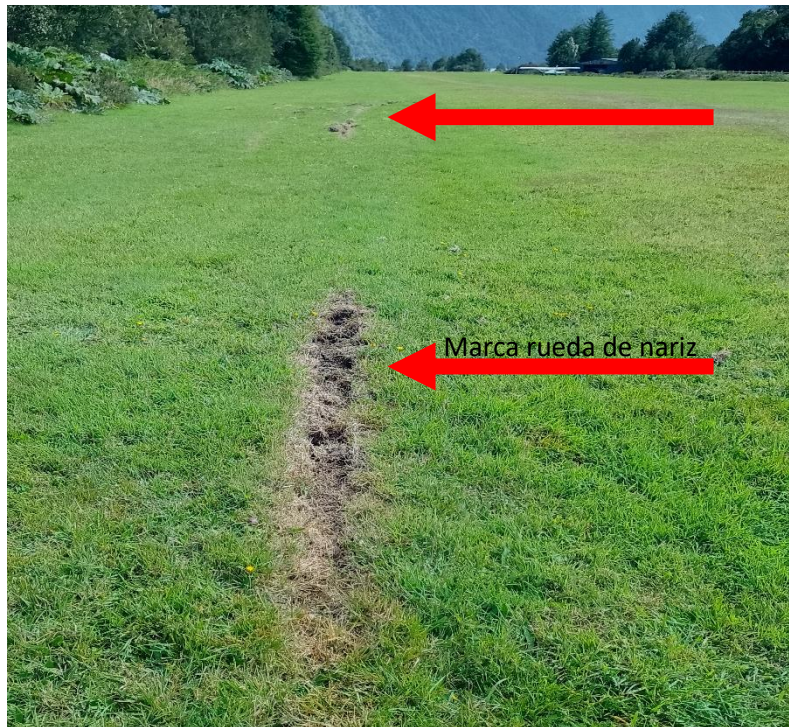
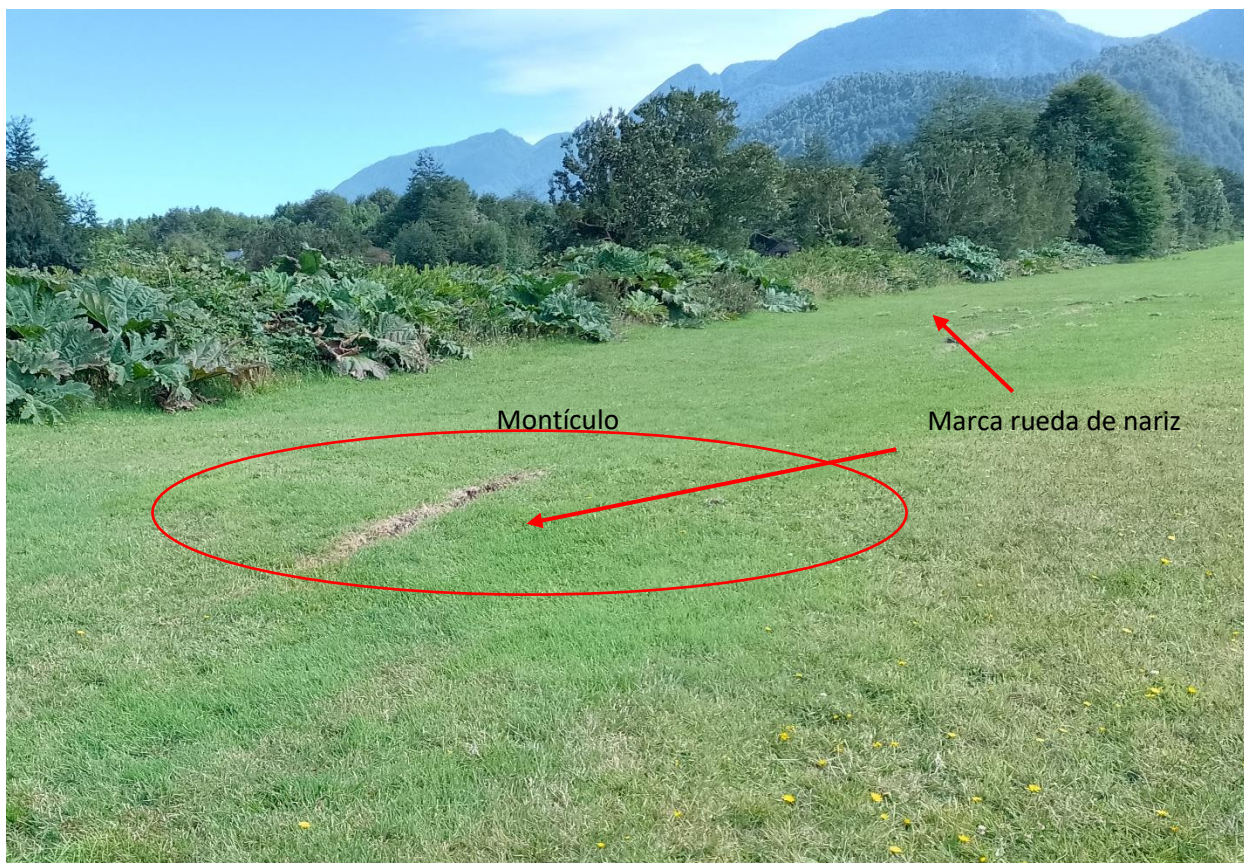
Se realizó una inspección en el lugar del suceso, encontrando dos marcas del neumático del tren de nariz, con una extensión de total de 15 metros. (Ver fotografías N° 2 y 3)

### Fotografías N° 2 y 3: Marcas neumático del tren de nariz y montículo

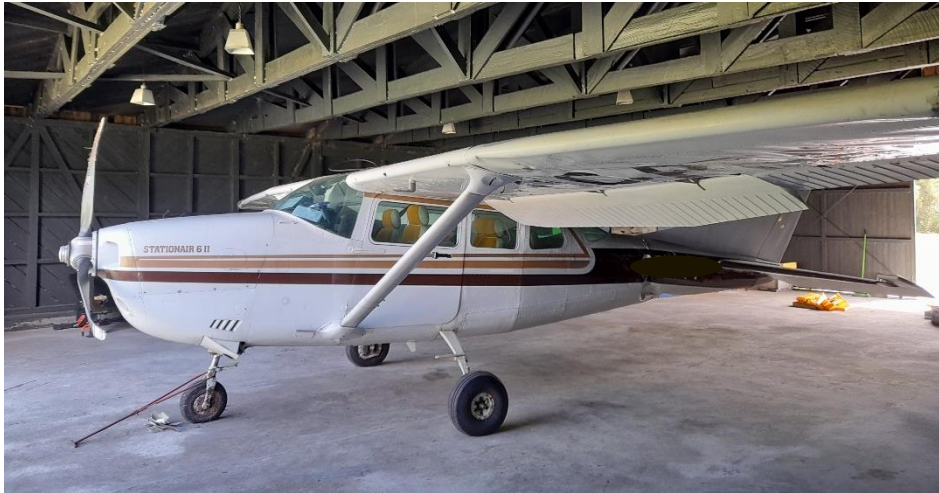
La aeronave se encontró en un hangar del citado aeródromo, donde quedo en resguardo, posterior al suceso (Ver fotografía N° 4).

### Fotografía N° 4: Vista de la aeronave en el hangar.

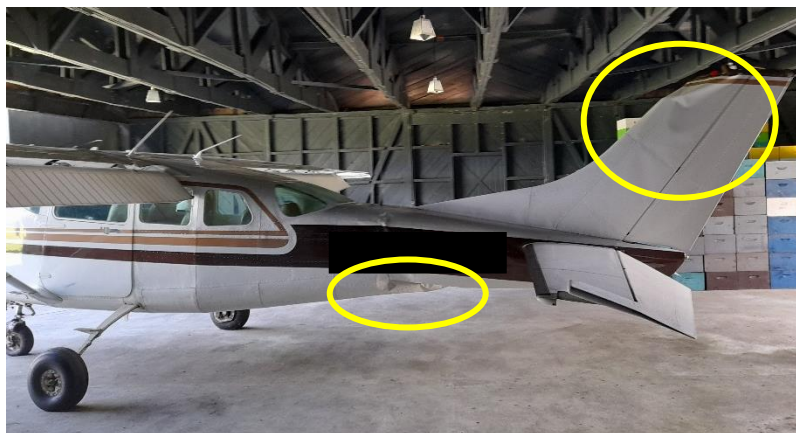
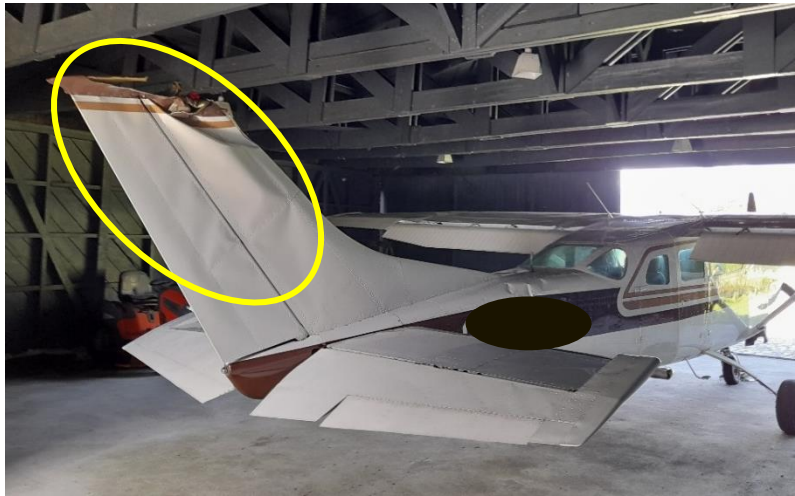
**Fuselaje:** Con abolladuras diversas en su cono, plano vertical fijo, rudder. por roce de la aeronave por la superficie de la pista.

El fuselaje y empenaje, con diversos daños en el plano vertical fijo y rudder por golpe en su estructura (Ver fotografía N° 5 y 6).

**Fotografía N° 5 y 6: Vista de los daños en el fuselaje.**

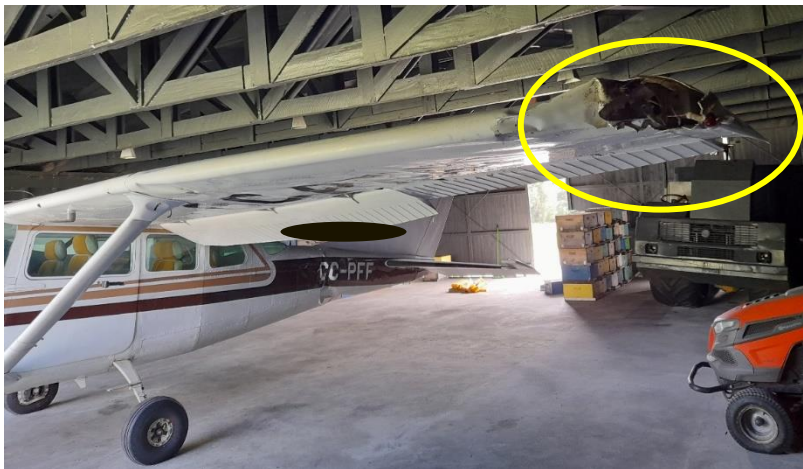
**Alas:** Derecha, con abolladuras y su montante doblado. Izquierda con abolladuras en alerón, flap y pérdida de material en su punta.

Ala izquierda con diversas abolladuras y su punta con pérdida de material (Ver fotografía N° 7).

**Fotografía N° 7: Vista del daño del ala izquierda.**

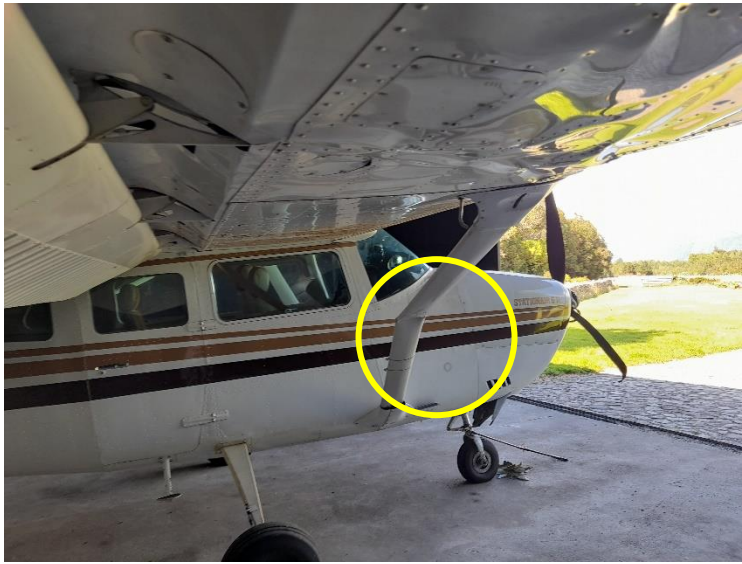
Ala derecha, con abolladuras en su parte inferior y su montante doblado (Ver fotografía N° 8).

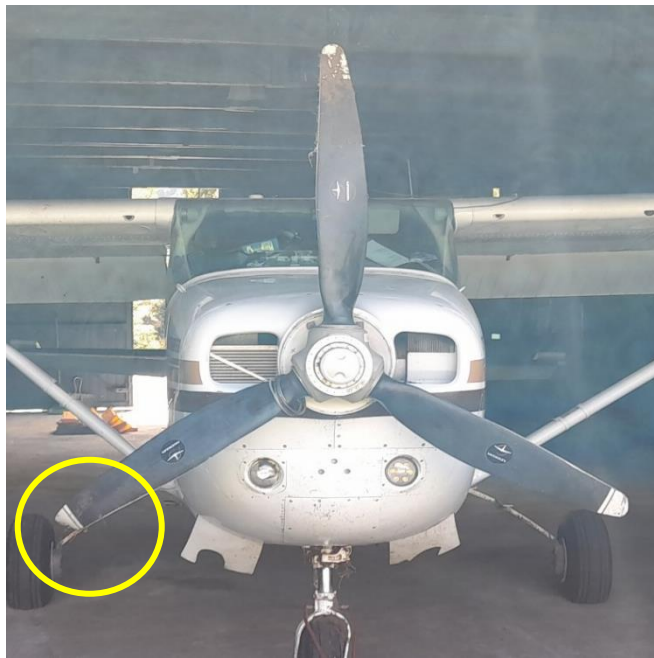
**Hélice:** Las tres palas con daños por golpe contra el terreno y una doblada hacia atrás.

La hélice, presentaba daños por golpe en sus tres palas, una con su punta doblada (Ver fotografía N° 9).

**Fotografía N° 9: Vista de la hélice.**

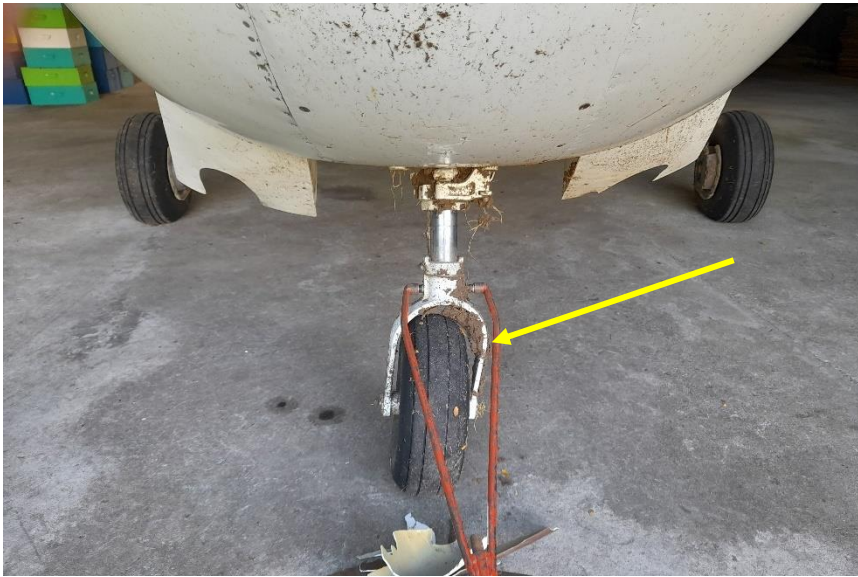
Los tres neumáticos del tren de aterrizaje inflados y sin desgastes anormales y todos con pérdida de sus carenados, horquilla del tren de nariz doblada (Ver fotografía N° 10).
