**INFORME PRELIMINAR 48 MESES DEL SUCESO DE AVIACIÓN N° 1976-22**

**03 de Febrero del 2026**

Fecha suceso : 03 de febrero de 2022.  
Hora suceso : 19:00 hora local.  
Lugar : Ladera Noroeste del Volcán Villarrica, comuna de Pucón, Región de La Araucanía.  
Aeronave : Avión Cessna, modelo 172S.  
Ocupantes : 04 (cuatro).  
Lesiones : Mortales (dos) y Graves (dos).  
Piloto al mando : Piloto Comercial de Avión (Ayudante de Instructor de vuelo).  
Licencia tripulación : Una Piloto Comercial de Avión (Ayudante de Instructor de Vuelo) y un Alumno Piloto de avión.  
Actividad : Vuelo de instrucción (Navegación).

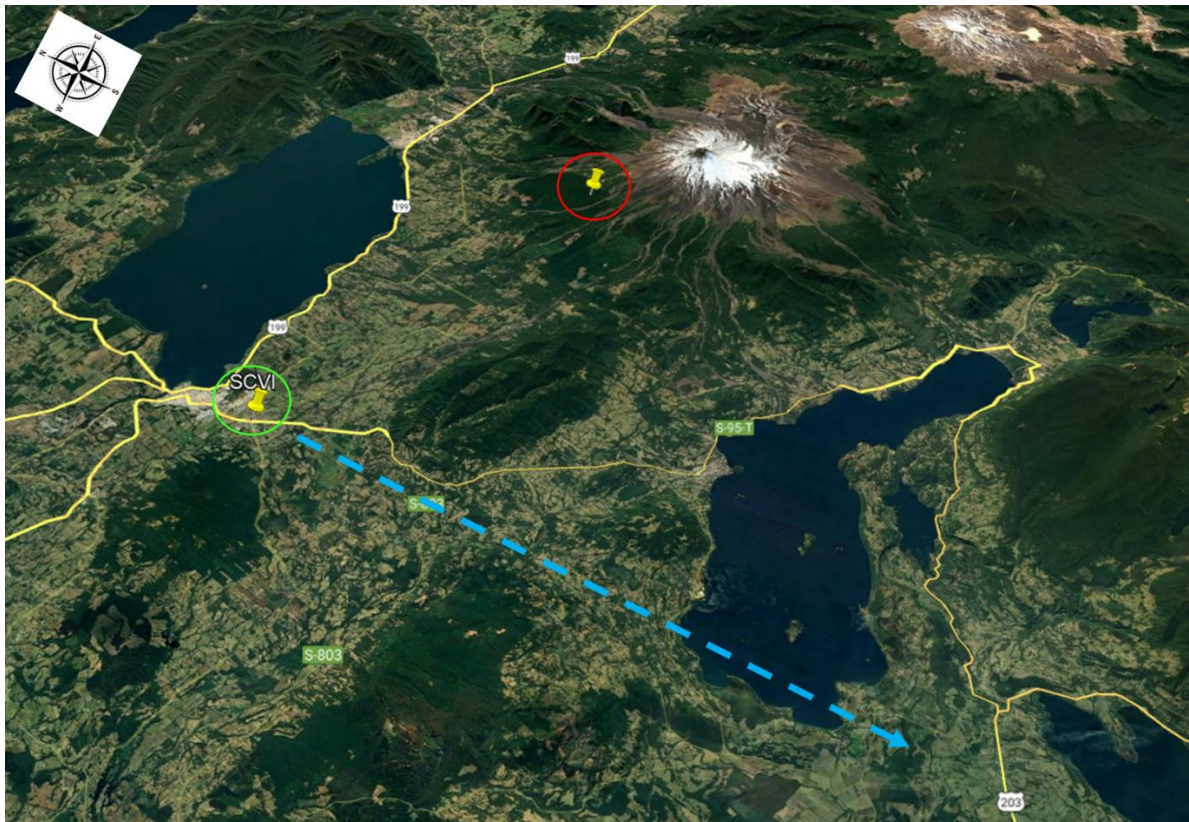
El lugar del suceso fue ubicado en la ladera noroeste del volcán Villarrica, comuna de Pucón, Región de La Araucanía, el cual se encontraba a 11,45 NM (21,1) km al Este del Aeródromo de Villarrica (SCVI), en un ángulo aproximado de 80°, con respecto al rumbo de la ruta planificada (Imagen N°1 y Fotografía N°2):

**Imagen N° 1:** Vista aérea con la ubicación final de la aeronave (círculo rojo), con respecto al aeródromo de salida, SCVI, (estrella celeste) y su ruta planificada (flecha celeste).

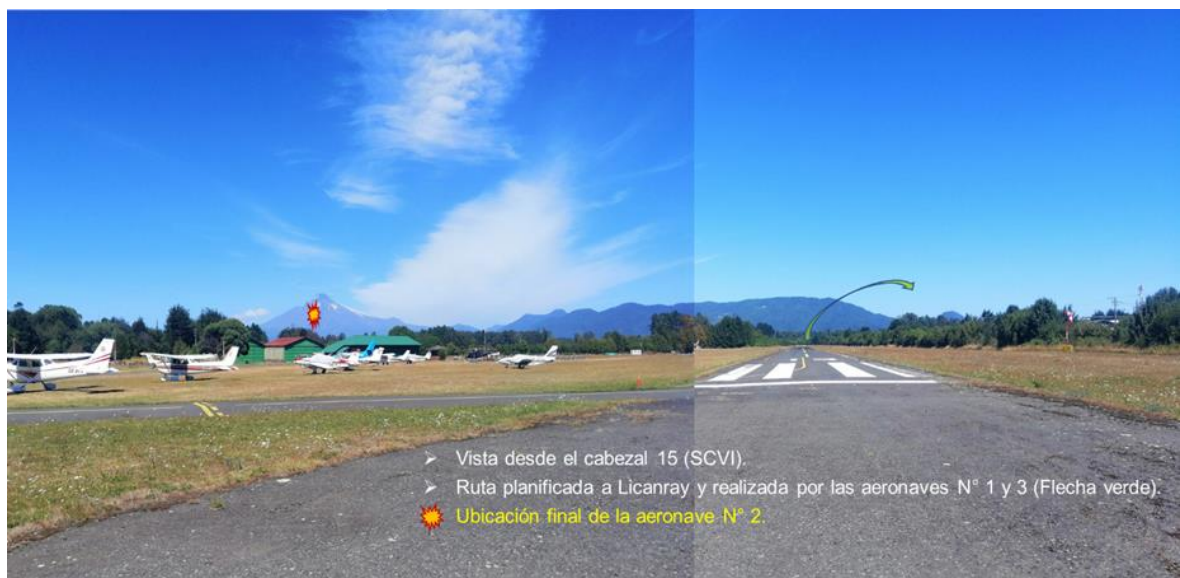
**Fotografía N° 2:** Vista desde el cabezal de despegue (15), con la ruta realizada por las aeronaves N° 1 y 3 (flecha verde), y con la ubicación final de la aeronave siniestrada (N° 2) (flecha amarilla), con respecto al aeródromo de salida (SCVI) y su ruta planificada.

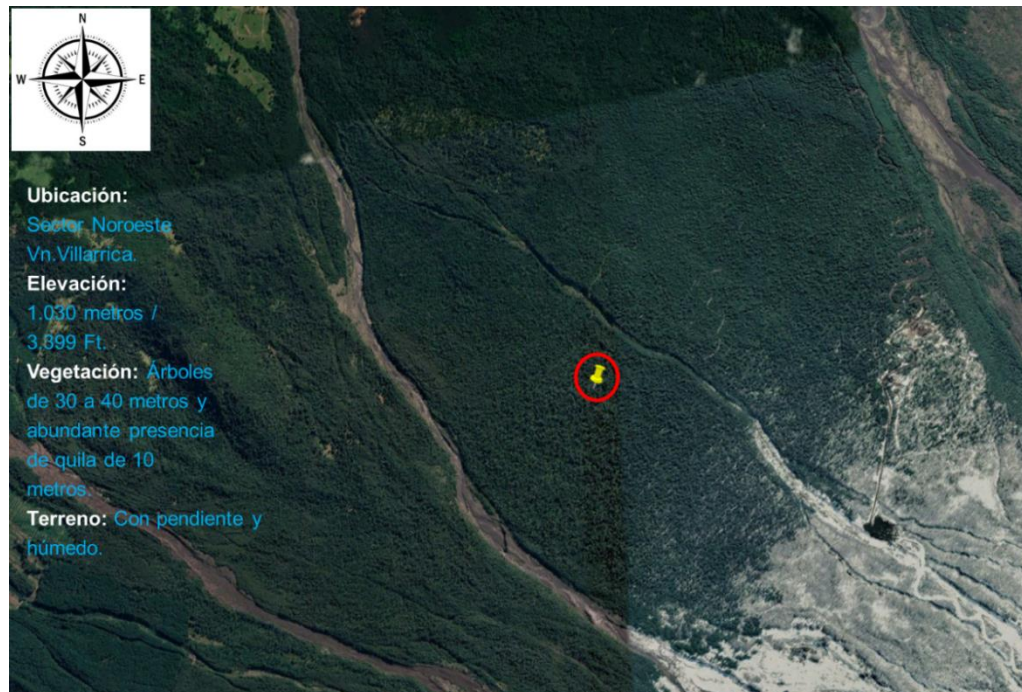
En cuanto al sitio del suceso (círculo rojo), éste se encontraba en las coordenadas geográficas  $39^{\circ} 22' 27''$  S. y  $71^{\circ} 59' 25''$  O., a una altitud, aproximada, de 3.399 Ft. (1.030 MSNM), en un sector rodeado por una gran cantidad de árboles de distintas alturas, entre 30 y 40 metros, de los cuales, varios de ellos eran sólo troncos secos y sin ramas, y, además, la vegetación predominante, denominada Quila, hacía que el sector mantuviera mucha sombra durante todo el día y el terreno de consistencia húmeda (Imagen N°2 y Fotografías N°3 y 4:

**Imagen N° 2:** Vista aérea del sitio del suceso (círculo rojo), con abundante presencia de árboles y vegetación en todo el sector.

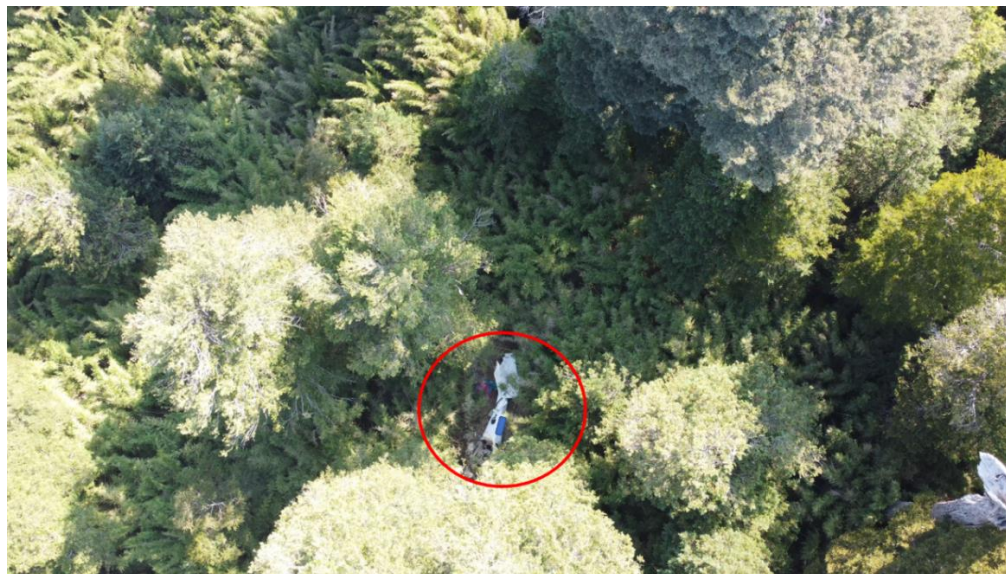
**Fotografía N° 3:** Vista aérea de la parte posterior de la aeronave (círculo rojo), orientada al  $215^{\circ}$ , rodeada de abundante presencia de árboles.

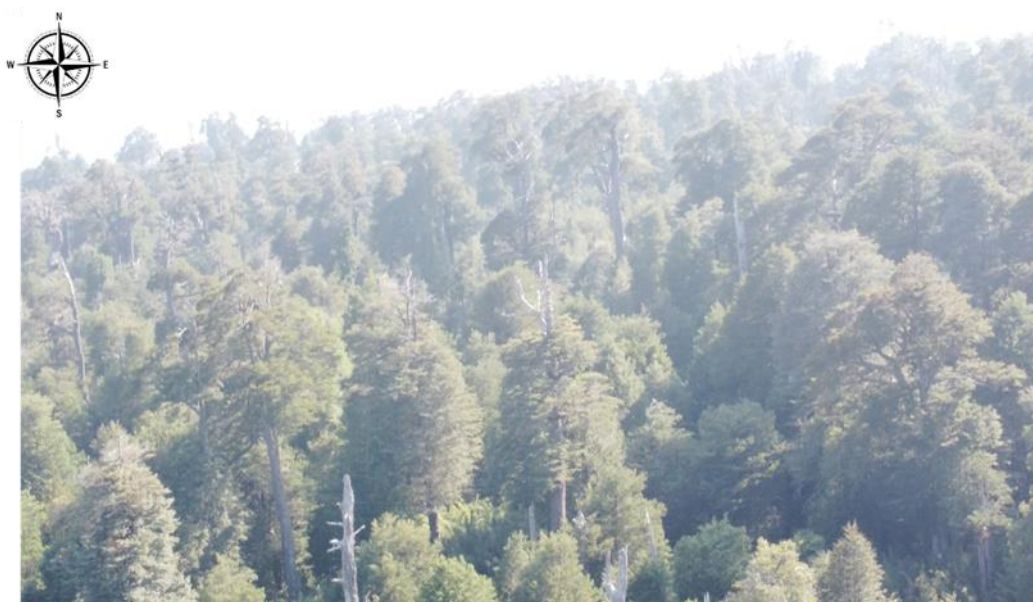
**Fotografía N° 4:** Vista aérea de Sur a Norte, vertical el sitio del suceso, en donde se aprecian las diferentes alturas de los árboles y el desnivel del terreno.

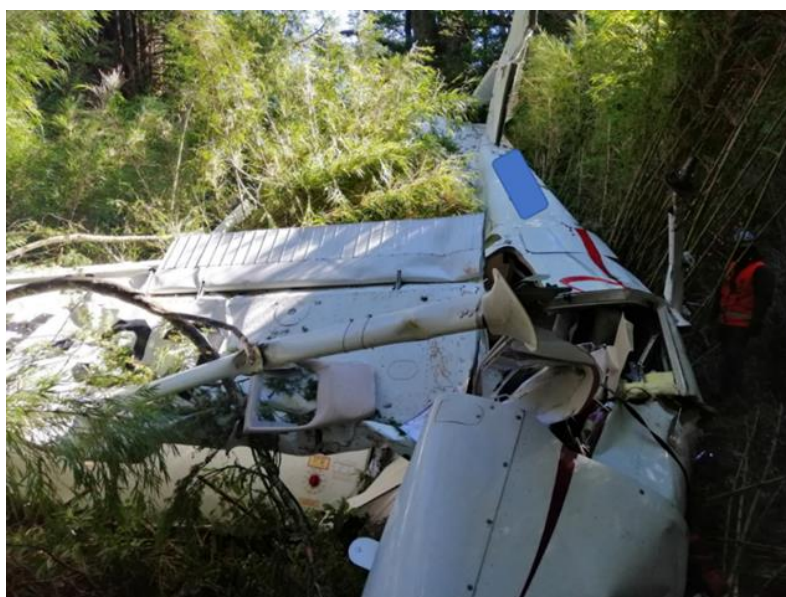
El equipo investigador encontró la aeronave apoyada sobre su costado derecho, la cual previamente había sido intervenida para el rescate de la tripulación.

La posición del avión se encontró con orientación al rumbo 215°, sin evidenciar una trayectoria de desplazamiento sobre el terreno, con el ala izquierda sobre el fuselaje y el ala derecha (Fotografía N°5).

**Fotografía N° 5:** Vista frontal lateral izquierda, orientada al 215°.

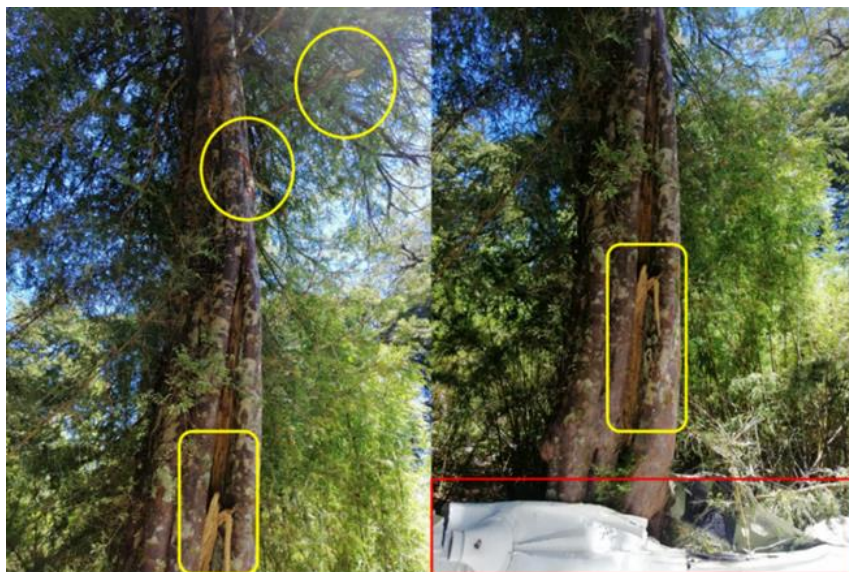
En el sitio del suceso, junto a la aeronave, se encontraron ramas de árboles cortadas y huellas de desplazamiento producida por la aeronave en los troncos de los árboles en dirección hacia abajo (Fotografía N°6).

**Fotografía N° 6:** Vista de la aeronave (cuadro rojo) y las muestras de cortes y arrastre en los árboles hacia abajo.
