## **INFORME PRELIMINAR 48 MESES DEL ACCIDENTE DE AVIACIÓN N° 1978-22**

Fecha suceso : 10 de febrero del 2022.  
Hora suceso : 11:30 HL.  
Lugar : Aeródromo Cañal Bajo (SCJO), Osorno, Región de Los Lagos  
Aeronave : Avión, Cessna 172N  
Licencia Piloto : Piloto Privado de Avión  
Ocupantes : 01

El 10 de febrero de 2022, un piloto privado de avión, al mando de la aeronave marca Cessna, modelo 172N, despegó desde el Aeródromo Cañal Bajo - Carlos Hott Siebert (SCJO), de la ciudad de Osorno, Región de Los Lagos, para realizar un vuelo local. Al momento de retornar al aeródromo, durante la aproximación final a la pista 15, la aeronave habría sido afectada por una condición de viento, que la desplazó e hizo descender más allá de lo planificado, haciendo contacto antes del umbral 15, perdiendo el control, desviándose a la derecha, quedando detenida en un sector de tierra. A consecuencia de lo anterior, el piloto al mando resultó sin lesiones y la aeronave con daños.

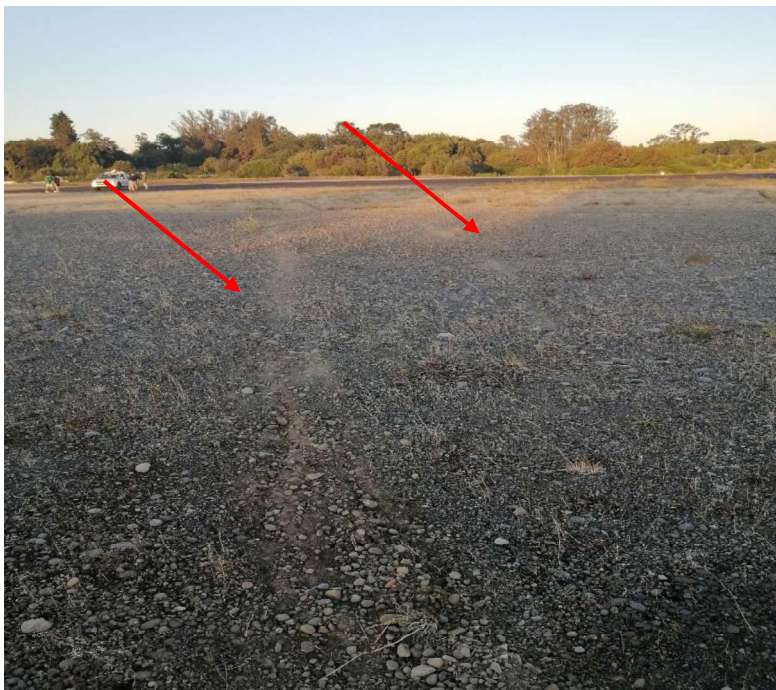
Se realizó una inspección en el lugar del suceso, encontrando marcas de los neumáticos del avión, con una extensión de 10 metros, los cuales, se desviaban a la derecha. (Fotografía 1)

### Fotografía 1: Marcas de neumáticos.

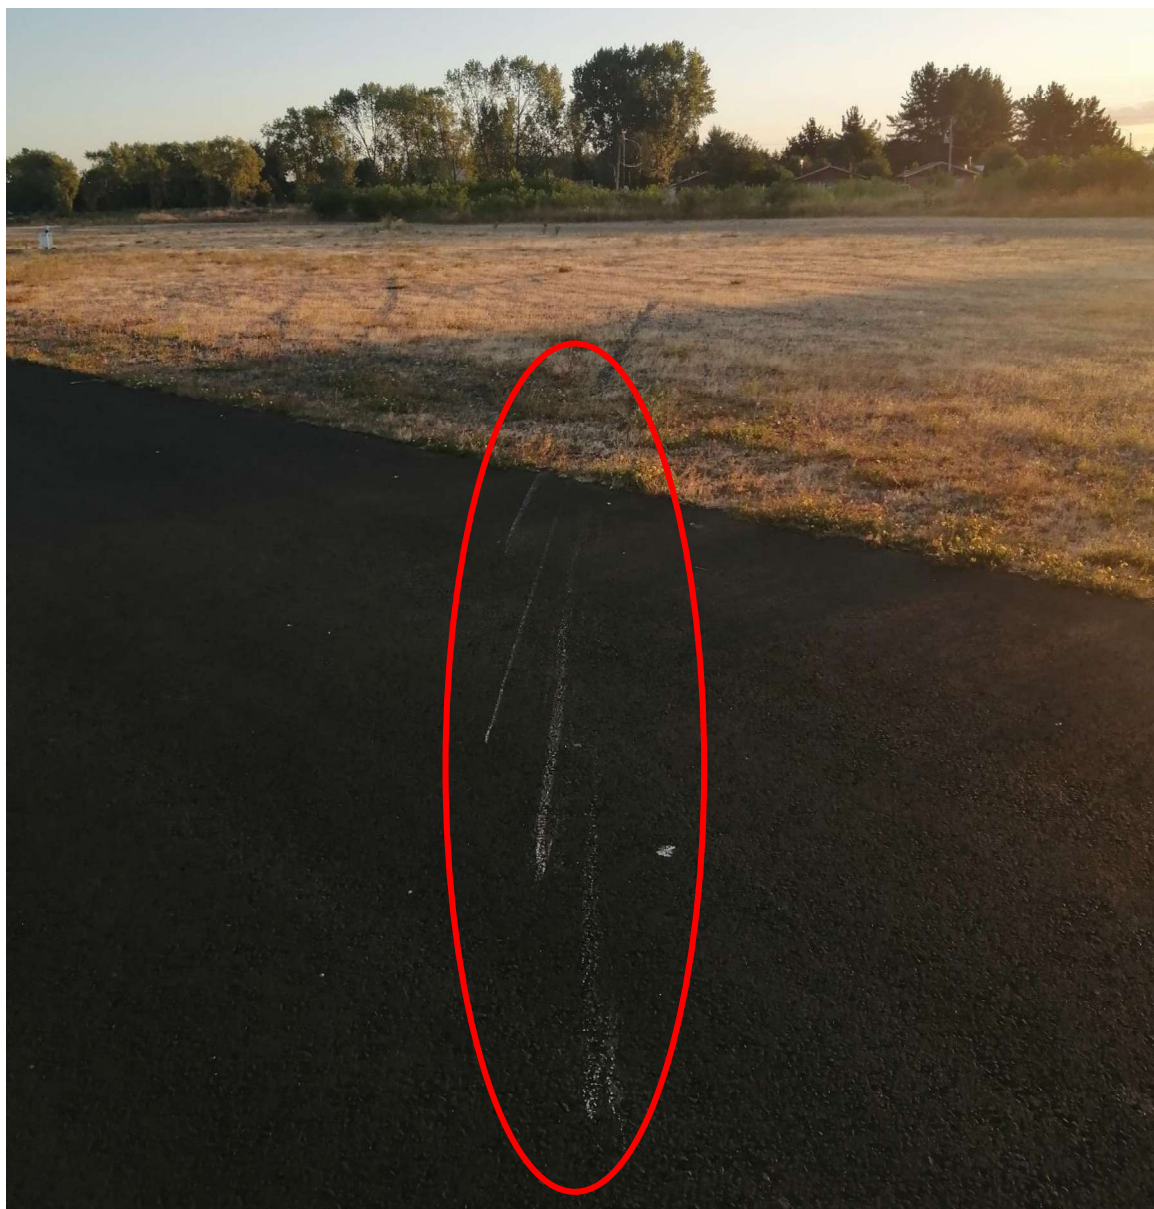
Se encontraron marcas de impactos de las palas de la hélice y del extremo del ala derecha (Fotografía 2).

## Fotografía 2: Marcas ala derecha y hélice.

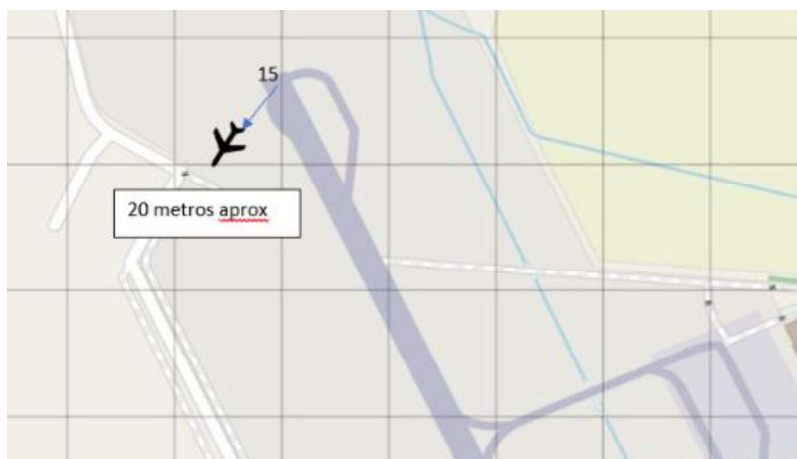
La aeronave recorrió 20 metros aproximadamente hasta quedar detenida al costado oeste (derecha) del umbral 15 (Imagen 1 y Fotografías 3 y 4).

Imagen 1: Posición final de la aeronave.

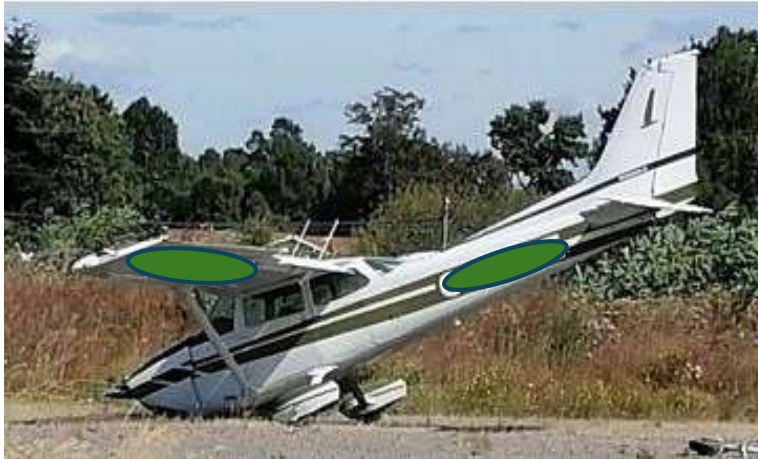
**Fotografía 4: Lugar de la detención final del avión.**

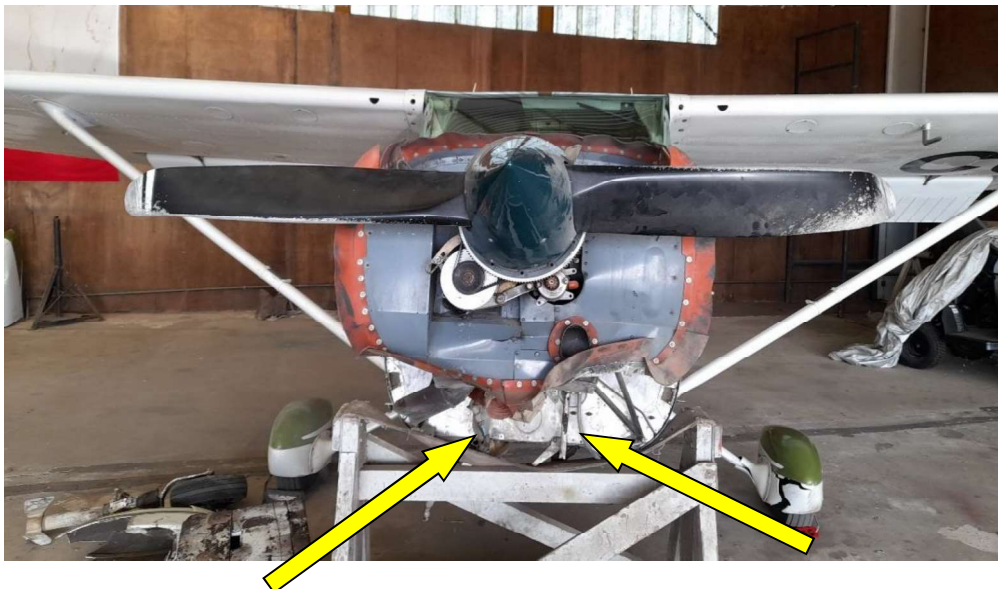
**Fuselaje:** Parte ventral bajo el motor deformada por golpe y roce.

El fuselaje, parte ventral bajo el motor, estaba desgarrado.

**Fotografía 5: Vista de la parte inferior del motor.**

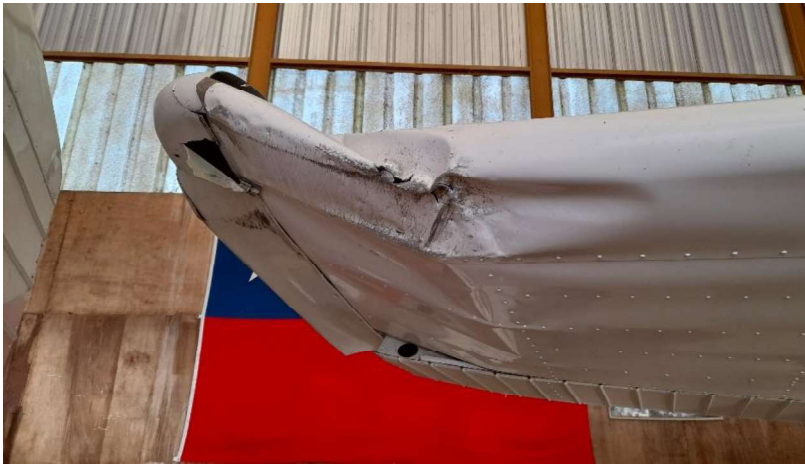
**Alas:** Derecha: deformación de la piel superior e inferior y de las vigas entre las estaciones 172.00 y 208.00, daños en punta de ala (Wing Tip) y daños en soporte de luz de posición derecha. Izquierda: rasmilladuras en su punta.

El ala derecha presentaba abolladuras en su punta y estaba doblada hacia arriba.

**Fotografía 6: Vista de la punta del ala derecha.**

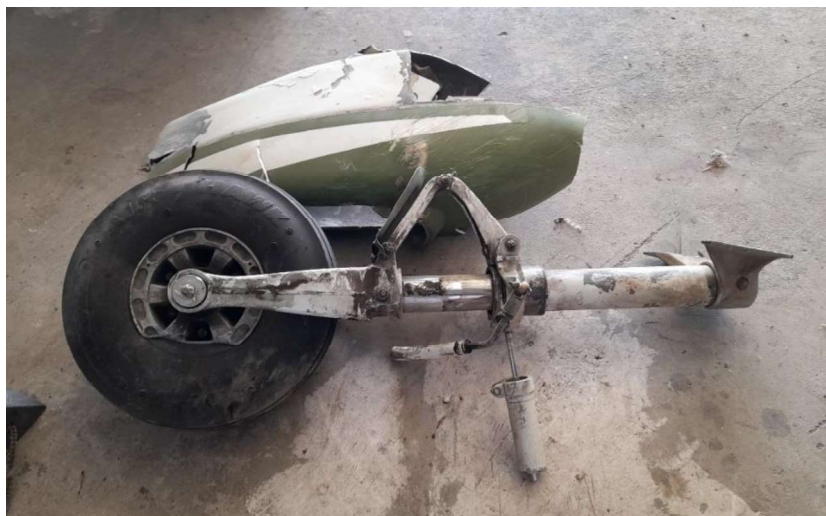
**Tren de aterrizaje:** Conjunto del tren de nariz desprendido de la estructura. Carenado rueda derecha del tren principal quebrado.

El tren de nariz quedó desprendido de la estructura de la bancada del motor, con su neumático inflado y sin desgastes anormales.

**Fotografía 7: Vista del tren de nariz.**

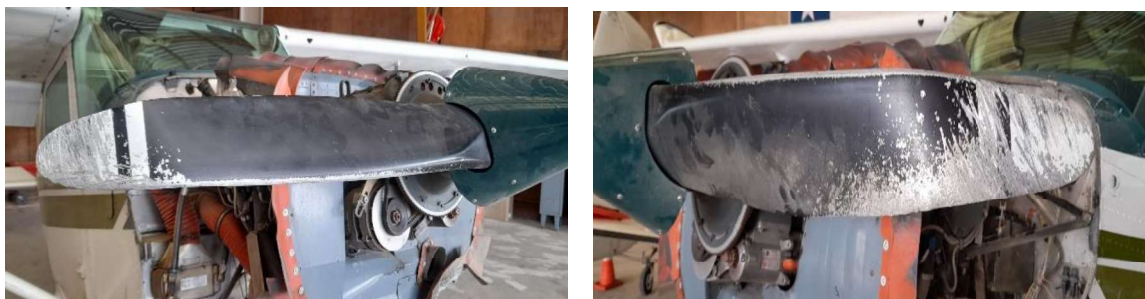
**Hélice:** Las dos palas dobladas hacia atrás.

La hélice se encontraba en su posición normal, con sus dos palas dobladas hacia atrás.

**Fotografías 8 y 9: Vista de ambas palas dobladas.**

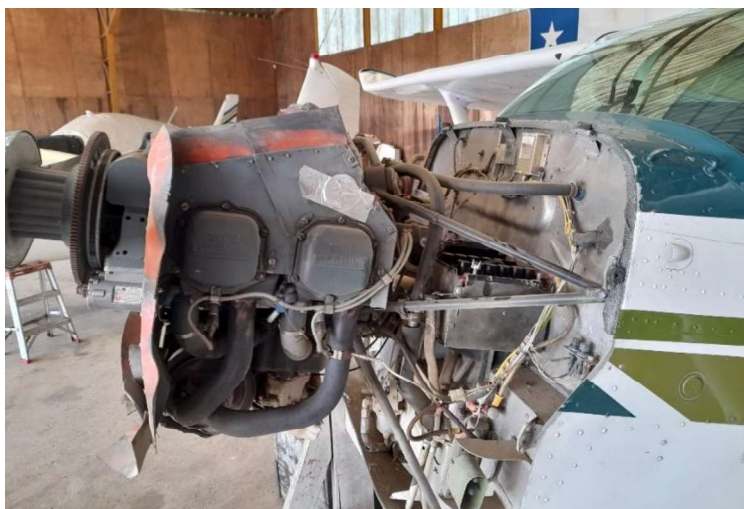
**Fotografía 10: Vista del motor.**

Se efectuó una inspección preliminar externa al motor, no determinando falla de algún componente. Se verificó la continuidad de los mandos de control a los componentes del motor, sin observaciones.
