# INFORME FINAL DE INVESTIGACIÓN ACCIDENTE DE AVIACIÓN N°2080-24

Accidente de aviación que afectó a un helicóptero Eurocopter, modelo AS 350 B3, en el sector de Mañihuales, Provincia de Aysén, Región de Aysén del General Carlos Ibáñez del Campo, el 19 de noviembre de 2024.

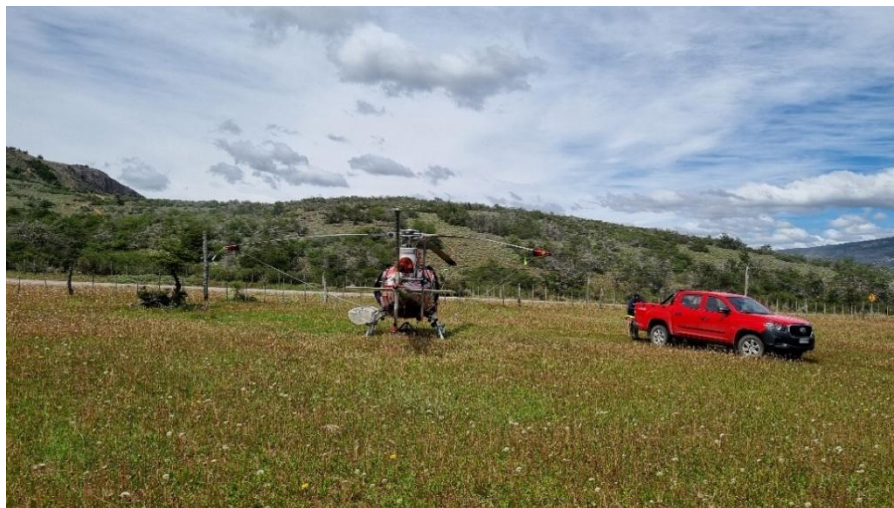
La superficie en la zona se compone de vegetación y cubierta predominantemente de pastos con arbustos de baja altura (Fotografía N° 2).

Fotografía N°2: Vista general del sitio del suceso.

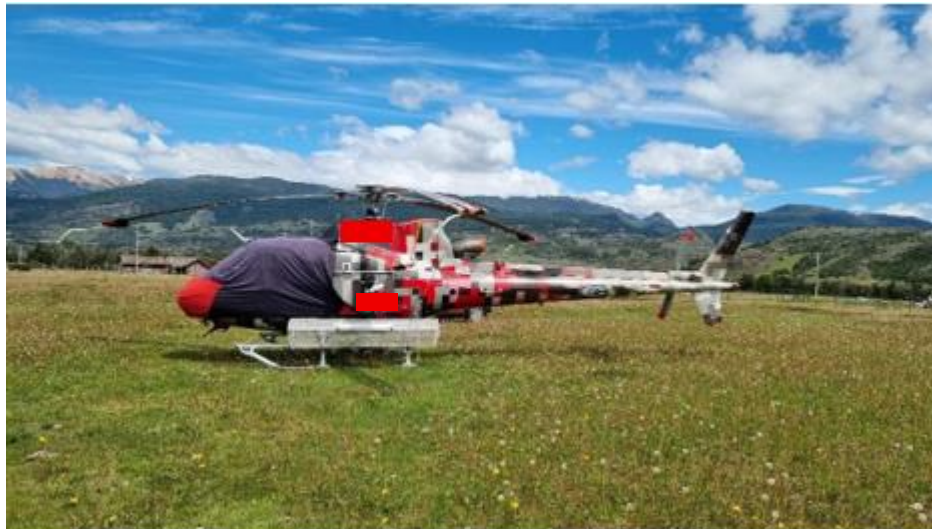
La aeronave se encontraba en posición normal de aterrizaje, equipada con un gancho de carga y un canastillo lateral izquierdo, sobre un terreno plano ubicado al interior de un predio adyacente a un camino rural (Fotografía N° 3).

Fotografía N°3: Aeronave en el sitio del suceso.

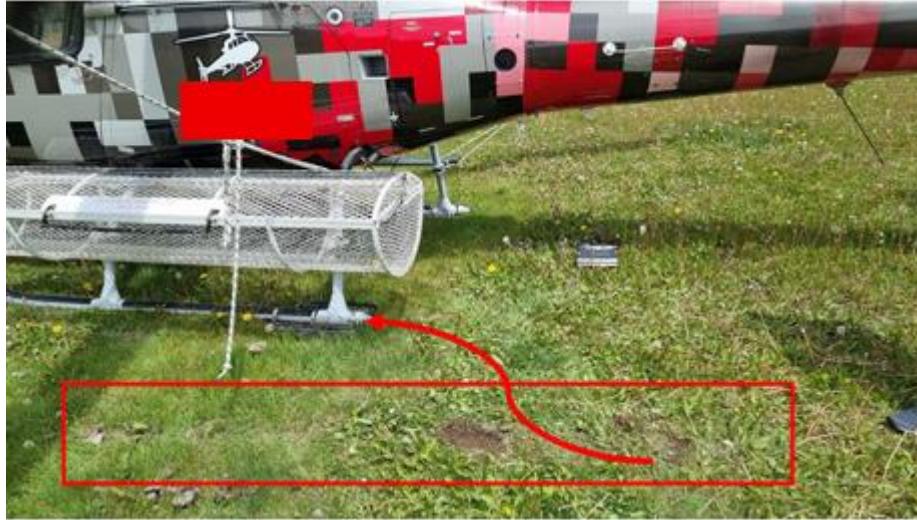
En el terreno adyacente se observaron marcas correspondientes a un impacto inicial, registradas antes de la posición definitiva de la aeronave. Esta condición es consistente con una maniobra de autorrotación y hard landing (aterrizaje duro) (Fotografía N° 4).

Fotografía N°4: Marcas en el terreno y trazado de deslizamiento hasta posición final.

Se identificaron dos (2) marcas principales en el terreno, junto con otras asociadas al arrastre producido por el tren de aterrizaje, atribuibles al primer impacto. Posteriormente, la aeronave realizó un salto hasta el punto de detención final, ubicado aproximadamente a un metro de distancia del contacto inicial.

El análisis de las evidencias en el terreno permitió establecer que el contacto inicial con la superficie se produjo mediante el tren de aterrizaje tipo skid, generándose un rebote inicial y un desplazamiento aproximado de un metro. La distribución de marcas, los daños

estructurales observados y la activación del ELT resultaron consistentes con un aterrizaje duro (hard landing). Los daños evidenciados permitieron inferir la presencia de cargas que superaron los límites de diseño previstos para un aterrizaje normal. De acuerdo con los criterios de certificación EASA CS-27.725 y FAA Part 27, la magnitud de los daños confirma que la energía de impacto excedió los márgenes de diseño aceptables para un aterrizaje controlado.

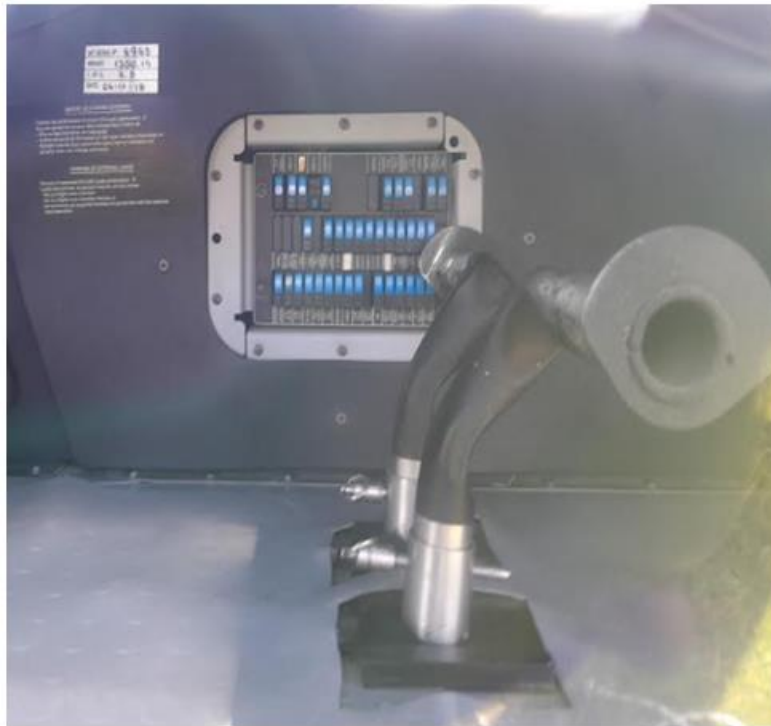
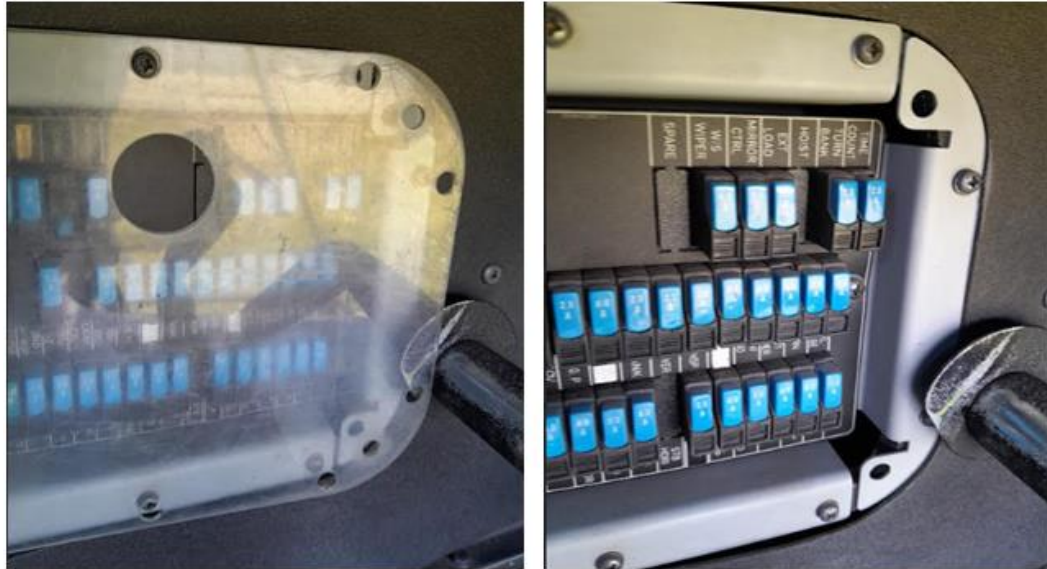
La inspección al interior de la cabina permitió establecer lo siguiente (fotografías N° 5, 6 y 7):

- Cubierta de plástico transparente del panel de disyuntores, ubicados en el costado derecho de la consola, desprendida.
- La cubierta del panel de disyuntores poseía solo un sujetador (Clip) de un total de 3. El único sujetador (Clip) se encontró en la parte trasera del panel.
- Fue retirada la totalidad de la cubierta de goma del piso de la cabina, no encontrándose los dos sujetadores faltantes.
- Fue removido el panel inferior delantero del fuselaje, no encontrándose los sujetadores faltantes.
- Fue verificada la continuidad del mando de los pedales anti-torque, no encontrándose partes sueltas ni faltantes.
- Fueron presionados ambos pedales anti-torque, sin presión hidráulica, moviéndose coordinadamente las palas del rotor de cola, sin evidencia de obstrucción en todos los movimientos realizados.

Fotografía N°5: Pedales de la aeronave con panel de disyuntores.

Fotografía N°6 y 7: Panel de disyuntores con y sin el panel de protección plástico transparente.

Fue reinstalada la cubierta de plástico del panel de disyuntores, con el único pasador que se encontró. Este se ubicó en la parte trasera del panel de protección de los disyuntores. Se efectuó prueba funcional, moviendo los pedales. Ante lo cual fue observado que el pedal izquierdo, se enganchaba con el panel de protección de plástico transparente del panel de disyuntores, obstruyendo su desplazamiento. Además, de doblarse en la parte delantera del panel de protección (fotografía N°7).

Dicha interferencia puede generar bloqueo del control de guiñada, debido a la incorrecta posición del panel, así como, a consecuencia de la fractura o pérdida de los clips o sujetadores que afianzan el panel de protección con el panel de disyuntores.

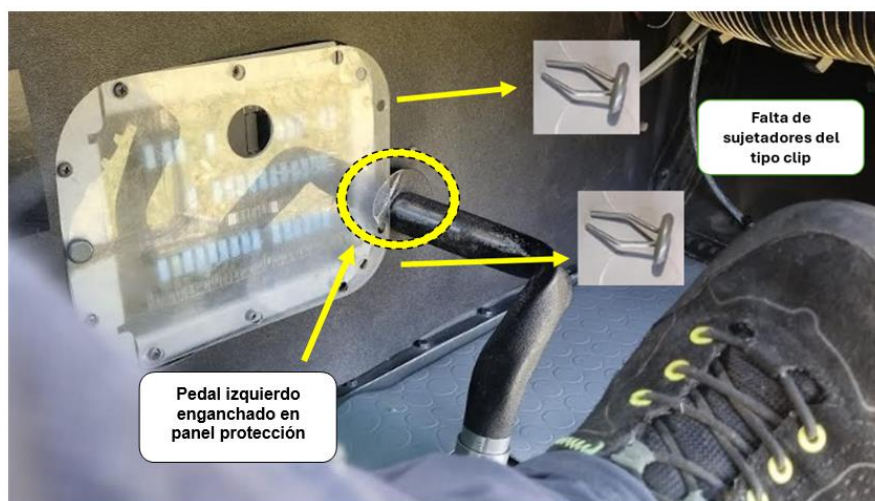
Fotografía N°8: Recreación de la obstrucción de recorrido del pedal izquierdo, al fijarse con la tapa de protección de los disyuntores.

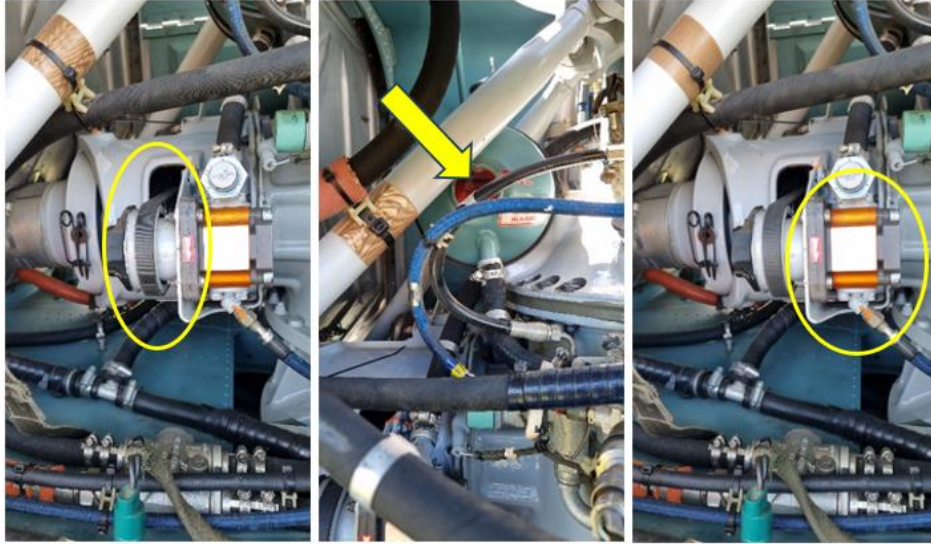
La inspección del sistema hidráulico de la aeronave no evidenció la existencia de filtraciones de líquido hidráulico. El líquido en el depósito principal estaba en su nivel máximo. La correa de la bomba hidráulica estaba sin observaciones. La bomba estaba afianzada. La bomba al ser girada manualmente no evidenció atascamiento.

Fotografía N°9, 10 y 11: Correa, bomba hidráulica sin observaciones y depósito principal hidráulico en su nivel máximo.

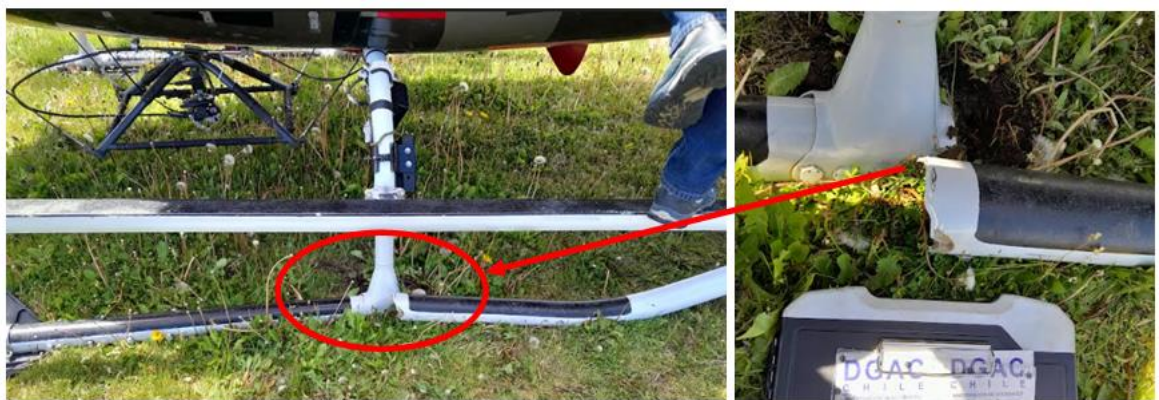
La inspección externa de la aeronave permitió establecer la existencia de los siguientes daños, que son concordantes con un aterrizaje duro (fotografías N°12 y 13):

Fotografía N°12 y 13: Fractura del patín derecho del tren de aterrizaje.

- Patín derecho del tren de aterrizaje, en el área del tubo cruzado delantero, fracturado y separado.

Los daños evidenciados en la aeronave son concordantes con la dinámica del suceso, observándose un aterrizaje brusco (hard landing).

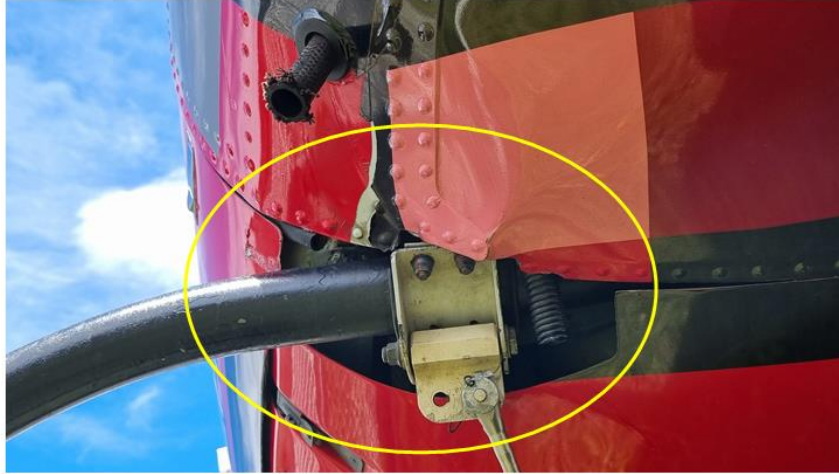
- Cono de cola, en la zona de unión con fuselaje, recubrimiento inferior deformado.
- Fuselaje, recubrimiento del lado izquierdo, en la zona de unión del tubo cruzado trasero, deformado.
- Estructura y recubrimiento del lado izquierdo del fuselaje, en la zona de unión del tubo cruzado trasero, fracturado y deformado (fotografía N° 14).

Fotografía N°14: Estructura y recubrimiento del lado izquierdo del fuselaje, con daños.

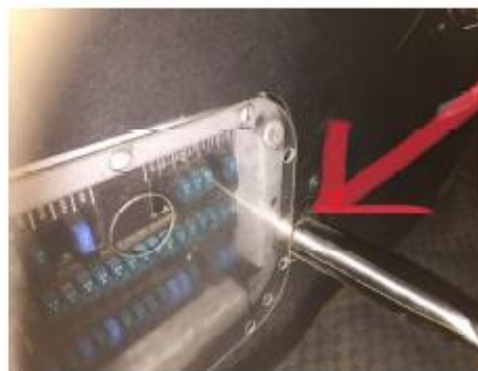
Airbus Helicopters has been informed of a blocked yaw control during an inspection for free yaw control travel. This interference is due to an incorrect positioning of the protection blank of circuit breaker panel 31ALPHA32, following the rupture or loss of the attachment clip of the cowlings. P/N: 706A31670013

To prevent any further occurrences, Airbus Helicopters recommends that you check the condition of the three attachment clips of the transparent blank on panel 31ALPHA32 during the cockpit check:

- AMM 24-00-00,6-1 paragraph 5: Make sure the circuit-breaker panel is in good condition, correctly attached and clean.
- FLM § 4-5, 4.2.2: Breakers all set.
- FLM § 4-7, 16 // P inspection: Free travel of the pedal block.
