**INFORME PRELIMINAR 24 MESES DEL SUCESO DE AVIACIÓN N° 2048-24**

**15 de febrero del 2026**

Fecha suceso : 15.FEB.2024.  
Hora suceso : 17:40 hora local.  
Lugar : Aeródromo de Villarrica SCVI,  
Localidad de Villarrica, Región de la Araucanía  
Aeronaves : Avión Experimental JWILSON/PAYNE, modelo CA10  
Ocupantes : 8 (ocho).  
Lesiones : 8 llesos (ocho).  
Licencias : Piloto privado de avión.  
Actividad : Vuelo Lanzamiento de Paracaidistas.

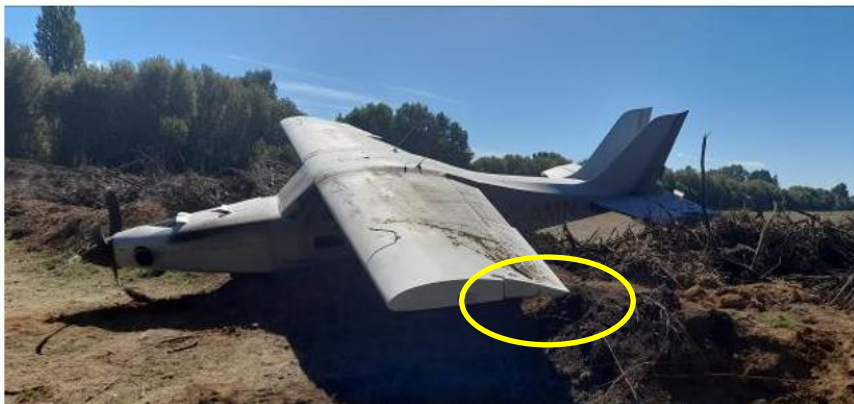
**Fuselaje:** Ala Izquierda, estanque de combustible con filtración, por rotura en su estructura. (punta de ala).

Fotografía N°1: Fractura del estanque alar de combustible

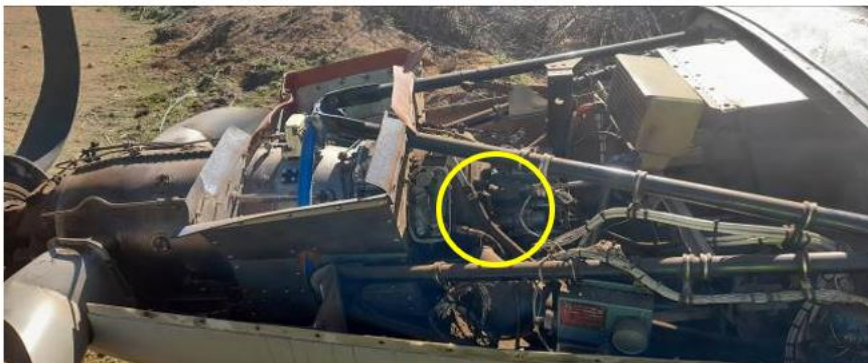
El Starter Generator del motor, se encontró desgarrado desde su punto de soporte (Mounting Flange).

Fotografía N°2: Fractura soporte de Starter Generator

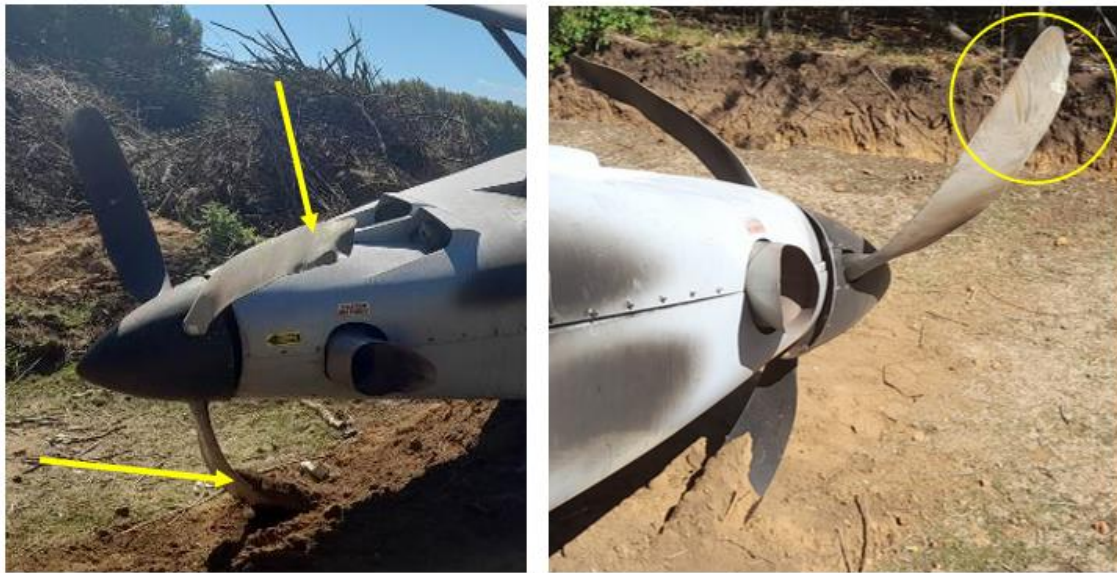
**Hélice:** Dos de sus tres palas dobladas hacia atrás y la tercera pala doblada en menos proporción y presentaba una pérdida de material en su punta.

Fotografía N°3: Hélices con torción y pérdida de material.

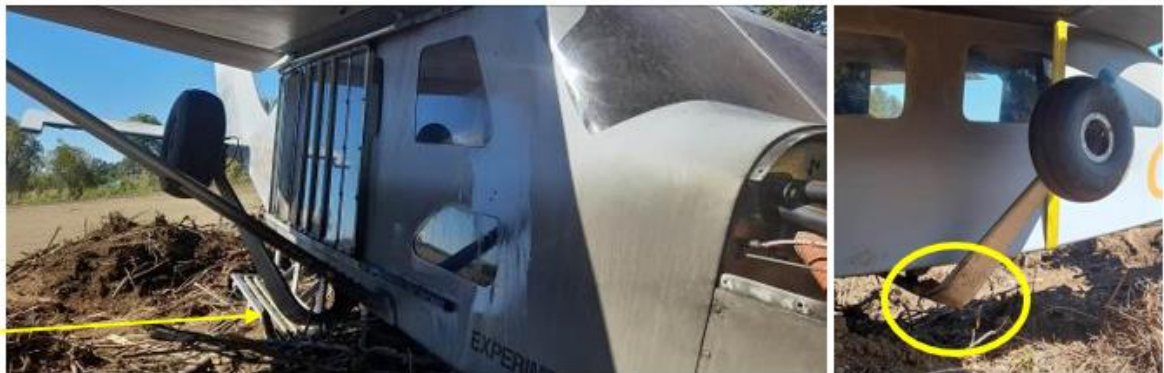
**Tren de aterrizaje:** El tren principal presentaba ambas piernas dobladas hacia atrás y la pletina<sup>1</sup> desgarrada del fuselaje. El tren de nariz, doblado hacia atrás.

Fotografía N°4: Tren principal con deformación y torción de las piernas.

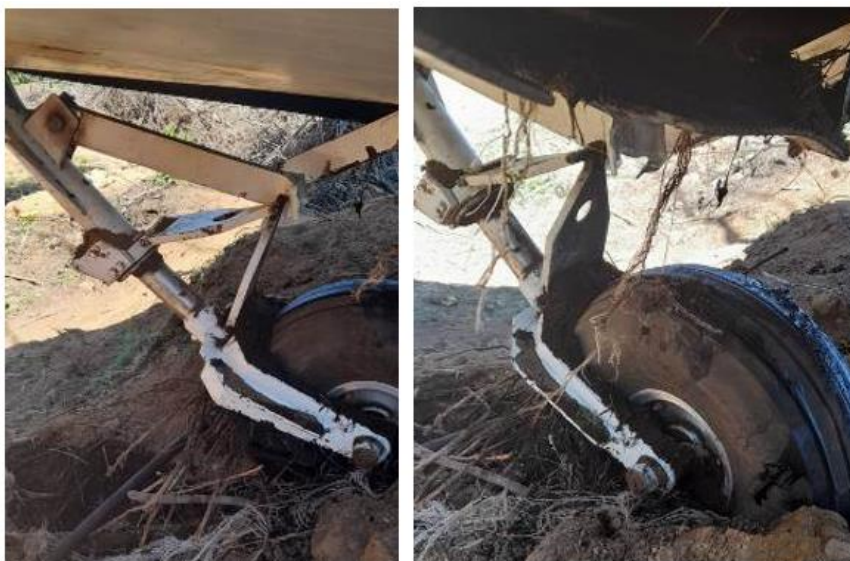
Fotografía N°5: Tren de aterrizaje de nariz con deformación.

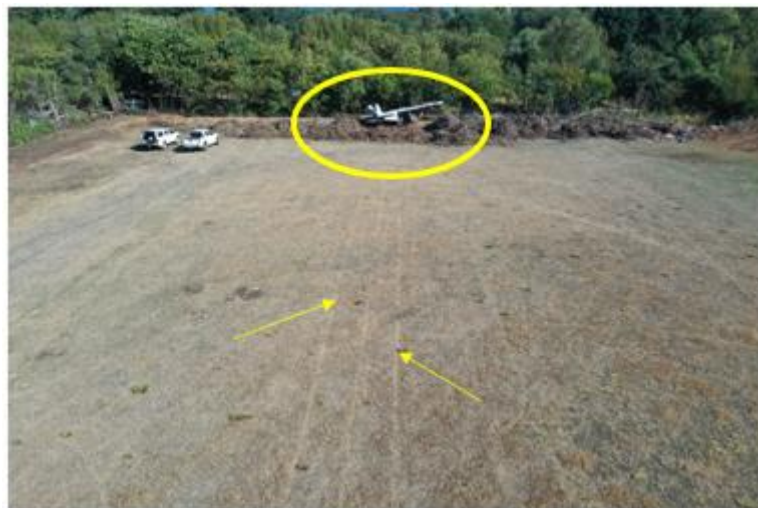
Fotografía N°8: Sitio del Suceso, Aeródromo de Villarrica, Región de la Araucanía

La aeronave se encontró 114 metros al sur del cabezal 33 de la pista del aeródromo Villarrica (SCVI), sobre un montículo de tierra y vegetación al final de la pista, donde impactó la aeronave (Fotografía N°3). La inspección de la aeronave fue apoyada, por el Centro de Mantenimiento Aeronáutico Autorizado (CMA) de la aeronave.
