## **INFORME PRELIMINAR 30 DIAS DEL SUCESO DE AVIACIÓN N° 2120-26**

Fecha suceso : 06.ENE.2026.  
Hora suceso : 16:27 hora local.  
Lugar : Sector Cordón de Los Españoles – Comuna de Lo Barnechea, Región Metropolitana.  
Aeronave : Planeador Marca SHEMA-HIRTH, Modelo VENTUS-2C.  
Ocupantes : 1 (uno).  
Lesiones : Ilesos.  
Licencia : Piloto de Planeador.  
Actividad : Vuelo local.

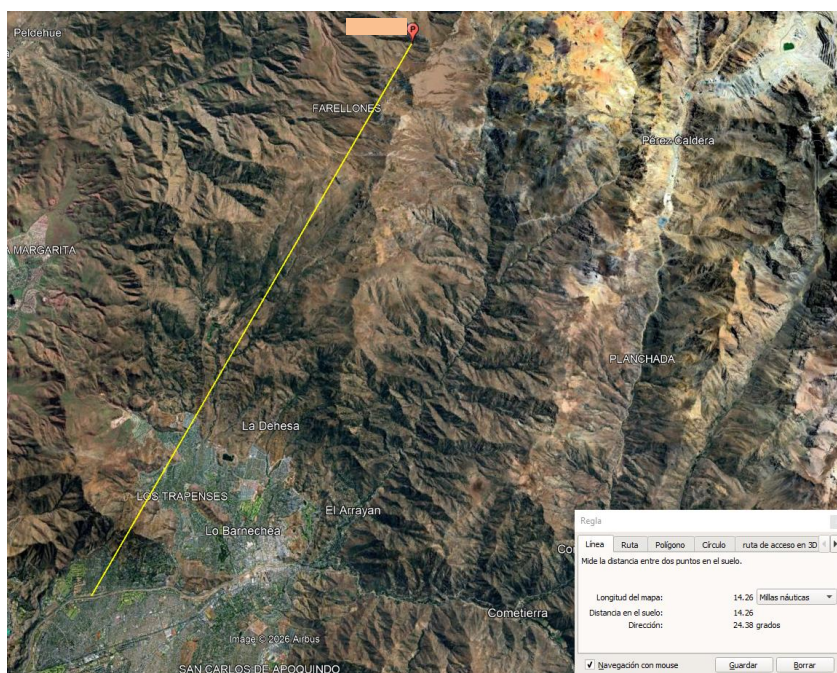
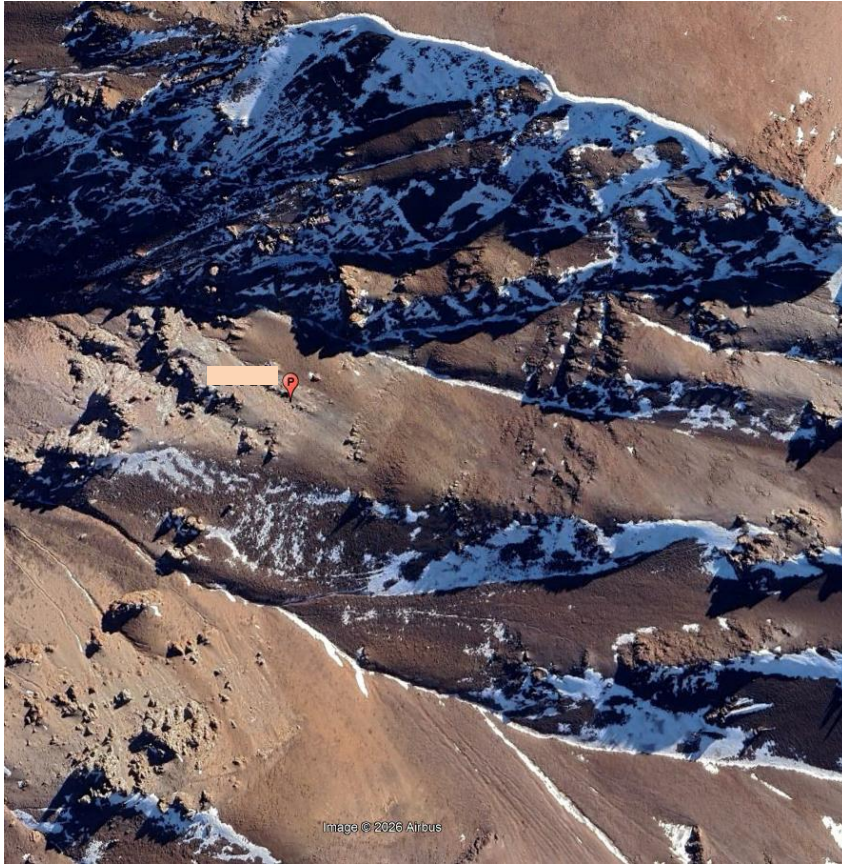
La aeronave fue localizada en el sector cordillerano de Los Españoles, a 14,3 millas náuticas al Noreste del aeródromo de Vitacura (SCLC), en las coordenadas 33° 09' 50,13" S – 70° 27' 45,41" O, a una altitud aproximada de 10.000 pies, al interior de una quebrada de superficie rocosa. Al momento de su hallazgo, la aeronave se encontraba apoyada sobre la superficie del terreno, presentando daños estructurales severos consistentes con un impacto con energía contra el terreno, observándose fracturas y deformaciones en el empenaje de cola, daños significativos en las alas y compromiso estructural del fuselaje, con pérdida de integridad estructural. Asimismo, se constató que los restos de la aeronave se mantenían concentrados en un área acotada, sin

evidencia de dispersión significativa de componentes, lo que es indicativo de un impacto con energía en un punto definido.

Fotografía N°2 y 3: Sitio del suceso 14,3 millas náuticas al Noreste.

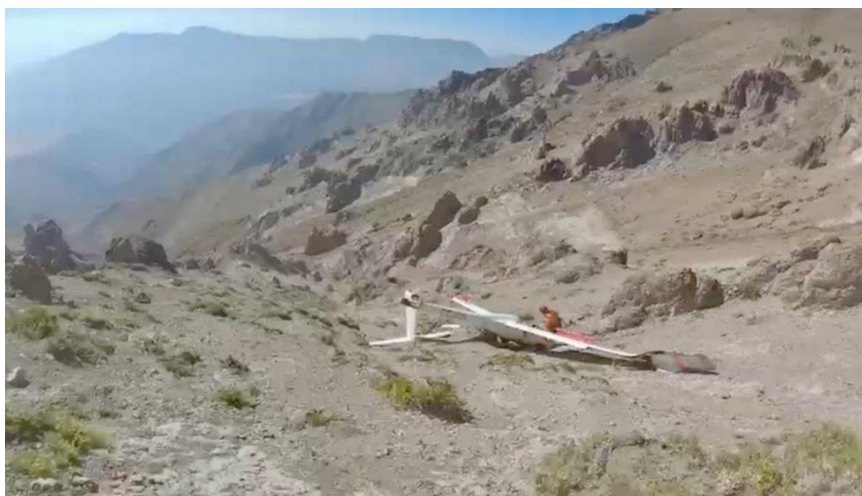
Fotografía N°4: Aeronave involucrada en el suceso.

La aeronave planeador presenta daños estructurales mayores, consistentes con impacto contra terreno montañoso.

Se observó daños en el fuselaje (fractura) y las superficies alares colapsadas.

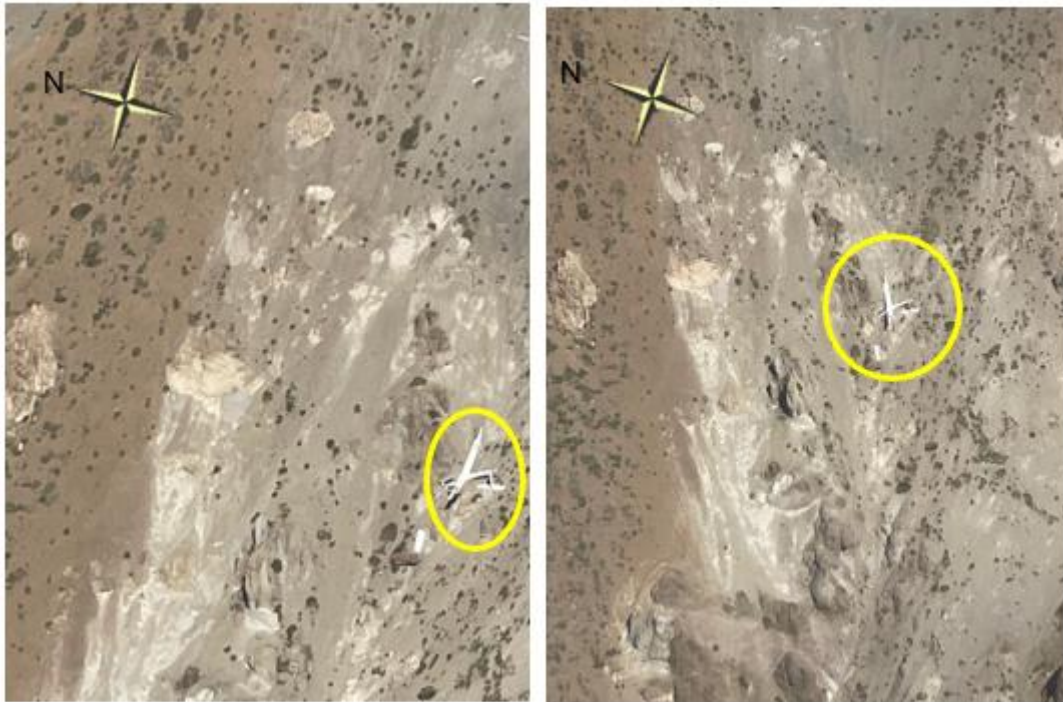
Fotografía N°5: Posición final de la aeronave.

- Ala derecha: Presentaba destrucción estructural, con pérdida de continuidad de sus elementos portantes y deformaciones severas compatibles con impacto directo contra el terreno.
- Ala izquierda: Se observaba unida al fuselaje, aunque con daños estructurales y deformaciones compatibles con cargas secundarias de impacto y torsión.
- Cabina: Evidenciaba colapso estructural del sector delantero del fuselaje, con deformación del área de cabina y pérdida de integridad de la carlinga (bubble canopy).
- Empenaje: Se encontraba fracturado y desprendido del fuselaje, evidenciando separación estructural de la sección posterior de la aeronave.
