**DIRECCIÓN GENERAL DE AERONÁUTICA CIVIL**  
**DEPARTAMENTO PREVENCIÓN DE ACCIDENTES**

**INFORME PRELIMINAR 30 DÍAS DEL SUCESO DE AVIACIÓN N° 2128-26**  
**31.ENE.2026**

**Fecha suceso** : 31 de enero 2026.  
**Hora suceso** : 18:50 hora local.  
**Lugar** : Borde costero de Maitencillo, comuna de Puchuncaví, Reg. Valparaíso.  
**Aeronave** : Ultraliviano no motorizado (UL) modelo BGD (según lo relatado por un testigo).  
**Piloto al mando** : Piloto de Ultraliviano No Motorizado (UL).  
**Ocupantes** : 01 Piloto.

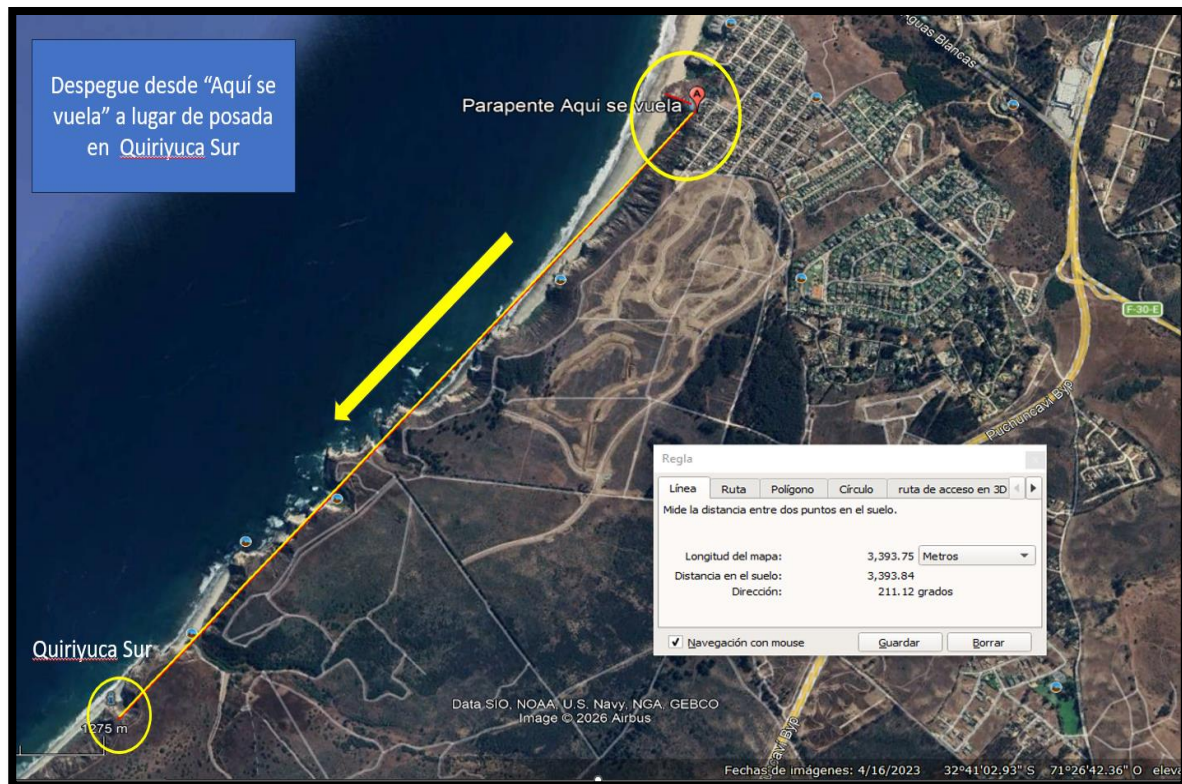
De acuerdo con lo observado en un video realizado por una guardia de una fundación, se pudo observar al piloto fallecido en una playa a las 18:50 HL, conforme a las imágenes N°1 y N°2.

Imagen N° 1: Secuencia del suceso.

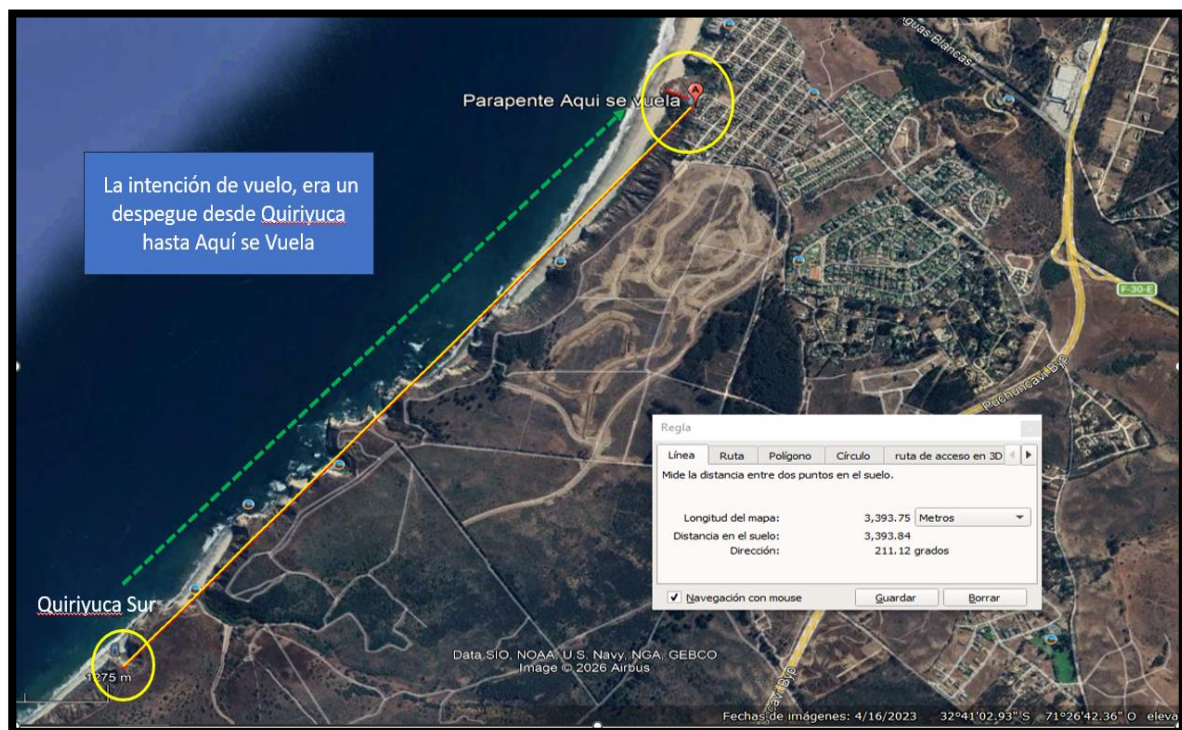
Imagen N°2: Secuencia del suceso.

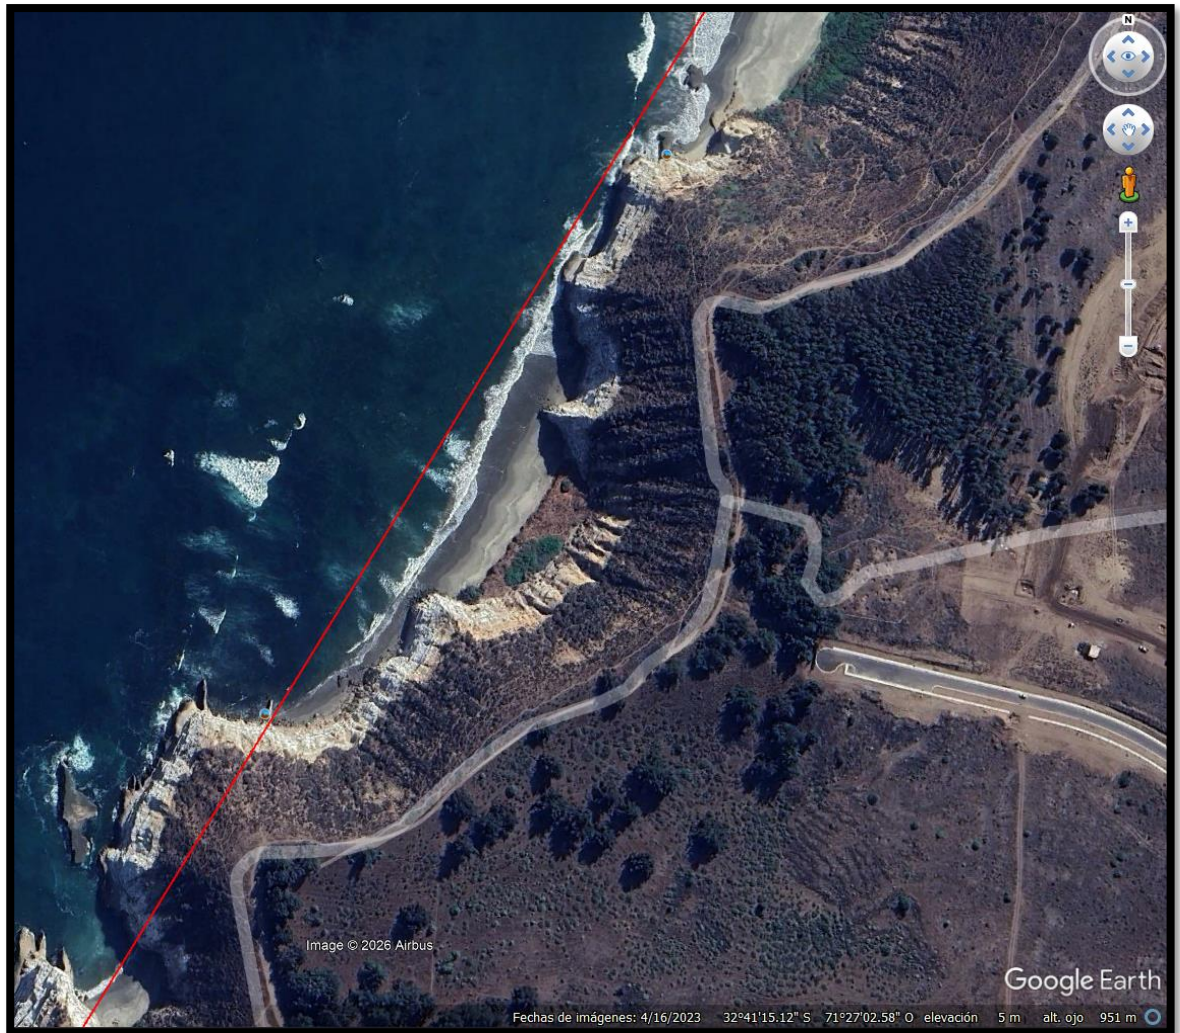
Imagen N° 3

El sitio del suceso corresponde a un sector ubicado en un borde costero de Maitencillo, comuna de Puchuncaví, Reg. Valparaíso. El piloto fallecido fue encontrado en una playa del sector en las coordenadas geográficas: Lat. 32° 41' 16.15"S. y Long. 71° 27' 00" O., conforme a las imágenes N°3 y N°4.
