**INFORME PRELIMINAR 30 DÍAS DEL SUCESO DE AVIACIÓN N°2131-26**

**11.FEB.2026**

| <b>Aeronave</b> | : Avión Thrush, modelo S2R-T660. |

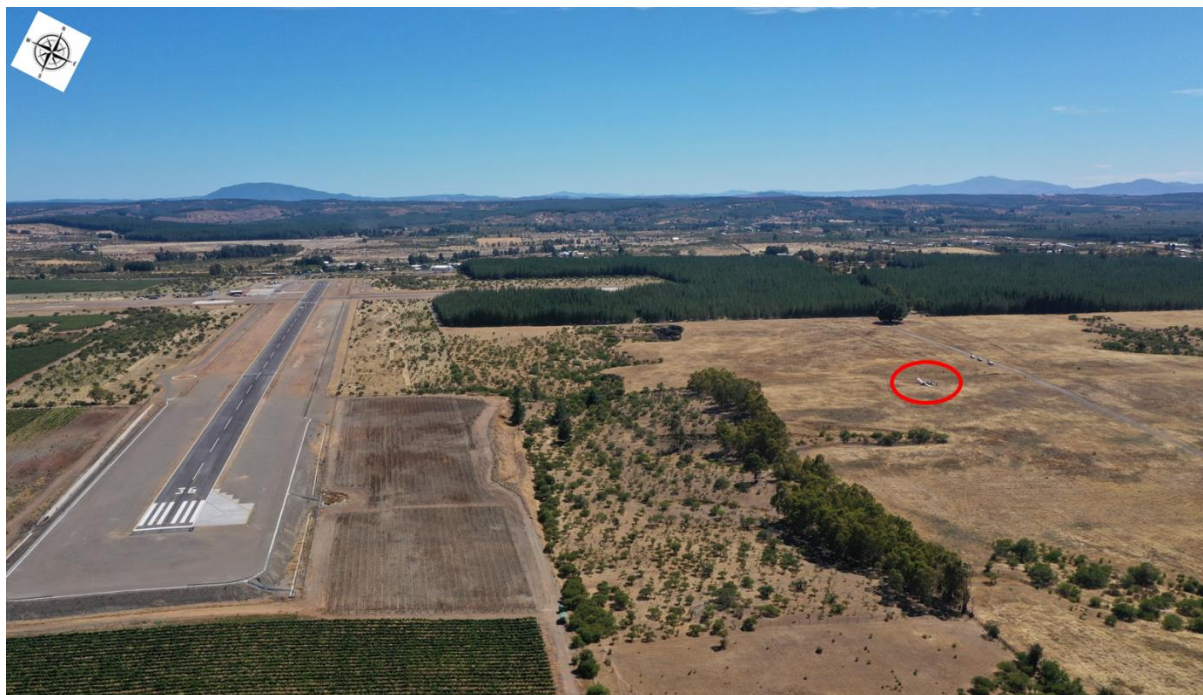
**Fotografía N° 1:** Ubicación final de la aeronave (círculo rojo), con respecto al cabezal 36.

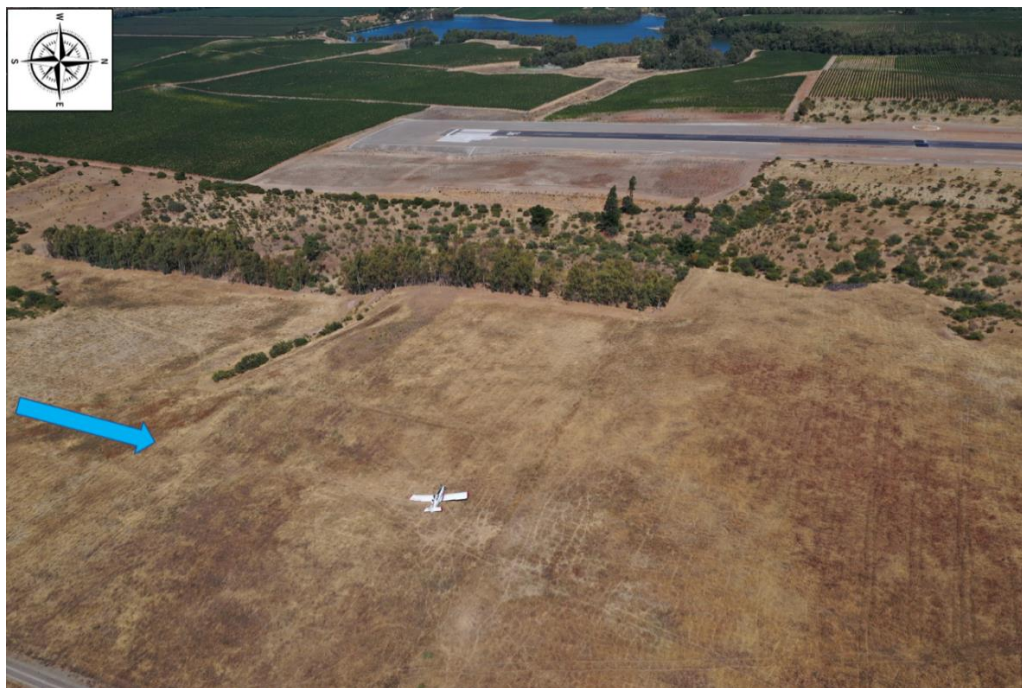
El terreno en donde quedó la aeronave era de un terreno agrícola, de consistencia seca, duro e irregular, con ondulaciones y presencia de pastizal seco.

**Fotografía N° 2:** Vista del terreno en donde aterrizó la aeronave y su dirección de aproximación al 010° (flecha azul).

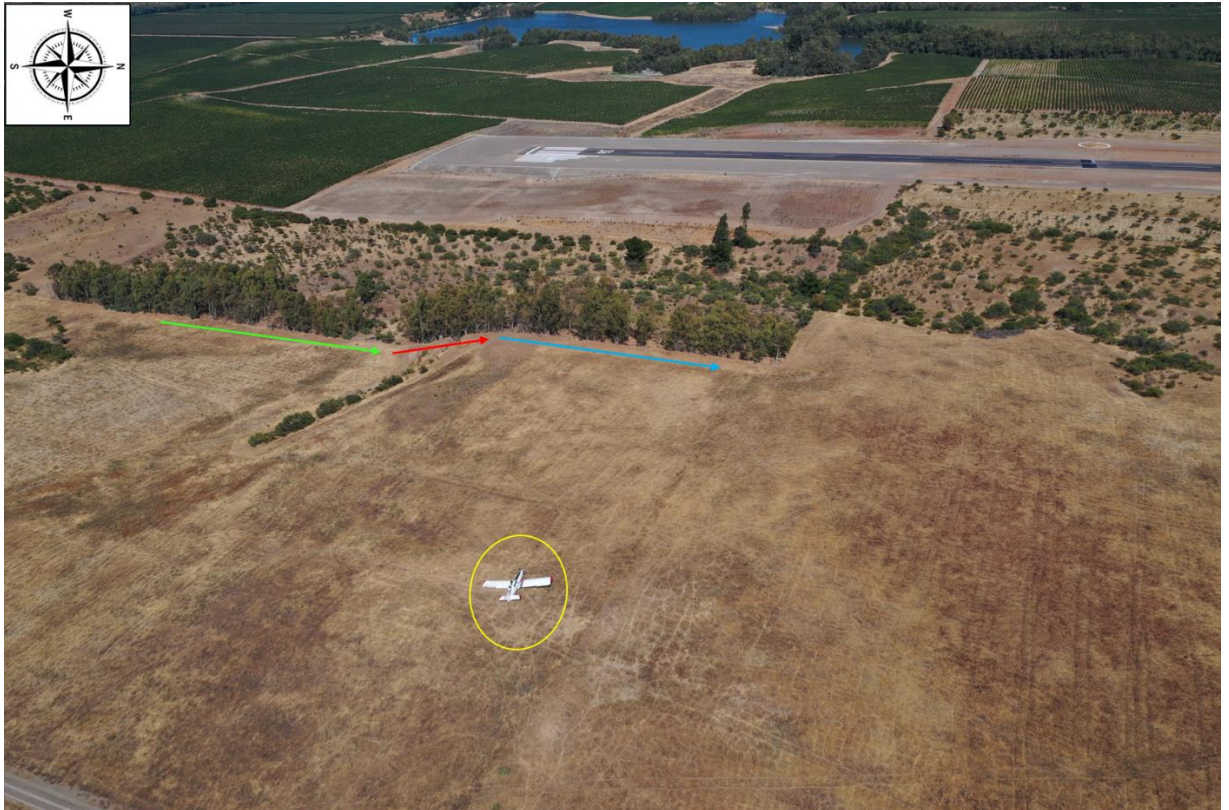
Este terreno presentaba dos áreas de diferentes elevaciones, con un área intermedia con una pendiente de aproximadamente 30°. La ubicación final de la aeronave fue el área más alta el lugar.

**Fotografía N° 3:** Vista lateral, en donde se aprecian las 2 áreas con diferentes elevaciones (flechas verde y celeste). La pendiente en ascenso corresponde a la flecha roja. La ubicación final de la aeronave se destaca con el círculo amarillo.

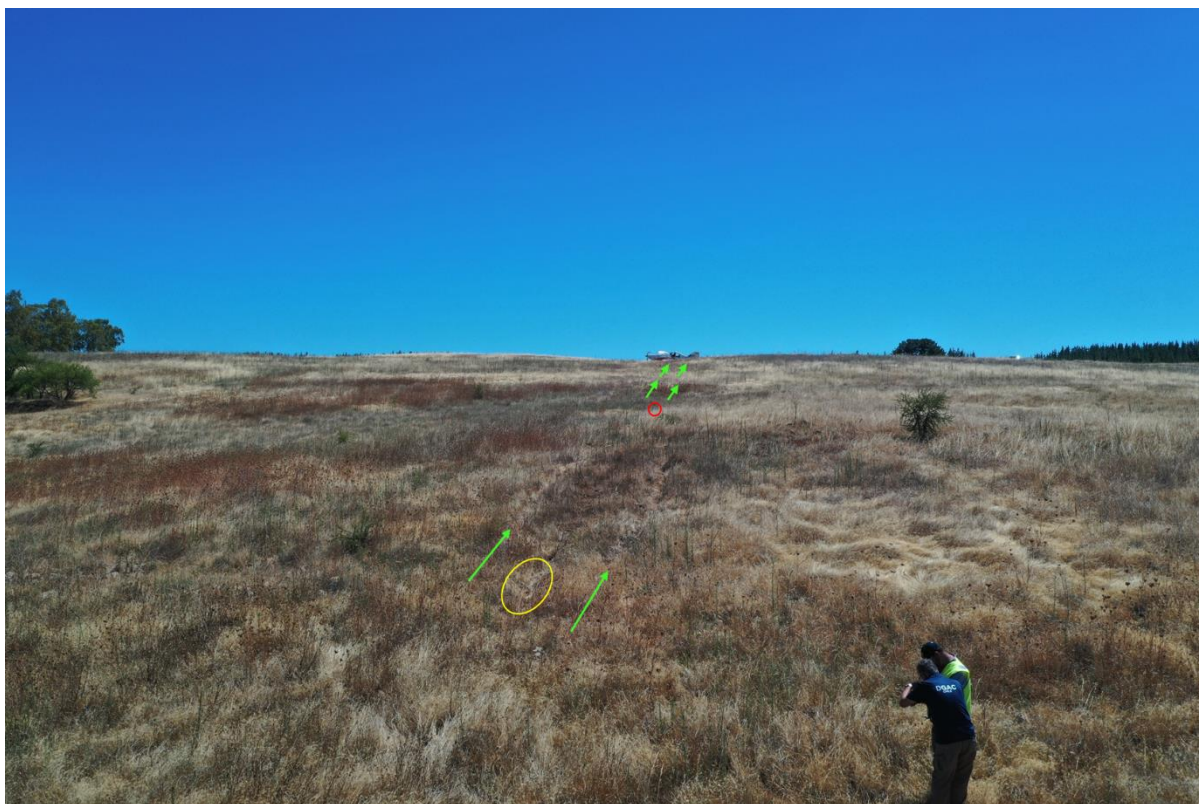
Al momento del primer impacto de la aeronave contra el terreno, se desprendió la rueda de cola, quedando, aproximadamente, a 50 metros de su contacto inicial contra el terreno.

Posteriormente, la aeronave se elevó y realizó dos contactos más contra el terreno, antes de finalizar su desplazamiento.

**Fotografía N° 4:** Vista de las huellas de los 3 impactos de la aeronave (flechas verdes) y de la huella de contacto de la rueda de cola (círculo amarillo) El círculo rojo corresponde al lugar en donde se encontró la rueda de cola.

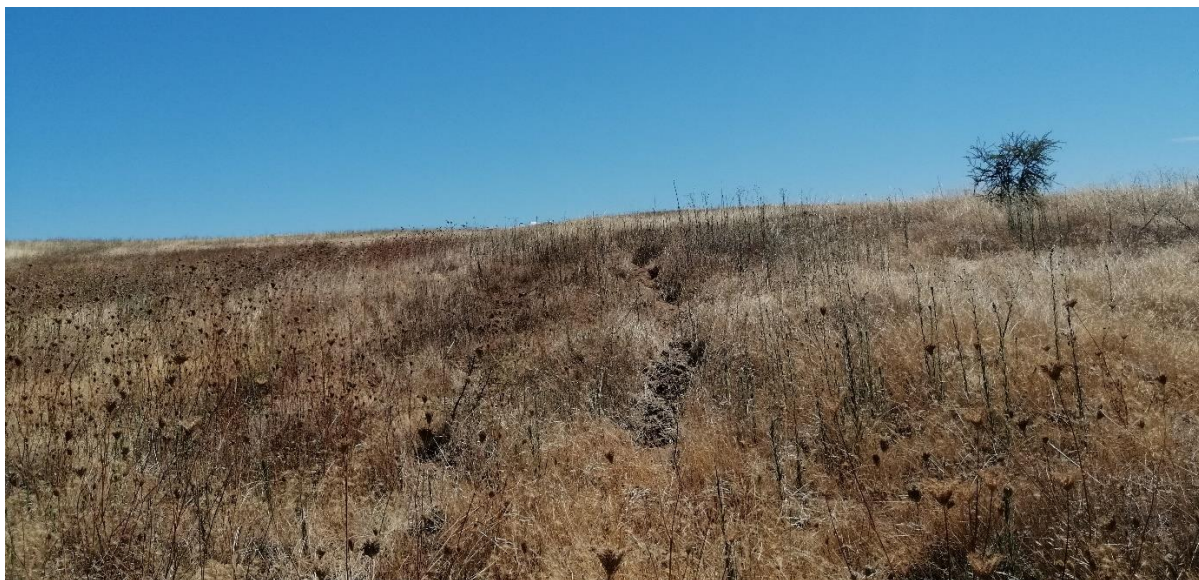
La aeronave, al momento de realizar la maniobra de aterrizaje de emergencia, tuvo el primer contacto contra la superficie del terreno en la pendiente en ascenso.

**Fotografía N° 5:** Vista de las huellas del tren principal, en el primer impacto contra el terreno.

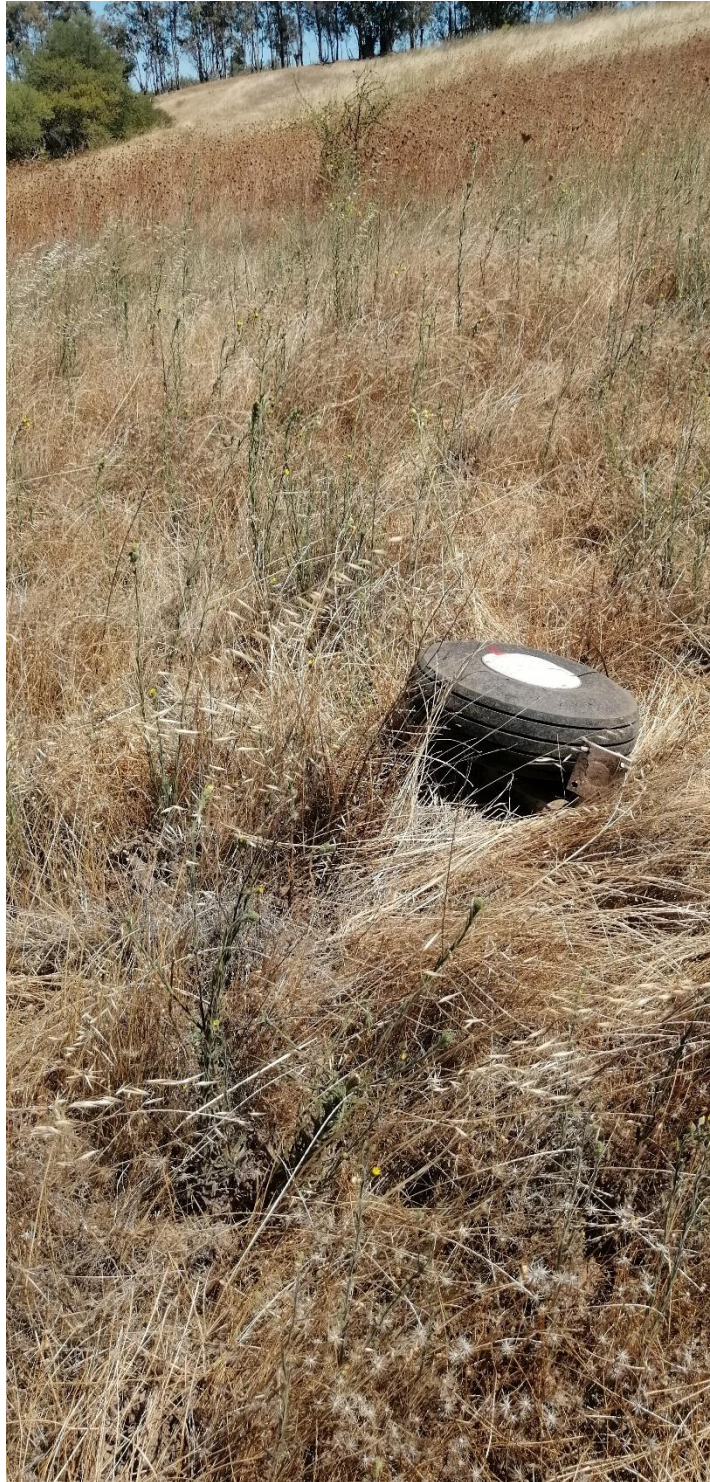
**Fotografía N° 6:** Vista de la rueda de cola, en donde se evidencia la pendiente del terreno.

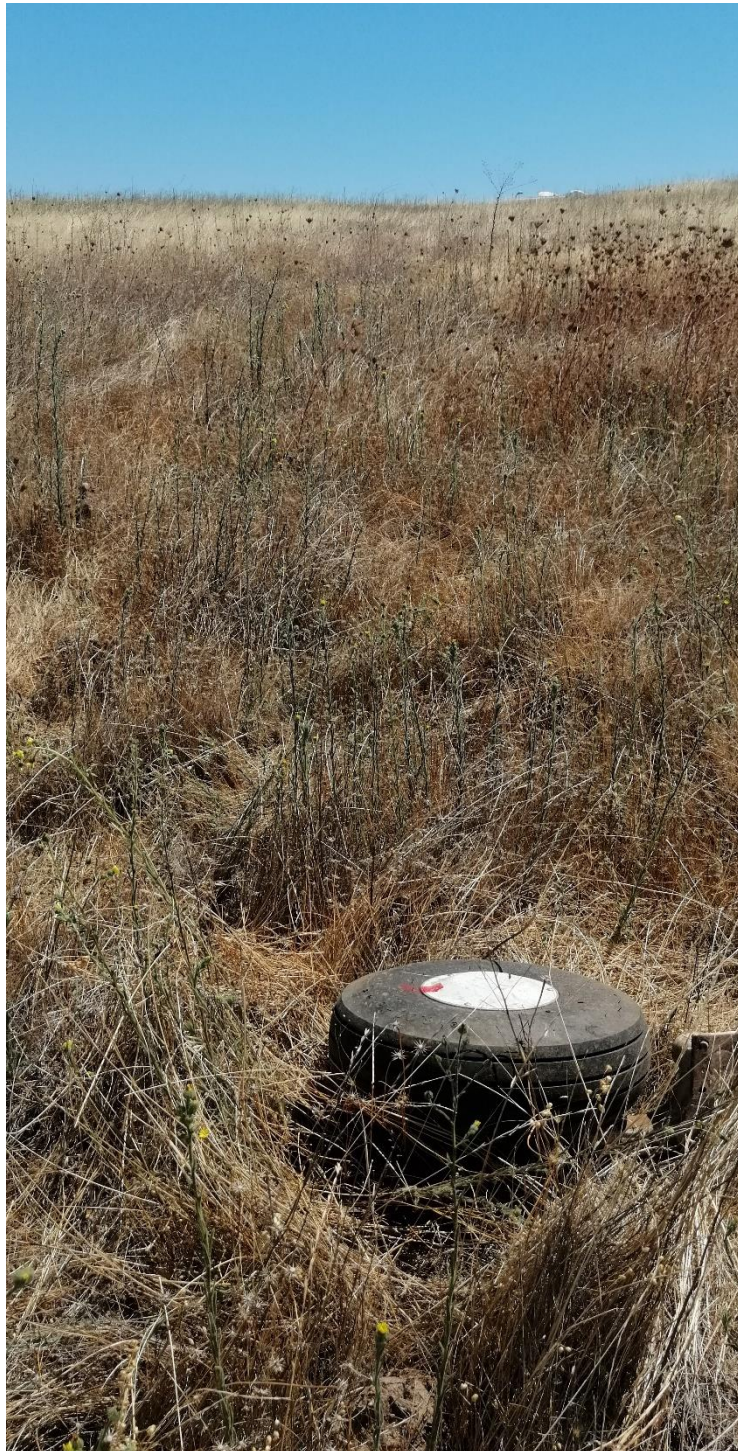
**Fotografía N° 7:** Vista de la rueda de cola, en donde se aprecia, en la parte superior, la ubicación final de la aeronave.

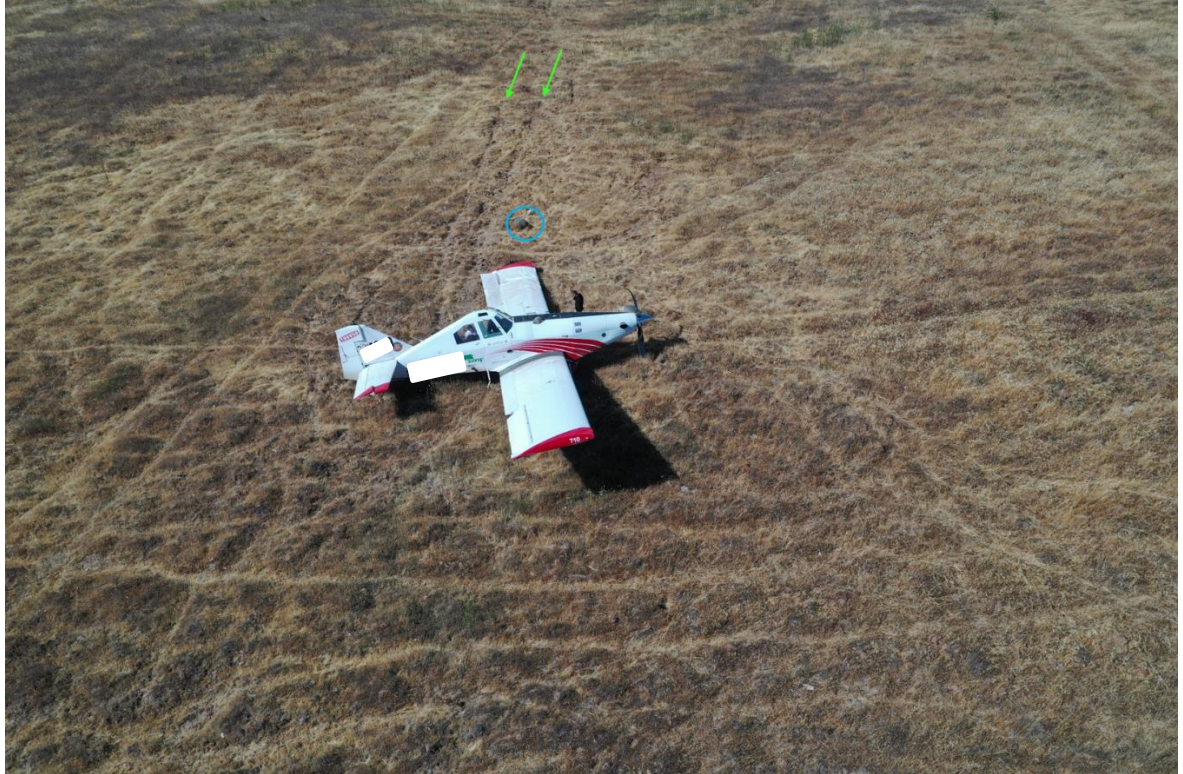
Se pudo evidenciar que el aterrizaje de emergencia se realizó al rumbo 010° y que, posterior al último impacto contra el terreno (flechas verdes), al desprenderse la pierna izquierda del tren principal y su rueda (circulo celeste), tras lo cual la aeronave realizó un giro hacia su izquierda, quedando orientada al 280°.

**Fotografía N° 8:** Vista de la aeronave orientada, aproximadamente, al 280°.

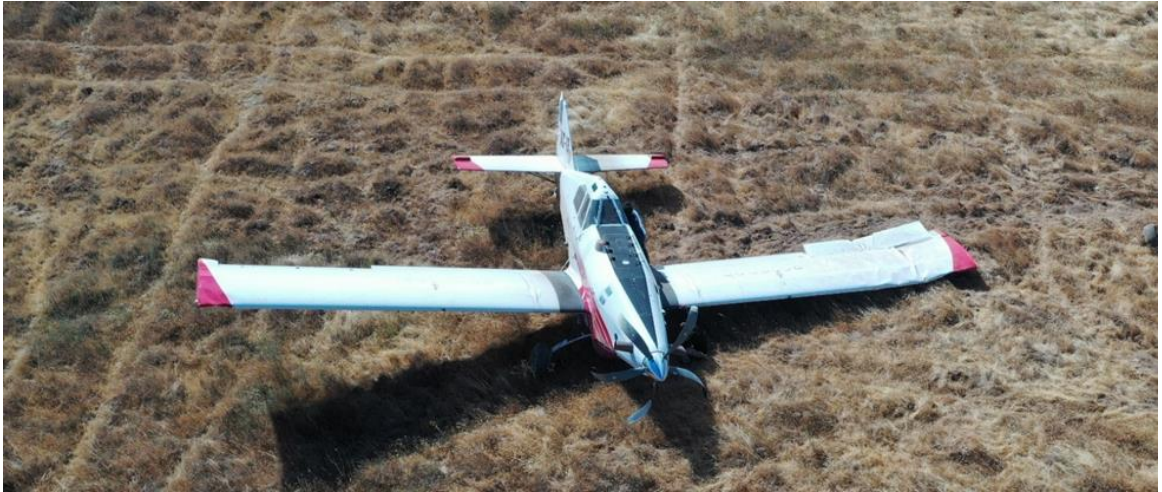
La aeronave fue encontrada asentada sobre un terreno agrícola con vegetación seca, en condición no nivelada, tanto longitudinal como lateralmente.

**Fotografía N° 9:** Vista de la aeronave en condición no nivelada.

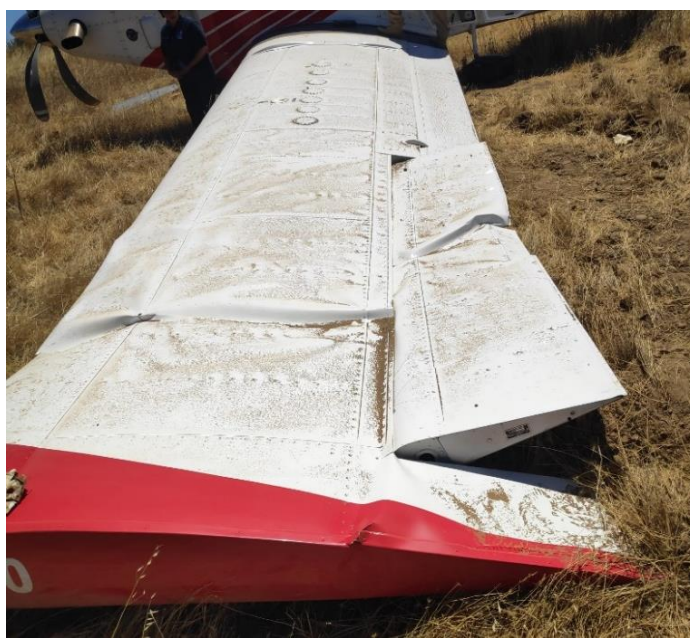
Fractura estructural en el último tercio del plano alar.

Deformación significativa del borde de salida.

Fracturas y abolladuras en el extradós, indicativas de carga de flexión estructural.

Deformación de la punta de ala con pérdida de alineación geométrica.

**Fotografía N° 10:** Vista del ala izquierda.

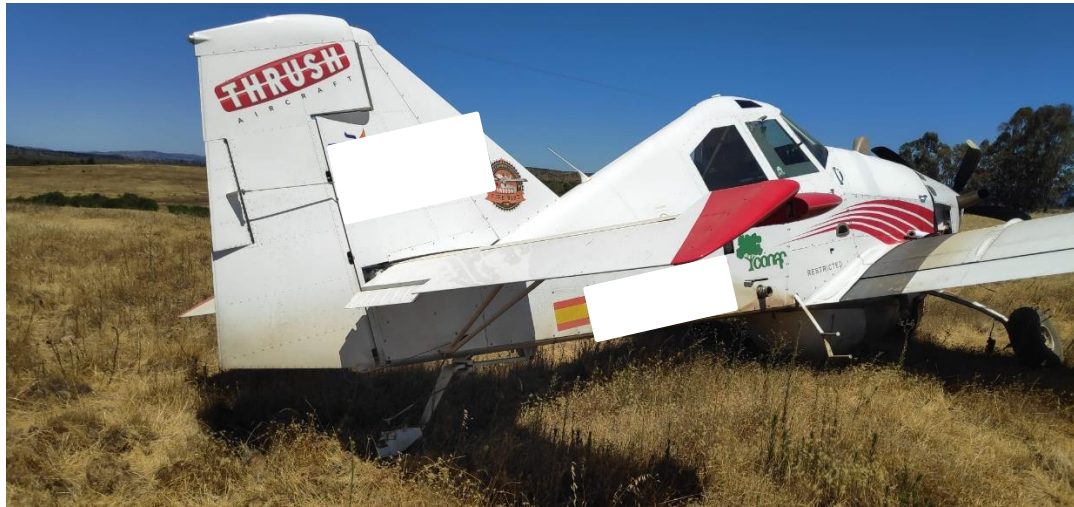
Deformaciones estructurales en extradós y borde de salida.

Evidencia de torsión del plano alar.

Impacto en zona ventral inferior.

Desalineación general producto del asentamiento irregular.

**Fotografía N° 11:** Vista posterior derecha de la aeronave.

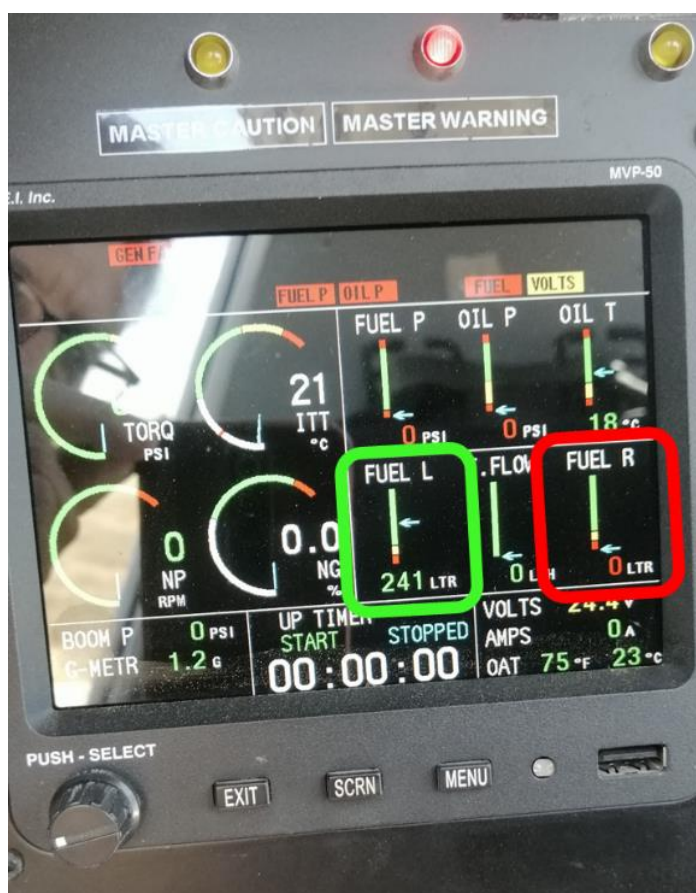
La aeronave se encontraba en actitud no nivelada, circunstancia que afecta la precisión de los sistemas de medición de cantidad de combustible, los cuales dependen de sensores calibrados para actitud normal. Las indicaciones observadas fueron:

- ✓ Estanque alar izquierdo: **241 litros.**
- ✓ Estanque alar derecho: **0 litros.**
- ✓ Estanque ventral: aproximadamente **1 litro** remanente.

**Fotografía N° 12:** Vista de la indicación del estanque izquierdo (cuadro verde) y derecho (cuadro rojo), respectivamente, en la condición de la aeronave no nivelada.

Las lecturas deben considerarse referenciales.
