## **INFORME PRELIMINAR 36 MESES DEL SUCESO DE AVIACIÓN N° 1996-22**

Fecha suceso : 01 de septiembre de 2022.  
Hora suceso : 14:20 hora local.  
Lugar : En un vuelo entre los Aeródromos de Viña del Mar (SCVM) y Robinson Crusoe (SCIR).  
Aeronave : Avión Beechcraft BE-200.  
Licencia Piloto : Piloto Comercial de Avión.  
Ocupantes : Tripulación 2 y 4 pasajeros.

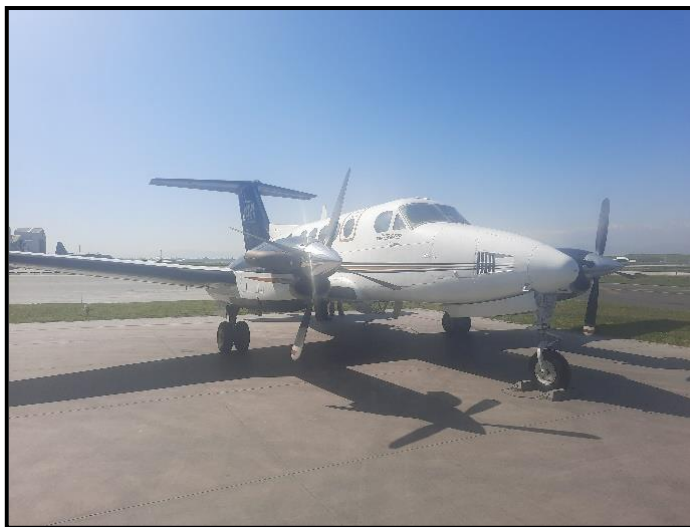
Fue verificada la integridad de la aeronave (Fotografía N° 1).

Fotografía N° 1: Vista de la aeronave.

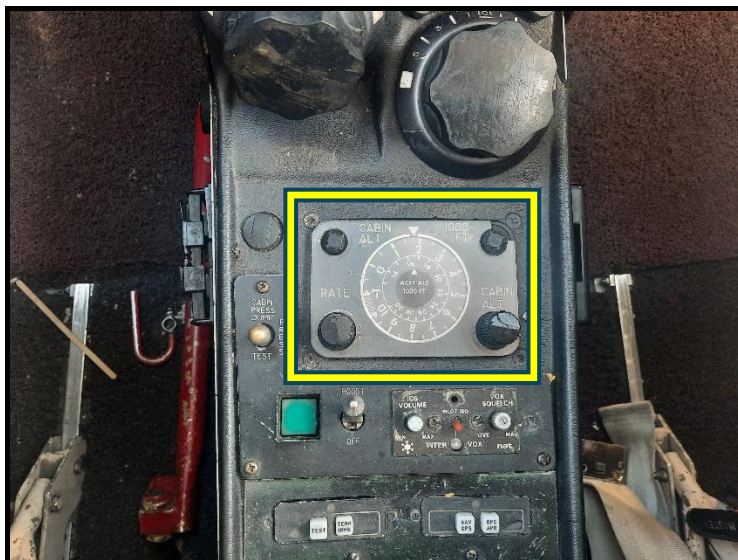
Fotografía N° 2: Panel de control de presurización.

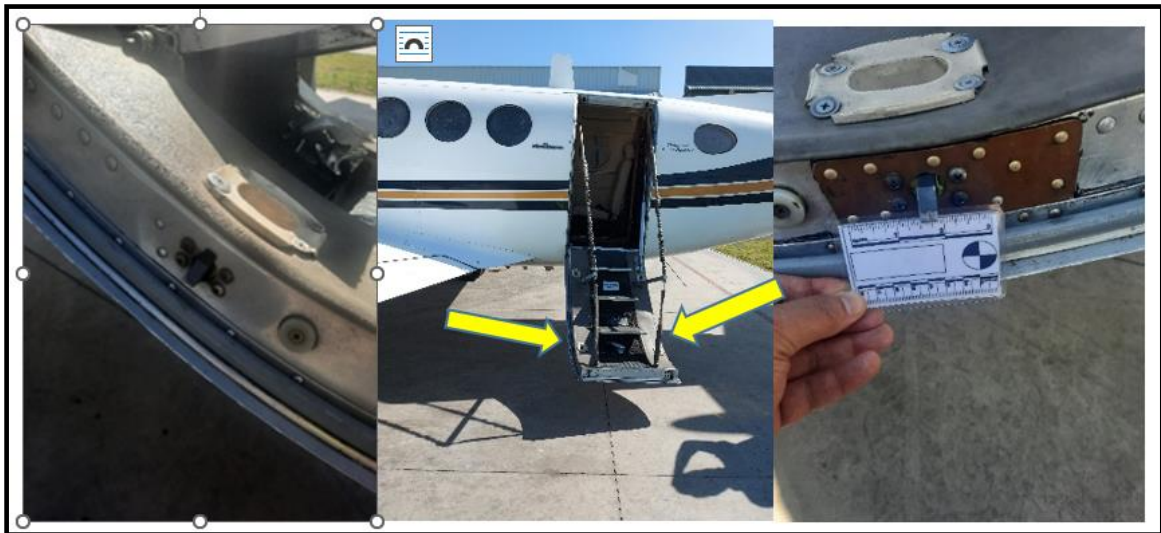
Con fecha 01 de septiembre de 2022 la aeronave (día del suceso) realizó un vuelo ferry hacia el Aeródromo La Araucanía (SCQP), Región de La Araucanía, donde se efectuó una inspección, estableciendo que la pérdida de presurización provenía desde la puerta de acceso a la cabina, específicamente desde la parte superior trasera del marco de refuerzo de la puerta (frame), en la zona de anclaje del “latch pin roller”, lugar donde existía una trizadura. Posteriormente, el CMA reparó la puerta estructuralmente el día 02 de septiembre de 2022, se reselló la zona y se efectuaron pruebas funcionales tanto en tierra como en vuelo el mismo día, verificando que el sistema de presurización funcionaba sin observaciones.

Fotografía N° 3: Vista de la puerta de acceso a cabina y zona reparada el día 02 de septiembre de 2022.

Durante la inspección en el Aeropuerto Arturo Merino Benítez (SCEL) el día 05 de septiembre de 2022, se verificó la reparación estructural de la puerta, realizada el día 02 de septiembre de 2022. (Fotografías N° 3 y 4).

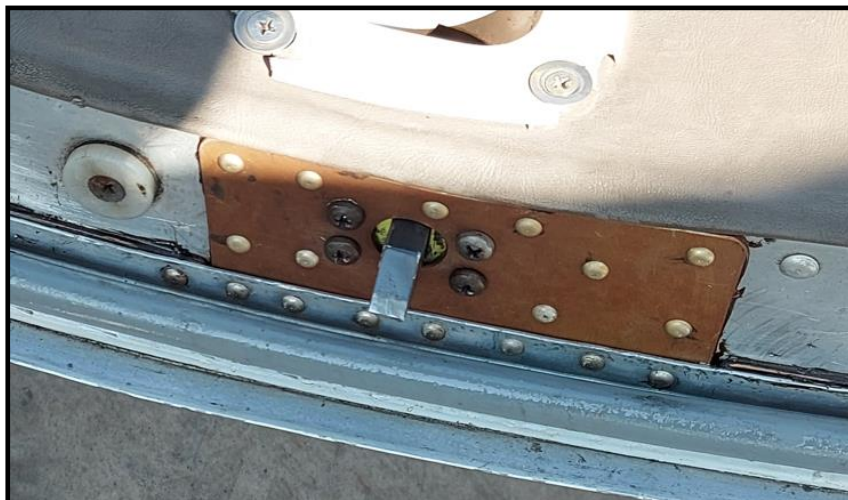
Durante la última inspección, no se evidenció la existencia de trizaduras en la zona de anclaje del “latch pin roller” superior trasero del marco de refuerzo de la puerta (frame) de acceso a la cabina.

Fotografía N° 4: Reparación estructural y sellado en marco trasero de puerta de acceso a la cabina efectuado el día 02 de septiembre de 2022.

Posteriormente, la aeronave fue retornada al servicio por parte del CMA autorizado, con fecha 02 de septiembre de 2022.
