## INFORME PRELIMINAR 36 MESES DEL SUCESO DE AVIACIÓN N° 2007-22

Fecha suceso : 01 de diciembre de 2022.

Lugar : Aeropuerto Arturo Merino Benítez (SCEL), Santiago, Región Metropolitana.

Aeronave : Avión Airbus, modelo 321-211.

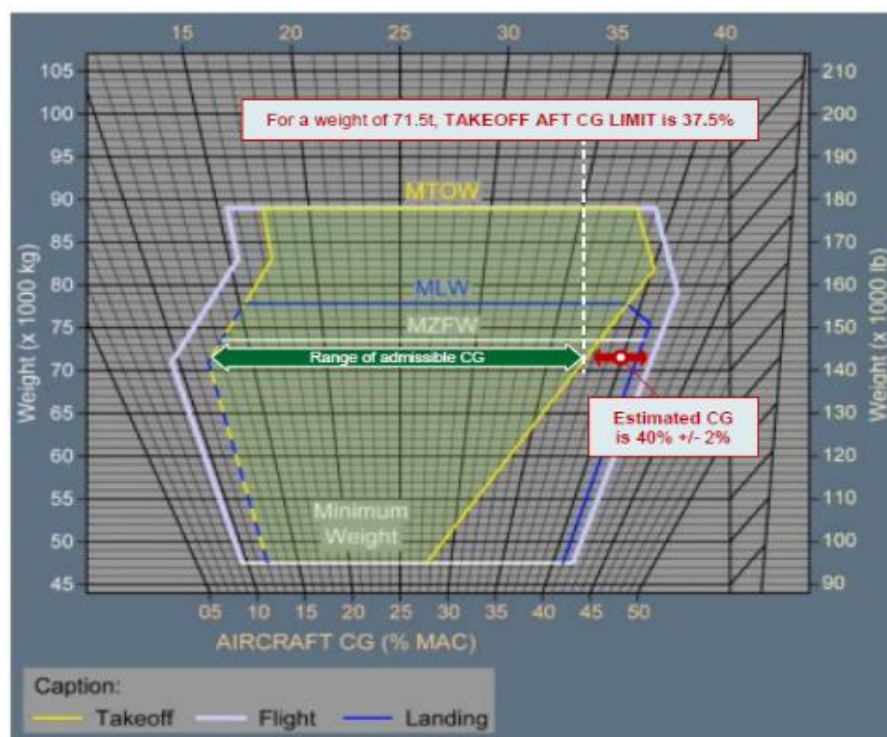
Al momento de revisar la configuración de los pasajeros al momento del aterrizaje, la configuración era de 26 pasajeros en zona delantera (OA), 20 pasajeros en zona intermedia (OB) y 87 pasajeros en zona trasera (OC).

Lo anterior modificó el balance de la aeronave quedando al momento del despegue, la siguiente configuración: **(Ver Imagen N° 1)**

- Peso Total 71.5 toneladas (MTOW 89 toneladas).
- Centro de Gravedad 40%.
- THS 3.2° nariz abajo. (Trim del estabilizador horizontal)

## Imagen N°1: Centro de Gravedad estimado al momento de suceso

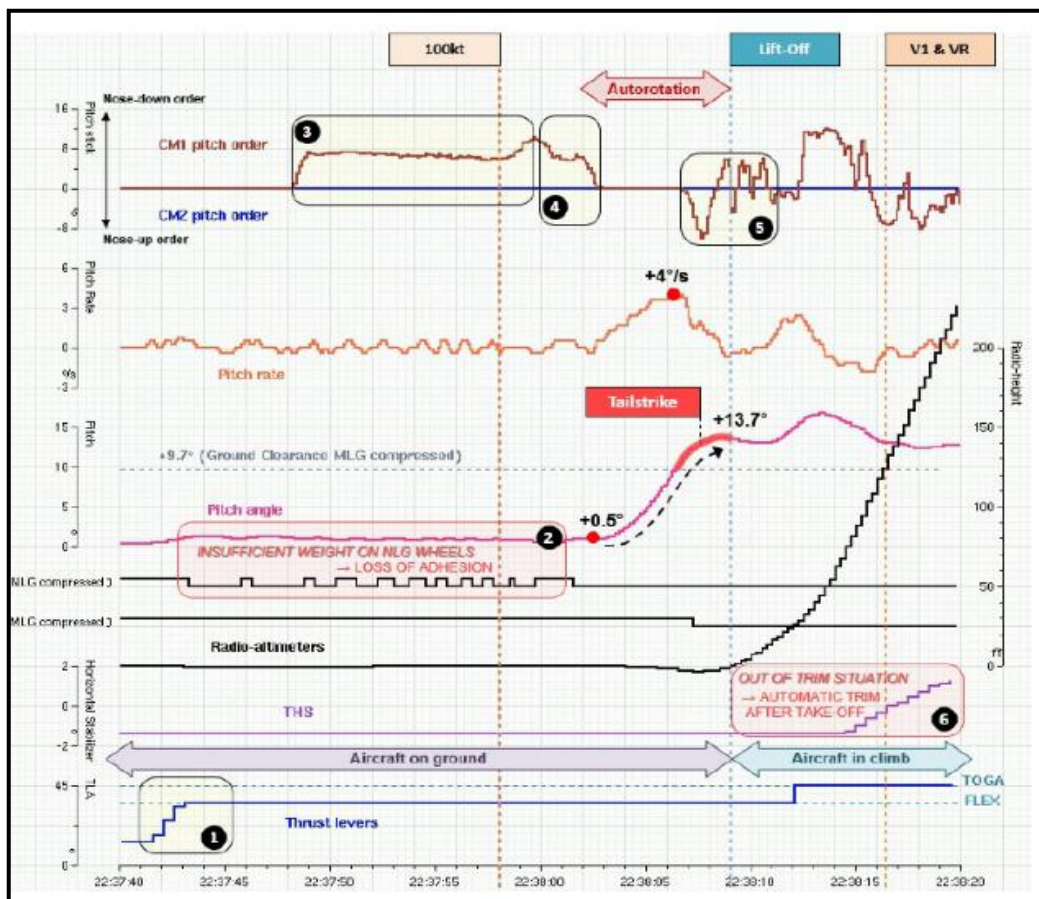
La información obtenida señala en lo principal, un evento de impacto contra la pista del cono de cola en la parte inferior (Tail Strike).

El impacto se produjo antes de la velocidad de rotación ( $V_r$ ) y el ángulo de despegue se incrementó inadvertidamente en una autorrotación desde +9.9 grados a los +13.7 grados. (**Ver imagen N° 2**)

## Imagen N°2: Datos del Flight Data Recorder

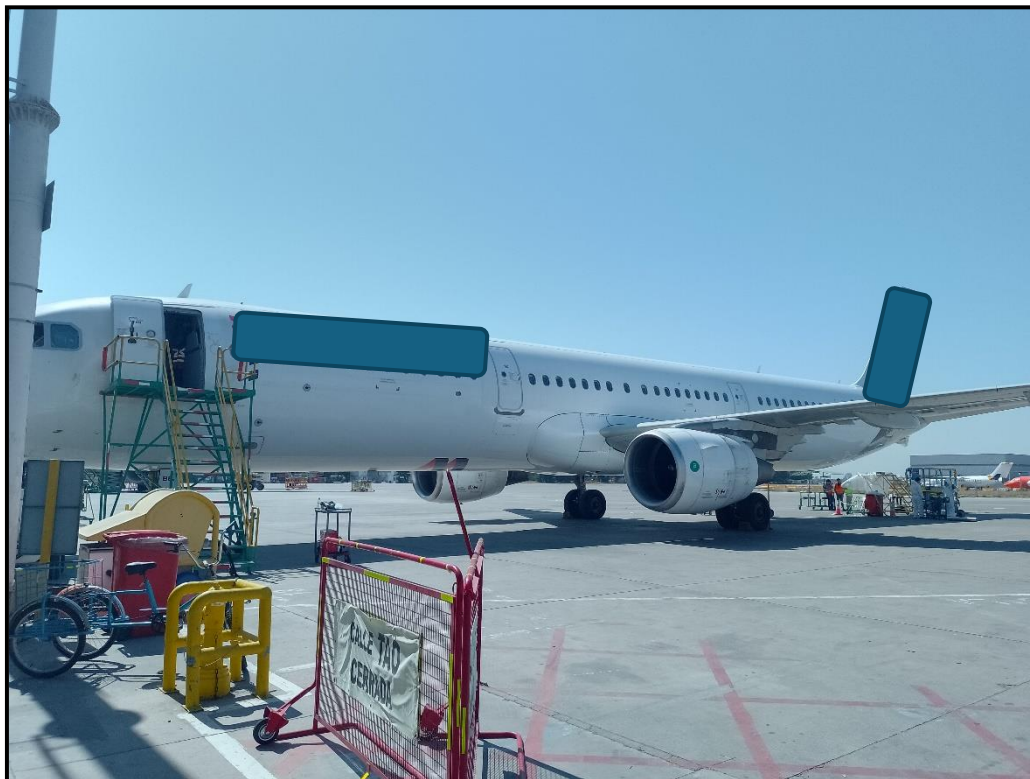
La aeronave afectada, corresponde a un Airbus modelo 321-211, la cual se encontraba estacionada en la loza de mantenimiento de la empresa operadora en trabajos de reparación (Ver fotografía N° 1).

**Fotografía N° 1: Vista de la aeronave afectada**

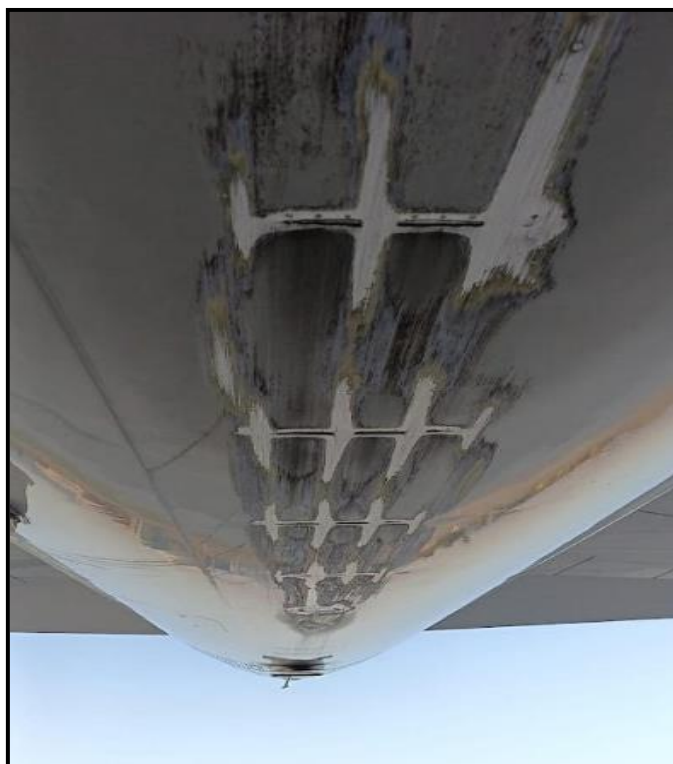
**Fuselaje:** Desgaste en el recubrimiento de la parte inferior del cono de cola, cercana al empenaje de la aeronave.

Se observaron daños en el fuselaje, en la parte inferior del cono de cola, correspondientes al contacto del fuselaje con la pista durante el despegue (Ver fotografías N° 2 y N° 3).

**Fotografía N°2: Vista del daño del cono de cola.**

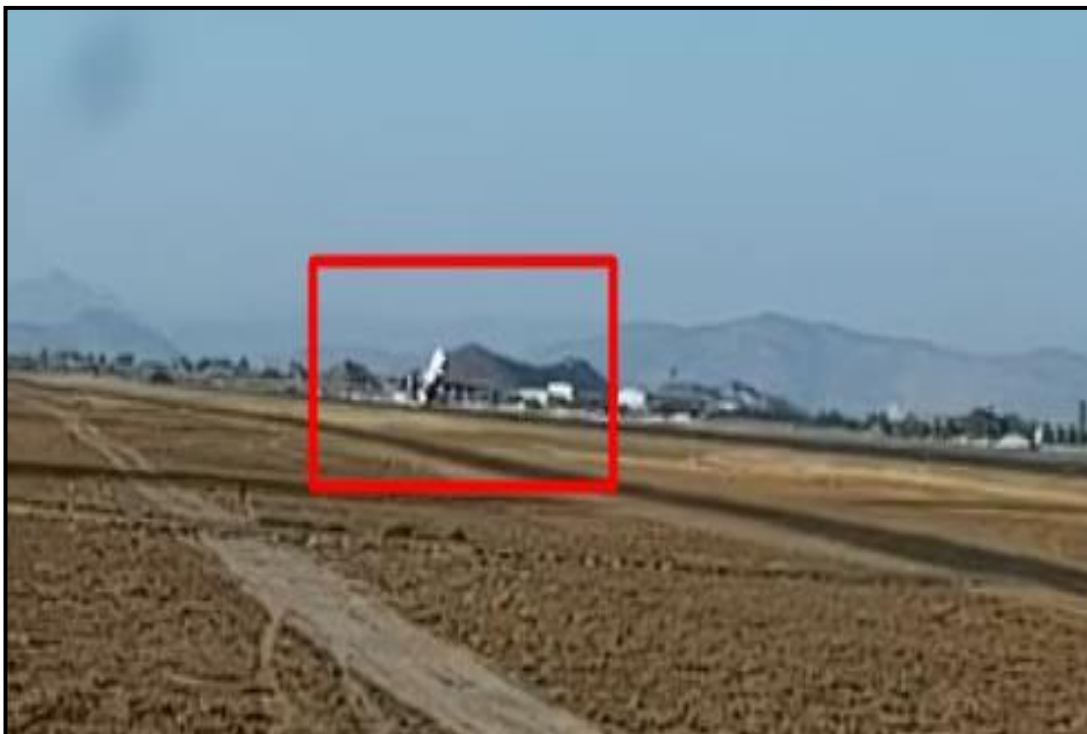
**Fotografía N°3: Registro del Tail Strike.**
