## INFORME PRELIMINAR 36 MESES DEL SUCESO DE AVIACIÓN N° 2009-22

Fecha suceso : 12 de diciembre de 2022.  
Hora suceso : 11:48 hora local.  
Lugar : Aeródromo Guardiamarina Zañartu (SCGZ), Puerto Williams, Región de Magallanes.  
Aeronave : Avión Beechcraft, modelo BE-100.  
Licencia Piloto : Piloto Comercial de Avión.  
Ocupantes : Tripulación 2 / Pasajeros 9

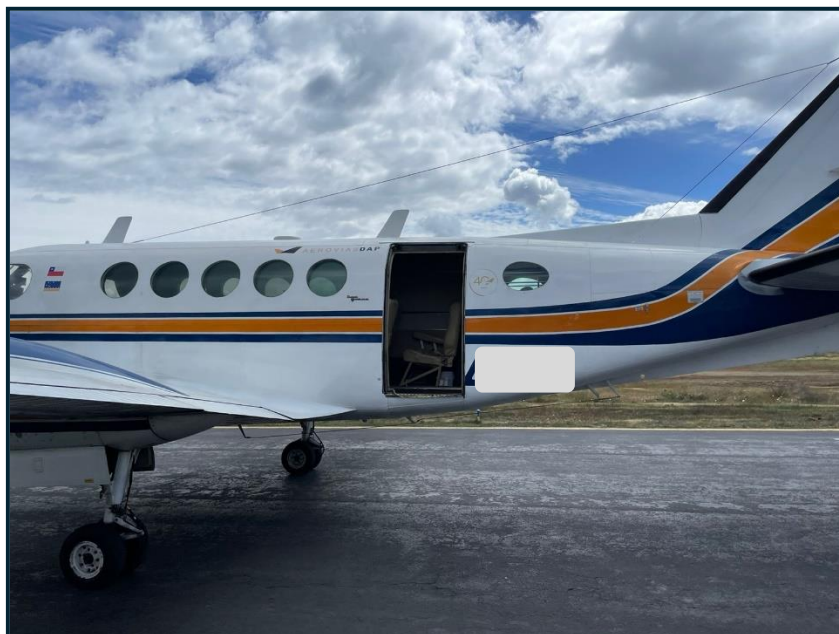
- Se verificó la integridad de la aeronave, constatando el desprendimiento de la puerta de embarque (Fotografía N° 2).

Fotografía N° 2: Aeronave sin la puerta de embarque.

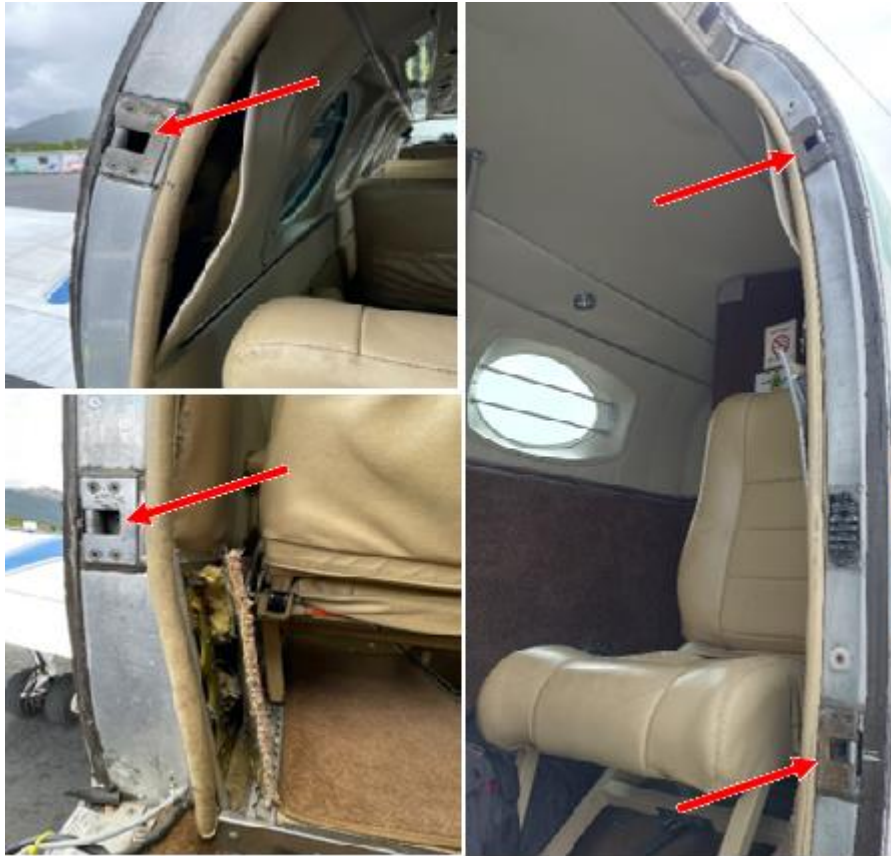
- Se revisaron ambas hélices, no encontrando observaciones.
- Se pudo observar la ausencia de la puerta de embarque a la aeronave (la puerta no fue encontrada).
- Se revisaron los puntos de aseguramiento al marco donde se aloja la puerta en la aeronave, no encontrando evidencia de daño o evidencia de desgarramiento en alguno de estos puntos (Fotografía N° 3).

Fotografía N° 3: Puntos de aseguramiento en el marco de la puerta principal.

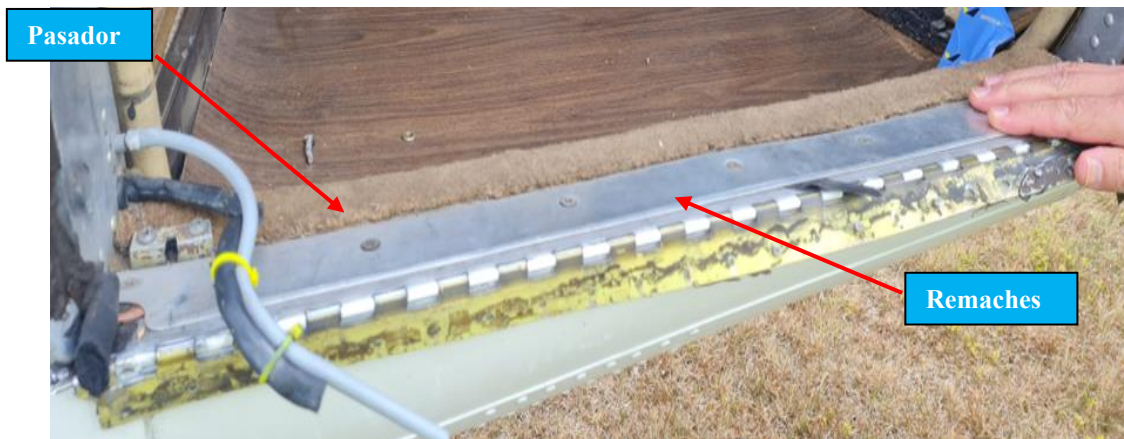
- La aeronave resultó con daños en el sector del fuselaje adyacente a la puerta de acceso, la cual se desprendió en vuelo.
- Bisagra inferior de soporte de puerta con su pasador instalado y sus remaches de unión a la puerta cortados.

- La bisagra inferior de soporte de la puerta estaba con su pasador instalado, sin evidencia de corrosión o fracturas, los remaches de unión a la puerta cortados (Fotografía N° 4).

Fotografía N° 4: Bisagra inferior puerta de acceso.

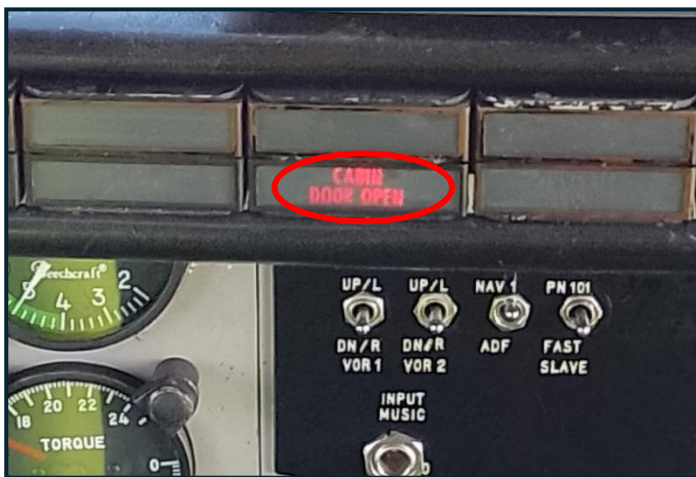
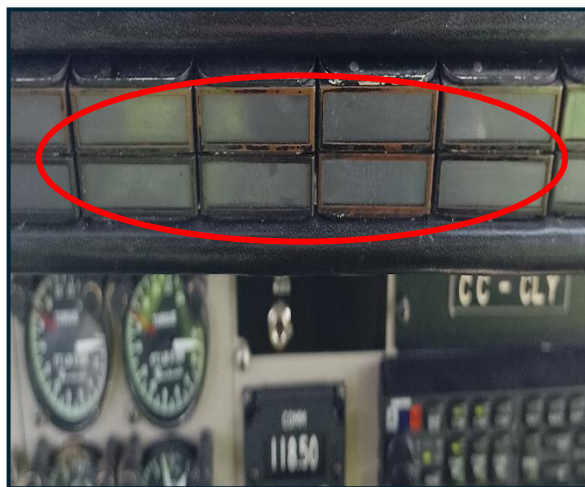
- Se efectuó puesta en marcha de ambos motores de la aeronave, revisando parámetros de funcionamiento de los motores, encontrando todo dentro de los rangos de operación normal.
- En la cabina de la aeronave (con los motores en marcha y energía eléctrica) se verificó el sistema de indicación de puerta cerrada y asegurada permanencia encendida. Se accionó el switch ubicado en el marco de la puerta, simulando su cierre (debido a que faltaba el switch que va instalado en la puerta), constatando que la luz "CABIN DOOR OPEN" del panel anunciador se apagaba sin observaciones (Fotografías N° 5 y 6).

Fotografías N° 5 y 6: Sistema de indicación de puerta (Luz encendida y apagada)

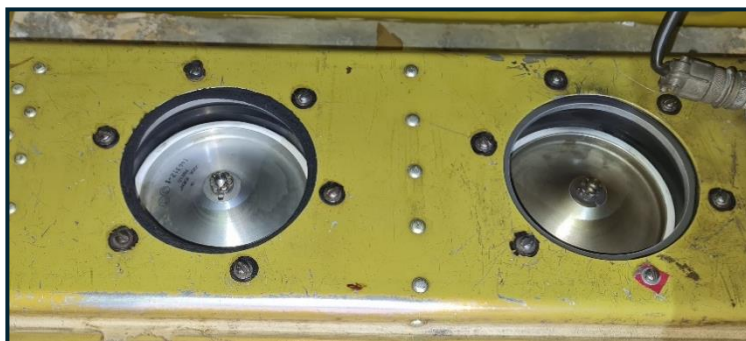
- Se efectuaron pruebas con energía eléctrica a las válvulas que controlan el sistema de presurización de la aeronave, verificando que estas operaban normalmente. (Fotografía N° 7)

Fotografía N° 7: Válvulas de presurización.
