## **INFORME PRELIMINAR 48 MESES DEL ACCIDENTE DE AVIACIÓN N° 1983-22**

Fecha suceso : 11 de marzo 2022.

Lugar : Sector rural de Coelemu, Región de Ñuble.

Aeronave : Helicóptero Bell 412

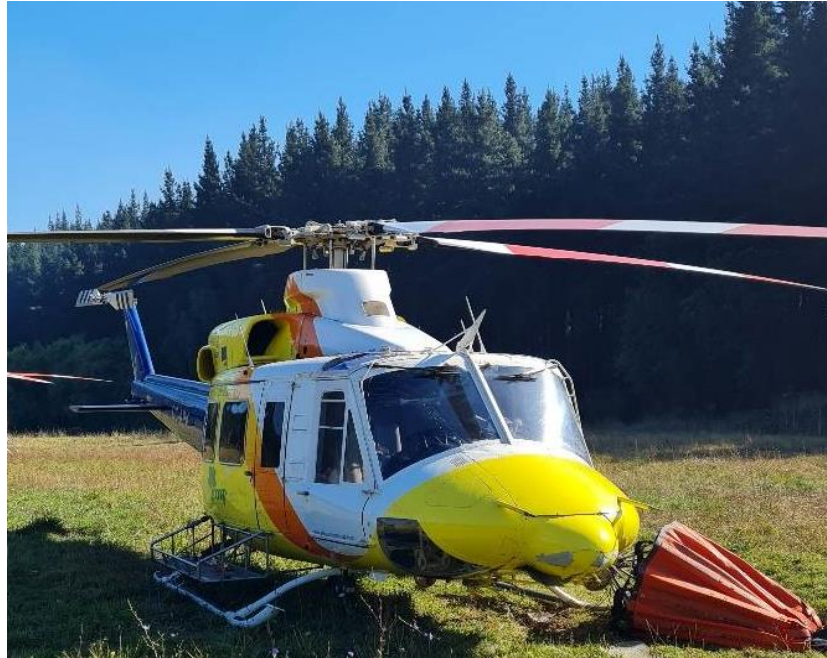
Fotografía N°1: Aeronave en el sitio del suceso.

La aeronave se encontraba en la dirección al rumbo 150°, a 263 metros el lugar de carguío de agua, con dirección Sur, en la trayectoria del despegue. (Fotografía N° 1)

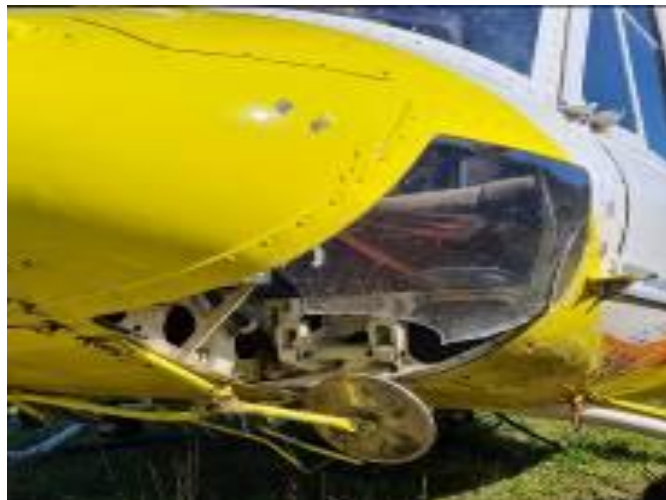
Los espejos ubicados bajo la zona de la nariz estaban con sus bases de soporte fracturadas.  
(Fotografía N° 2)

Fotografía N° 2: Daños espejos del helicóptero

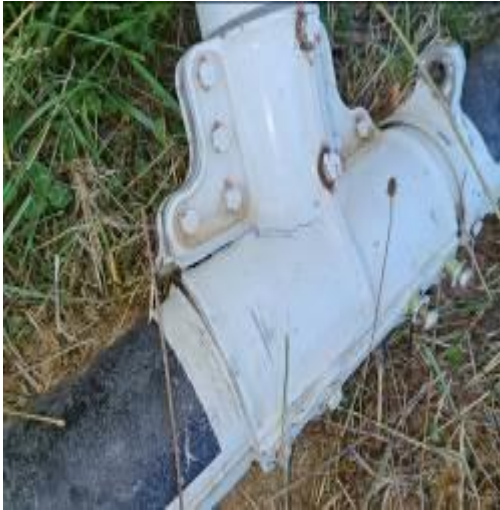
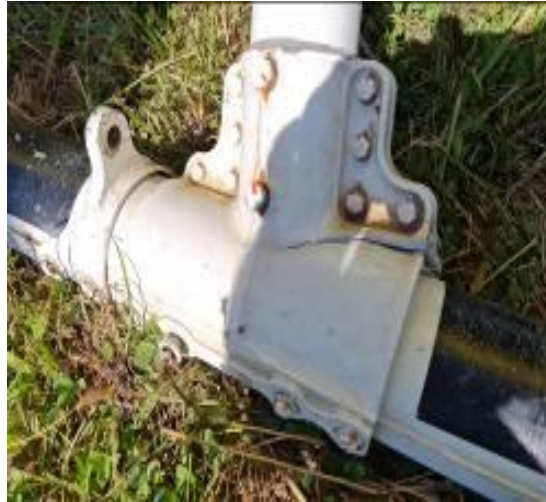
La aeronave se encontró posicionada sobre su tren de aterrizaje (skid), con sus tubos cruzados deformados, abiertos e inclinados hacia atrás. Los fitting traseros del tren de aterrizaje de unión de los skid a los tubos cruzados, se encontraron fracturados. (Fotografías N° 3 y 4)

Fotografías N° 3 y 4: tubos cruzados deformados

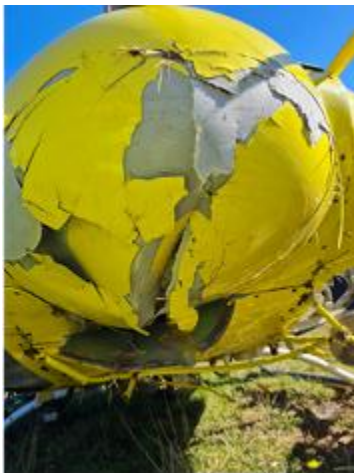
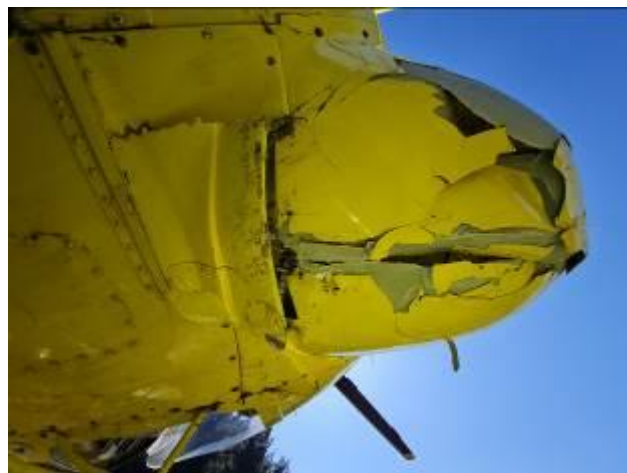
La nariz de la aeronave presentaba fracturas y deformaciones en la parte inferior, el carenado de protección del radar fabricado en fibra se encontraba con múltiples fracturas. (Fotografías N° 5 y 6)

Fotografías N° 5 y 6: Nariz de la aeronave presentaba fracturas y deformaciones en la parte inferior

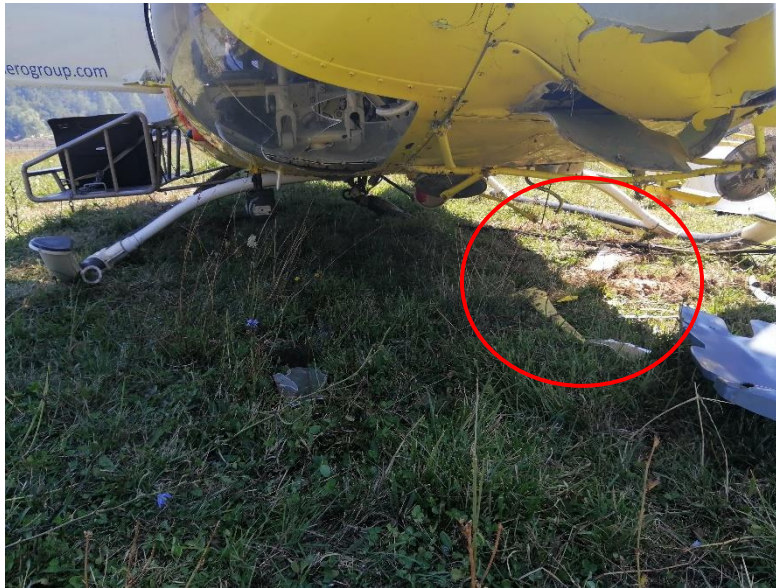
El cortacable inferior de la aeronave se encontró desprendido de su base y enterrado en el suelo.  
(Fotografía N° 7)

Fotografías N° 7: Cortacable inferior de la aeronave se encontró desprendido.

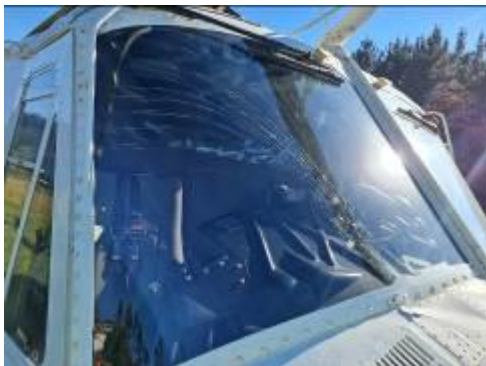
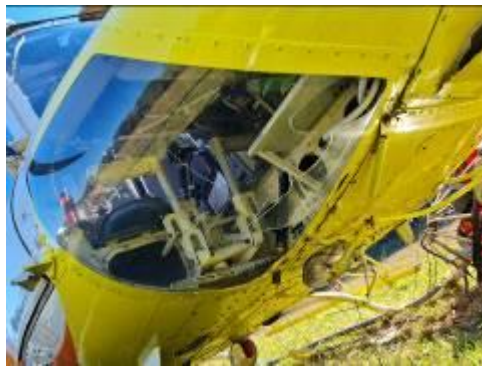
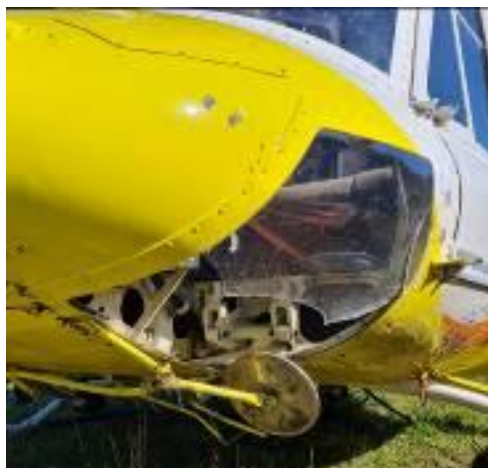
El parabrisas del lado derecho presentaba fracturas, la ventanilla superior derecha se encontraba destruida, ventanillas inferiores izquierda y derecha destruidas. El resto de las ventanillas de la aeronave estaban en buen estado. (Fotografías N° 8, 9 y 10)

Fotografías N° 8, 9 y 10: Parabrisas derecho y ventanillas inferiores (derecha e izquierda) con daños.

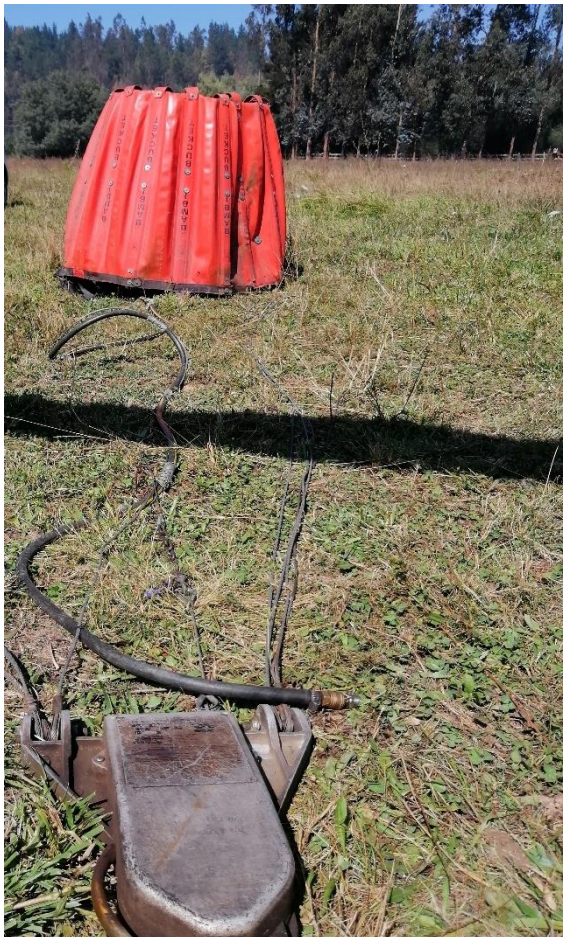
Fotografía N° 11: Bambi Bucket utilizado.

Se inspeccionó el Bambi Bucket utilizado en las labores de extinción de incendios encontrándose su estructura y sistema de soporte sin observaciones. Sus líneas de sujeción al gancho de carga del helicóptero estaban completas y sin evidencia de daño. (Fotografía N° 11)

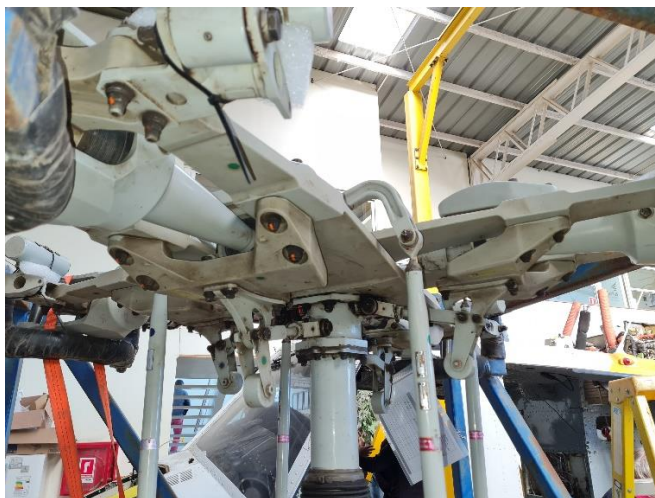
Fotografía N° 12: Conjunto rotor principal.

Se efectuó una inspección visual a las palas y conjuntos del rotor principal, no encontrando evidencia de algún daño (Fotografía N° 12).

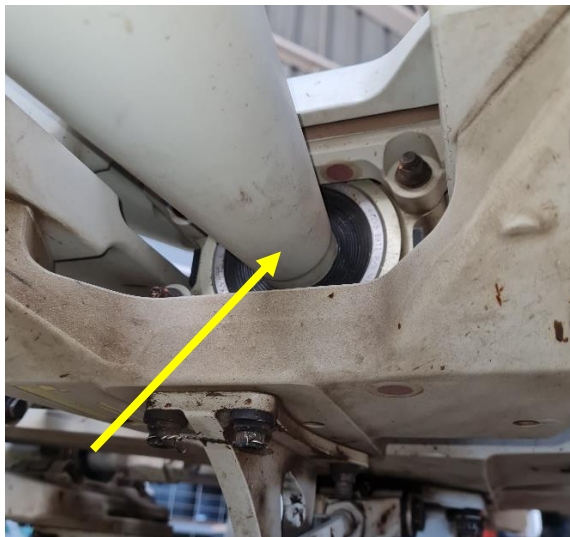
Fotografía N° 13: Bumper de elastómero.

Se revisó la condición de los bumper de elastómeros de las palas del rotor principal, no encontrando observaciones (Fotografía N° 13).

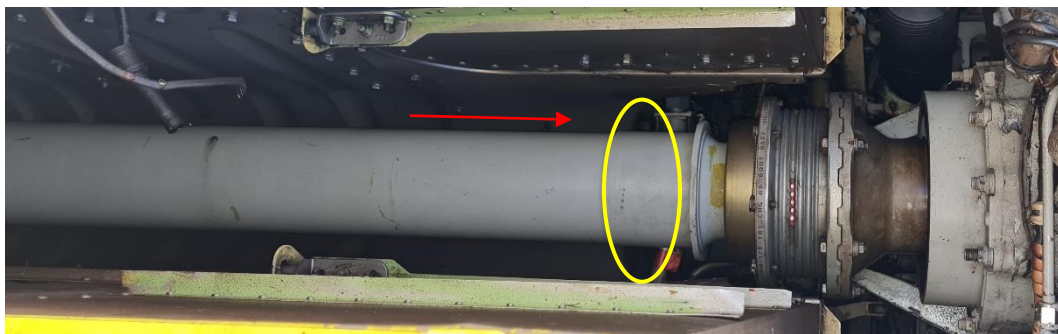
Se desmontó e inspeccionó visualmente Main Drive Shaft, encontrando el coupling delantero con evidencia de daño por impacto, atribuible al aterrizaje brusco (Fotografía N° 14).

Fotografía N° 14: Coupling delantero MDS con evidencia de desplazamiento y golpe.

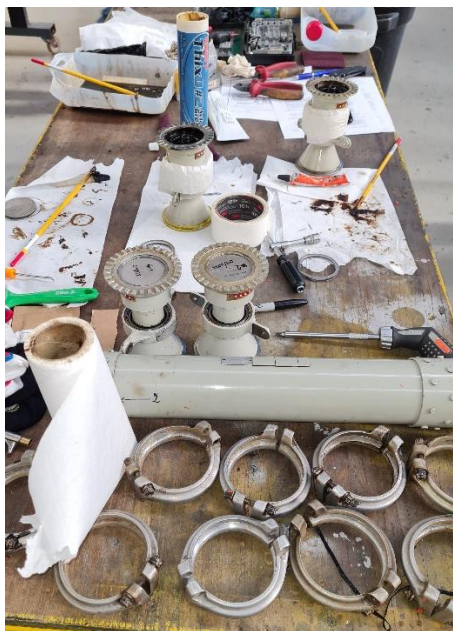
Se desmontó el Tail Rotor Drive Shaft, para ser inspeccionado, no encontrando observaciones (Fotografía N° 15).

Fotografía N° 15: Tail Rotor Drive Shaft sin observaciones

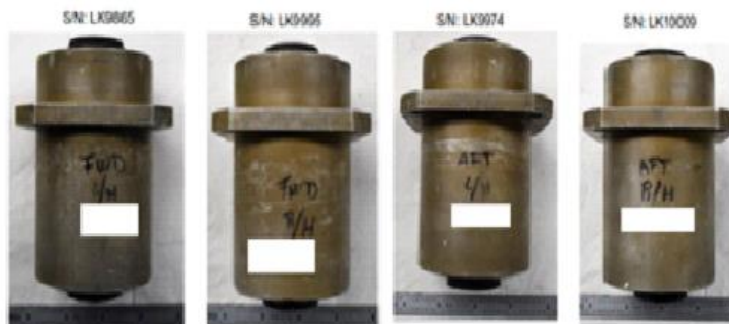
Imagen N° 4: Isolation Pylon Mount

Se observó que los cuatro conjuntos de montaje “Isolation Pylon Mount” estaban en condiciones relativamente buenas. Por el análisis de las pruebas estáticas y dinámicas de los cuatro elementos se pudo establecer que cumplieron con los requisitos de Bell.

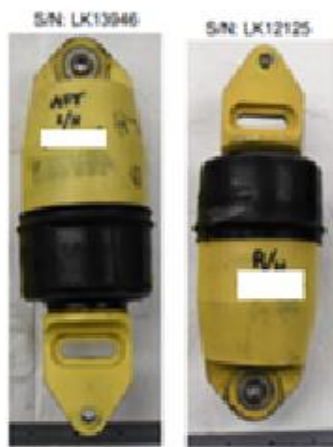
Imagen N° 5: Pylon Friction Damper

Según el análisis de la prueba de tasa de amortiguación, el Pylon Friction Damper trasero izquierdo (LH) cumplió con los criterios de aceptación para una pieza nueva, el amortiguador del lado derecho (RH) fue enviado al proveedor “Parker Lord” para un control dimensional, pruebas y desmontaje de piezas. Las pruebas del proveedor no revelaron ninguna discrepancia con el amortiguador de fricción derecho pasando las pruebas requeridas por Bell.
