CASO DE ESTUDIO ACCID LV-BXU

Lic. O. Daniel Barafani - Experto AIG

Caso de Estudio

CAT. DEL EVENTO	CFIT – Vuelo controlado contra el terreno
LUGAR	Esquel, Chubut, Argentina
FECHA	6 de mayo de 2020 – 01:38 UTC
HORA	01:45 H (UTC)
AERONAVE	LearJet – LJ 35
FALLECIDOS	3 (copiloto + 2 pasajeros) 1 herido grave

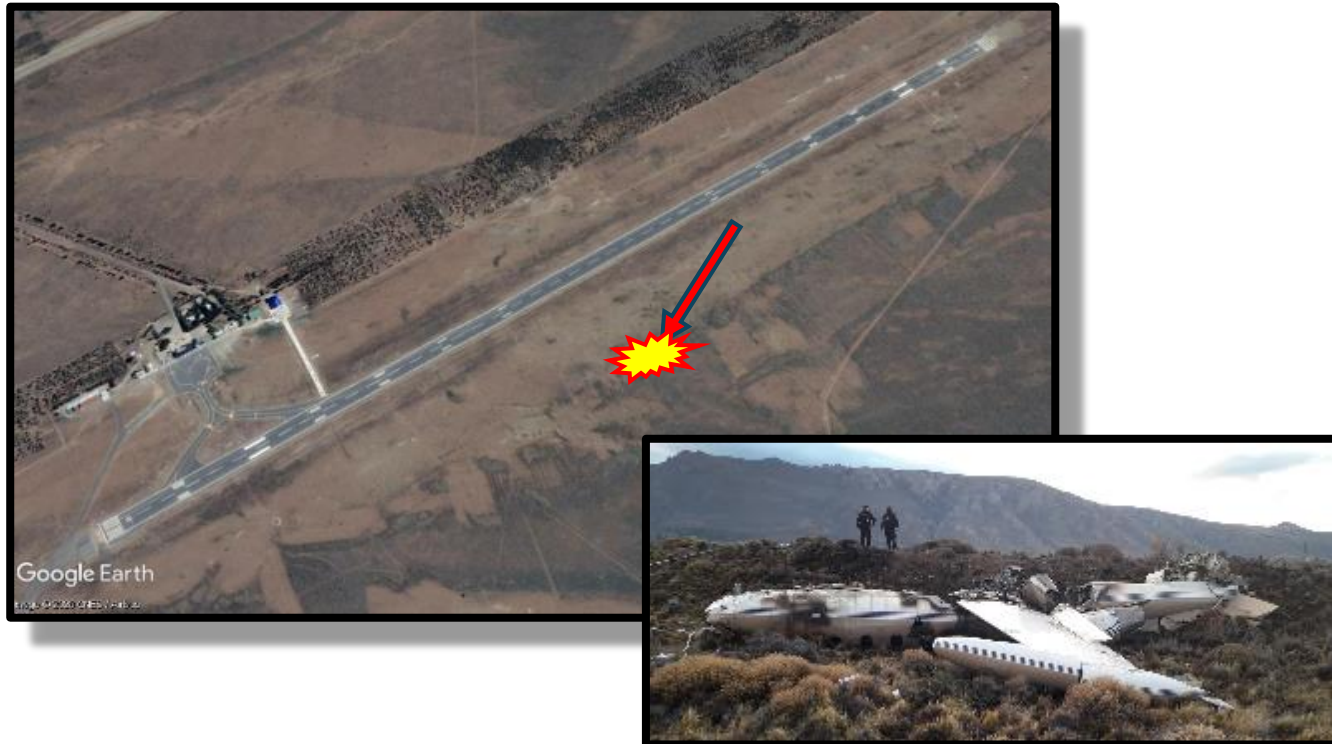
Reseña

Luego de 2:30 horas de vuelo, durante la maniobra de aproximación final por instrumentos a la pista 23, aproximadamente a las 1:45 horas del 6 de mayo, la aeronave impactó contra el terreno, a 70 metros del lateral izquierdo de la pista y a 800 metros pasados el umbral de la cabecera.

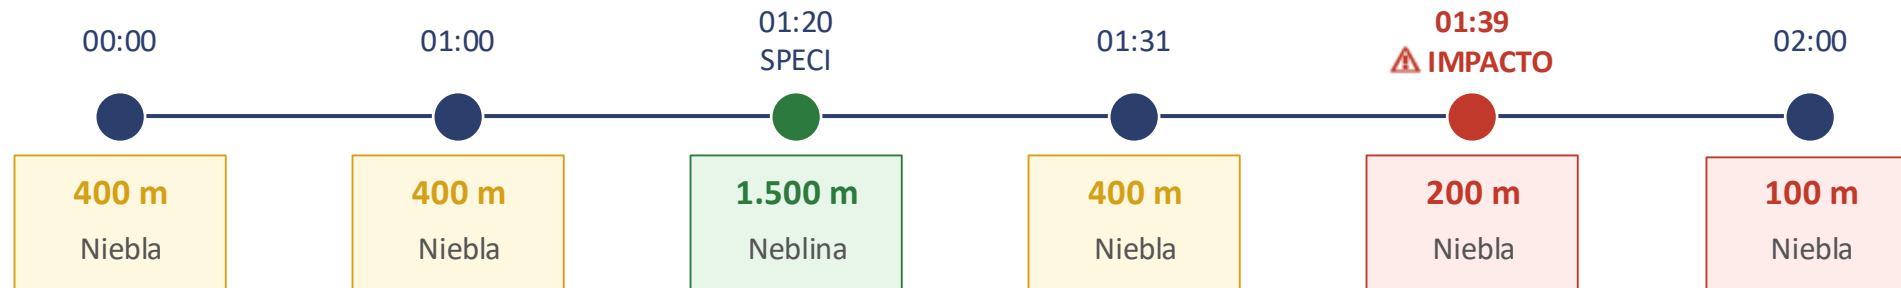
Aeropuerto Esquel –(SAVE) – 6 de mayo 2020

Condiciones meteorológicas - Niebla radiativa adversa

Mínimo ILS CAT I: 1.200 m ← sólo el SPECI 01:20 superó este umbral

Niebla radiativa con componente advection; comportamiento oscilatorio (visibilidad oscila sin tendencia clara). Superficies de agua cercanos (Laguna Esquel, bañados río Esquel viejo) intensificaron la formación.
