# INFORME FINAL DE INVESTIGACIÓN ACCIDENTE DE AVIACIÓN 1921JP

Durante la realización de un trabajo aéreo de extinción de incendio, y mientras la aeronave, marca Garlick modelo UH-1H, se dirigía de regreso a la base de operación ubicada en la comuna de Curepto, Región del Maule, impactó contra la ladera de un cerro, el 20 de abril de 2020 a las 11:44 hora local.

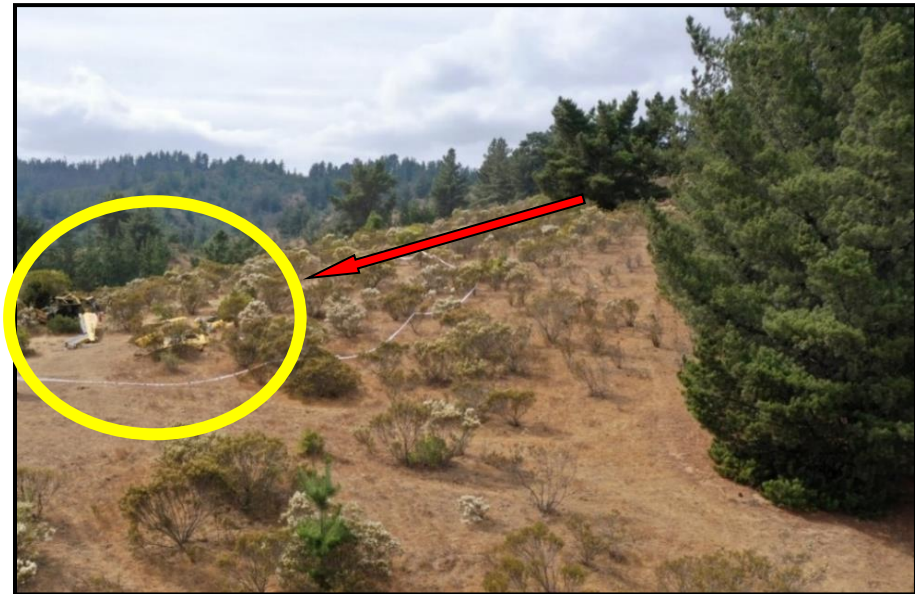
**Fotografía N° 2:** Vista lateral del terreno con una pendiente aproximada de 30° (flecha roja), contra la cual impactó la aeronave (círculo amarillo).

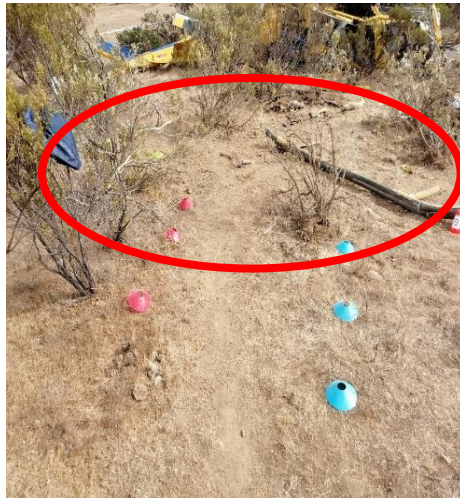
Asimismo, en el terreno se observó una huella de arrastre que se iniciaba con un ancho aproximado de 3 metros, aumentando progresivamente ladera abajo, hasta alcanzar entre 6 y 8 metros de ancho.

**Fotografía N° 7:** Marcas en el punto de impacto y deslizamiento hacia la izquierda.

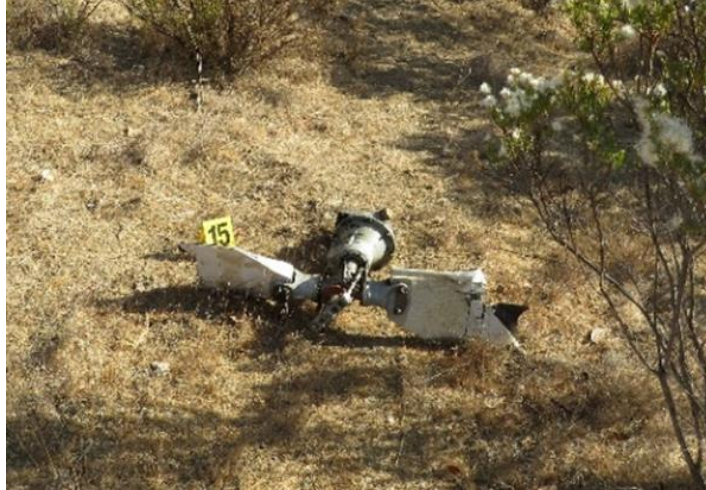
En el área B, ubicada a 49 metros al Noroeste, cuesta abajo de la ladera del mismo cerro, fue encontrado el rotor de cola, unido a la parte de la caja de engranajes de 90° (Fotografía N° 8).

**Fotografía N° 8:** Rotor de cola del helicóptero y caja de engranaje de 90°.

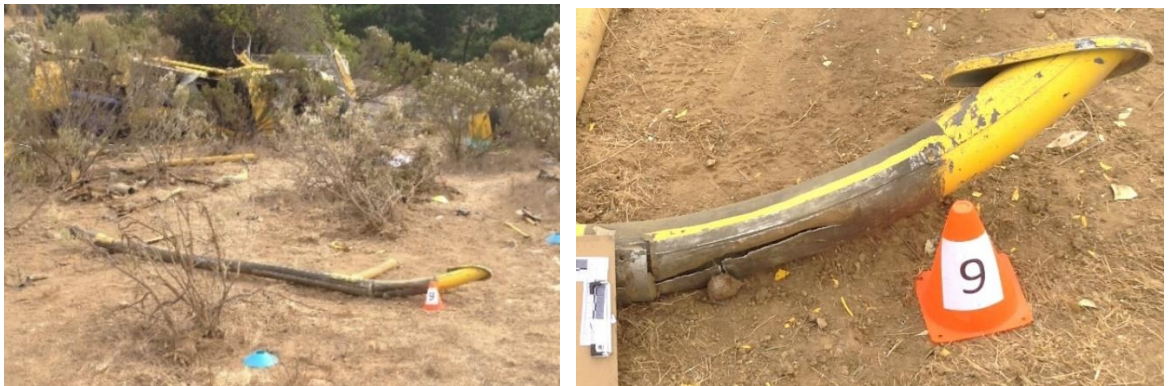
Ambos se fracturaron, tanto en su parte delantera como trasera, desprendiéndose ambos desde los tubos cruzados y estos del fuselaje. Además, se encontraron deformaciones y fracturas en su parte inferior delantera, antes de la unión con el tubo cruzado delantero (Fotografías N° 9 y 10).

**Fotografías N° 9 y 10:** Vista del Tren de aterrizaje del helicóptero y su ubicación final.

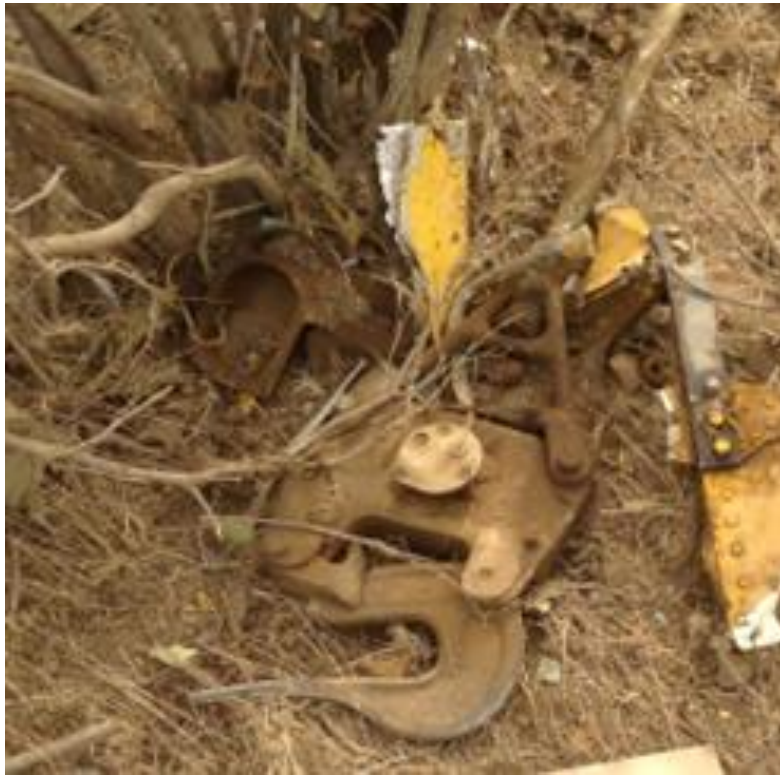
El gancho de carga, ubicado en la parte inferior trasera del fuselaje, se encontró en posición abierta y la barra de sujeción a la estructura del fuselaje, fracturada (Fotografía N° 11).

**Fotografía N° 11:** Gancho de carga, abierto.

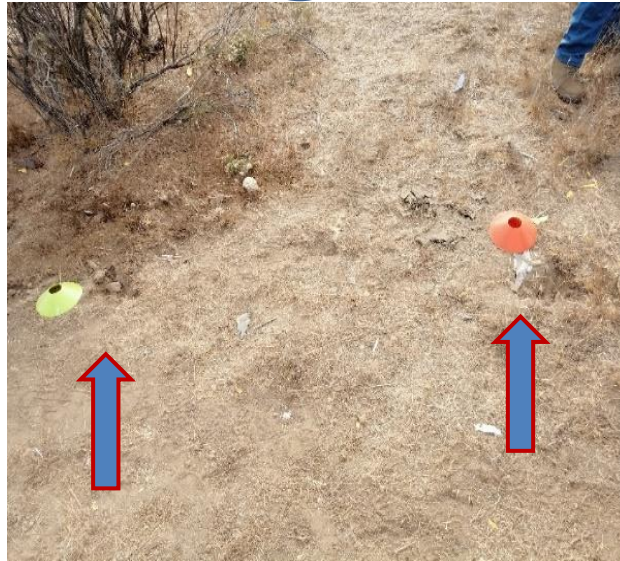
Durante el desplazamiento lateral de la aeronave hacia la izquierda, y paralelamente, las palas del rotor de cola hicieron contacto con el terreno, dejando marcas y evidenciando la trayectoria de desplazamiento hacia abajo del helicóptero (Fotografía N° 12).

**Fotografía N° 12:** Huellas del impacto de las palas del rotor de cola en el terreno (flechas azules).

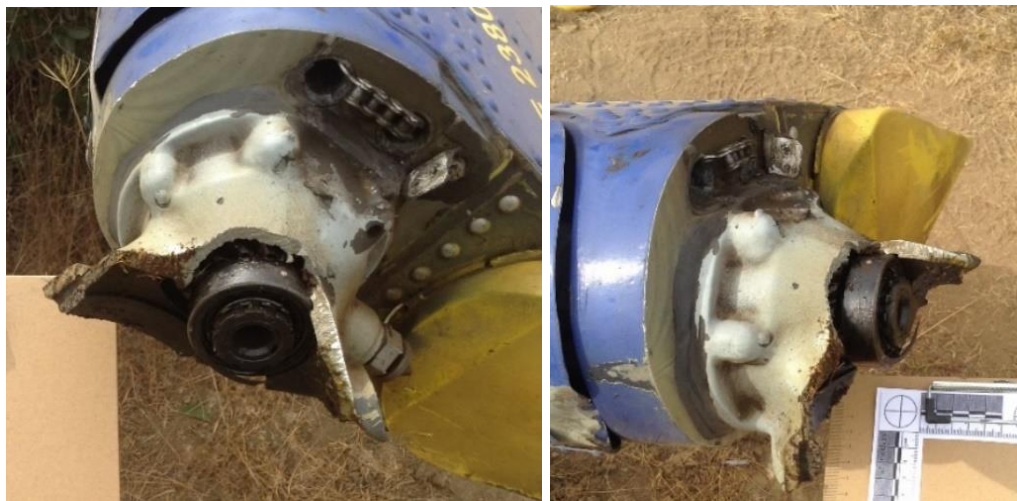
La dinámica del suceso provocó la fractura y desprendimiento de la caja de engranajes de 90° del estabilizador vertical, en conjunto con el rotor de cola. La caja de engranajes de 90°, del rotor de cola, era de metal fundido. Se observó la presencia de una fractura, con característica del tipo sobre esfuerzo instantáneo (Fotografías N° 13 y 14).

**Fotografías N° 13 y 14:** Zona de fractura en la caja de engranajes de 90°.

La caja de engranajes de 90° estaba fracturada en dos partes. Parte de ella estaba sujeta al estabilizador vertical. En la zona de la fractura no se evidenciaba la existencia de daños previos, por fatiga o corrosión. Los engranajes en su interior estaban sin daños, lubricados y giraban sin inconvenientes. El detector de partículas magnéticas estaba sin observaciones.

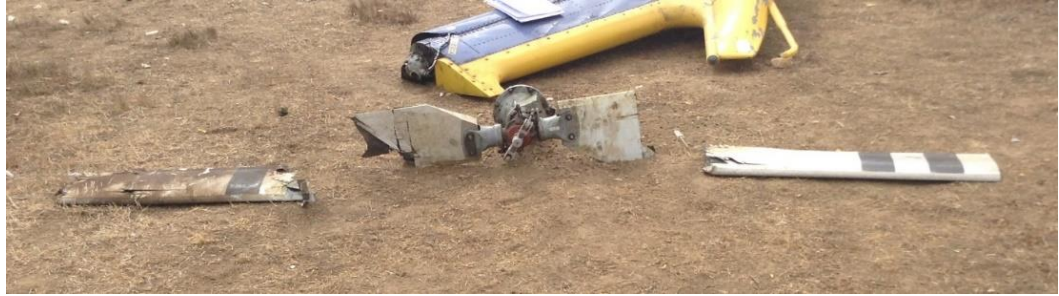
Las 2 palas del rotor de cola se fracturaron en la zona de raíz de pala. Los dos trozos de palas se encontraron uno cerca de la parte posterior del cono de cola hacia el costado izquierdo, sobre el terreno y el otro sobre un arbusto (Fotografía N° 15).

**Fotografía N° 15:** Rotor de cola con palas fracturadas.

El rotor de cola estaba afianzado a parte de la carcasa de la caja de engranajes de 90°. Ambas palas del rotor de cola estaban fracturadas en su raíz.

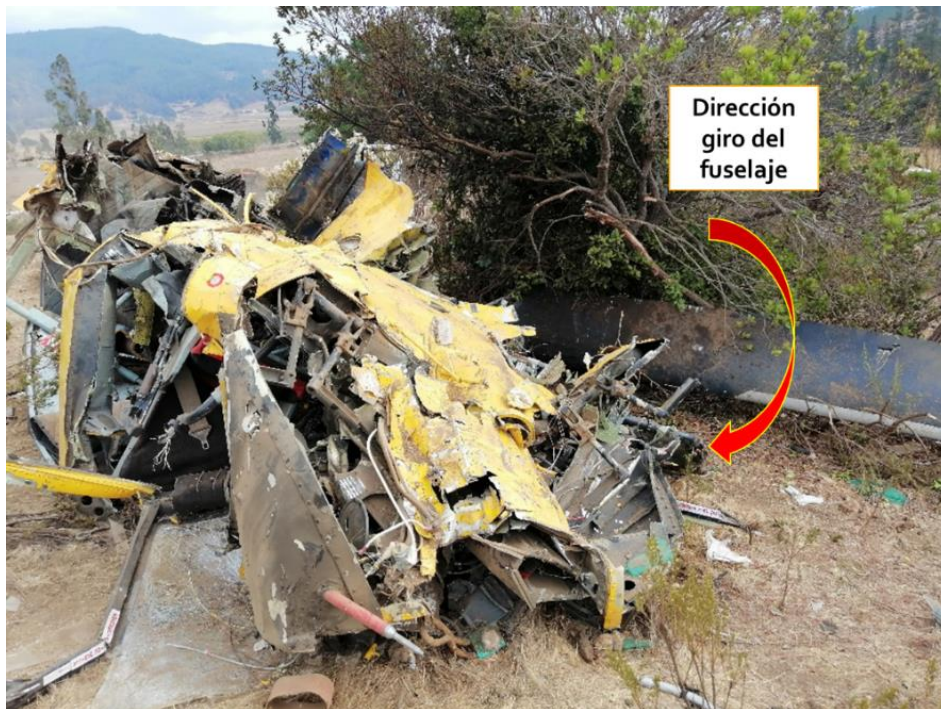
Finalmente, debido a la dinámica del suceso, el fuselaje se torció sobre su eje longitudinal, quedando invertido, con múltiples fracturas, deformaciones y desprendimiento de partes (Fotografía N° 16).

**Fotografía N° 16:** Vista del fuselaje, invertido.

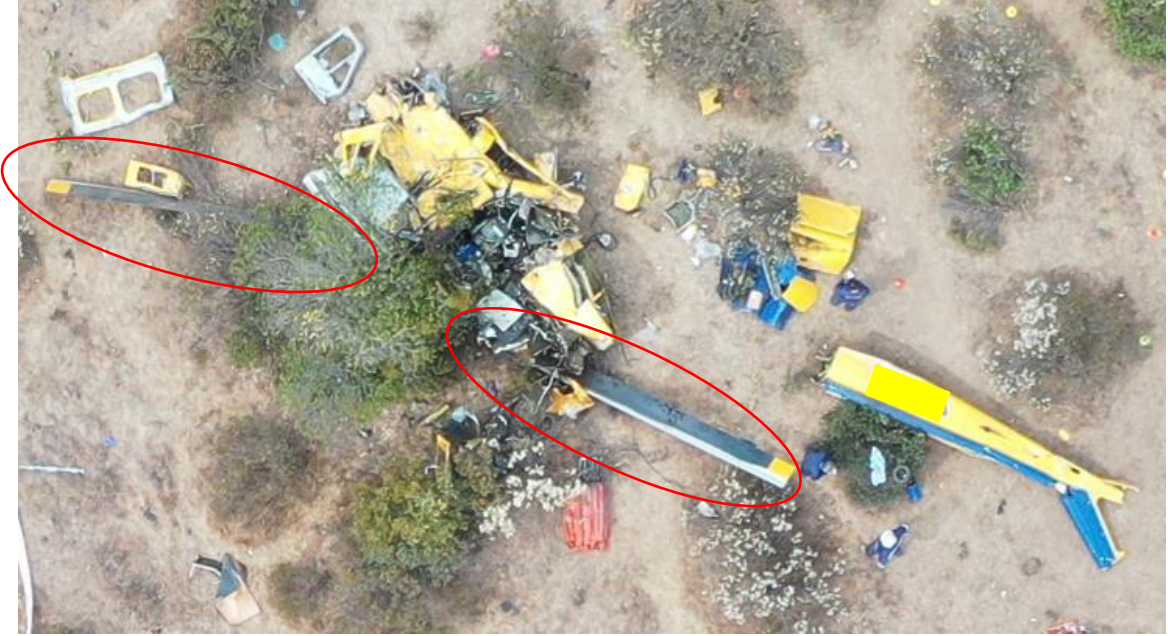
Las palas del rotor principal se encontradas deformadas hacia arriba, con algunas fracturas en su recubrimiento, en el eje longitudinal de la aeronave. No se observó evidencia de impactos en sus bordes de ataque. Ambas palas estaban unidas al cubo (Fotografía N° 17).

**Fotografía N° 17:** Vista superior, que muestra la posición de las palas del rotor principal (marcas rojas).

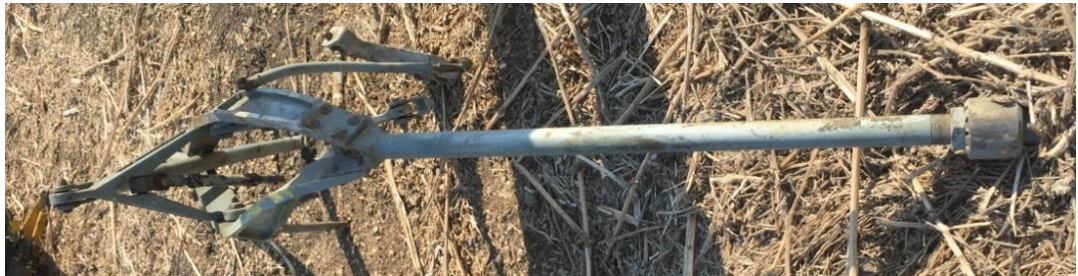
La barra estabilizadora del rotor principal, desprendida y deformada, y en una forma transversal al eje longitudinal del helicóptero (Fotografía N° 18).

**Fotografía N° 18:** Vista de la barra estabilizadora del rotor principal.

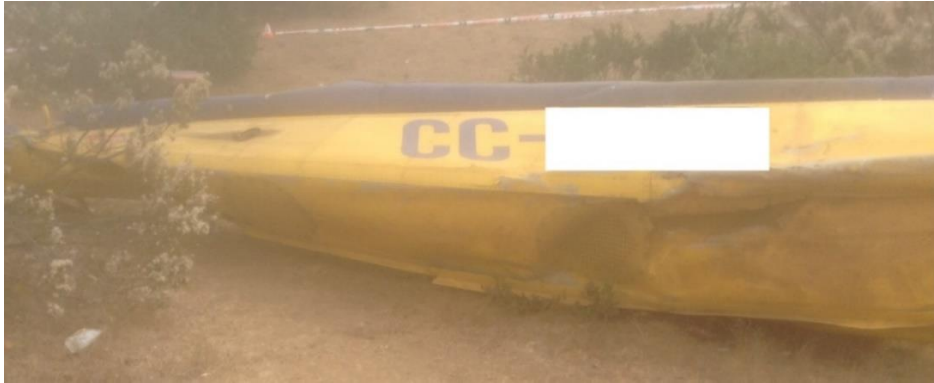
En la parte inferior del cono de cola se observó una deformación longitudinal, atribuible al aplastamiento contra el terreno (Fotografía N° 19).

**Fotografía N° 19:** Vista inferior del cono de cola.

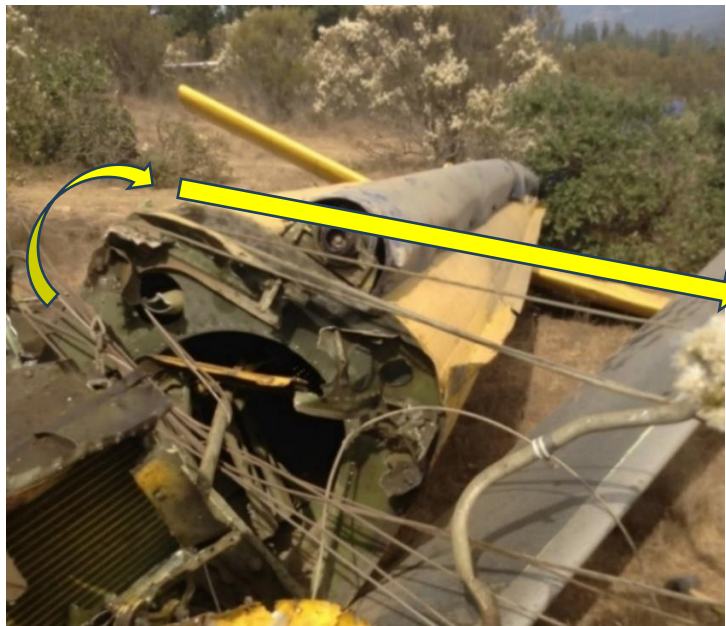
Las líneas de suspensión y línea de accionamiento (trip line) de la válvula de lanzamiento del Bambi Bucket se encontraron envueltas en la zona de unión del fuselaje con el cono de cola, pasado por sobre el cono de cola desde el costado derecho al izquierdo (Fotografía N° 21).

**Fotografía N° 21:** Líneas de suspensión del Bambi Bucket, en la zona de unión fuselaje con el cono de cola.

Los daños en la zona del cono de cola (carenado y eje de transmisión al rotor de cola) se ocasionaron al envolverse las líneas de suspensión del Bambi Bucket, generándose una tensión que cortó y luego fracturó el eje de transmisión.

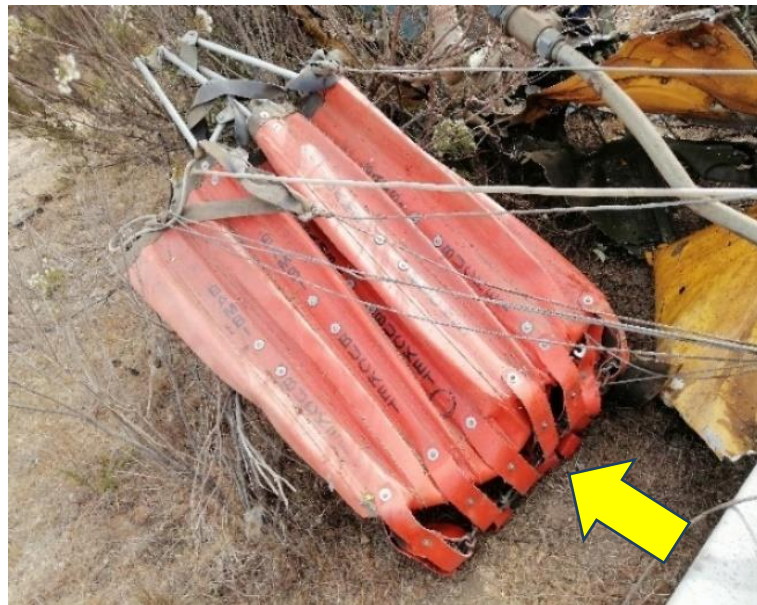
La válvula de lanzamiento de agua del Bambi Bucket estaba cerrada (flecha amarilla).

**Fotografía N° 23:** Vista del balde del Bambi Bucket.

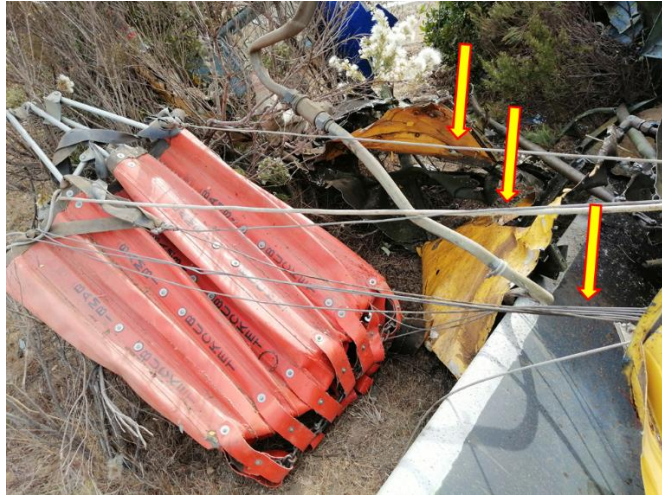
**Fotografía N° 24:** Vista de las líneas de suspensión y trip Line del Bambi Bucket, en tensión (flechas amarillas).

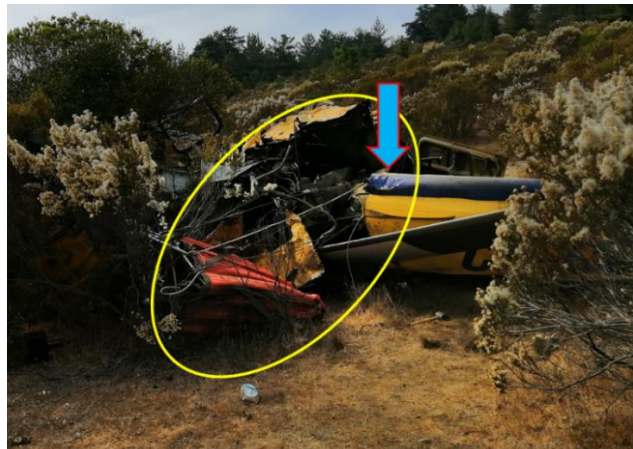
**Fotografía N° 25:** Puntos de apoyo en el carenado del eje de transmisión en el cono de cola (flecha azul) de las líneas de sujeción del Bambi Bucket.

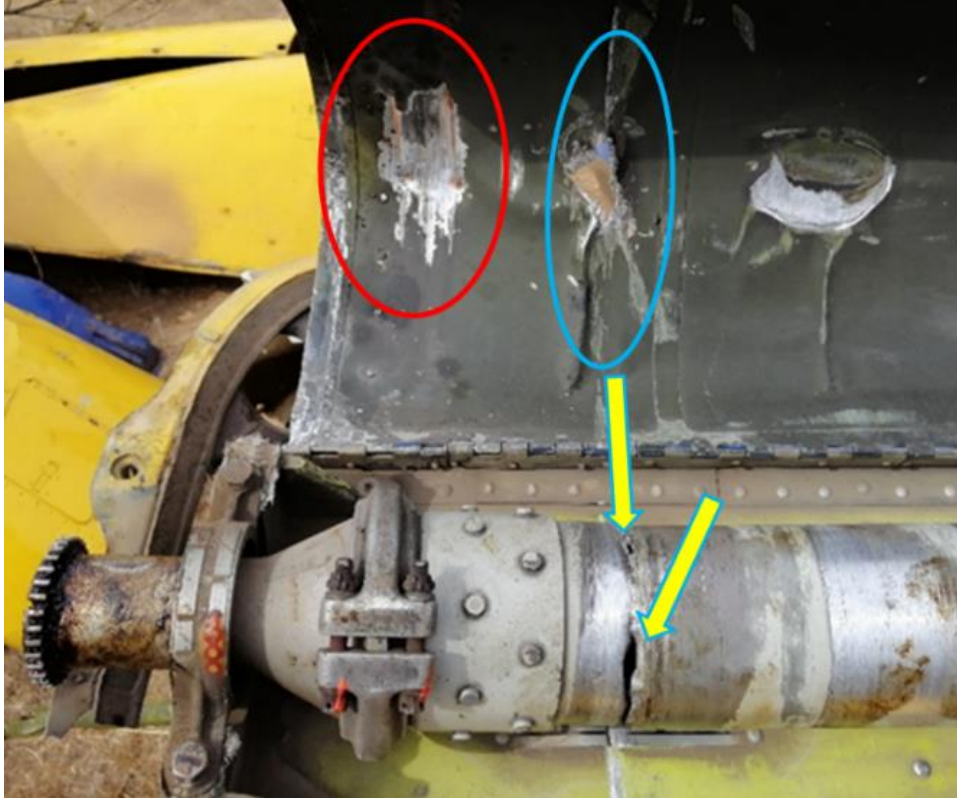
Fue desmontado el carenado del eje de transmisión, lo cual permitió observar una fractura radial (corte) del eje de transmisión al rotor de cola. Ese daño produjo una discontinuidad del movimiento (giro) durante su funcionamiento (Fotografías N° 26, 27 y 28).

**Fotografía N° 26:** Daños en el carenado (círculo rojo y celeste) y en el eje de transmisión al rotor de cola (flechas amarillas).

Las líneas de suspensión de acero del sistema Bambi Bucket se involucraron en la estructura del cono de cola de la aeronave generándose un corte y con ello una fractura en el eje de transmisión hacia el rotor de cola.

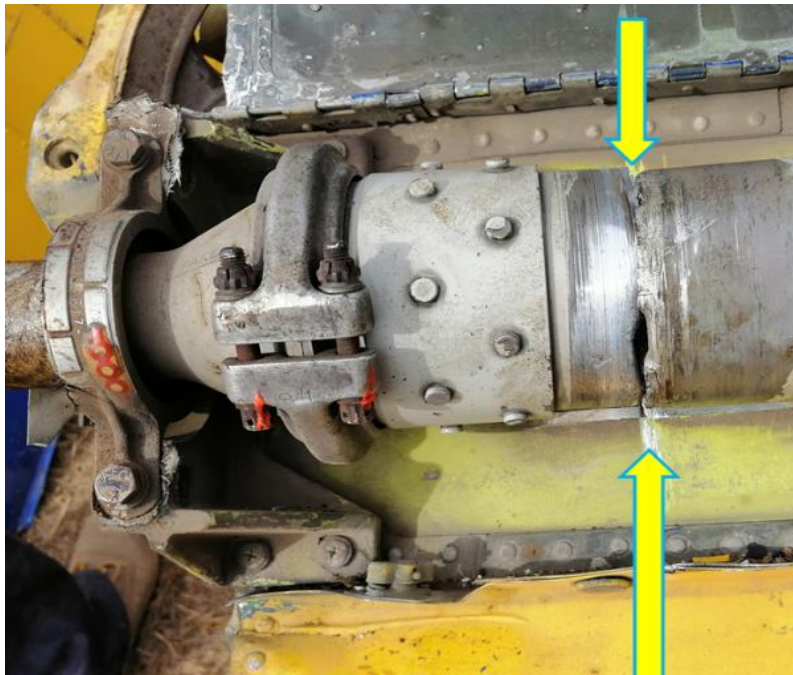
**Fotografía N° 27:** Corte en el eje de transmisión al rotor de cola (flechas amarillas).

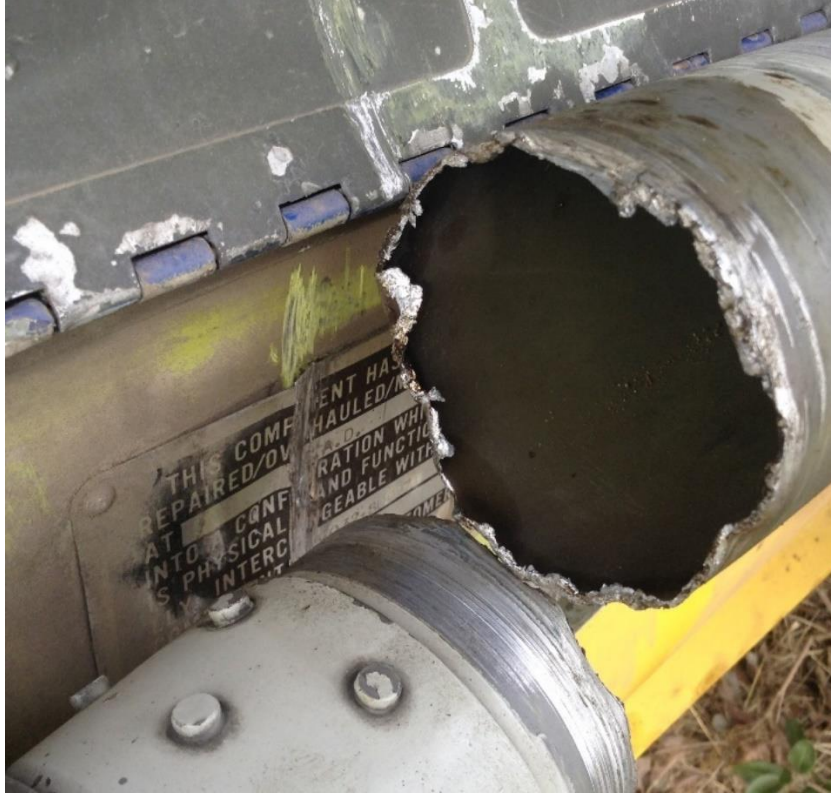
**Fotografía N° 28:** Vista de la fractura con deformación del eje de transmisión al rotor de cola.

El corte y fractura, en el eje de la transmisión hacia el rotor de cola, produjo una pérdida de control en vuelo de la aeronave.

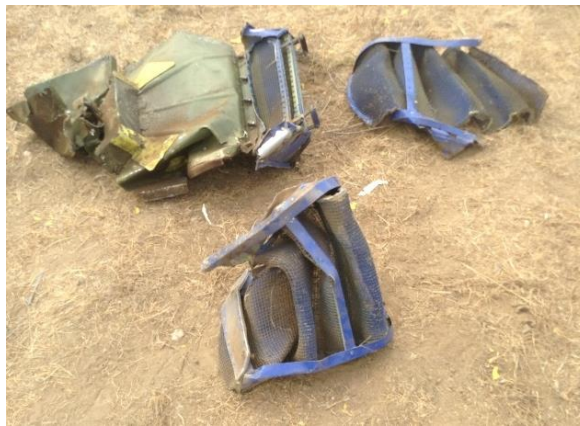
La estructura de los filtros de aire y de arena del motor estaba desprendida, fracturada y deformada.

**Fotografía N° 30:** Estructura de filtros de malla del motor.

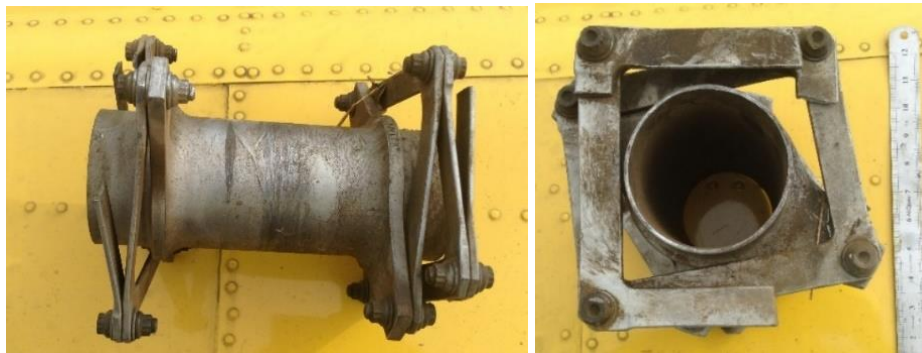
El eje corto, estaba con sus K- flex fracturados. Las fracturas tenían características de haber sido sometidos a un sobre esfuerzo por tensión.

**Fotografías N° 32 y 33:** vistas del eje de transmisión entre motor y caja de engranajes principal.

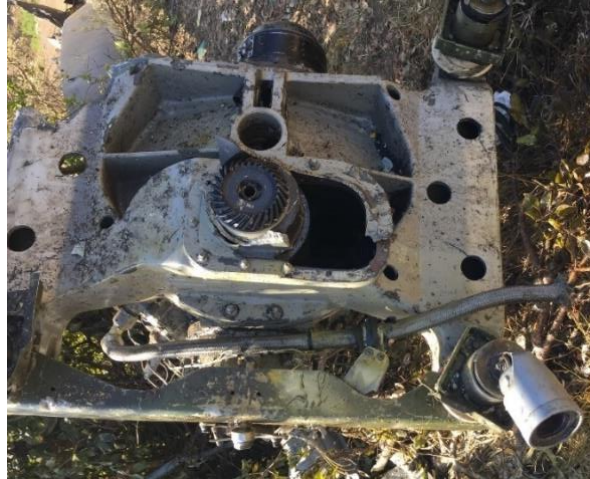
La carcasa de la transmisión principal tenía múltiples fracturas de tipo frágil con características de sobre esfuerzo instantáneo. El detector de partículas magnéticas no evidenciaba la existencia de partículas de metal ferroso. Existía aceite en su interior.

**Fotografía N° 35:** Base de la transmisión principal.

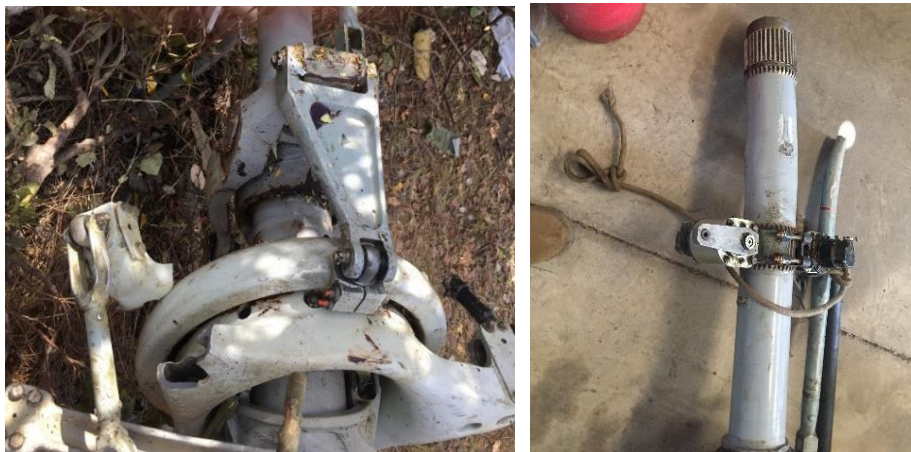
En el plato azimutal, se observaron múltiples fracturas.

Las varillas verticales estaban fracturadas.

**Fotografías N° 36 y 37:** Vista de plato azimutal y mástil, fracturados y deformados.

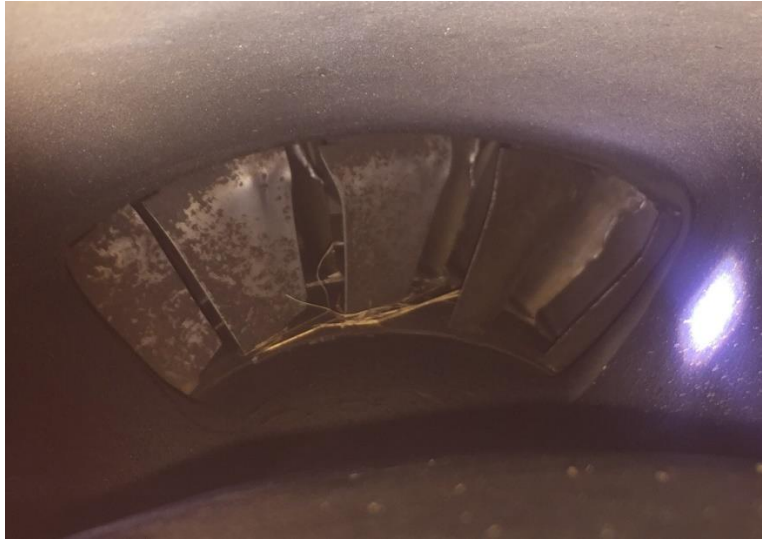
En la zona del compresor del motor se observaron álabes dañados y pasto.

**Fotografía N° 38:** Vista de álabes del motor.
