INFORME FINAL DE INVESTIGACIÓN ACCIDENTE DE AVIACIÓN

N°2024-23

Accidente de aviación que afectó a una aeronave fabricada por Piper modelo PA-32-300, en Isla Mocha (SCIM), Provincia de Arauco, Región del Biobío, el día 23 de abril del 2023. A consecuencia de lo anterior, el piloto al mando y tres pasajeros resultaron fallecidos, sobreviviendo una pasajera. La aeronave resultó con daños severos.

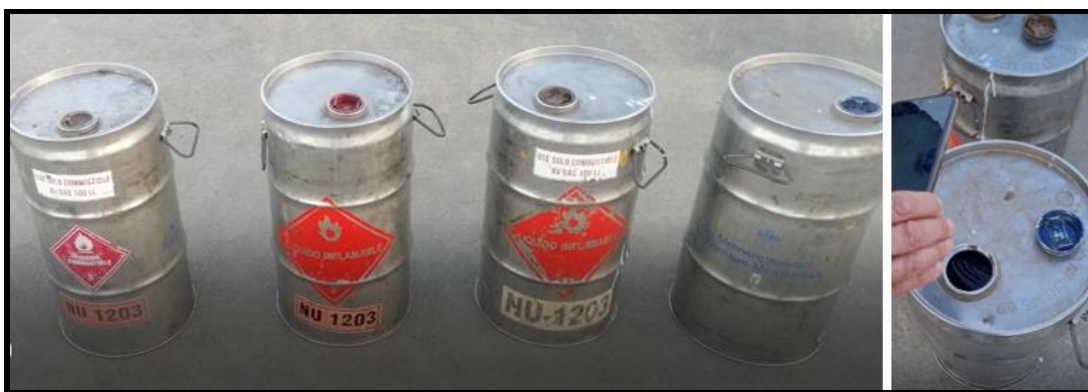
Asimismo, en una bodega ubicada en el Aeródromo de Isla Mocha, utilizada por la empresa operadora de la aeronave, se encontraron cuatro tambores de aproximadamente 30 litros cada uno, completamente llenos, los cuales contenían combustible que, de acuerdo con los antecedentes recabados, habían sido drenado desde ambos estanques de punta de ala de la aeronave previo al despegue (Fotografías N° 2 y 3).

Fotografías N°2 y 3: Vista de 4 tambores metálicos con combustible drenado de los estanques de puntas de ala de la aeronave.

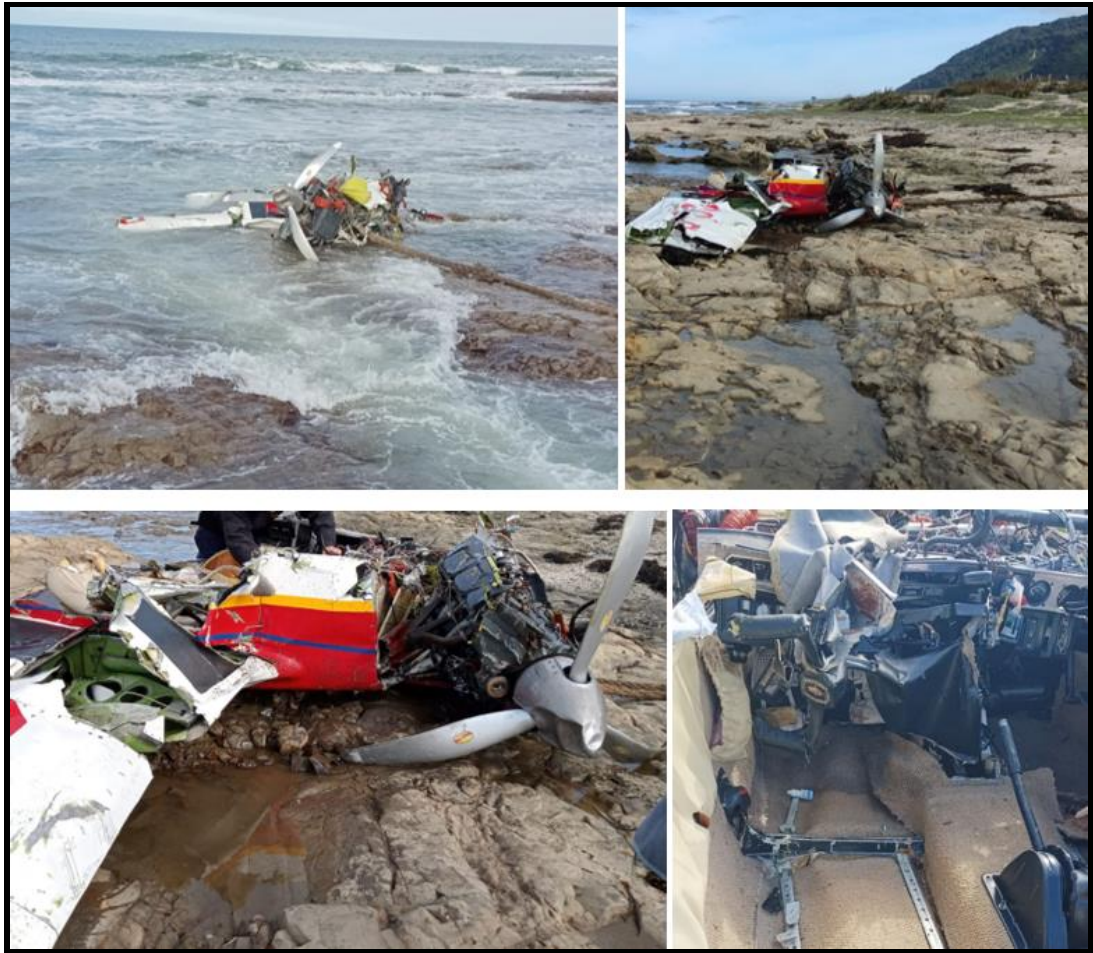
Durante estas labores, se realizó la correspondiente fijación fotográfica, registrándose las actividades desarrolladas y el estado de los restos, conforme se detalla en las fotografías N° 4, 5, 6 y 7:

Fotografías N°4, 5, 6 y 7: Restos recuperados del mar.

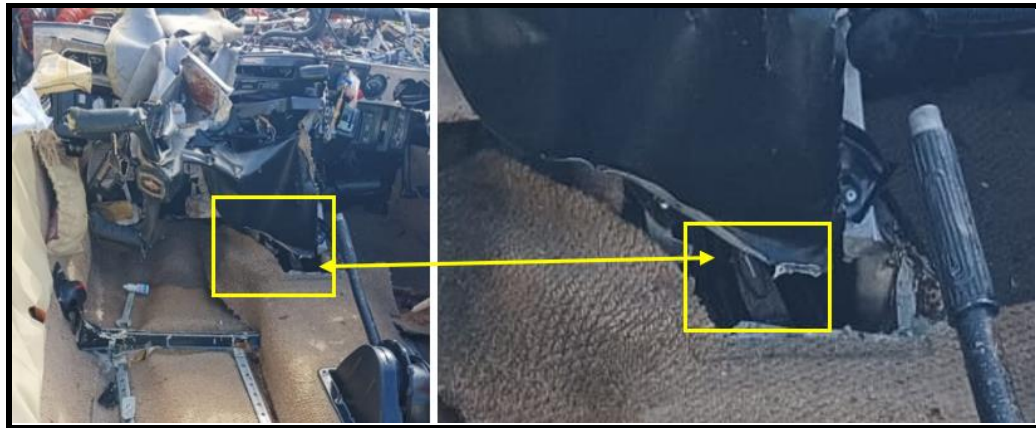
La fijación fotográfica de los restos permitió establecer que la manilla selectora de estanque de combustible se encontraba posicionada hacia el lado izquierdo (Fotografías N° 8 y 9).

Fotografías N°8 y 9: Posición manilla selectora de estanque de combustible.

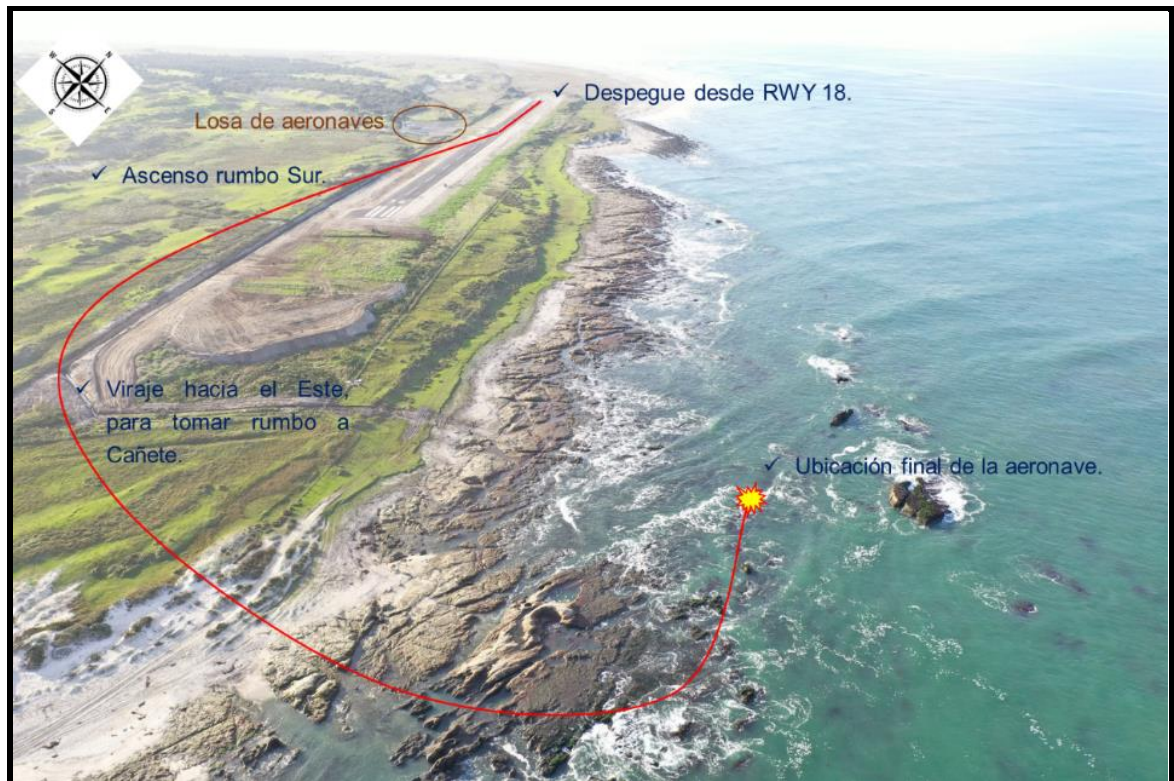
El lugar del impacto de la aeronave se estableció que ocurrió a unos 100 metros de la costa (Fotografías N°10 y 11).

Fotografía N°10: Vista del trayecto y ubicación final de la aeronave (marca amarilla).

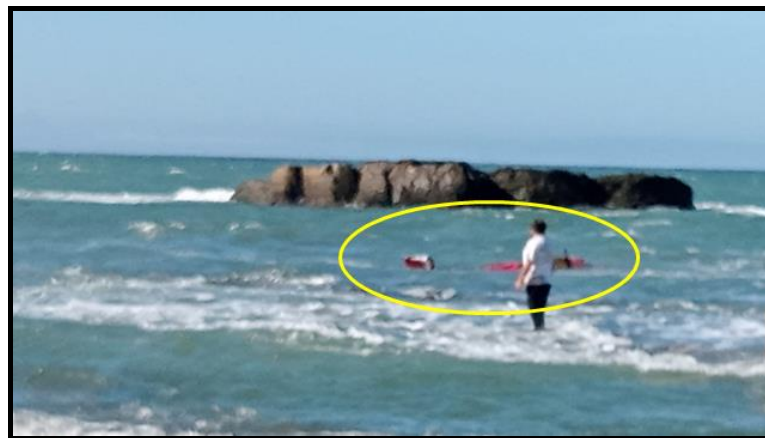
Fotografía N°11: Vista lateral de la ubicación final de los restos de la aeronave.

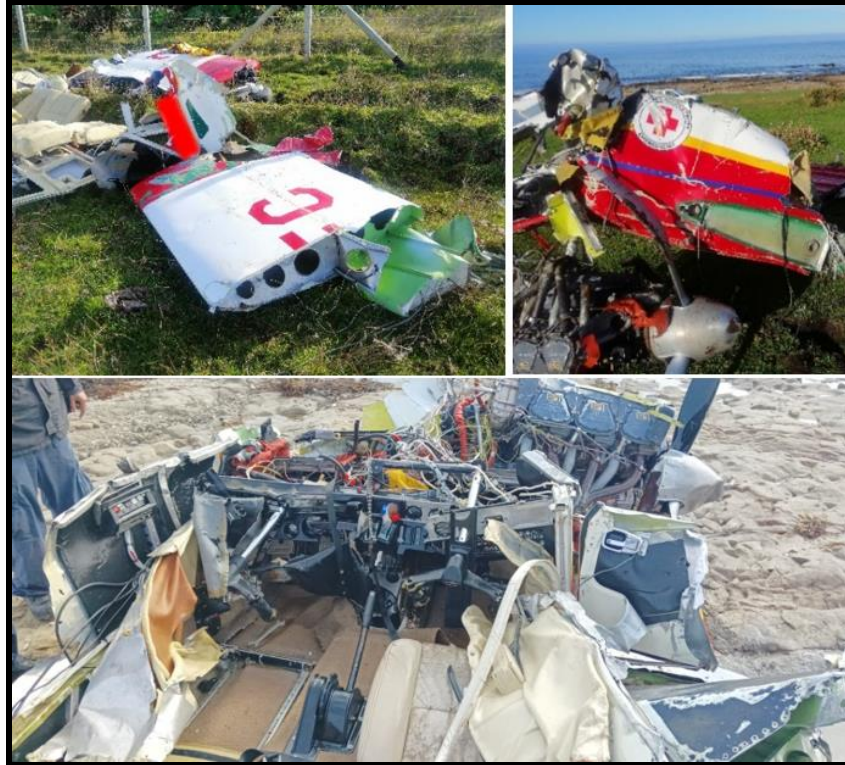
El equipo investigador determinó que la aeronave presentaba fracturas y deformaciones en múltiples secciones, producto del impacto (Fotografías N°12 13 y 14):

Fotografías N°12, 13 y 14: Vista de restos de la aeronave.

Los daños observados en la aeronave fueron a consecuencia de la dinámica del suceso.

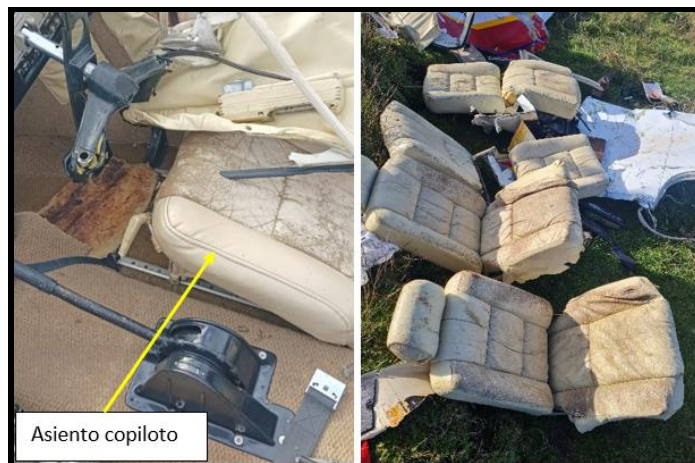
De los cinco asientos recuperados, cuatro se encontraron desprendidos de sus sistemas de anclaje. El asiento delantero derecho permanecía unido los rieles del piso de la cabina (Fotografías N°15 y 16).

Fotografías N°15 y 16: Vista de los asientos recuperados.

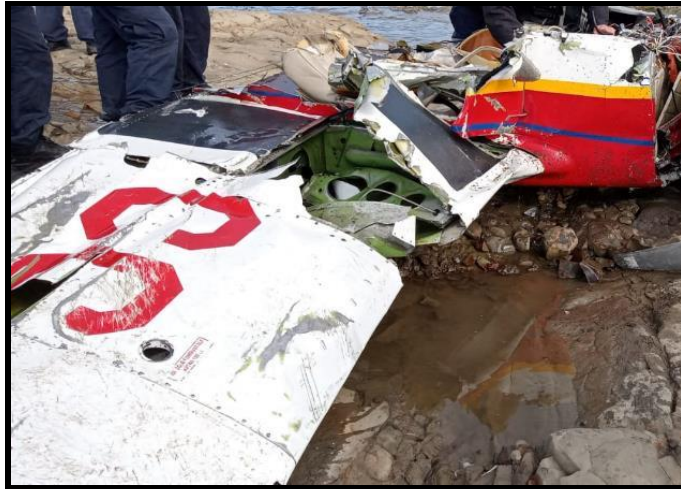
Parte del ala derecha estaba unida al fuselaje (Fotografía N°17), evidenciaba múltiples fracturas y deformaciones. El estanque de combustible principal estaba sin su tapa.

Fotografía N°17: Parte del ala derecha.

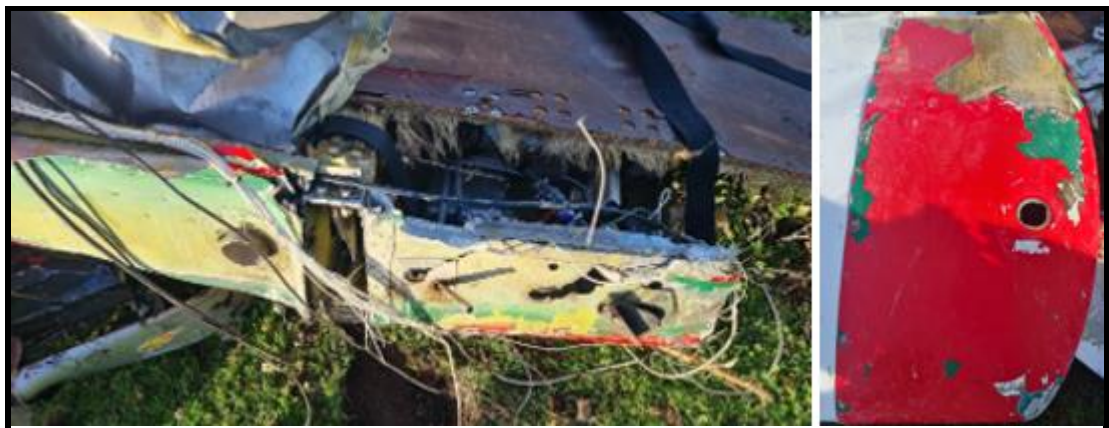
El ala izquierda fue completamente arrancada del cajón de unión de ala (spar box) en el fuselaje. El estanque de punta de ala mostraba múltiples desgastes en su parte superior y se encontró sin su tapa, la parte inferior trasera se encontraba con fracturas y pérdida de material. (Fotografía N°18).

Fotografía N°18: Zona de amarre ala izquierda y estanque punta de ala.

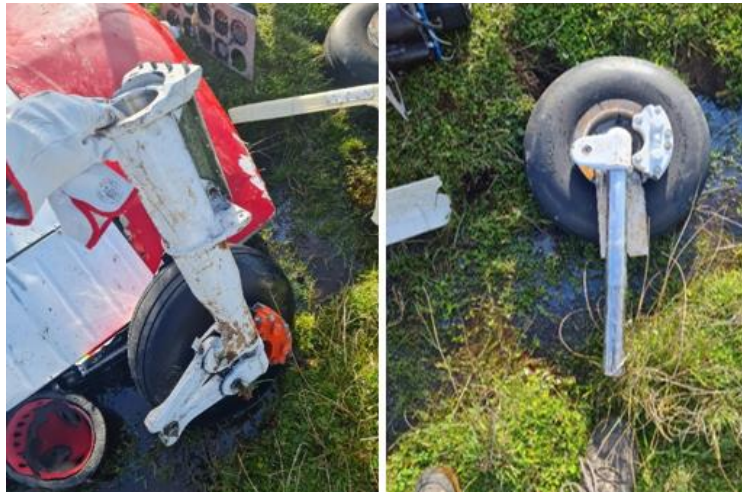
La pierna izquierda del tren de aterrizaje principal izquierdo, con su rueda en buen estado, neumático inflado, unidos a la parte interior del amortiguador (Fotografías N°19 y 20).

Fotografías N°19 y 20: Trenes de aterrizaje principales.

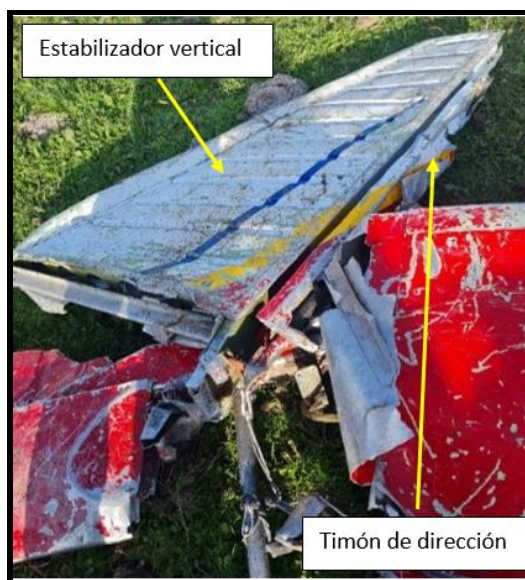
El estabilizador vertical estaba con el timón de dirección completamente destruido, en el cual se podían observar sus puntos de pivoteo superior e inferior (Fotografía N°21).

Fotografía N°21: Vista del estabilizador vertical y timón de dirección.

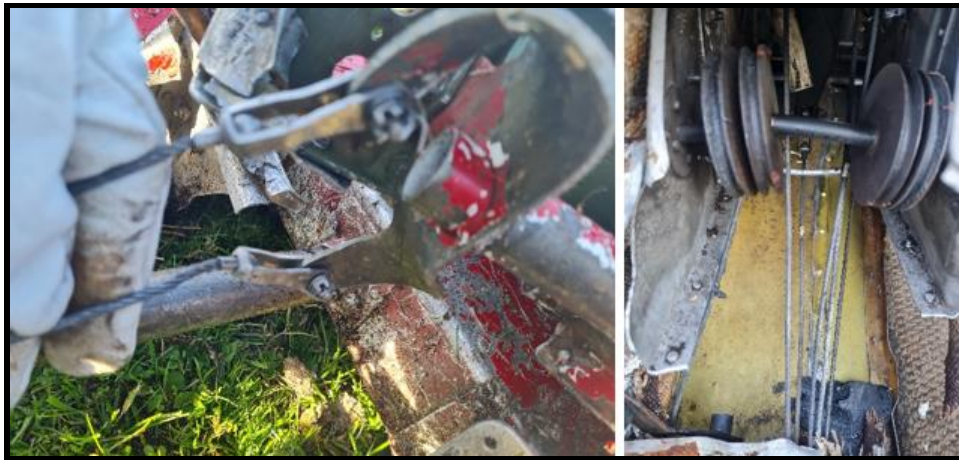
Las poleas ubicadas en la zona inferior del panel central se encontraban completas, pudiéndose observar bajo ellas los cables de control, teniendo continuidad entre los pedales y el timón de dirección (Fotografías N°22 y 23).

Fotografías N°22 y 23: Vista de los cables de control timón de dirección.

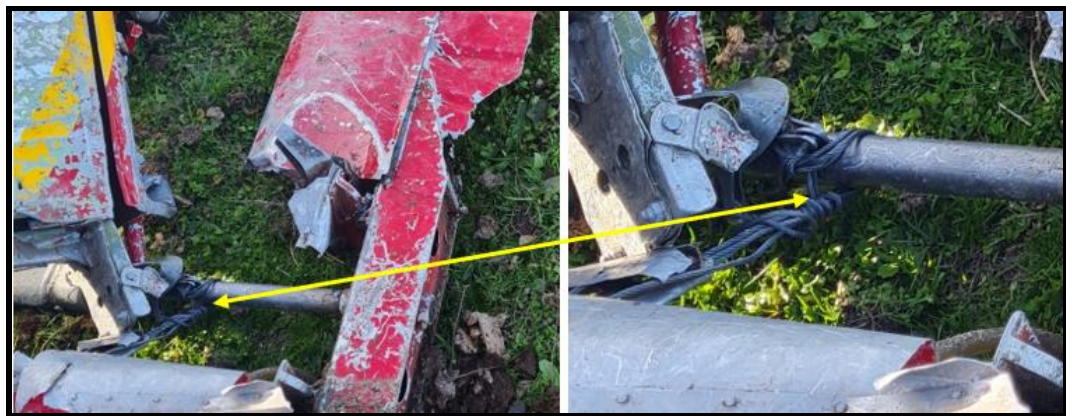
Los cables de control del elevador tenían continuidad hasta los restos recuperados de la zona del estabilizador horizontal y elevador (Fotografías N°24 y 25).

Fotografías N°24 y 25: Vista del estabilizador horizontal y cables de control.

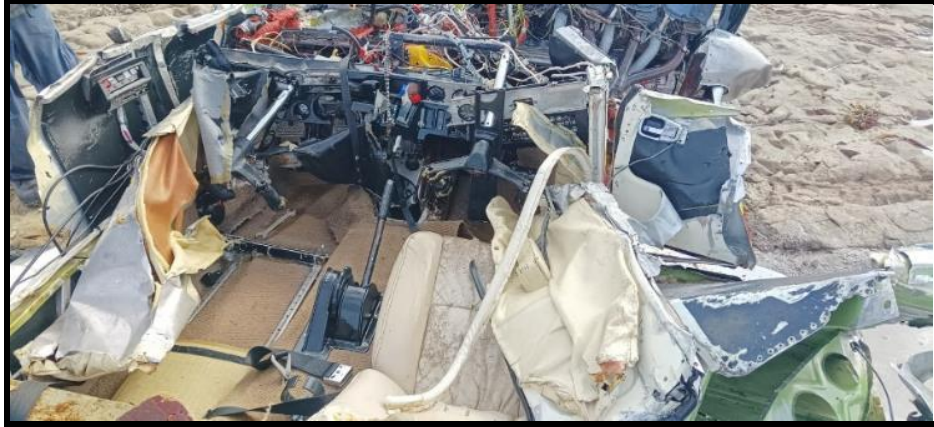
Se encontró parte del fuselaje correspondiente a la zona del piso de la cabina, desde el cortafuego hasta la zona de amarra trasera de las alas. Se pudo observar que la sección de los pedales estaba completa, con evidencias de fracturas y deformaciones (Fotografía N°26).

Fotografía N°26: Vista del área de los pedales.

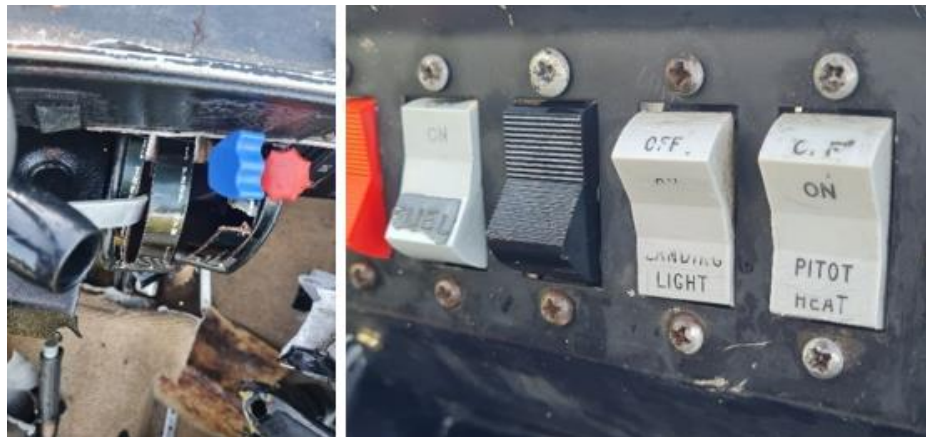
De los restos recuperados se pudo identificar los controles de motor, un panel con el interruptor de batería en posición "ON", el interruptor de la bomba eléctrica de combustible en posición "ON" (FUEL). Luz de aterrizaje (LANDING LIGHT) y calefactor del tubo Pitot (PITOT HEAT) en posición "OFF" (Fotografías N°27 y 28).

Fotografías N°27 y 28: Controles de motor e interruptores eléctricos.

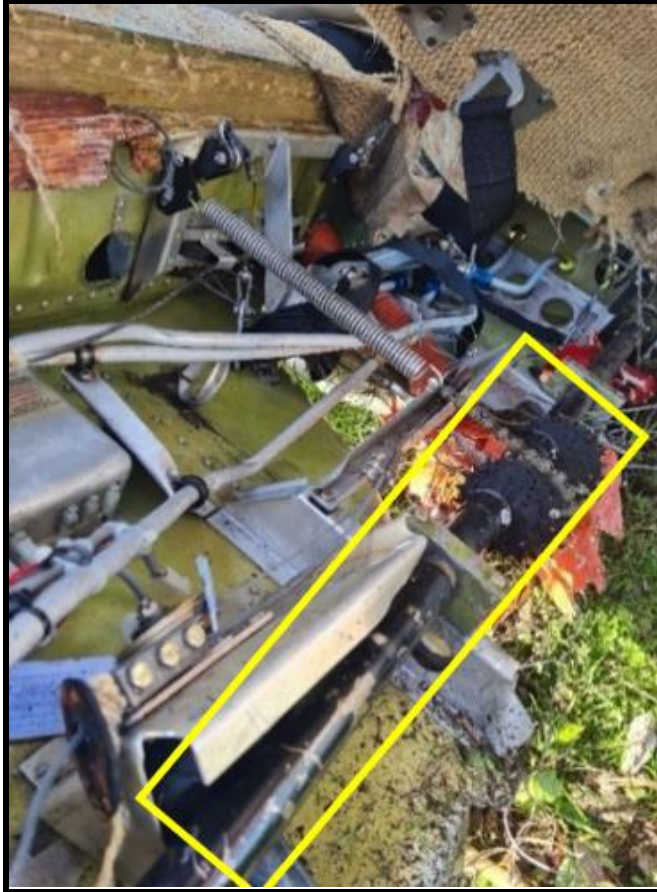
Se pudo observar en la zona trasera de la sección del fuselaje recuperado, el sistema de tubos de torque que permiten el accionamiento de los flaps, encontrándose completo conectado a su cadena de accionamiento, cables de control y resorte tensor (Fotografía N° 29).

Fotografía N°29: Sistema de accionamiento de flaps.

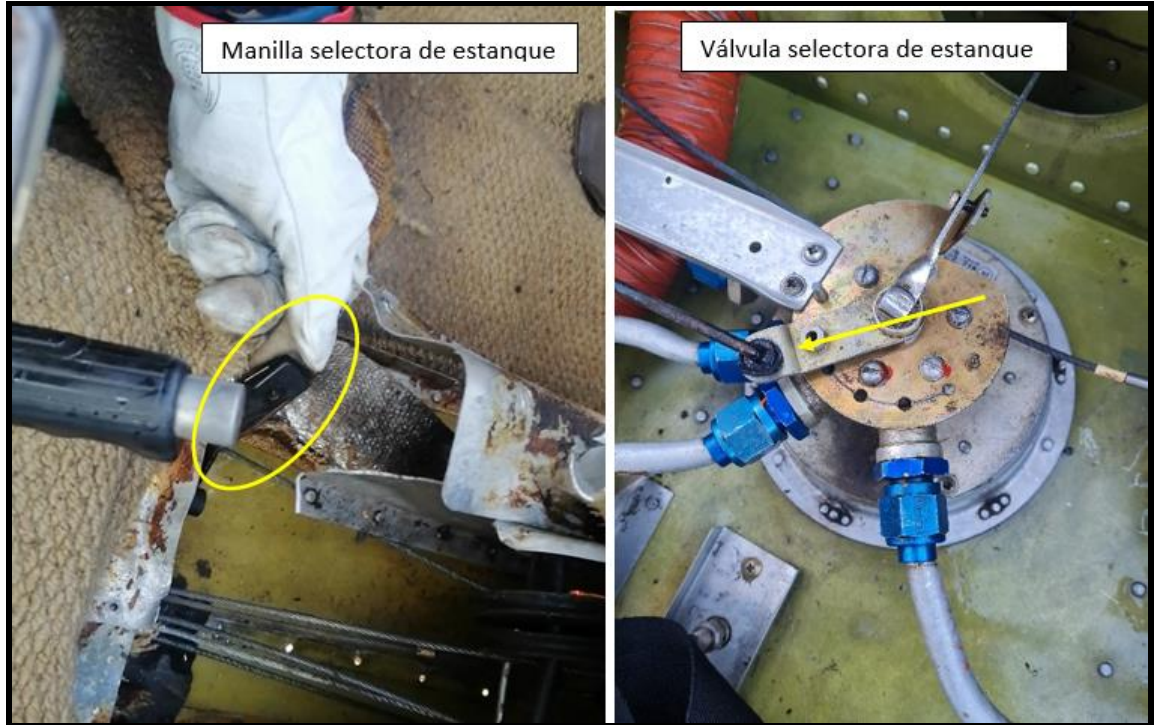
Se verificó la posición de la manilla selectora de combustible, ubicada frente al piloto, bajo los controles de motor, la cual se encontraba seleccionada hacia el estanque izquierdo, próxima a la posición "OFF".

Dicha posición fue corroborada en la válvula selectora, ubicada en la sección posterior del fuselaje recuperado, coincidiendo con la configuración observada en cabina, correspondiente al estanque de punta de ala izquierda, levemente desplazada hacia la posición "OFF" (Fotografías N° 30 y 31).

Fotografías N°30 y 31: Manilla selectora (círculo amarillo) y válvula selectora de estanque de combustible (flecha amarilla), en posición punta de ala izquierda.

Las inspecciones efectuadas a los sistemas de la aeronave permitieron establecer que la manilla selectora de estanque de combustible, ubicada frente al piloto y bajo los controles de motor, se encontraba posicionada hacia el lado izquierdo, próxima a la posición “OFF”. Esta condición fue corroborada en la válvula selectora ubicada en la sección trasera del fuselaje recuperado, correspondiendo a la posición “estanque de punta de ala izquierda”.

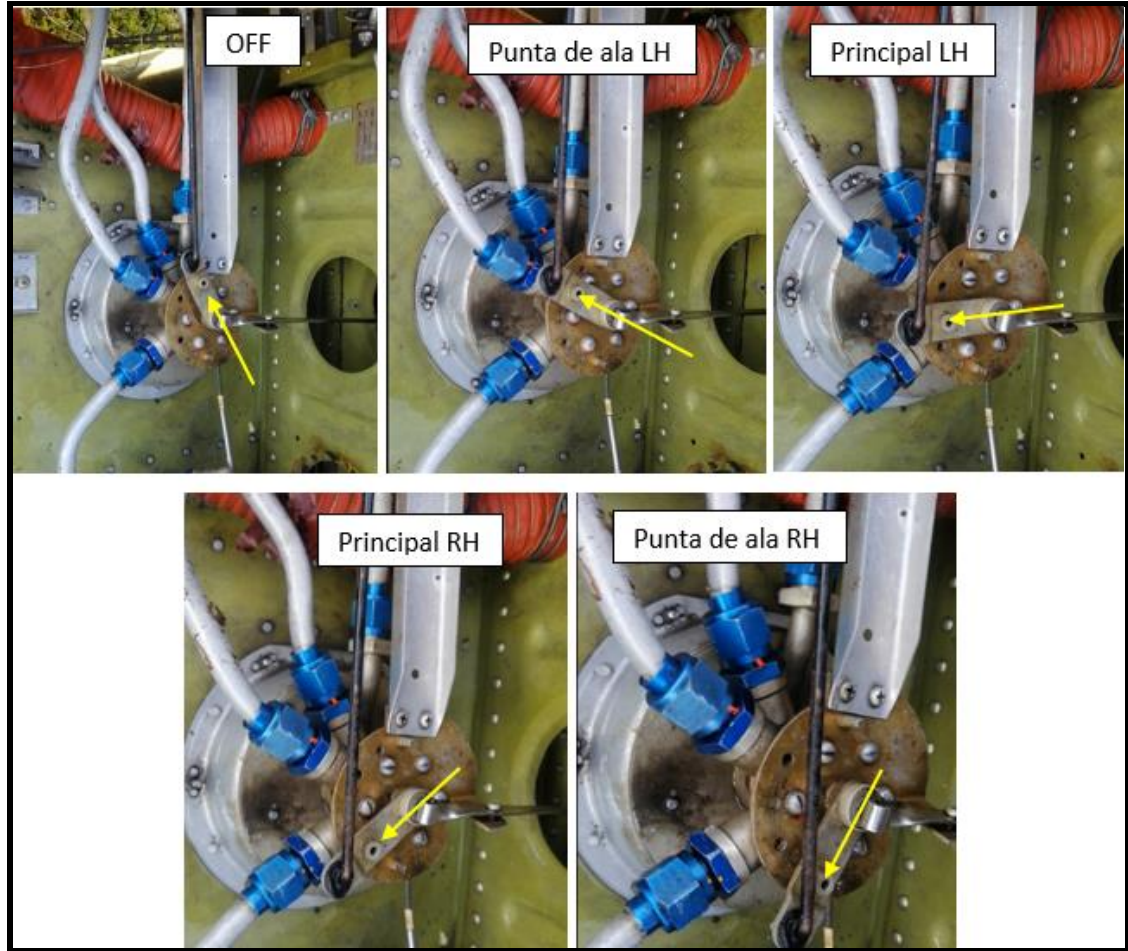
Se verificó la operación de la manilla selectora de estanque de combustible, comprobándose que permitía la selección de las cinco posiciones de la válvula selectora: “OFF”, “PUNTA DE ALA IZQUIERDA”, “PRINCIPAL IZQUIERDO”, “PRINCIPAL DERECHO” y “PUNTA DE ALA DERECHA” (Fotografías N° 32, 33, 34, 35 y 36).

Fotografías N°32, 33, 34, 35 y 36: Posiciones verificadas en válvula selectora de estanque de combustible.

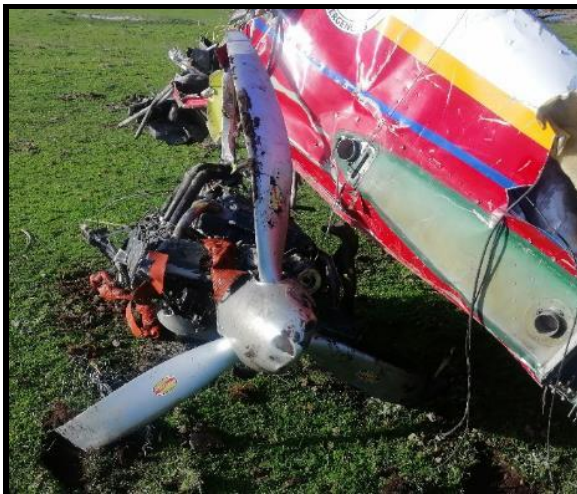
La hélice de la aeronave se encontró completa con su cono deformado y sus palas curvadas hacia atrás con evidencia de baja energía rotacional (Fotografía N°37).

Fotografía N°37: Vista de la hélice de la aeronave.

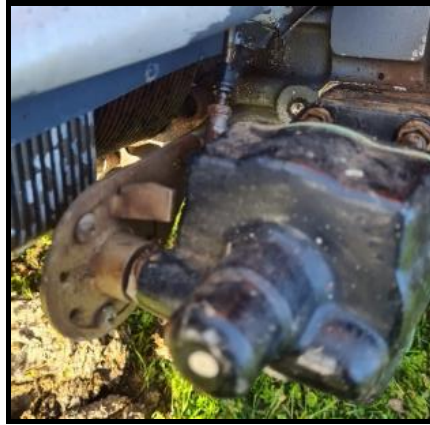
El gobernador de la hélice se encontró conectado a su cable de control. Éste estaba ruteado a través del cortafuego, no permitiendo su accionamiento por el nivel de destrucción de la aeronave (Fotografía N°38).

Fotografía N°38: Gobernador de la hélice.

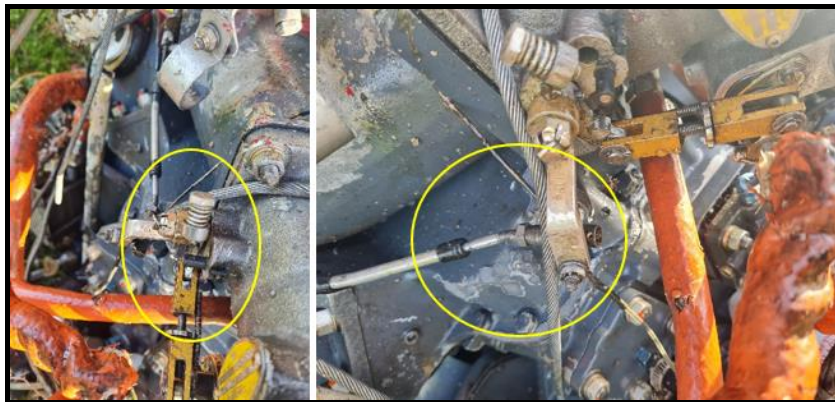
Los cables de control de la unidad servo inyectora de combustible se encontraban conectados a ésta con toda su ferretería, no pudiendo verificar su accionamiento por el nivel de destrucción de la aeronave (Fotografías N°39 y 40).

Fotografías N°39 y 40: Mandos unidad servo inyectora.

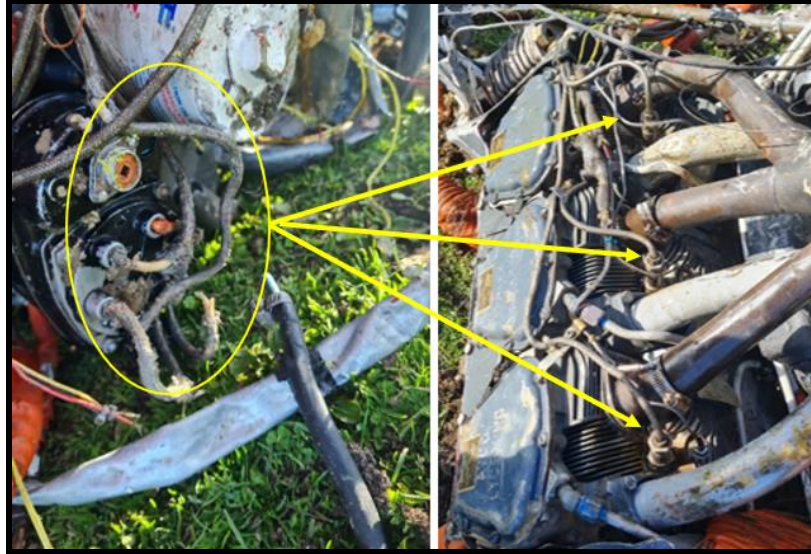
Ambos magnetos se encontraban afianzados: Los cables de encendido llegaban a las bujías, mostrando deterioro atribuible a la dinámica del suceso.

Se verificaron las bujías, las que se encontraban afianzadas (Fotografías N°41 y 42).

Fotografías N°41 y 42: Sistema de encendido del motor.

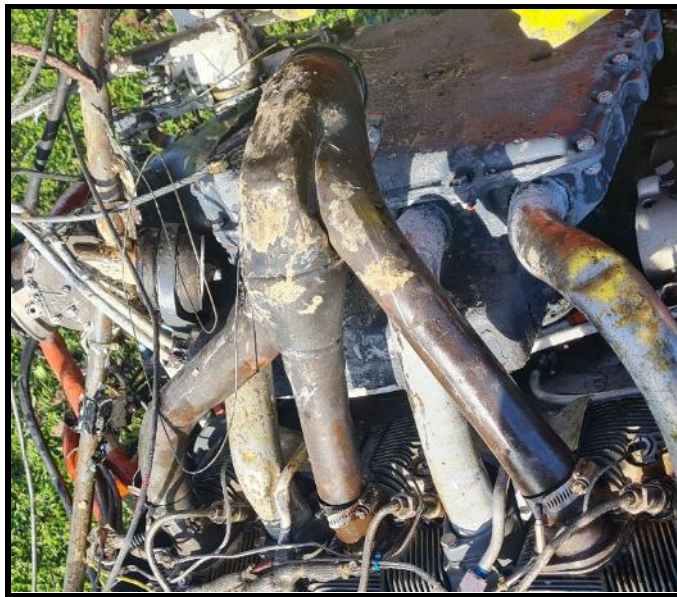
Los tubos de escape estaban unidos a cada cilindro, afianzado y con deformaciones (Fotografía N° 43).

Fotografía N°43: Ductos de escape.

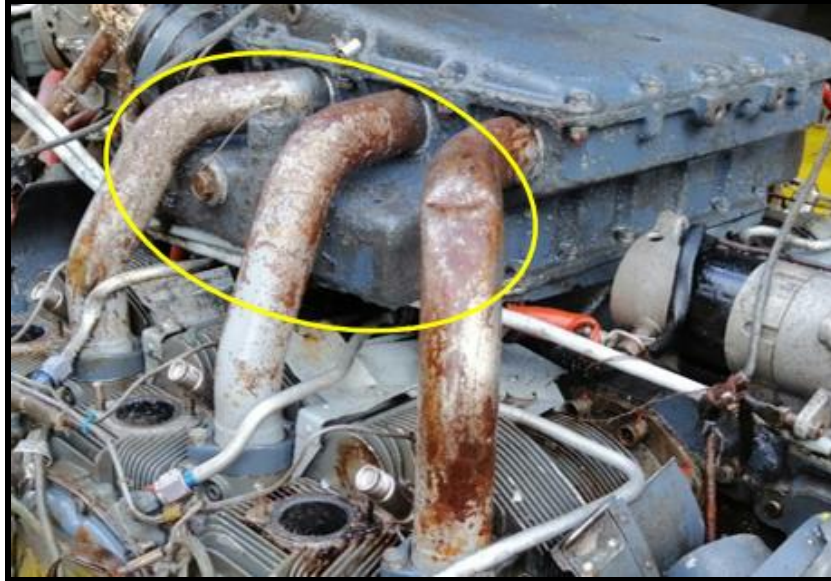
Los ductos del sistema de admisión, abollados y unidos a cada cilindro, bien afianzados (Fotografía N°44).

Fotografía N°44: Ductos de admisión (círculo amarillo).

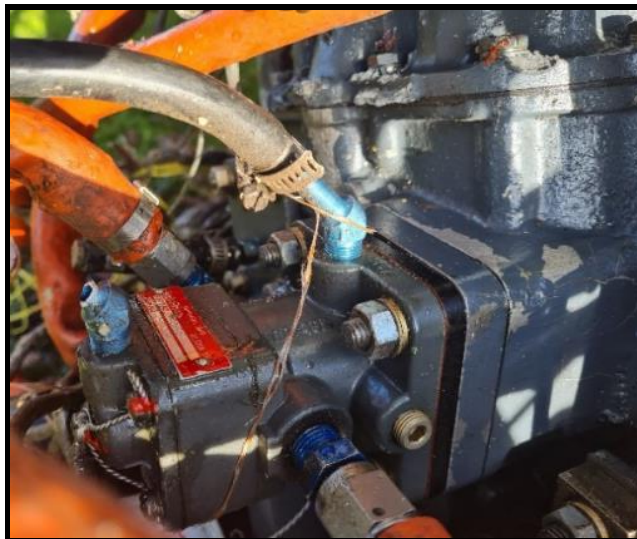
La bomba mecánica de combustible, instalada y afianzada. El niple de drenaje estaba fracturado. Otros dos niples estaban afianzados a sus mangueras (Fotografía N°45).

Fotografía N°45: Bomba de combustible.

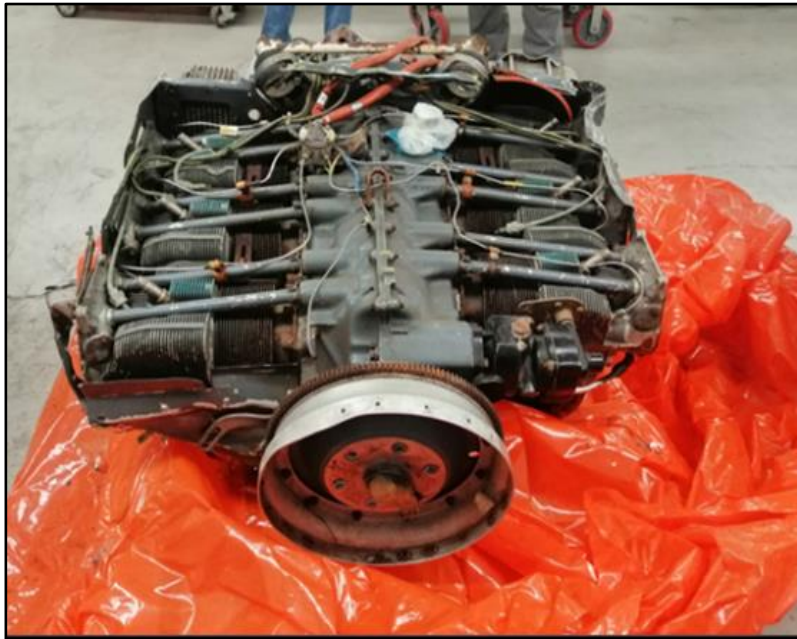
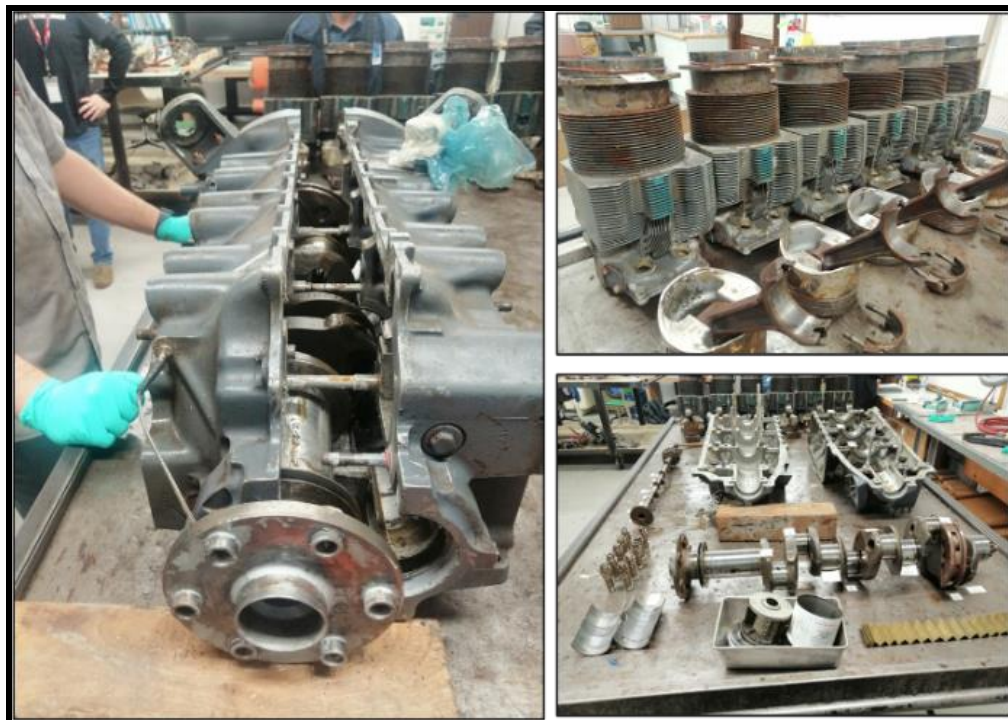
”Durante el examen no se encontraron indicios de fallo catastrófico del motor que hubiera impedido el funcionamiento normal del motor en el momento del accidente”.

No se identificaron antecedentes que permitan establecer la existencia de fallas mecánicas en el motor que hubieran impedido la generación de potencia.

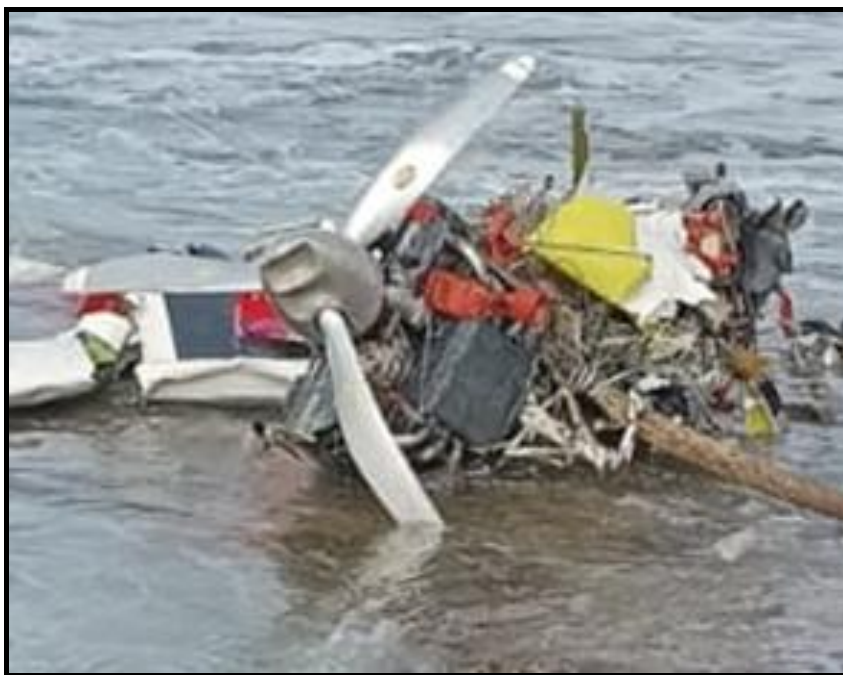
De acuerdo con la evaluación realizada por el fabricante, y conforme a su experiencia, el daño observado en las palas indicaría que existía muy poca energía rotacional al momento del impacto con el agua.

Fotografía N°50: Vista de la hélice y sus palas, al momento de ser extraída del mar.

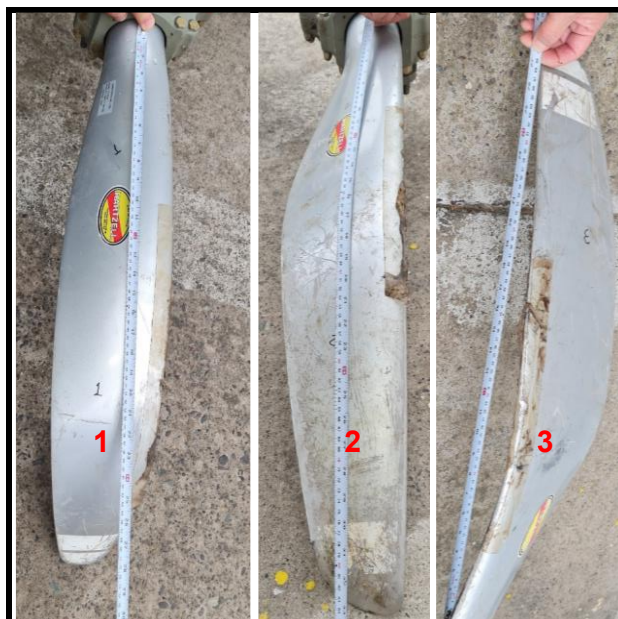
Así mismo, se señaló que la flexión observada corresponde a una “suave curvatura hacia atrás”, y no se observó ninguna torsión notable. Tampoco se observó ninguna evidencia de flexión en rotación opuesta (Fotografías N°51, 52 y 53).

Fotografías N° 51, 52 y 53: Vista separada de las palas.

Del mismo modo, la evaluación de los daños de la hélice, efectuada por el fabricante Hartzell, permitió establecer que ésta presentaba baja o nula velocidad de rotación al momento del impacto contra el agua, lo que resulta concordante con una condición de baja potencia o detención del motor en vuelo.
