INFORME FINAL DE INVESTIGACIÓN DE ACCIDENTE DE AVIACIÓN 2029-23

Accidente de aviación que afectó a una aeronave Helicóptero, modelo R44 II, en el Aeródromo La Hacienda (SCHL), comuna de Lampa, Región Metropolitana, el día 19 de mayo de 2023.

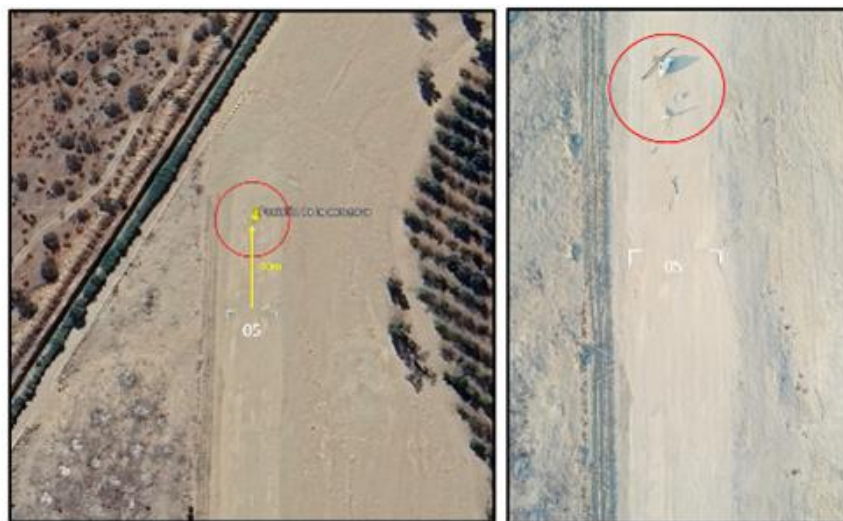
Imagen N°3 y 4: Posición de la aeronave en el sitio del suceso

La aeronave se encontraba en la prolongación de la pista 05 del Aeródromo La Hacienda (SCHL), a 40 metros aproximadamente al Noreste del umbral, en donde el equipo investigador acompañado con el piloto al mando verificó lo siguiente:

El fuselaje de la aeronave se encontraba apoyada sobre su lado derecho en dirección 267° Suroeste.

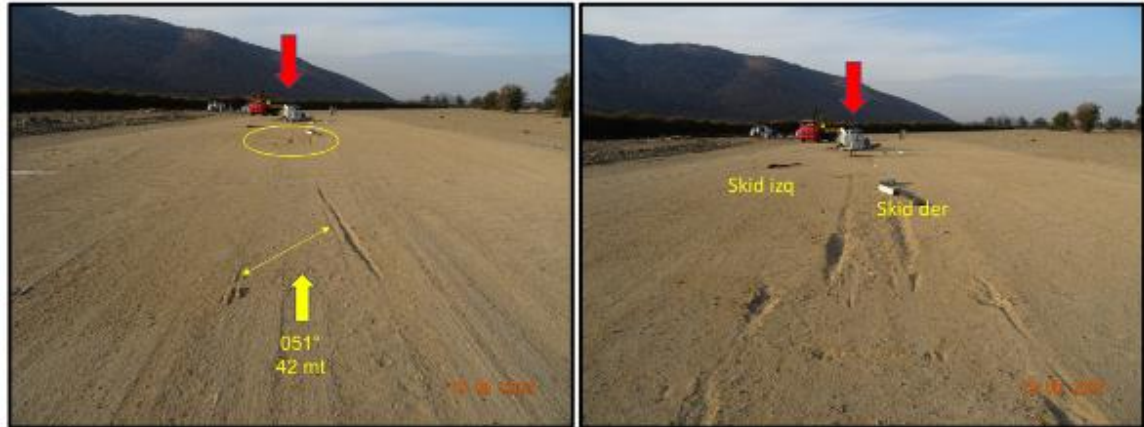
Imágenes N°5 y 6: Marcas de la aeronave en el terreno

Se observaron las primeras marcas del contacto de los Skids de la aeronave con el terreno a 42 metros al Noreste de la posición final de esta y posteriormente marcas de desplazamiento sobre la superficie, con dirección de desplazamiento al 051°.

Los daños en la aeronave fueron producto del fuerte contacto de la aeronave con el terreno y posterior desplazamiento de esta sobre la superficie, aproximadamente 42 metros. En este desplazamiento se desprendió el cono de cola y los skies, para finalmente quedar volteada hacia el lado derecho.

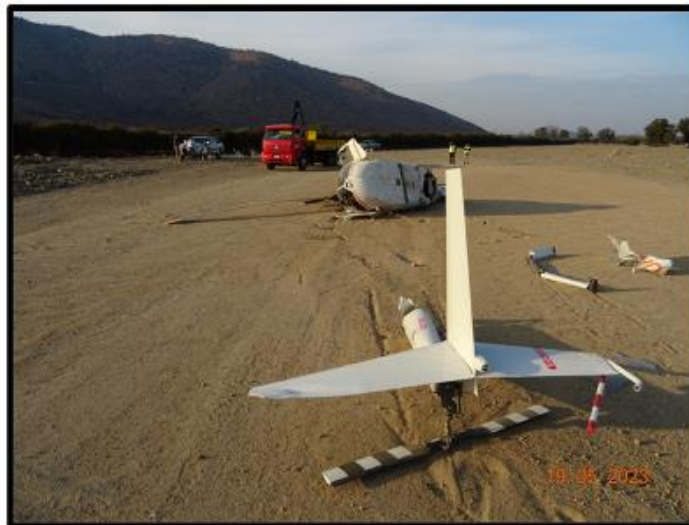
Imagen N°7: Desprendimiento del cono de cola.

El cono de cola se encontraba desprendido y separado del fuselaje, aproximadamente a 08 metros de la estructura principal.

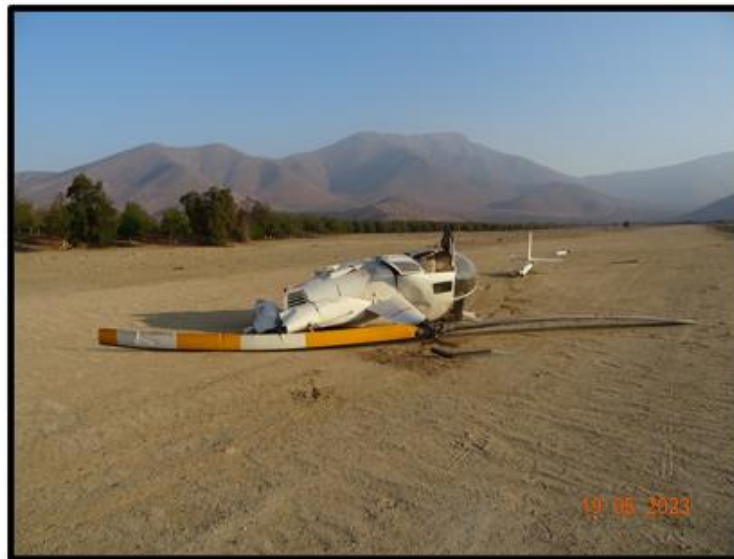
Imagen N°8: Aeronave en el sitio del suceso

Las palas del rotor principal, así como también las del rotor de cola se encontraban con abolladuras producto del contacto con el terreno.

La deformación de las palas del rotor principal, evidenció que éstas se encontraban con poca energía rotacional al momento de aterrizar.

La condición en que quedaron las palas del rotor principal evidenció que estas se encontraban con poca energía de rotación al momento del aterrizaje, reafirmando la condición de la aeronave descrita en el párrafo anterior.

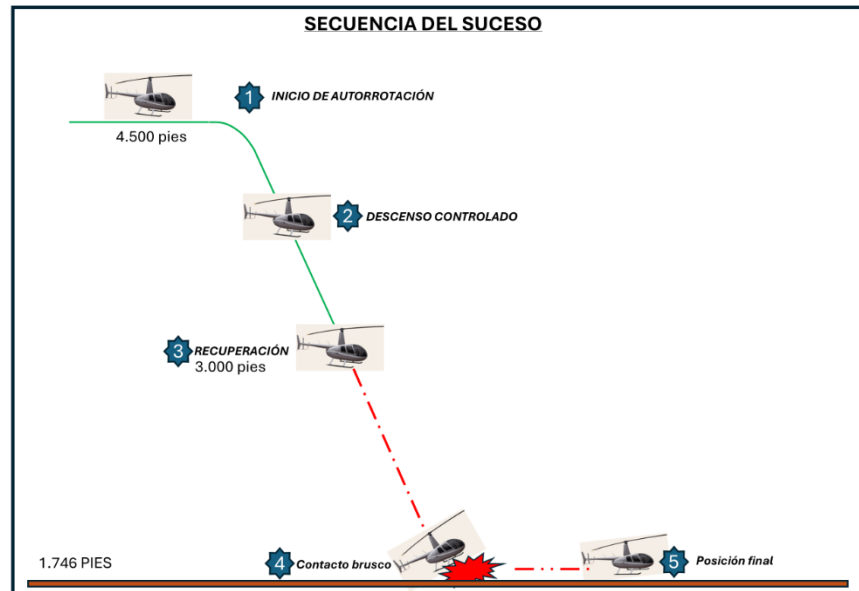
Imagen N°10: Esquema secuencia del suceso.

De acuerdo con los antecedentes recopilados, durante la fase de descenso y recuperación de la maniobra, el piloto no realizó la aplicación en forma correcta del acelerador para recuperar la RPM del motor.

Esta condición provocó que, la aeronave continuara descendiendo y el piloto perdiera el control del descenso antes de llegar al suelo.

La energía remanente en el sistema rotor no fue suficiente para que el piloto realizara un aterrizaje controlado, resultando en un fuerte impacto contra la superficie de la pista.
