**INFORME PRELIMINAR 12 MESES DEL SUCESO DE AVIACIÓN N° 2088-25**

**19 de enero de 2025**

**Fecha suceso** : 19 de enero de 2025.  
**Hora suceso** : 17:23 hora local.  
**Lugar** : Interior Fundo La Aguada, sector La Capilla, comuna de Paredones, Región de O'Higgins.  
**Aeronave** : Helicóptero Bell, modelo 407GXl.  
**Ocupantes** : 03 (tres).  
**Lesiones** : Mortales (03).  
**Licencia Piloto** : Piloto Privado de Helicóptero.  
**Actividad** : Vuelo particular.

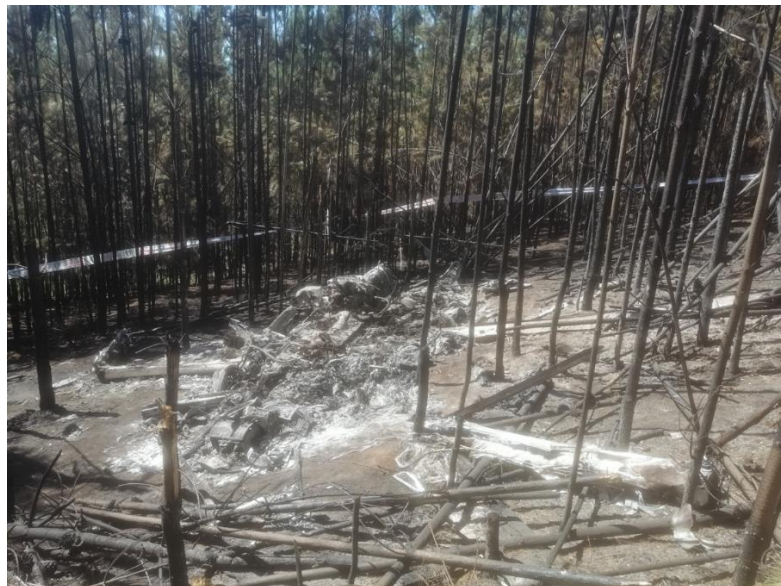
La aeronave resultó destruida por un incendio en tierra (Fotografía N°1):

**Fotografía N°1:** Vista frontal de los restos de la aeronave.

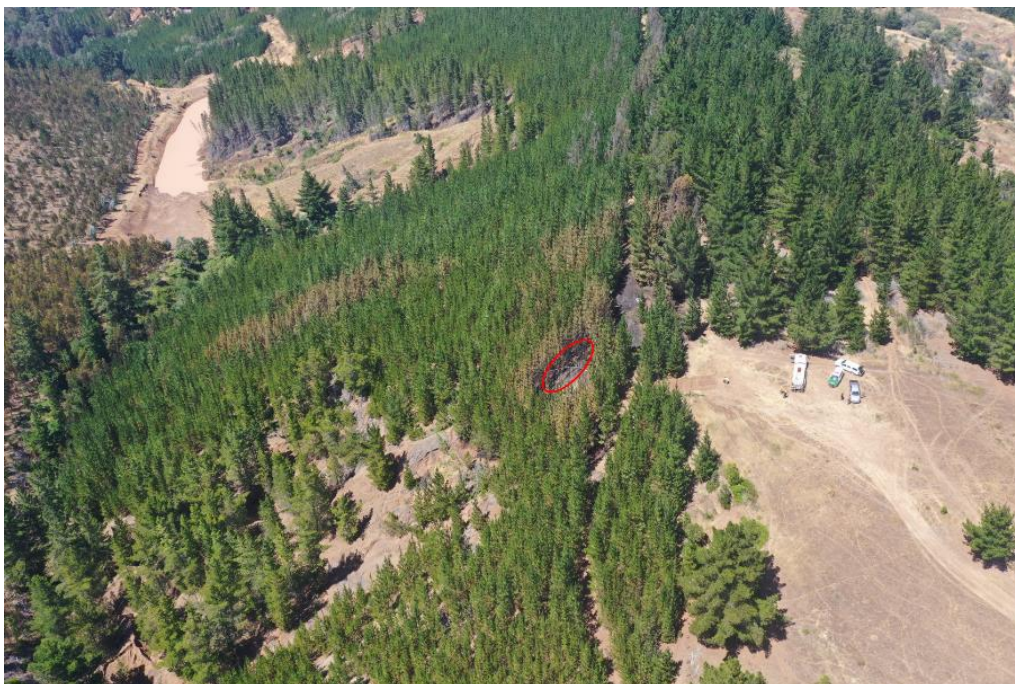
En las cercanías del sitio del suceso, específicamente al Este de la ubicación final de la aeronave, había una quebrada con una pendiente de, aproximadamente, 45° (Fotografías N° 2 y 3).

**Fotografía N°2:** Vista del lugar de la ubicación final de la aeronave (círculo rojo).

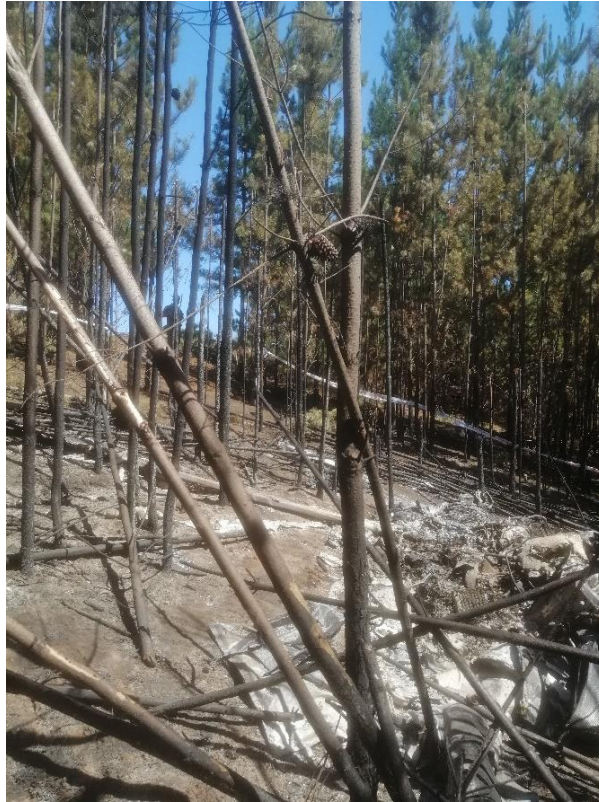
**Fotografía N°3:** Vista del sitio del suceso, en donde se aprecia la pendiente del terreno.

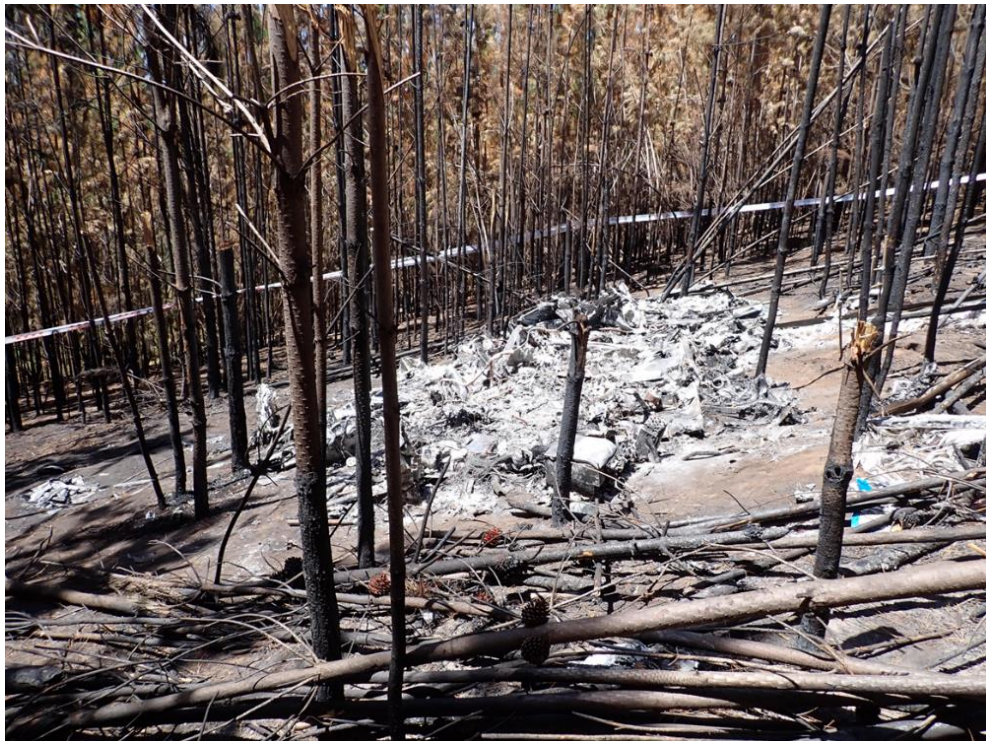
Se evidenció que los árboles que rodeaban la aeronave estaban con cortes, producto de la caída de la aeronave (Fotografías N° 4 y5).

**Fotografía N°4:** Vista del sitio del suceso, sin huellas de arrastre.

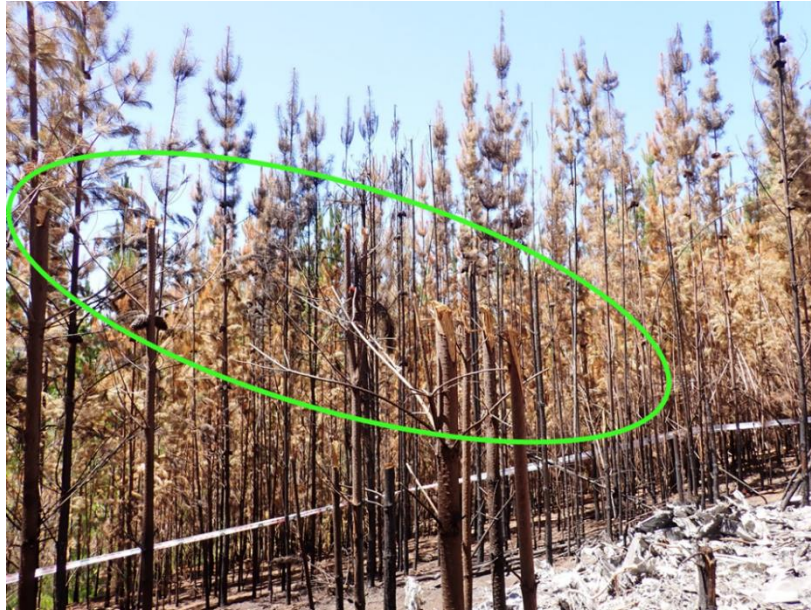
**Fotografía N°5:** Vista del corte de los árboles de pino, producto de la caída de la aeronave.

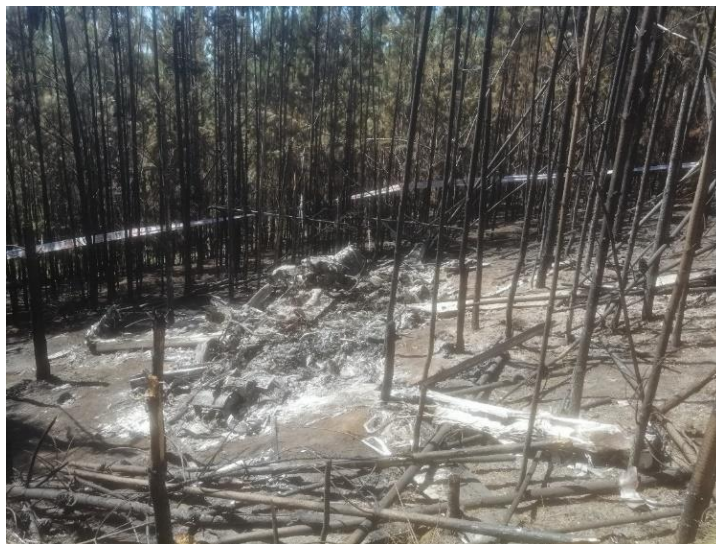
La estructura del fuselaje estaba destruida, producto del incendio, posterior al impacto contra el terreno (Fotografías N° 6, 7 y 8).

**Fotografía N°6:** Vista frontal de los restos de la aeronave.

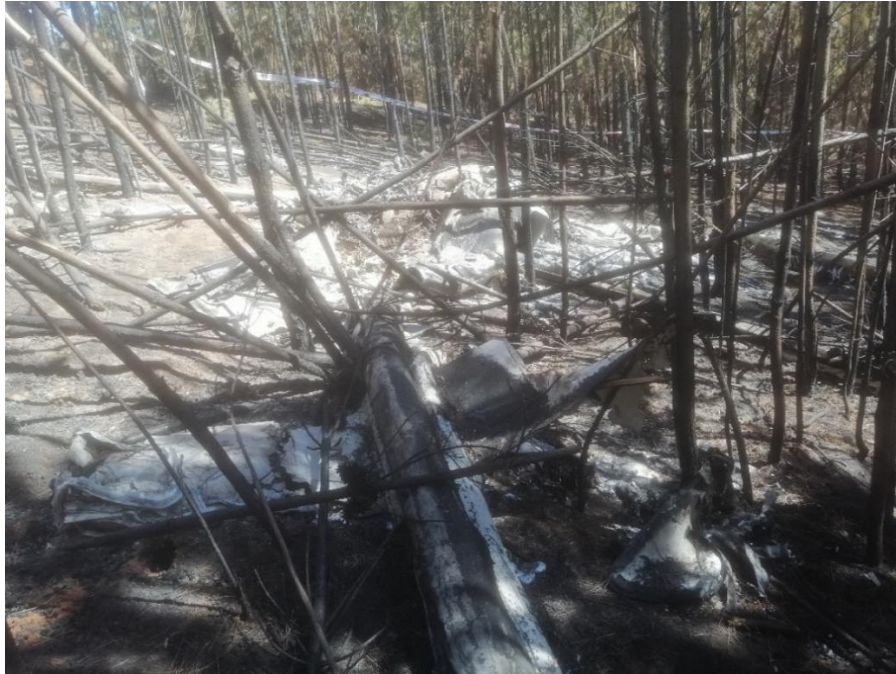
**Fotografía N°7:** Vista posterior de los restos de la aeronave.

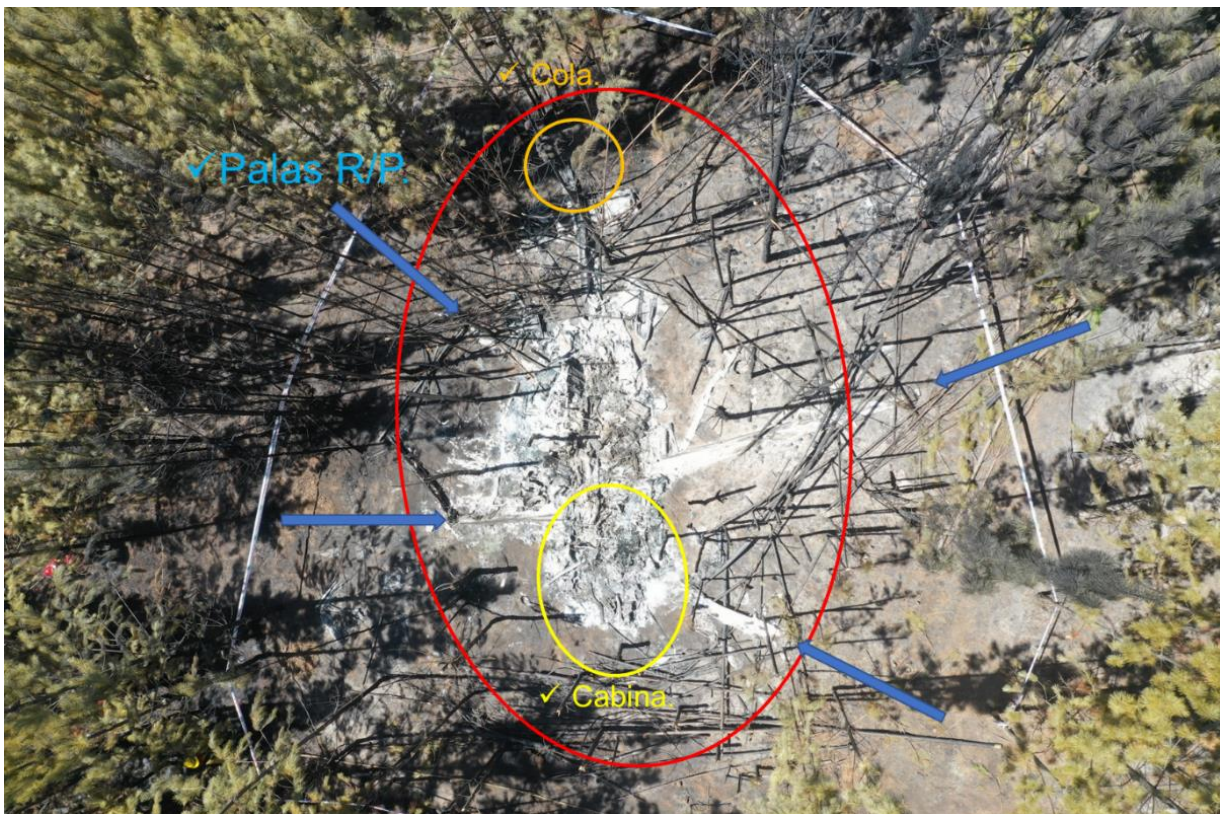
**Fotografía N°8:** Vista aérea de la ubicación final de la aeronave, en donde se aprecia la ubicación de la cabina (círculo amarillo), la parte posterior de la aeronave (círculo naranja) y las 4 palas del rotor principal (flechas azules).

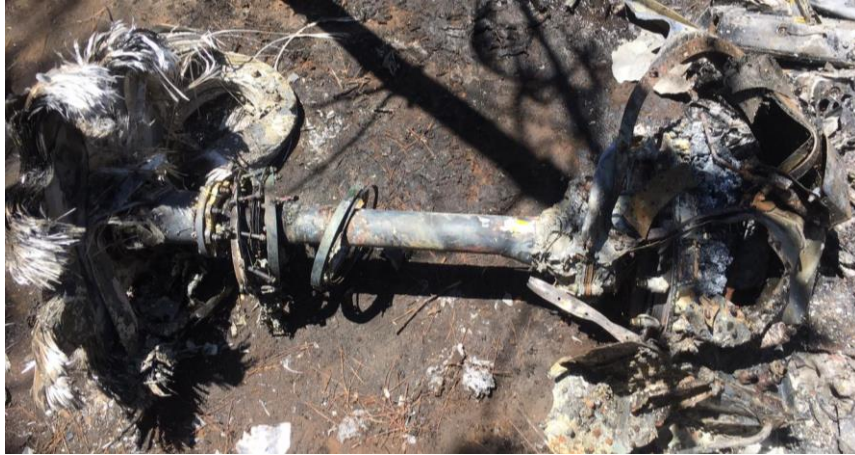
Se encontraron las 4 palas del rotor principal conectadas a la MRH (Cabeza de Rotor Principal). La carcaza (Case) de la Transmisión Principal (MGB) se encontró fundida con los rodamientos planetarios a la vista (Fotografía N° 9).

**Fotografía N° 9:** Vista del Case (carcaza) de la MGB.

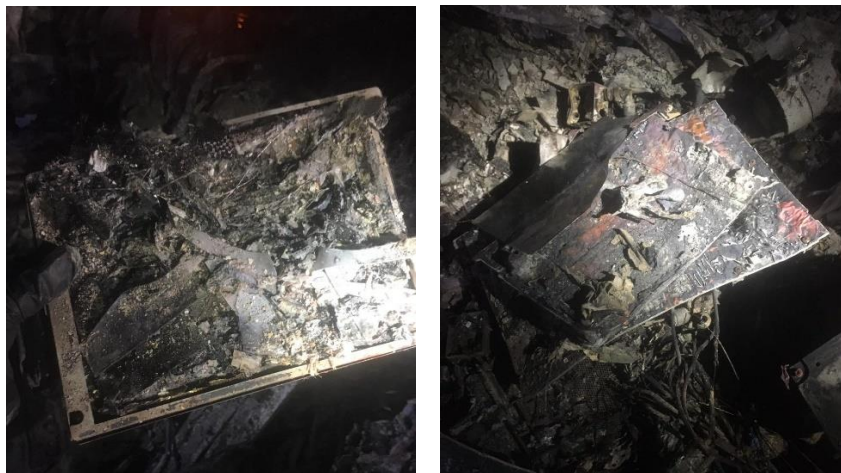
Respecto al panel de instrumentos, este se encontraba fundido y ambas pantallas con sus componentes electrónicos a la vista dañados por el fuego (Fotografías N° 10 y 11).

**Fotografías N° 10 y 11:** Vista del panel de instrumentos de la aeronave.

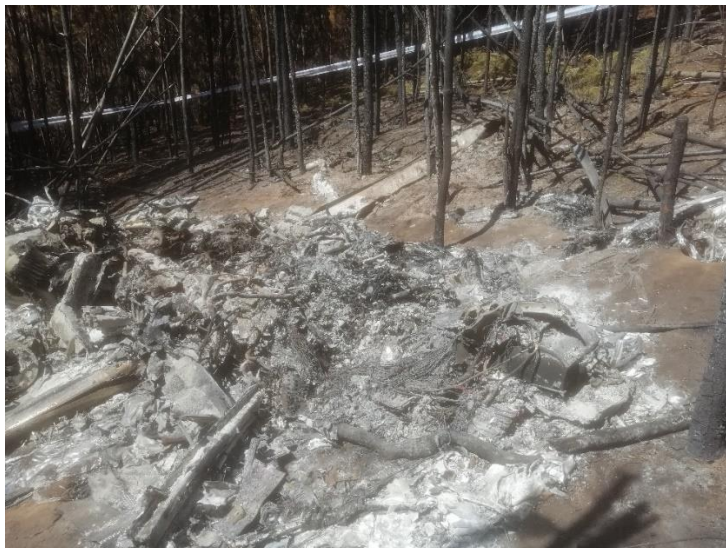
Durante la inspección en terreno, se pudo evidenciar que todos los componentes de la aeronave y los equipos del interior de la cabina resultaron afectados por el fuego (Fotografía N° 12).

**Fotografía N°12:** Vista de los restos de la aeronave post incendio.

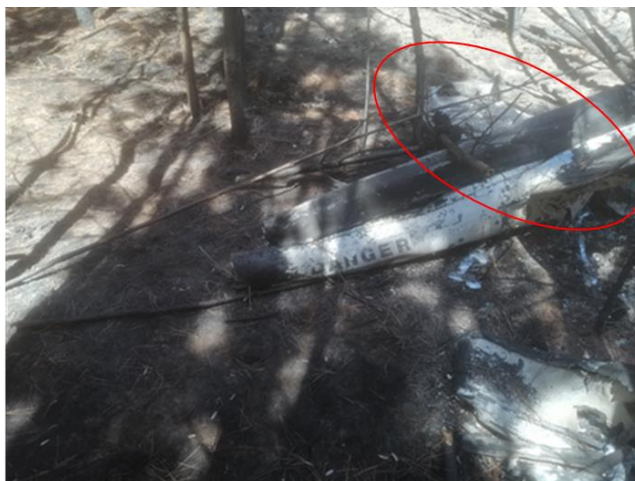
Se evidenció el desprendimiento de parte de la cola del helicóptero, fracturado entre el estabilizador horizontal y el conjunto de Tail Gear Box (Caja de 90°), Tail Rotor (Rotor de cola) y el Vertical Fin (Estabilizador Vertical) (Fotografías N° 13 y 14).

**Fotografía N° 13:** Vista lateral del estabilizador horizontal (círculo rojo) y del cono de cola, no evidenciando el Estabilizador Vertical, ni el rotor de cola.

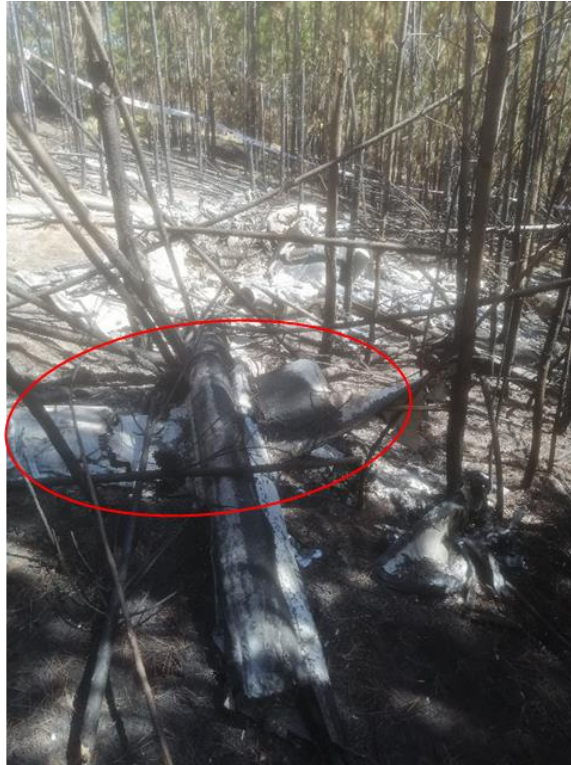
**Fotografía N°14:** Vista posterior de la aeronave con el estabilizador horizontal (círculo rojo).

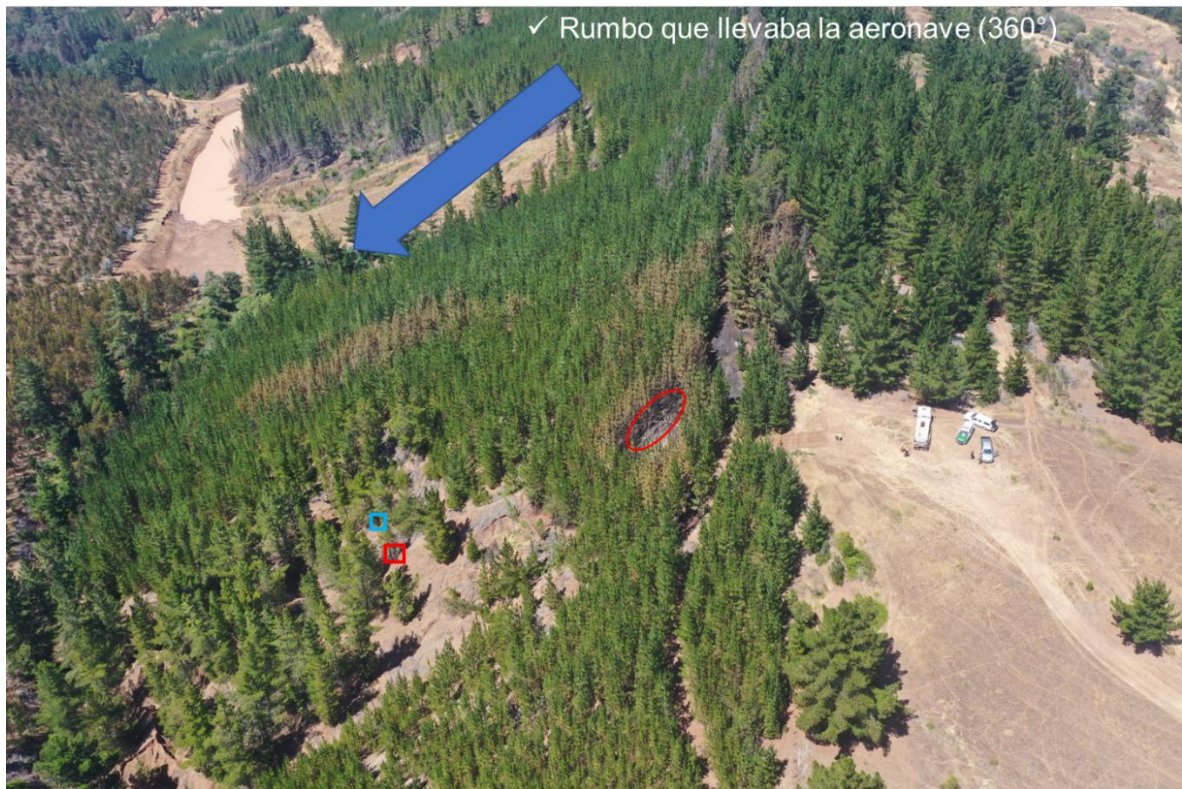
En cuanto al rotor de cola, este se encontró con daños, faltando la mitad de una de sus 2 palas. Los elementos antes señalados fueron encontrados 170 metros ladera abajo, con respecto a la posición final de los restos del helicóptero, sin ningún indicio de fuego o humo.

Así mismo, durante un recorrido por el sector, se encontró la mitad de la pala faltante del rotor de cola, 21 metros ladera abajo, respecto al rotor de cola (Fotografías N° 15, 16, 17 y 18).

**Fotografía N°15:** Vista de la ubicación del Estabilizador Vertical y Rotor de Cola (cuadro rojo) y de parte de una pala del Rotor de Cola (cuadro celeste), con respecto a la ubicación final de la aeronave (círculo rojo).

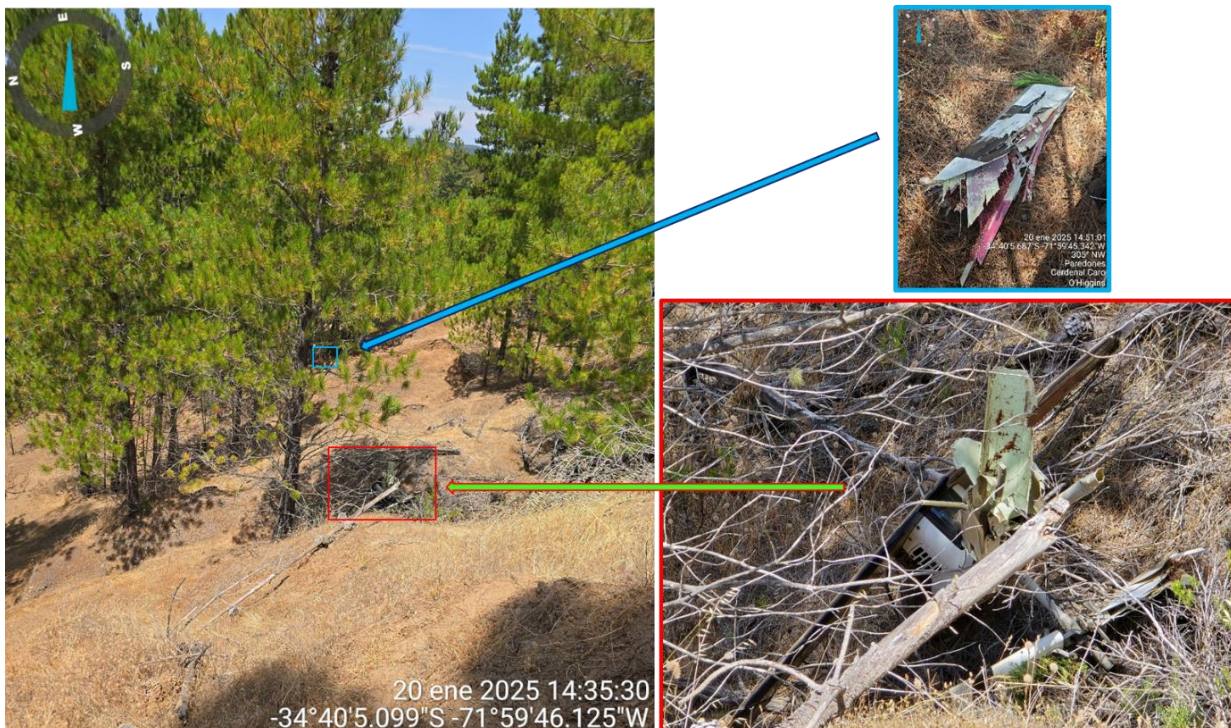
**Fotografía N° 16, 17 y 18:** Vista de la ubicación del Estabilizador Vertical y Rotor de Cola (cuadro rojo) y de una mitad de la pala del rotor de cola (cuadro celeste).

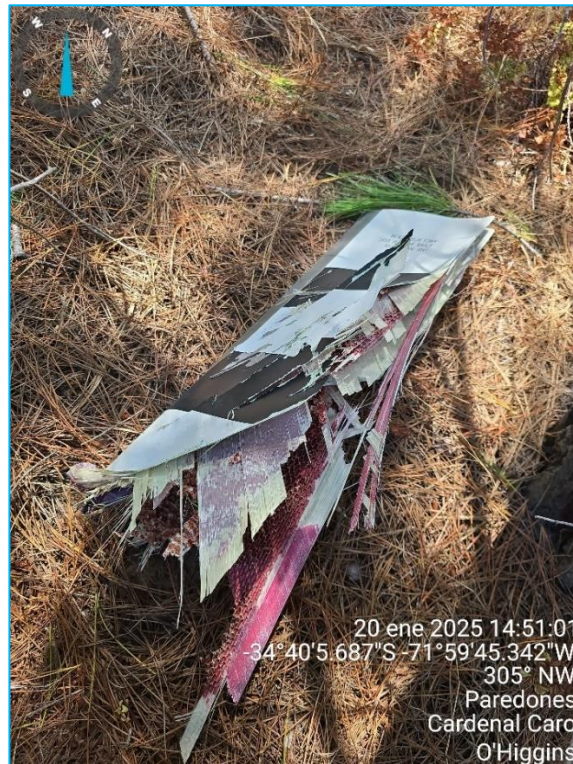
Esta mitad de la pala del rotor de cola (cuadro celeste) se encontró 21 metros ladera abajo, respecto al estabilizador vertical y rotor de cola (cuadro rojo) (Fotografía N° 19).

**Fotografía N°19:** Vista de la mitad de la pala del rotor de cola.

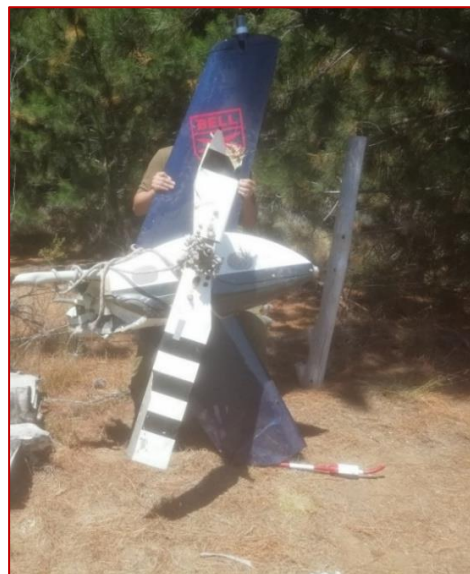
Por otro lado, el Estabilizador Vertical y Rotor de cola, se evidenció sin indicio de fuego, con una de las palas fracturada en la mitad y la otra pala completa (Fotografía N° 20).

**Fotografía N° 20:** Vista del Estabilizador Vertical y Rotor de Cola, faltando la mitad de una pala.
