## INFORME PRELIMINAR 24 MESES DEL ACCIDENTE DE AVIACIÓN N° 2054-24

Fecha suceso : 29 de marzo del 2024.

Lugar : Cercanías Aeródromo "El Vergel", Provincia de Valdivia, Región de los Ríos.

Aeronave : Cessna 172K.

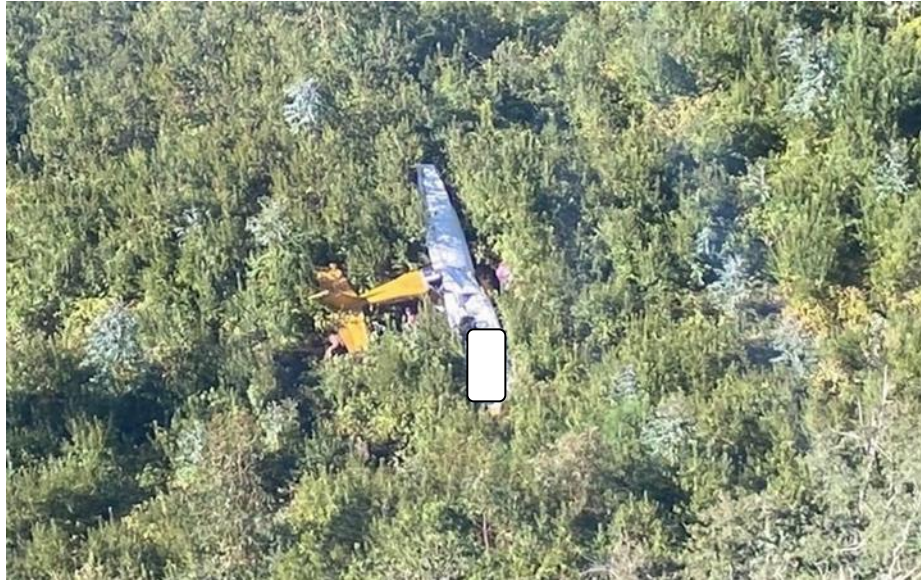
Imagen 1: Aeronave en la posición y lugar en que quedó al impactar con el terreno.

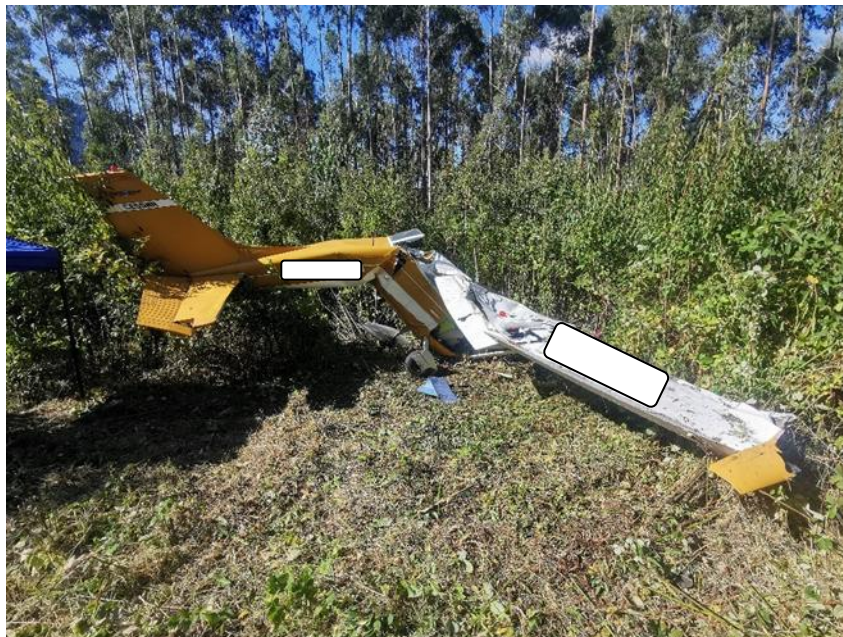
Imagen 2: de la aeronave una vez se despejó el área de los arbustos.

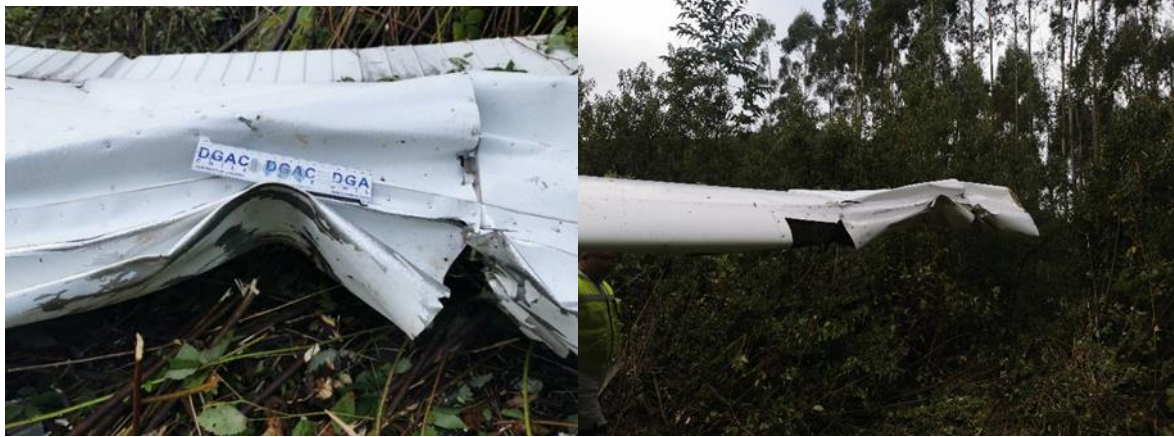
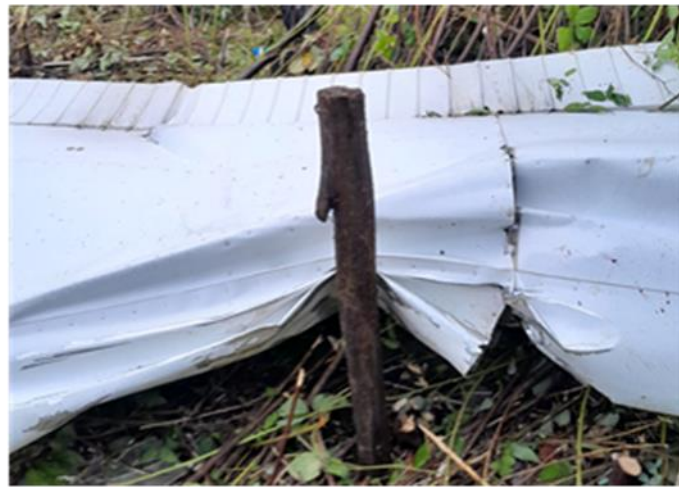
Al analizar el ala izquierda, se observó un daño estructural con un impacto frontal con un elemento contundente que no se ubicó en el lugar mismo de detención de la aeronave, debiendo buscar en el sector aledaño el elemento, coincidiendo con dimensiones de ramas gruesas que fueron cortadas recientemente y ubicadas en la trayectoria de salida de la aeronave desde la pista “El Vergel”.

Imágenes 3, 4 y 5: Daño en el ala izquierda con dimensiones de los árboles rotos en la trayectoria de la aeronave.

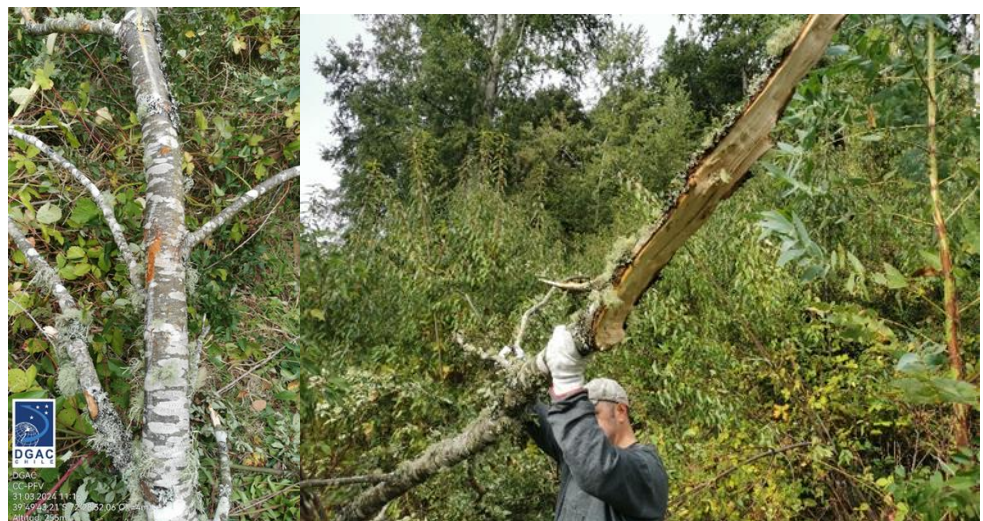
Imagen 6: Rama cortada de tamaño y forma del impacto en el ala izquierda, con presencia de pintura de la aeronave.

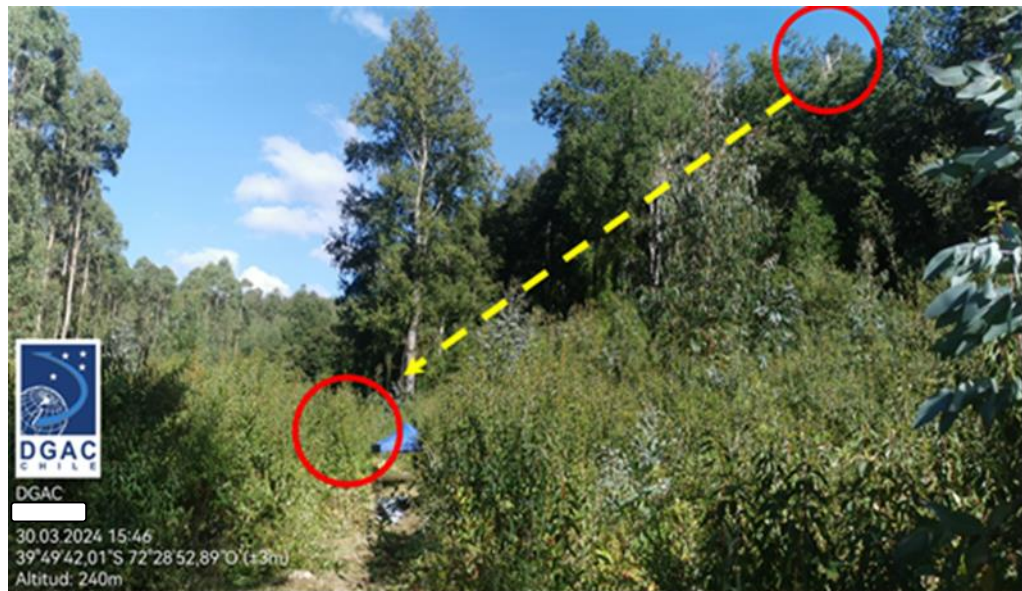
En cuanto a la vista desde el lugar donde estaba la aeronave es posible visualizar el árbol impactado y el ángulo de referencia con respecto al punto en donde quedó finalmente la aeronave, determinándose un ángulo cercano a los 55°.

Imagen 7: Ubicado el lugar de los árboles que fueron impactados, se puede determinar que estaban en la trayectoria de salida de la aeronave, ubicados en una depresión del terreno hacia el Noreste.

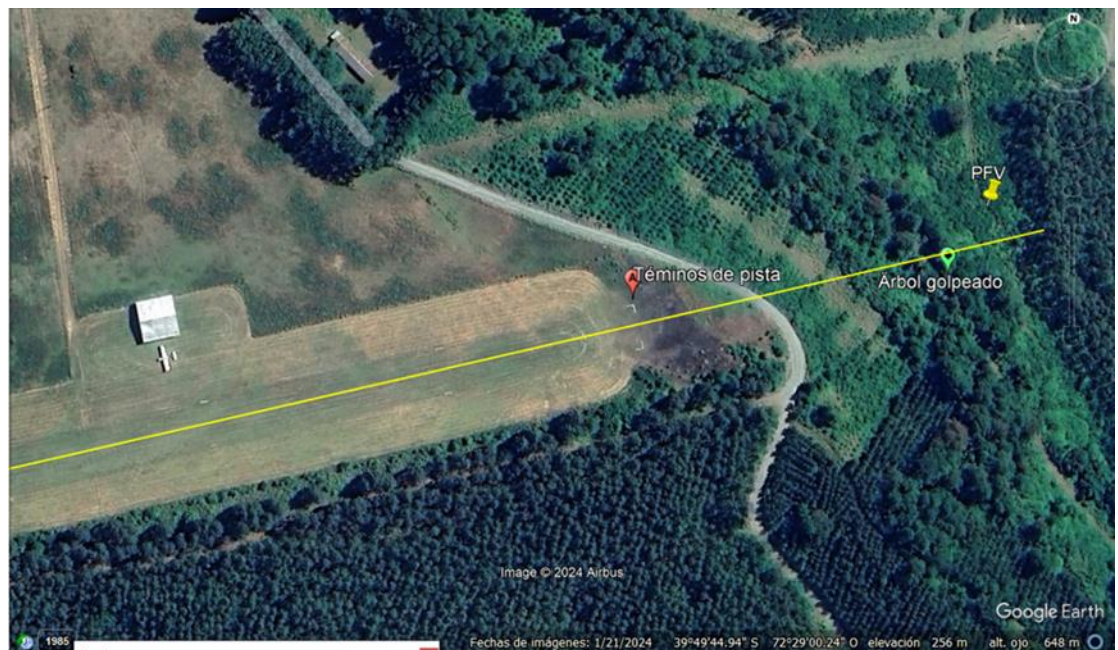
Imagen 8: En una vista de perfil del sector se determinaron las distancias respecto al cabezal 24.

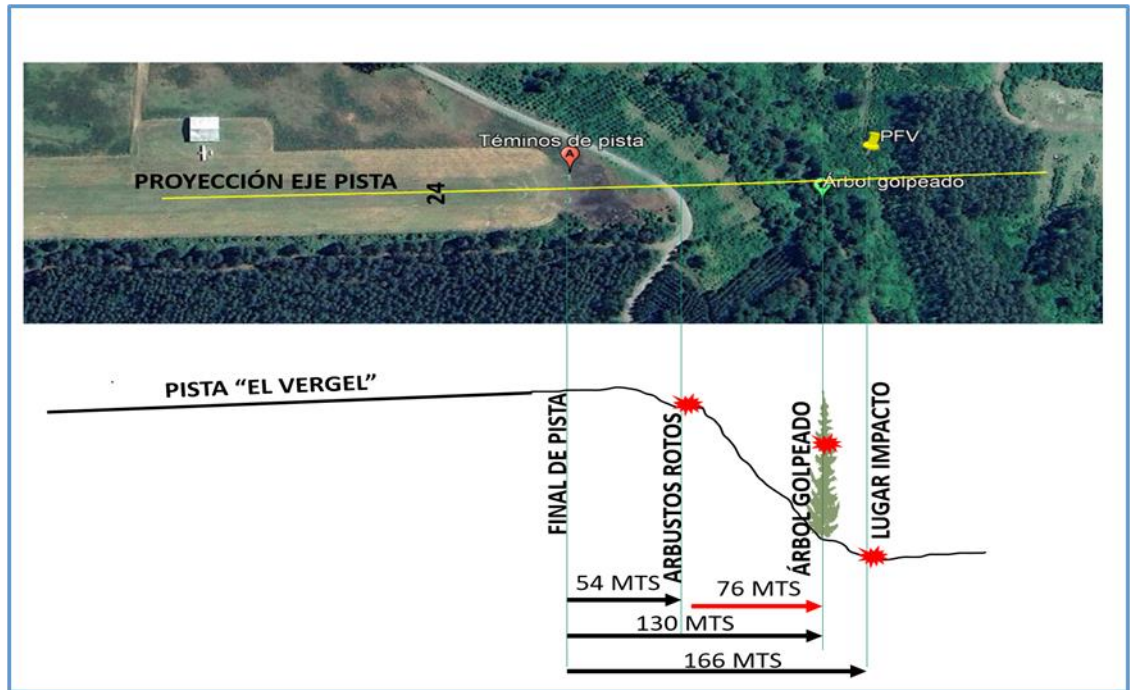
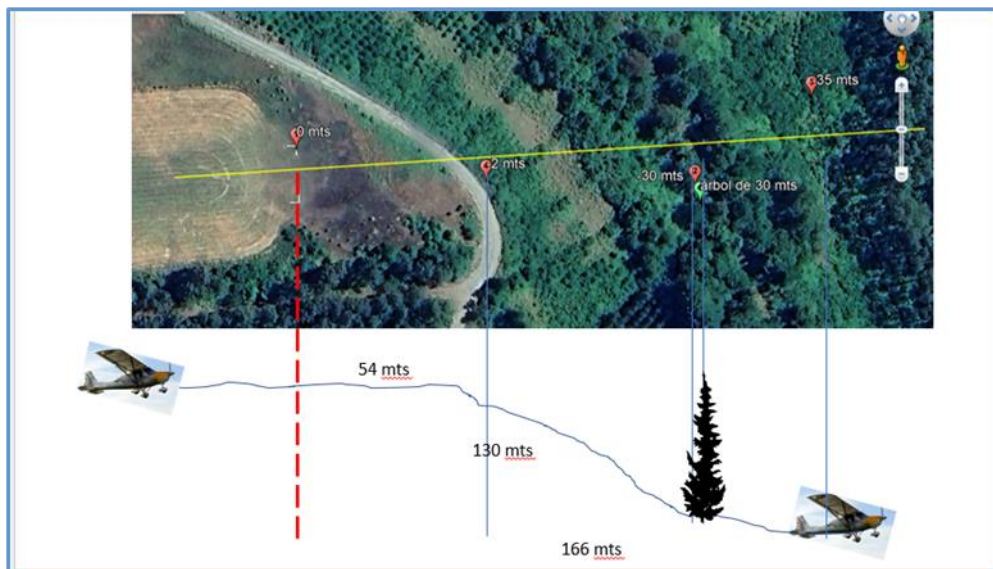
Imágenes 9 y 10: corte vertical y horizontal del lugar del suceso.

Considerando que el árbol golpeado en su tamaño original tenía aproximadamente 30 metros y se encontraba en una pendiente con respecto a la pista de 30 metros, éste no significaba un obstáculo a su salida a la aeronave.

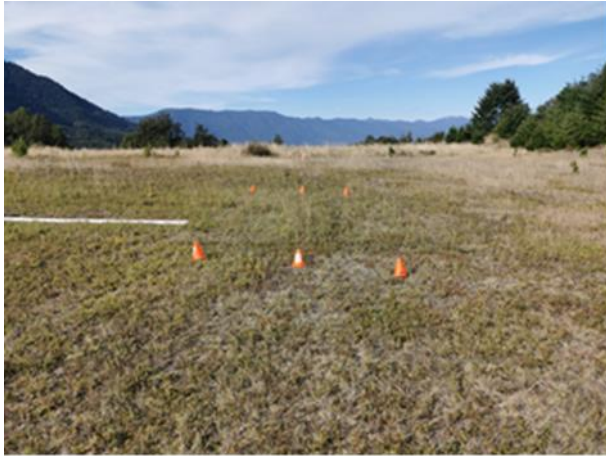
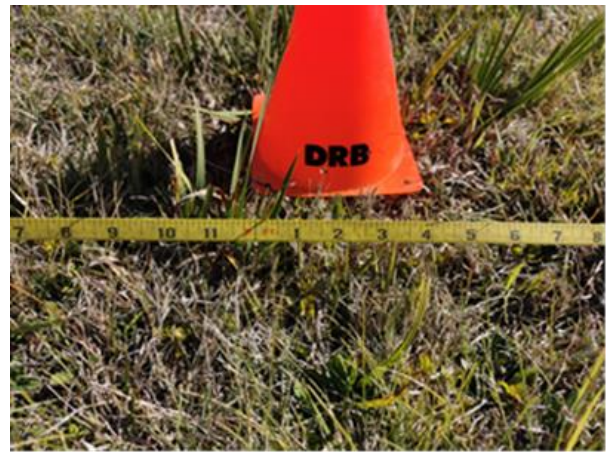
Imágenes 11 y 12: huellas de salida de pista del avión accidentado

En la imagen a la izquierda se muestra la ubicación del tren principal con los dos conos externos y rueda de nariz al centro con un tercer cono. Al medir entre conos externos da exactamente 7 pies y 2 pulgadas, correspondiendo al Cessna 172 en su trayectoria saliendo de la pista hacia el Noreste, por el cabezal 24. Línea blanca a la izquierda de la primera foto corresponde a la madera indicadora de término de pista.

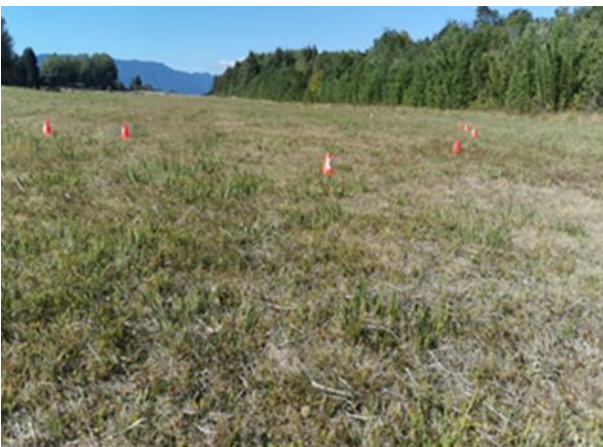
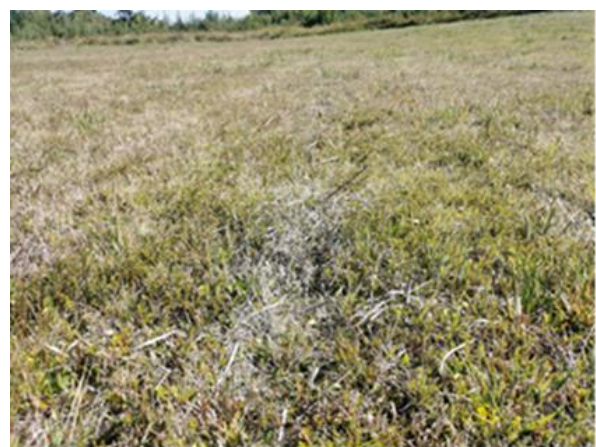
Imágenes 13 y 14: huellas de la aeronave en el cabezal 06 en su giro

En la imagen de la izquierda los dos conos del lado izquierdo de la fotografía indican la posición del tren principal al momento de haberse detenido fuera del cabezal para iniciar el viraje 180° por la izquierda, mostrándose la posición de la rueda izquierda mediante los demás conos al centro y derecha de la fotografía.

En la imagen de la derecha se aprecia la huella del neumático derecho con signos de haber frenado, al analizar la acumulación de vegetación delante de la rueda.

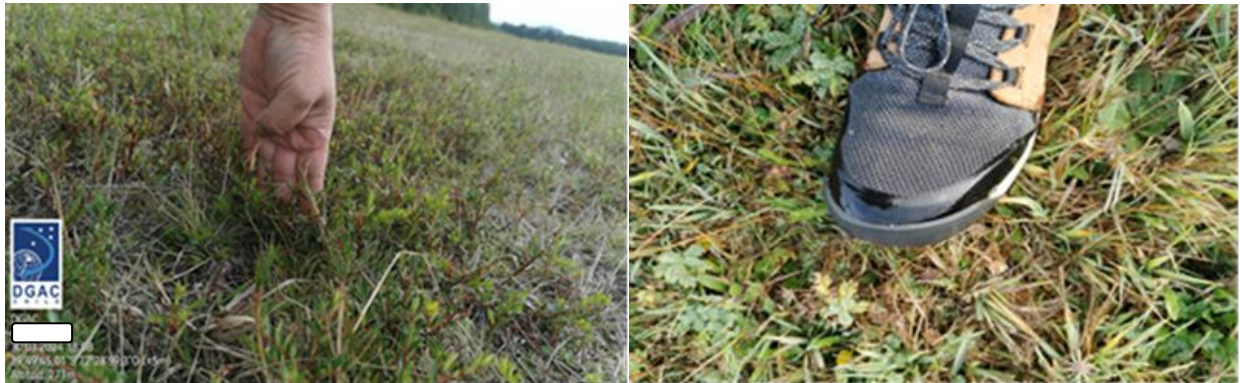
El largo promedio del pasto, como se indicó más arriba, en la pista es de 5 cms; sin embargo, llegando al cabezal 06 se aprecia mayor cantidad de junquillo de mayor altura y el pasto levemente más alto. Al consultar al cuidador del lugar, indica que producto de la inclinación de la pista hacia ese sector la acumulación de agua es mayor cuando llueve y por tanto la vegetación es más abundante y el terreno es más blando.

A pesar de haber realizado la diligencia en pista al día siguiente del suceso y no haber llovido las últimas 24 hora, la pista se encuentra con un nivel muy alto de humedad en toda su extensión.

Imágenes 15 y 16: En imagen lado izquierdo se aprecia el alto del pasto al centro de la pista y en la imagen del lado derecho la apreciación de la humedad muy alta.

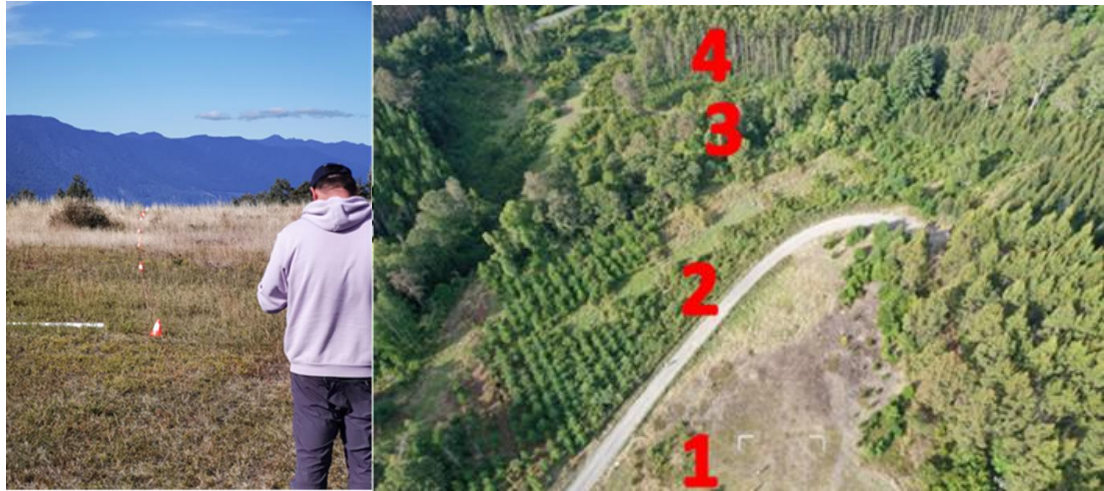
Por otra parte, la aeronave en su carrera de despegue se sale del terreno de la pista sobrepasando un camino que colinda el fundo y golpea vegetación inmediatamente al costado norte del camino en una gradiente negativa de 2 metros (a 54 metros del cabezal 24).

Imágenes 17 y 18: En la imagen izquierda la ruta seguida por la aeronave entre el cabezal 24 y su salida hacia la quebrada. A la derecha: el 1 indica la salida de pista, el 2 golpe con matorrales, el 3 golpe con árboles y el 4 lugar en donde quedó la aeronave al impacto en tierra.

Posterior al descenso por la quebrada y a 130 metros del cabezal, la aeronave golpea árboles, lo cual le genera daños en su estructura y un descenso no controlado sobre el terreno.

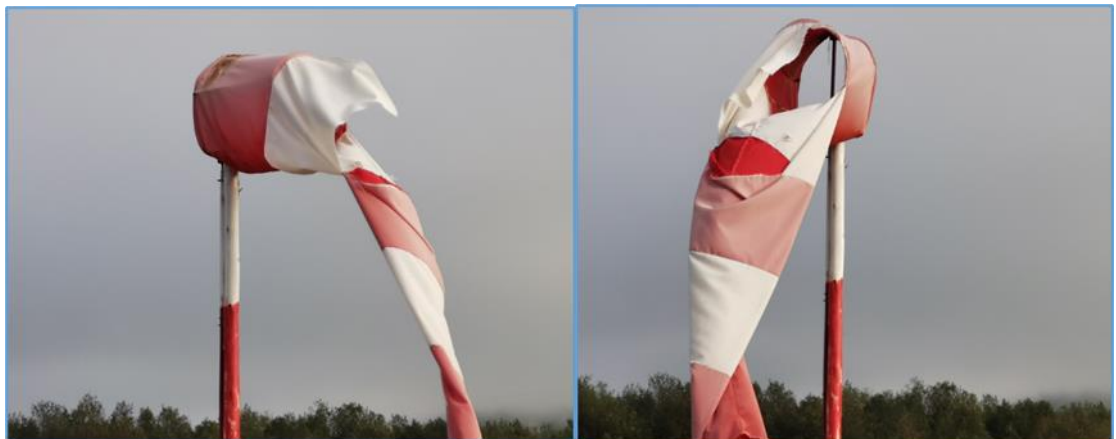
Inspeccionado el cataviento que se ubica a un costado de la pista, éste presenta daños que no permiten visualizar dirección o intensidad del viento.

Imágenes 19 y 20: Condición del cataviento en el día del accidente.
