INFORME PRELIMINAR 24 MESES DEL ACCIDENTE DE AVIACIÓN N° 2057-24

Fecha suceso : 13 de abril de 2024.

Lugar : Aeródromo Desierto de Atacama (SCAT), Región de Atacama, Comuna de Caldera.

Aeronave : Vulcanair P68C.

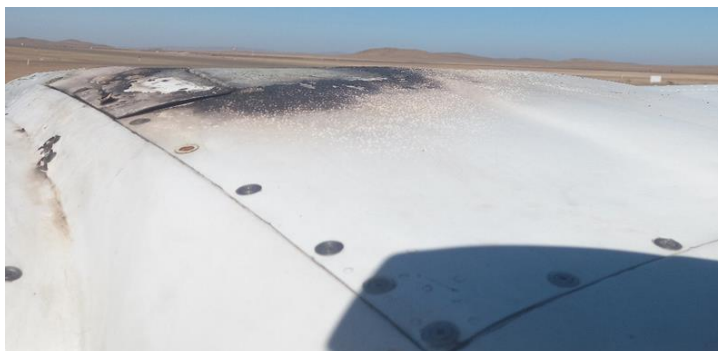
Motores: Componentes adyacentes al silenciador de escape del motor izquierdo (motor N°1), con evidencia de exposición a alta temperatura.

Imagen N° 2: Cubierta superior del motor izquierdo quemada.

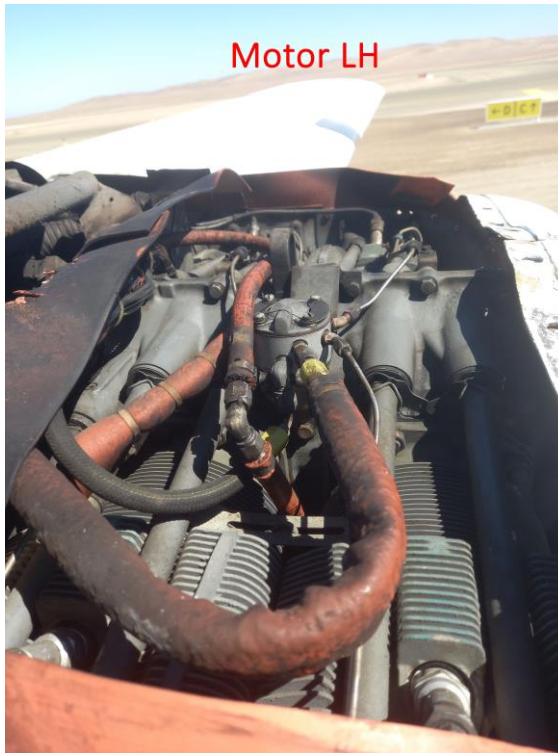
Imagen N° 3: Vista del área afectada por las llamas del motor izquierdo.

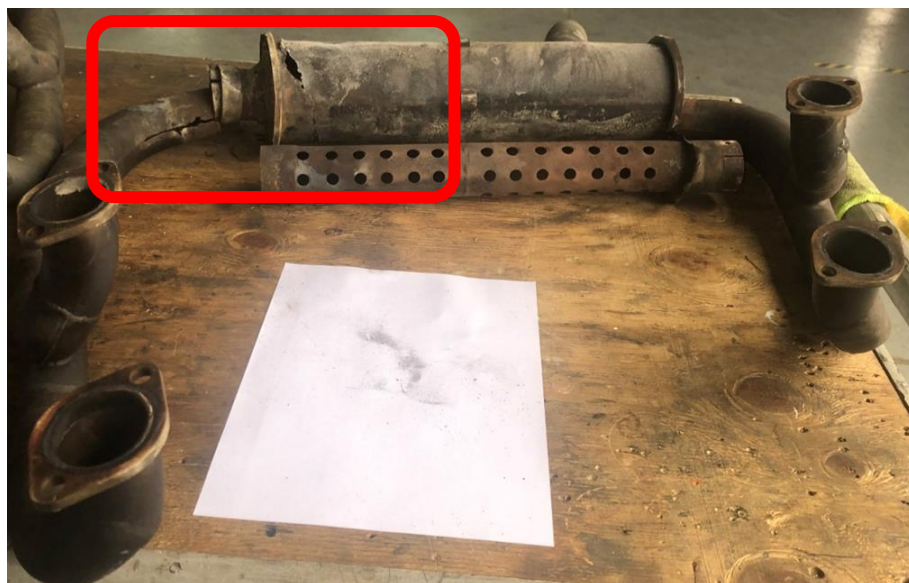
Inspecciones posteriores permitieron desmontar el silenciador y analizar en detalle los daños producto de la corrosión desde donde se generó el aumento de temperatura, como se muestra en las imágenes siguientes:

Imagen N°4: Desmontaje y visualización de los daños en el silenciador.

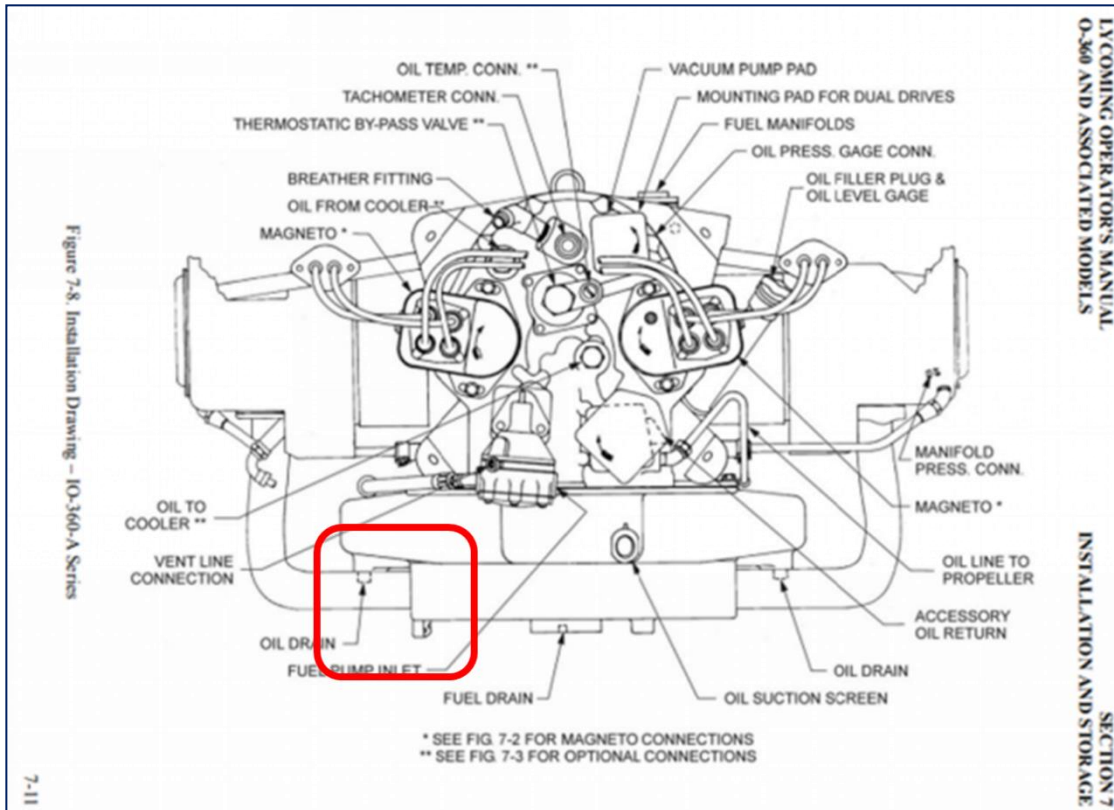
Imagen N°5: Esquema del motor PAY1 / BE10 con la ubicación del lugar de la fotografía anterior.
