**INFORME PRELIMINAR 36 MESES DEL SUCESO DE AVIACIÓN N° 2022-23**

**04.ABR.2026**

**Fecha suceso** : 04 de abril de 2023.  
**Hora suceso** : 18:00 hora local.  
**Lugar** : 429 metros del umbral de pista 29 del Aeródromo Curacaví (SCCV).  
**Aeronave** : Piper PA-28-236.  
**Ocupantes** : 03.  
**Lesiones** : Sin lesionados.  
**Licencia Piloto** : Piloto Privado de Avión.  
**Actividad** : Vuelo particular.

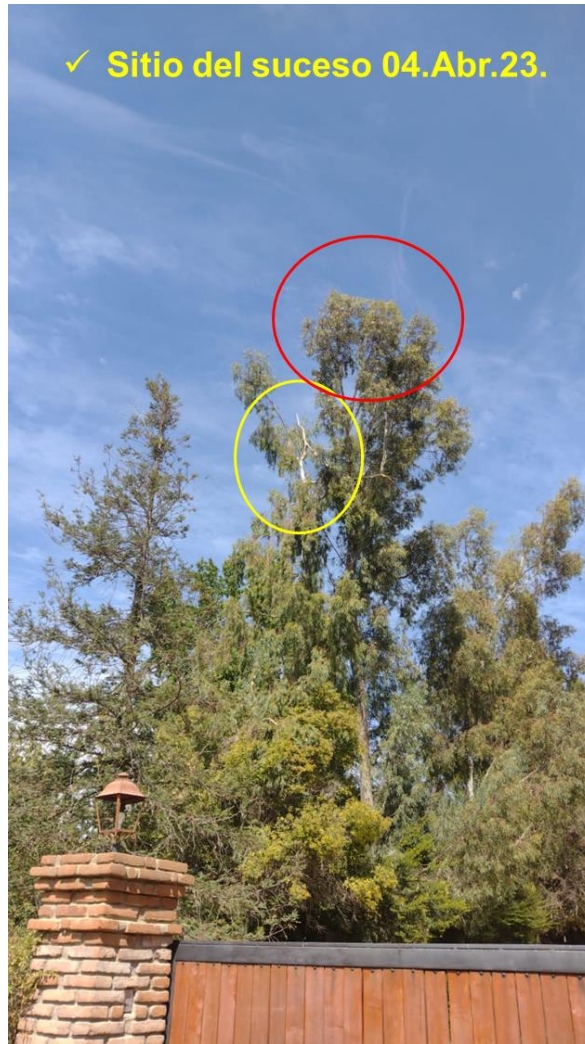
En cuanto al lugar donde impactó la aeronave, éste se encontraba fuera del Aeródromo Curacaví (SCCV), en un sitio particular, donde se observó un árbol con un gancho quebrado en la copa (Fotografía N° 2).

**Fotografía N° 2:** Copa del árbol donde impactó la aeronave (círculo rojo) y el gancho quebrado (círculo amarillo).

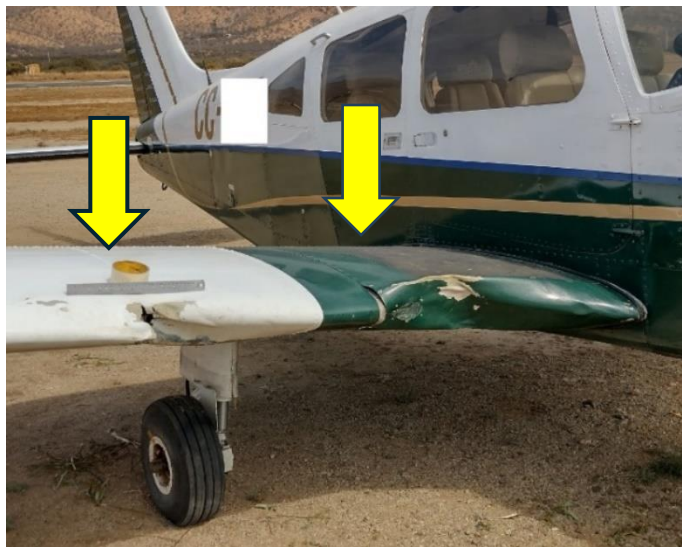
La inspección exterior del avión evidenció que las alas eran metálicas y existían dos zonas con daños estructurales en el ala derecha. Una fractura con deformación ubicada en el recubrimiento del estanque de combustible y una deformación con remaches cortados en el recubrimiento de borde de ataque de la zona de raíz del ala (Fotografía N° 4).

**Fotografía N° 4:** Vista de daños estructurales en el ala derecha.

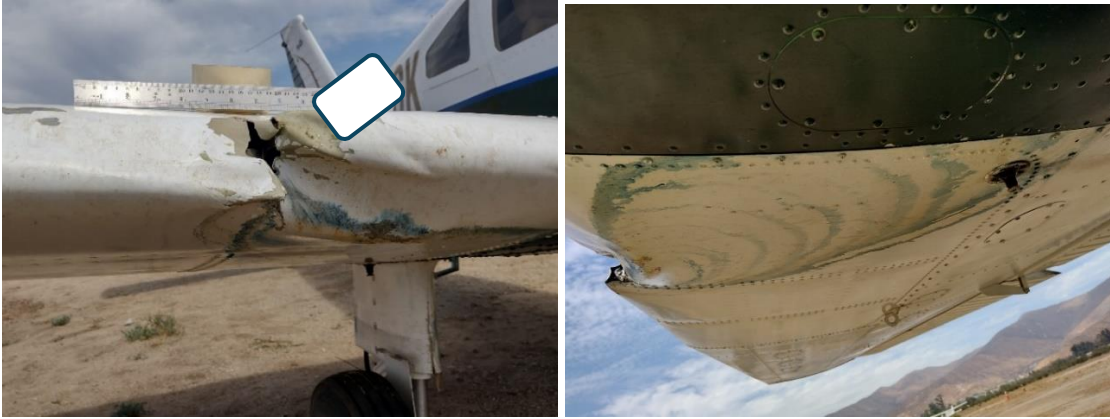
El daño estructural en el estanque de combustible del ala derecha provocó el derrame del combustible contenido en él (Fotografías N° 5 y 6).

**Fotografías N° 5 y 6:** Daño estructural en el estanque de combustible del ala derecha y evidencia de derrame de combustible.

En los estanques de combustible fue verificado que en el izquierdo existían 40 litros (10, 5 galones USA) y el derecho estaba vacío (atribuible a la filtración provocada por el impacto contra el árbol durante el aterrizaje). La capacidad total de ambos estanques de combustible era de 291 litros (77 galones USA).

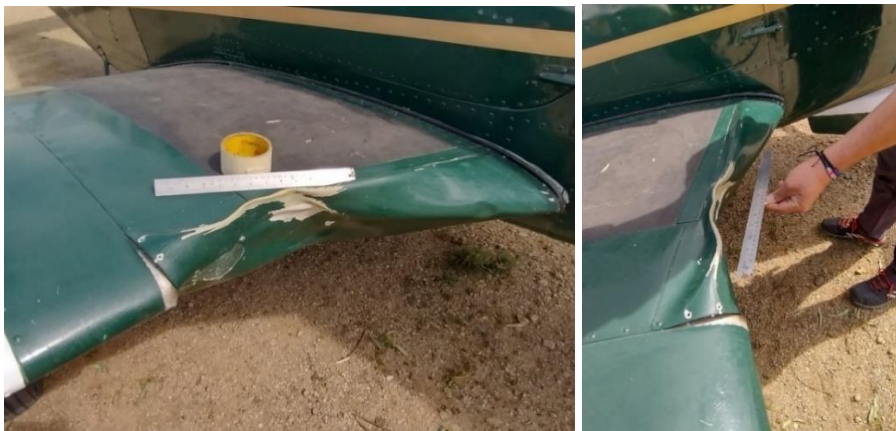
En la zona del borde de ataque de la raíz del ala derecha existían deformaciones estructurales de forma cóncava<sup>1</sup> atribuibles a impactos que afectaron tanto el recubrimiento como a dos costillas (Fotografías N° 7 y 8). Además, provocaron el corte de remaches que los unían. Ambos daños en el ala derecha son concordantes con el impacto en vuelo con alta energía contra un objeto (ramas de un árbol).

**Fotografías N° 7 y 8:** Daños estructurales en el recubrimiento y costillas de borde de ataque en la zona de raíz del ala derecha.

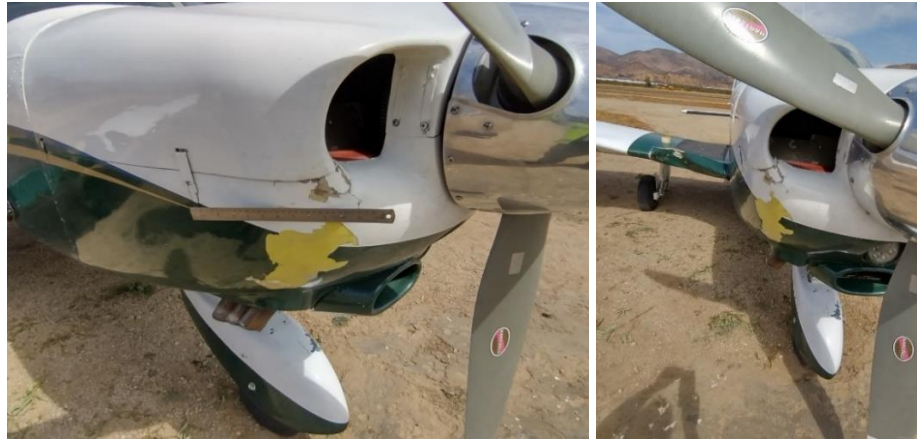
En el costado derecho de la capota inferior del motor, de material compuesto, se encontraron fracturas y daños en la pintura en la zona de la toma de aire, atribuibles al impacto contra un objeto sólido (Fotografías N° 9 y 10).

**Fotografías N° 9 y 10:** Daños estructurales en la capota inferior del motor.

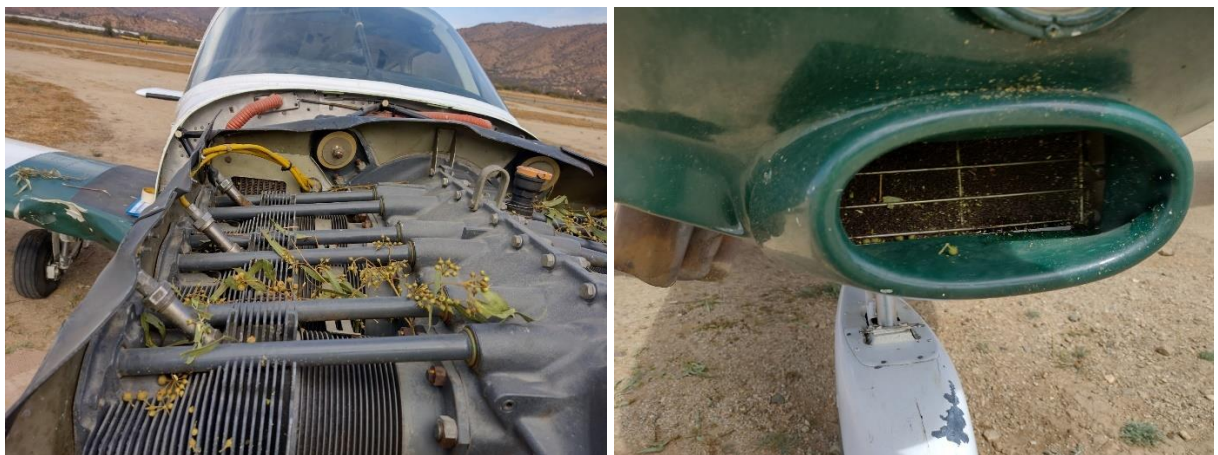
Posteriormente, fue retirada la capota superior de motor. En la parte superior del motor fueron encontradas trozos de ramas. En la cara externa del filtro de aire de inducción y en el carenado inferior de la pierna del tren de aterrizaje principal se encontraron trozos de ramas de árboles (Fotografías N° 11 y 12).

**Fotografías N° 11 y 12:** Vista superior del motor y toma de aire de inducción.

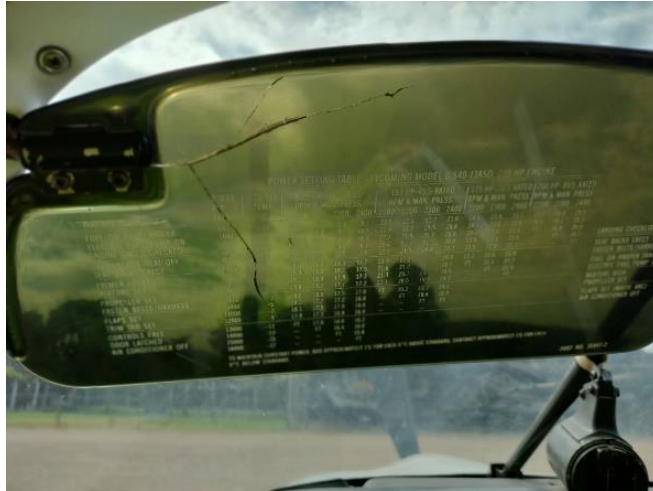
El parabrisas y las ventanas se encontraban en buenas condiciones permitiendo una normal observación desde el puesto del piloto. La sombrilla del lado del piloto estaba fracturada, pero el daño no obstruía su accionamiento ni la visión hacia afuera (Fotografía N° 13).

**Fotografía N° 13:** Parasol del lado del piloto al mando con fracturas.
