**INFORME PRELIMINAR 48 MESES DEL SUCESO DE AVIACIÓN N° 1988-22**

**06.MAY.2022**

**Fecha suceso** : 06 de mayo de 2022.  
**Hora suceso** : 12:30 hora local.  
**Lugar** : Aeropuerto Arturo Merino Benítez (SCEL), comuna de Pudahuel, Región Metropolitana.  
**Aeronave** : Avión Beechcraft, modelo 200.  
**Ocupantes** : Tripulación (01 Piloto al mando y 01 Copiloto) y 03 pasajeros.  
**Lesiones** : Sin lesiones.  
**Licencia piloto** : Piloto Comercial de Avión, Vigente.  
**Licencia copiloto** : Piloto Comercial de Avión, Vigente.  
**Actividad** : Vuelo ambulancia.

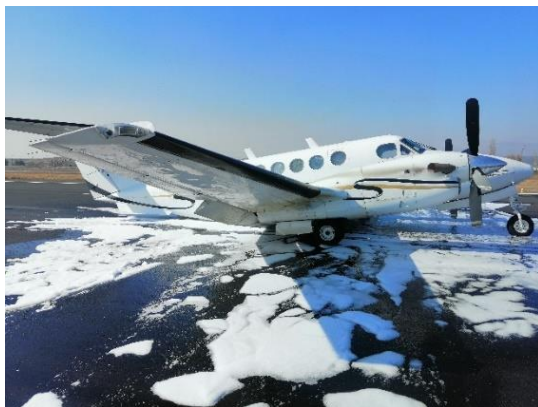
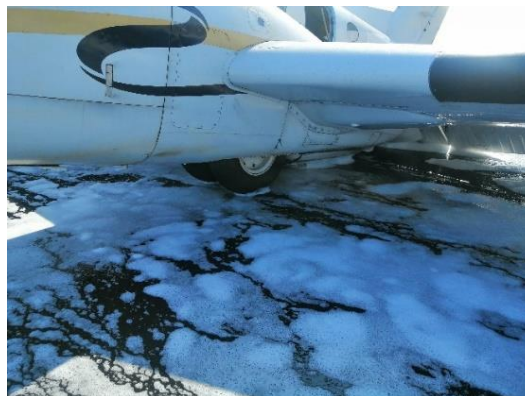
**Fuselaje:** parte inferior del fuselaje con recubrimiento, cuadernas y larguerillos entre las estaciones de fuselaje (FS) 278,50 y (FS) 347,75, con desgastes y deformaciones. Dos cables de control del timón de dirección con hebras desgastadas y cortadas. Poleas de los cables de mando del timón de dirección, desgastadas. Las antenas ubicadas en la parte inferior del fuselaje, desgastadas

**Ala:** Flaps interiores de ambas alas con recubrimientos desgastados y deformados.

**Fotografías N° 1 y 2:** Vista lateral derecha e izquierda de la aeronave.

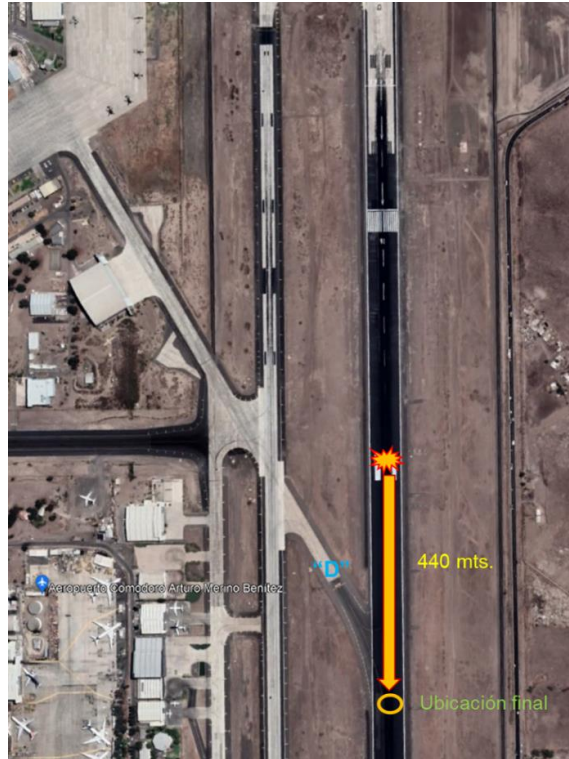
La aeronave se desplazó en el primer tercio de la pista 17L SCEL (Imagen N° 2).

**Imagen N° 2:** Lugar de contacto de la aeronave con la pista 17L (marca amarilla), distancia de arrastre (flecha naranja) y ubicación final (círculo naranja).

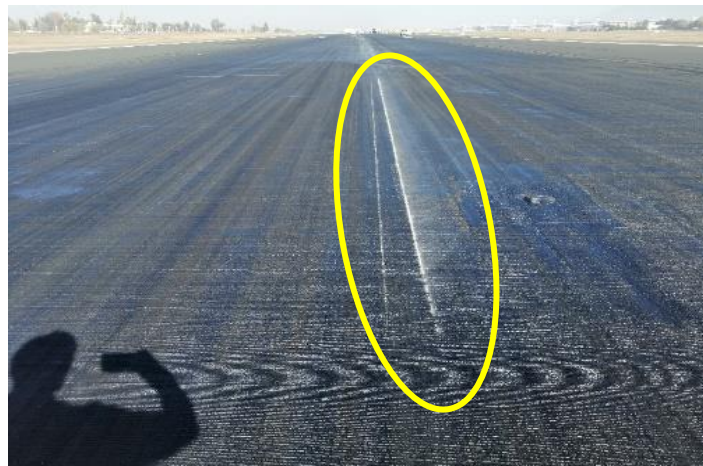
El recorrido sobre la superficie de la pista 17L, permitió establecer la existencia de marcas longitudinales, atribuibles al desgaste de los flaps y de los recubrimientos del fuselaje o cono de cola.

La longitud de las marcas fue de 440 metros (Fotografía N° 3).

**Fotografía N° 3:** Vista de las huellas de arrastre en la pista 17L.

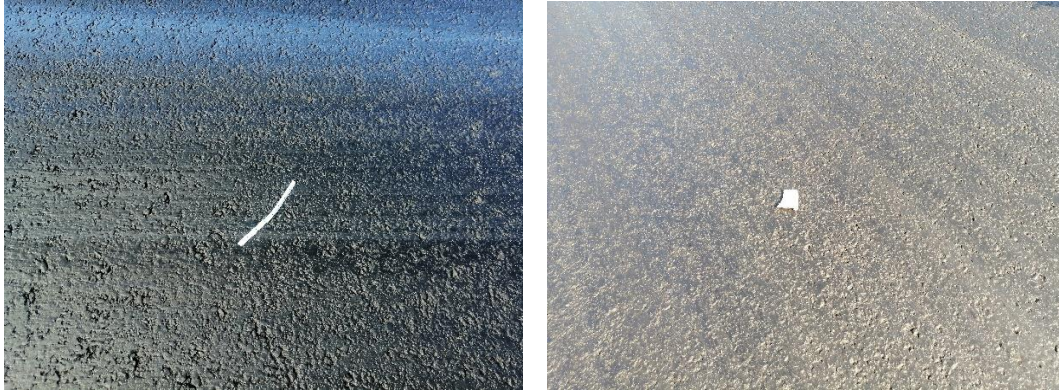
La inspección a la pista 17L permitió recolectar partes metálicas asociadas con los recubrimientos de los flaps y cono de cola. No se observó la presencia de partes asociadas con el tren de aterrizaje (Fotografías N° 4 y 5).

**Fotografías N° 4 y 5:** Restos de la aeronave en la pista 17L.

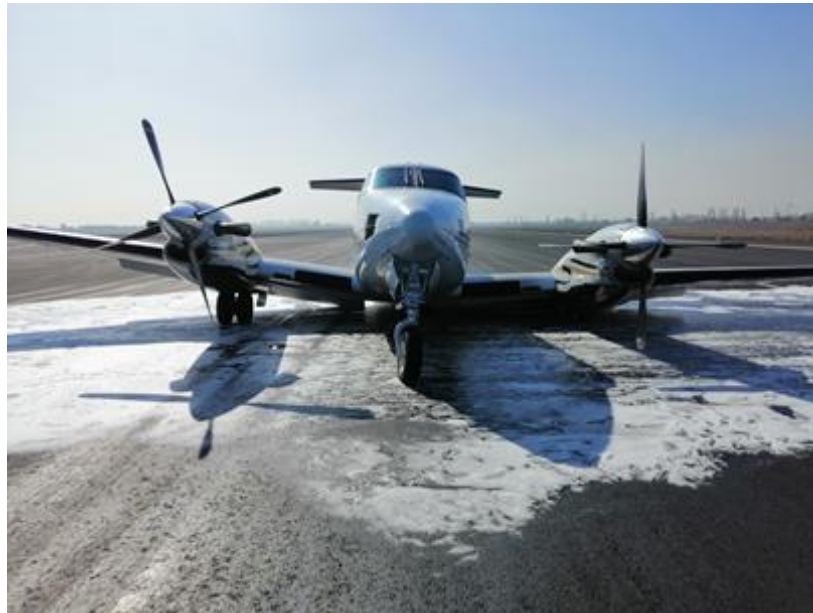
Al ocurrir el suceso se activó el personal de servicio de SSEI de turno en SCEL, quienes aplicaron espuma extintora de incendio a la aeronave (Fotografía N° 6).

**Fotografía N° 6:** Vista frontal de la aeronave en su ubicación final.

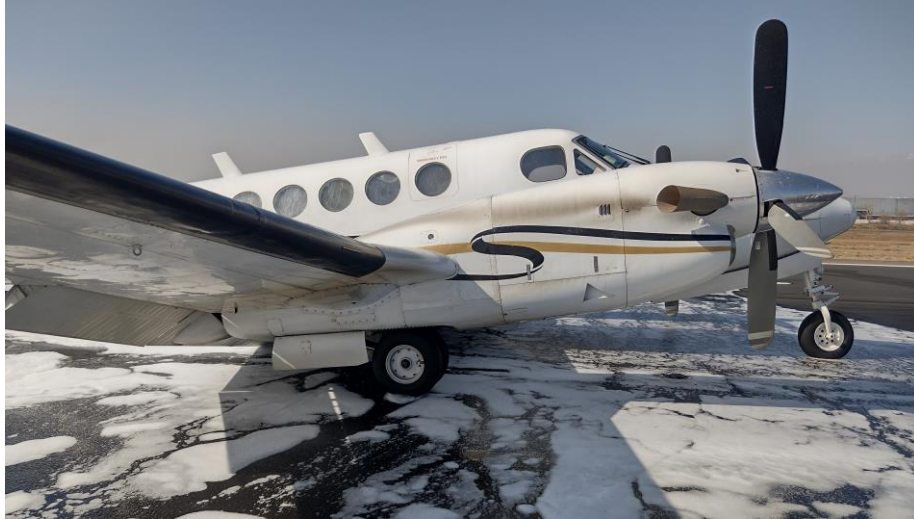
La aeronave estaba soportada en su eje longitudinal sobre la pierna de nariz y la parte trasera del fuselaje en unión con el cono de cola y en el eje lateral sobre la estructura de los flaps interiores (Fotografía N° 7).

**Fotografía N° 7:** Vista lateral derecha de la aeronave.

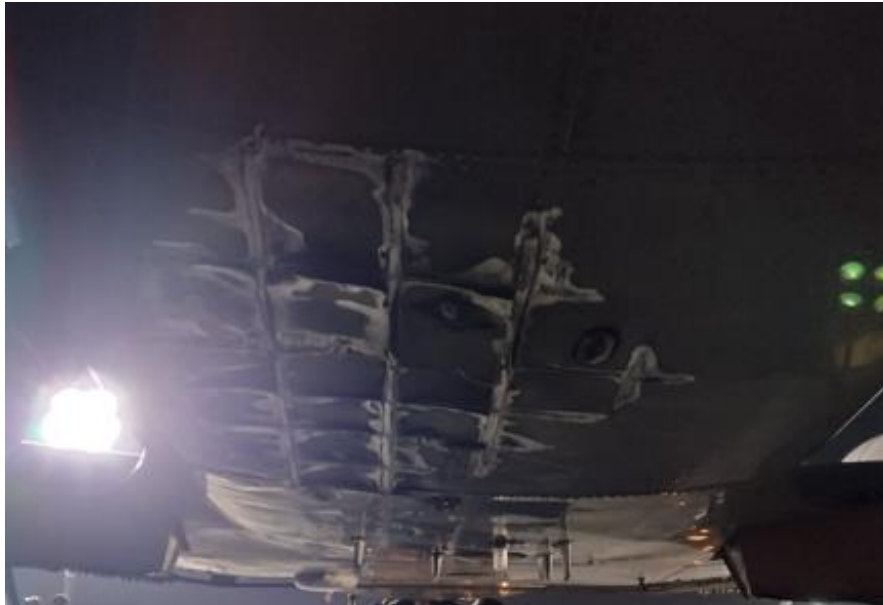
En la parte posterior del fuselaje, en la zona de unión con el cono de cola se observaron desgastes en los recubrimientos y cuadernas, atribuibles al desplazamiento sobre la pista (Fotografía N°8).

**Fotografía N° 8:** Daños, por arrastre, en el recubrimiento del fuselaje.

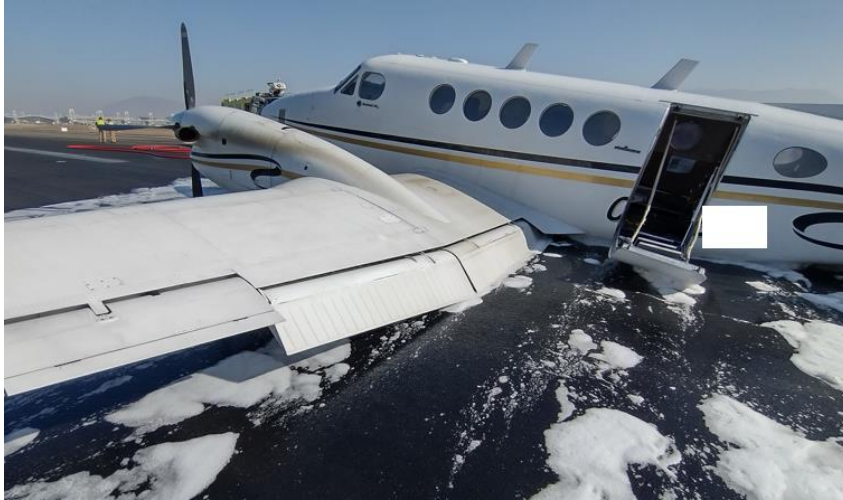
Los flaps estaban en posición abajo. Los flaps interiores de ambas alas presentaban daños estructurales en su borde de fuga atribuible al arrastre por la pista (Fotografía N° 9).

**Fotografía N° 9:** Vista lateral izquierda de la aeronave.

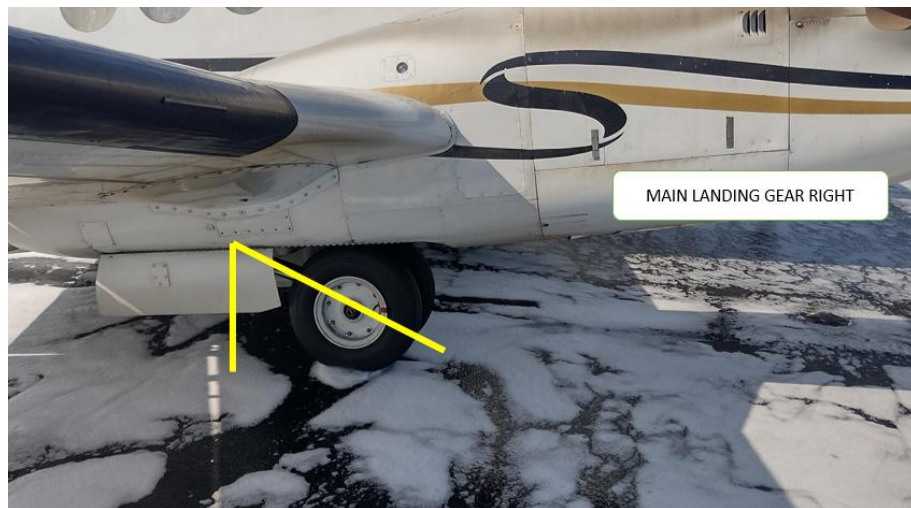
Ambas piernas principales del tren de aterrizaje estaban a medio recorrido en un ángulo aproximado de 45°.

Se observó una asimetría en la posición de ambas piernas principales del tren de aterrizaje (Fotografías N° 10, 11 y 12).

**Fotografía N° 10:** Ángulo de recorrido de la pierna principal derecha.

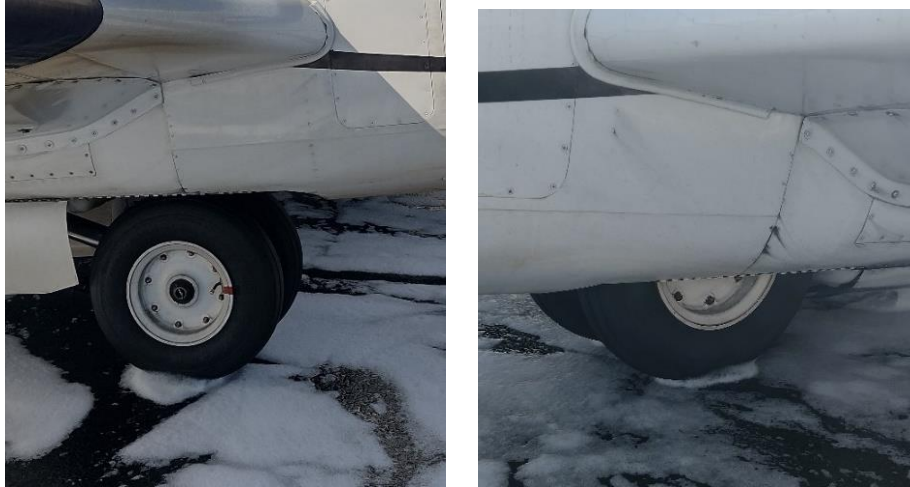
**Fotografías N° 11 y 12:** Recorridos de las piernas principales del tren de aterrizaje.

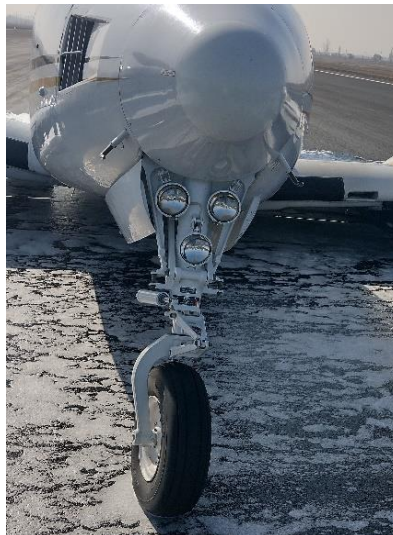
La pierna de nariz del tren de aterrizaje estaba extendida y asegurada (Fotografía N° 13).

**Fotografía N° 13:** Vista de la pierna de nariz.

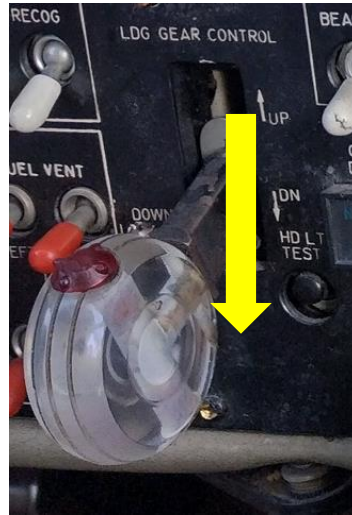
El interruptor de control de la posición del tren de aterrizaje, tipo palanca se encontró en posición abajo y asegurada (Fotografía N° 14).

**Fotografía N° 14:** Interruptor de posición de tren de aterrizaje.

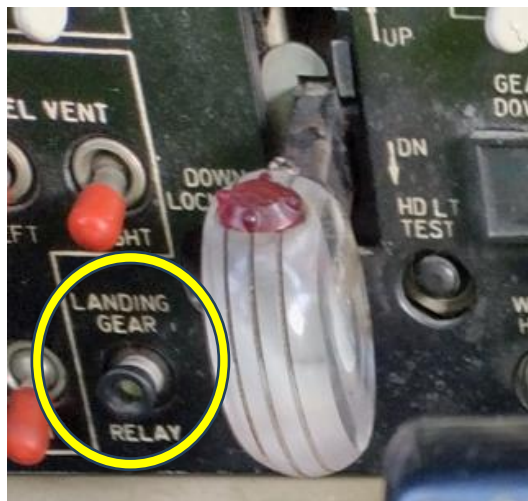
El disyuntor "LANDING GEAR RELAY" estaba accionado, en posición afuera. El disyuntor se encontraba ubicado al costado izquierdo de la palanca de control de la posición del tren de aterrizaje (Fotografía N° 15).

**Fotografía N° 15:** Posición de disyuntor LANDING GEAR RELAY.

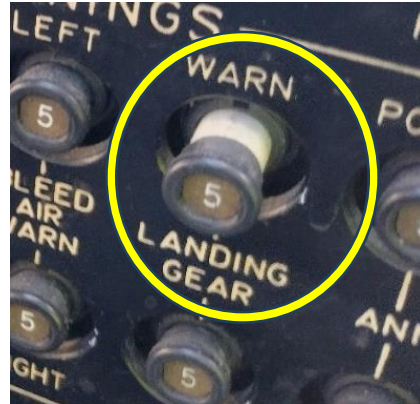
El disyuntor “WARN LANDING GEAR”, de 5 amperes, estaba en posición afuera. Ubicado en el panel lateral derecho, evidenciando una sobre carga eléctrica en el sistema eléctrico del tren de aterrizaje (Fotografía N° 16).

**Fotografía N° 16:** Posición del disyuntor “WARN LANDING GEAR”.

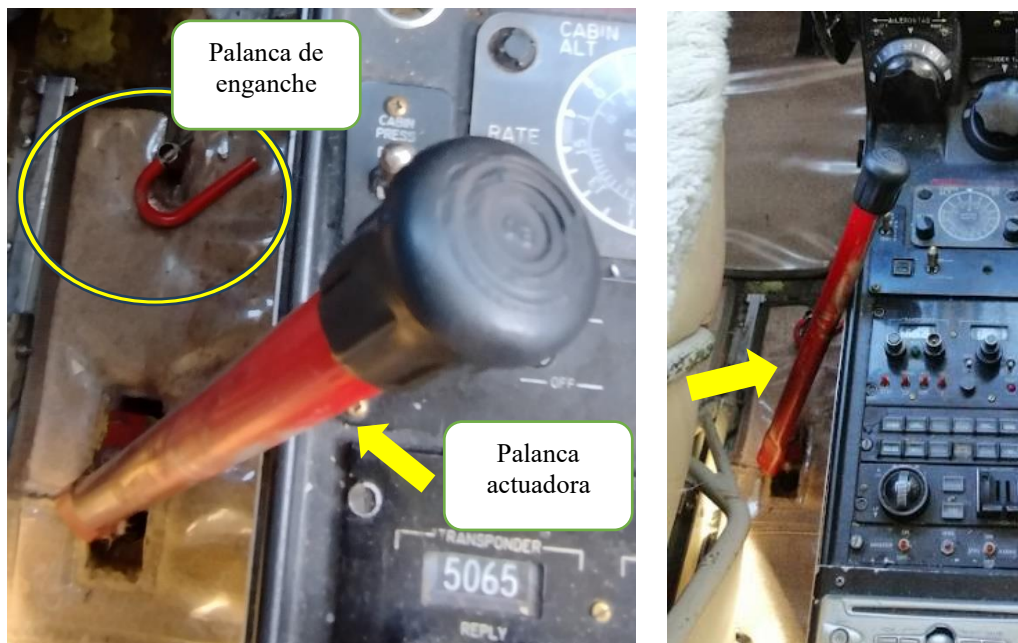
La palanca de enganche del sistema de bajada de emergencia del tren de aterrizaje se encontró actuada (girada), desconectando la alimentación eléctrica al motor y activando el sistema de accionamiento de emergencia.

La palanca de actuadora de tren de aterrizaje en emergencia en posición arriba y sin movimiento (Fotografías N° 17 y 18).

**Fotografías N° 17 y 18:** Posición de las palancas de enganche y actuadora de tren de aterrizaje en emergencia.
