INFORME FINAL DE INVESTIGACIÓN ACCIDENTE DE AVIACIÓN N° 1978-22

El suceso de aviación ocurrido el 10 de febrero del 2022, en el Aeródromo Cañal Bajo - Carlos Hott Siebert (SCJO), Ciudad de Osorno, Región De Los Lagos, que afectó a una aeronave Cessna 172N.

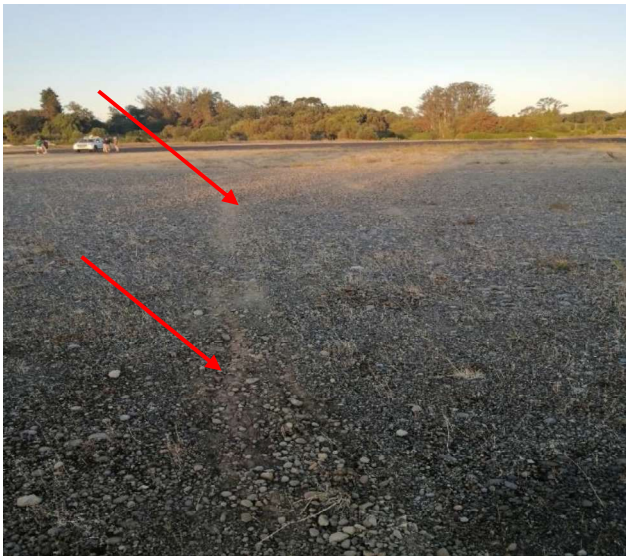
Se realizó una inspección en el lugar del suceso, encontrando marcas de los neumáticos del avión, con una extensión de 10 metros, los cuales, se desviaban a la derecha. (Fotografía 1)

Fotografía 1: Marcas de neumáticos.

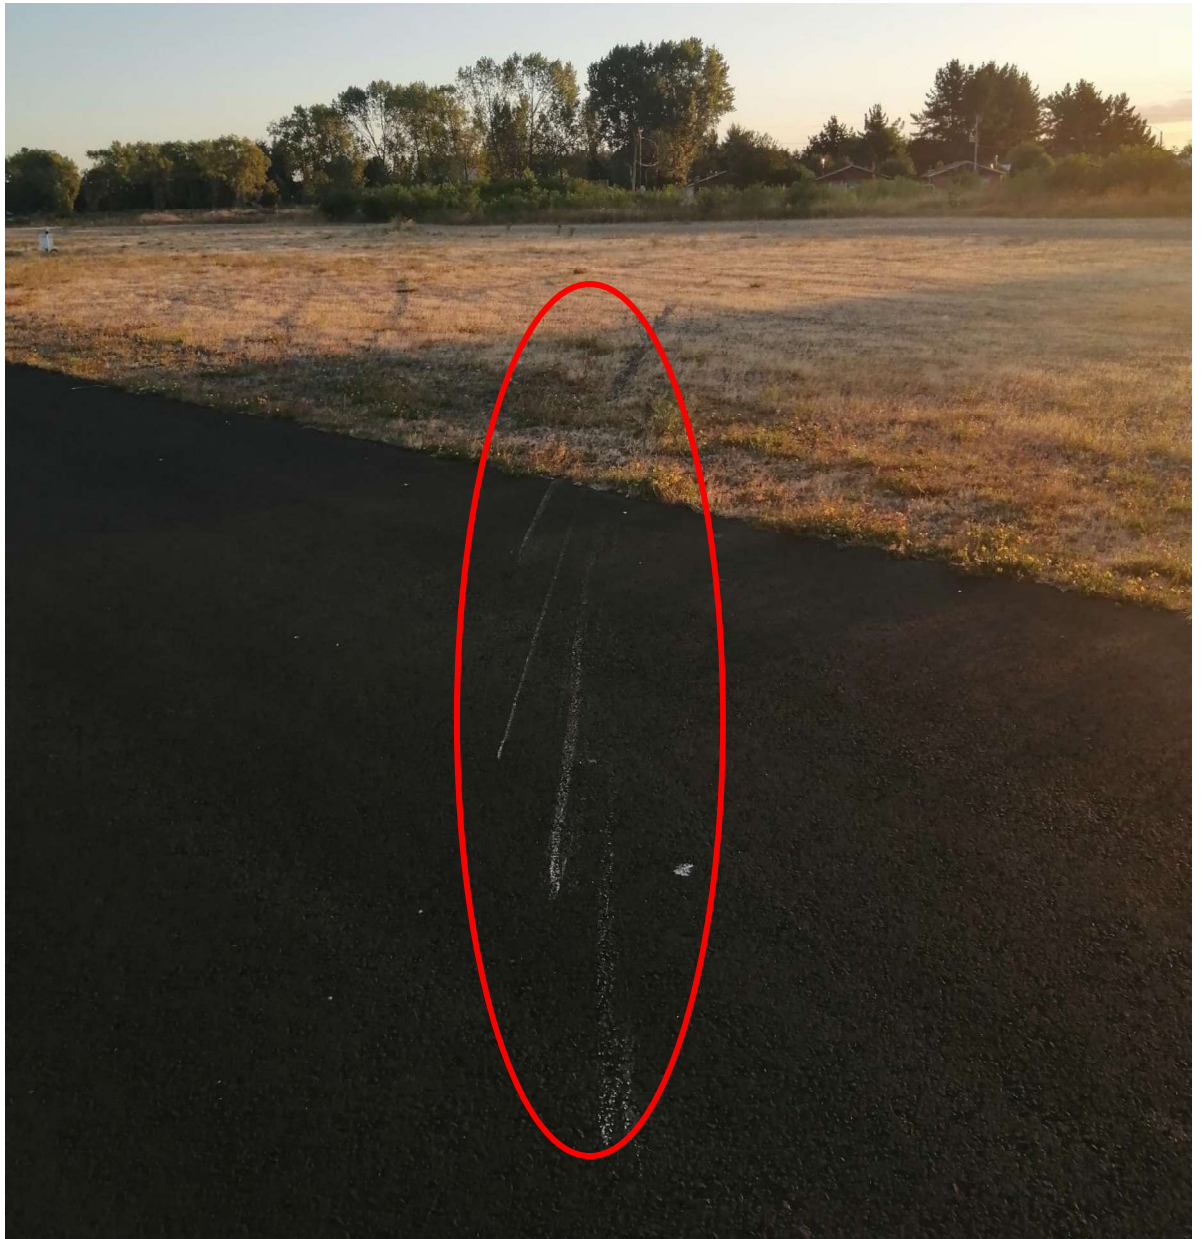
Se encontraron marcas de impactos de las palas de la hélice y del extremo del ala derecha (Fotografía 2).

Fotografía 2: Marcas ala derecha y hélice.

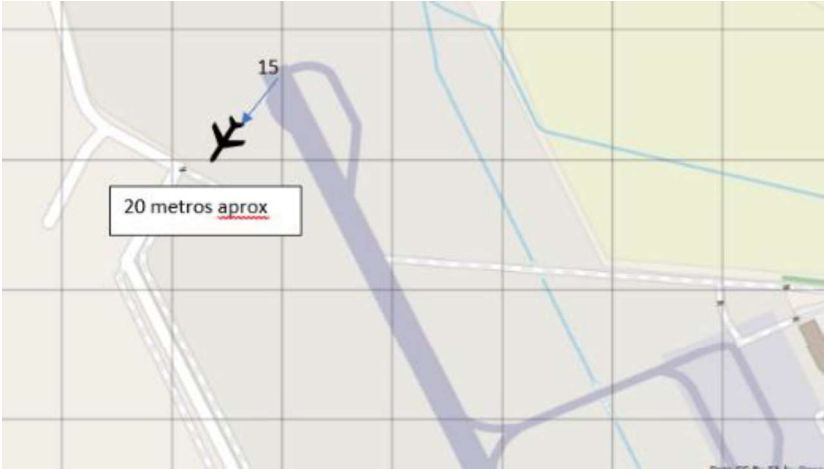
La aeronave recorrió 20 metros aproximadamente hasta quedar detenida al costado oeste (derecha) del umbral 15 (Imagen 1 y Fotografías 3 y 4).

Imagen 1: Posición final de la aeronave.

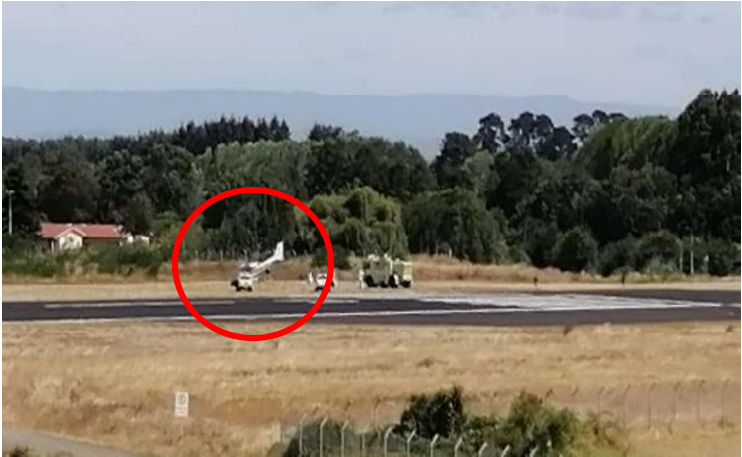
Fotografía 3: Vista general del lugar del suceso.

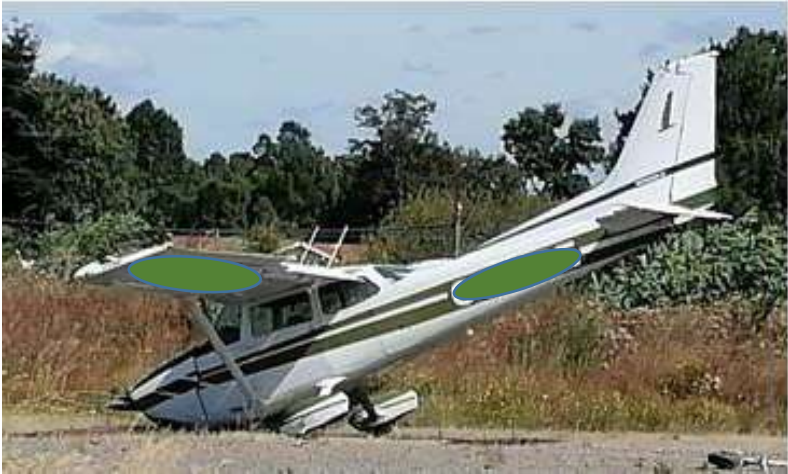
Fotografía 4: Lugar de la detención final del avión.

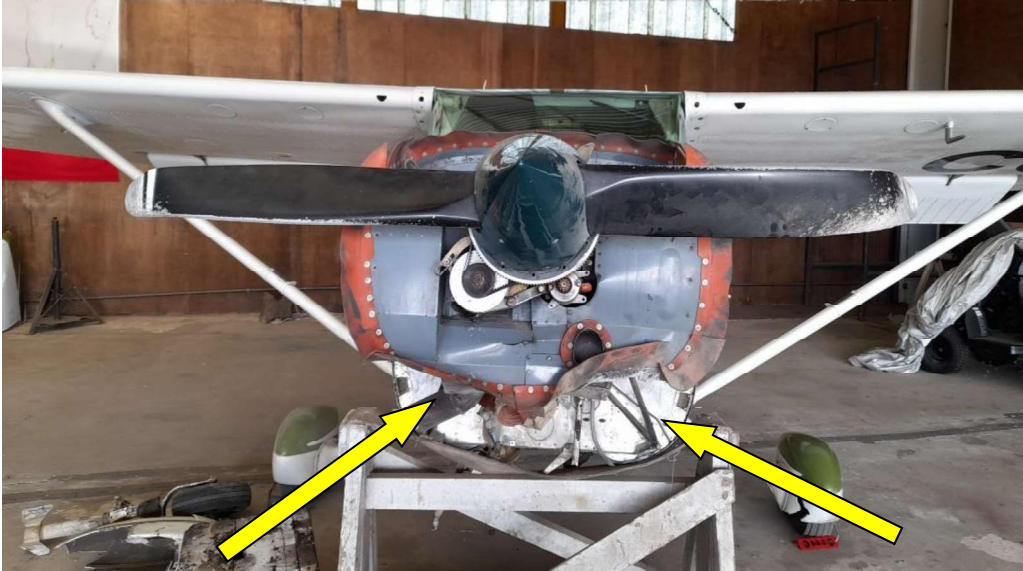
Fuselaje: Parte ventral bajo el motor deformada por golpe y roce.

El fuselaje, parte ventral bajo el motor, estaba desgarrado (imagen 4).

Fotografía 5: Vista de la parte inferior del motor.

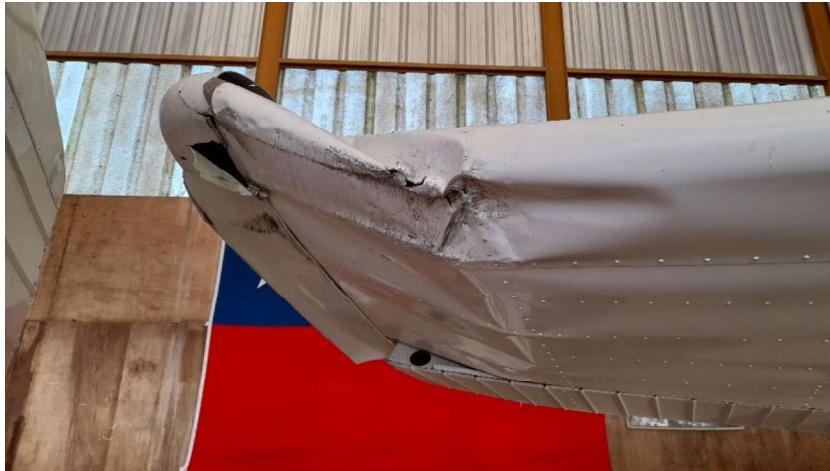
Alas: Derecha: deformación de la piel superior e inferior y de las vigas entre las estaciones 172.00 y 208.00, daños en punta de ala (Wing Tip) y daños en soporte de luz de posición derecha. Izquierda: rasmilladuras en su punta.

El ala derecha presentaba abolladuras en su punta y estaba doblada hacia arriba (imagen 5).

Fotografía 6: Vista de la punta del ala derecha.

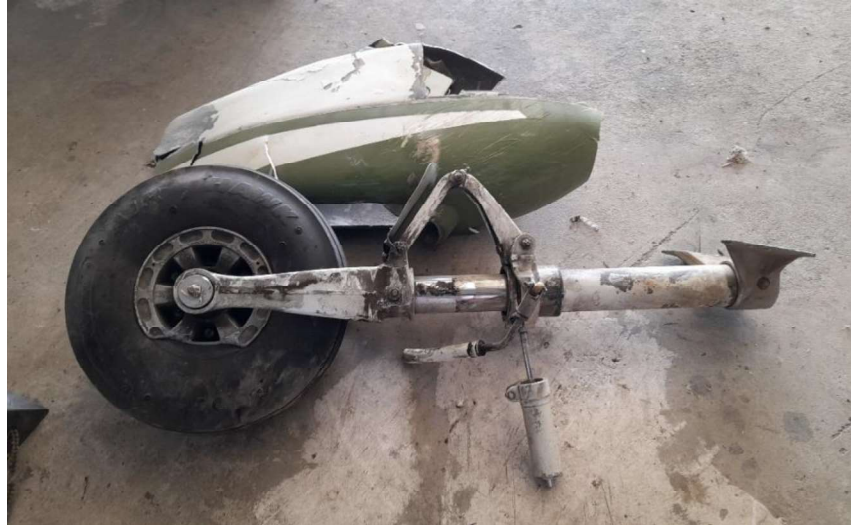
Tren de aterrizaje: Conjunto del tren de nariz desprendido de la estructura. Carenado rueda derecha del tren principal quebrado.

El tren de nariz quedó desprendido de la estructura de la bancada del motor, con su neumático inflado, sin desgastes anormales y la masa de este con daños (imagen 6).

Fotografía 7: Vista del tren de nariz.

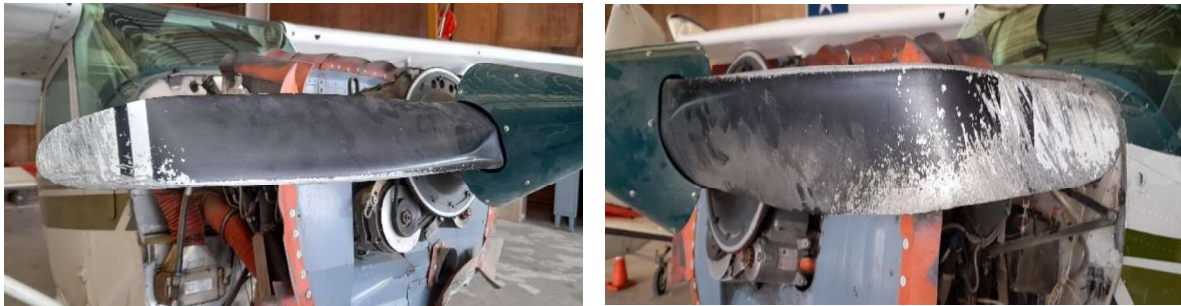
Hélice: Las dos palas dobladas hacia atrás.

La hélice se encontraba en su posición normal, con sus dos palas dobladas hacia atrás (imágenes 7 y 8).

Fotografías 8 y 9: Vista de ambas palas dobladas.

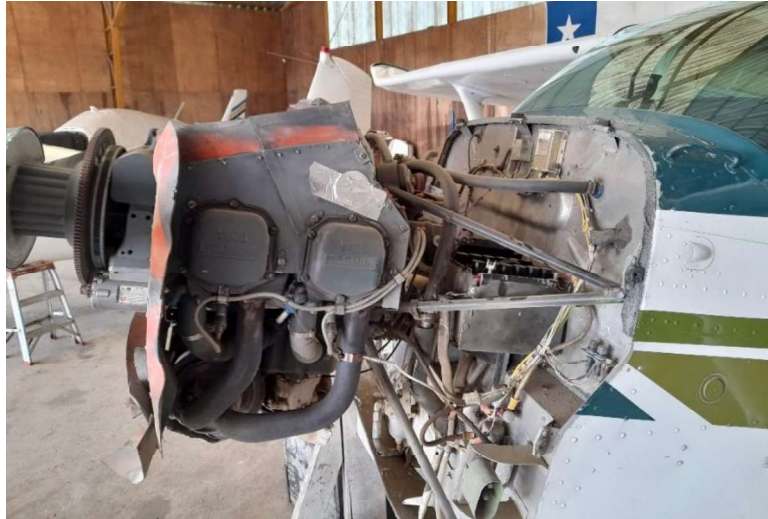
Motor: Sujeto a inspección por detención brusca por golpe de la hélice. Carburador con daños en la entrada de combustible por golpe en Nipple de entrada, deformación de la caja de entrada de aire al carburador por golpe, cortafuego con leve deformación en la parte inferior.

Se efectuó una inspección preliminar externa al motor, no determinando falla de algún componente. Se verificó la continuidad de los mandos de control a los componentes del motor, sin observaciones (imagen 9).

Fotografía 10: Vista del motor.
