INFORME PRELIMINAR 12 MESES DEL SUCESO DE AVIACIÓN N° 2085-25

Fecha suceso : 05.ENE.2025.
Hora suceso : 4:06 hora local.
Lugar : Pista 17R, Aeropuerto Internacional Arturo Merino Benítez (SCEL), Región Metropolitana.
Aeronave : British Aerospace PLC, modelo BAE 146-200
Ocupantes : 4 (cuatro).
Lesiones : llesos.
Licencia : Piloto de transporte de línea aérea.
Actividad : Vuelo de verificación de mantenimiento.

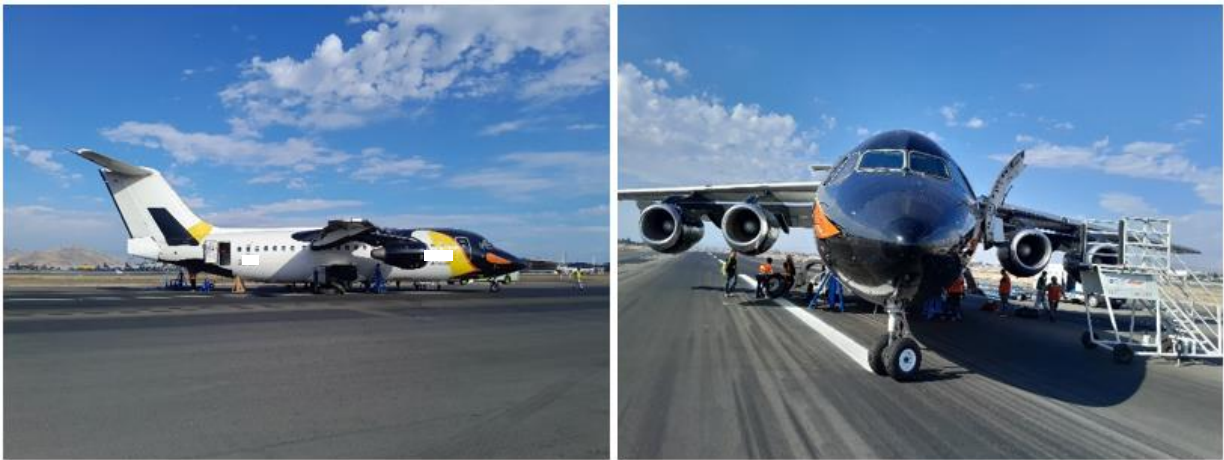
Fotografía N°1 y 2: Aeronave involucrada en el suceso.

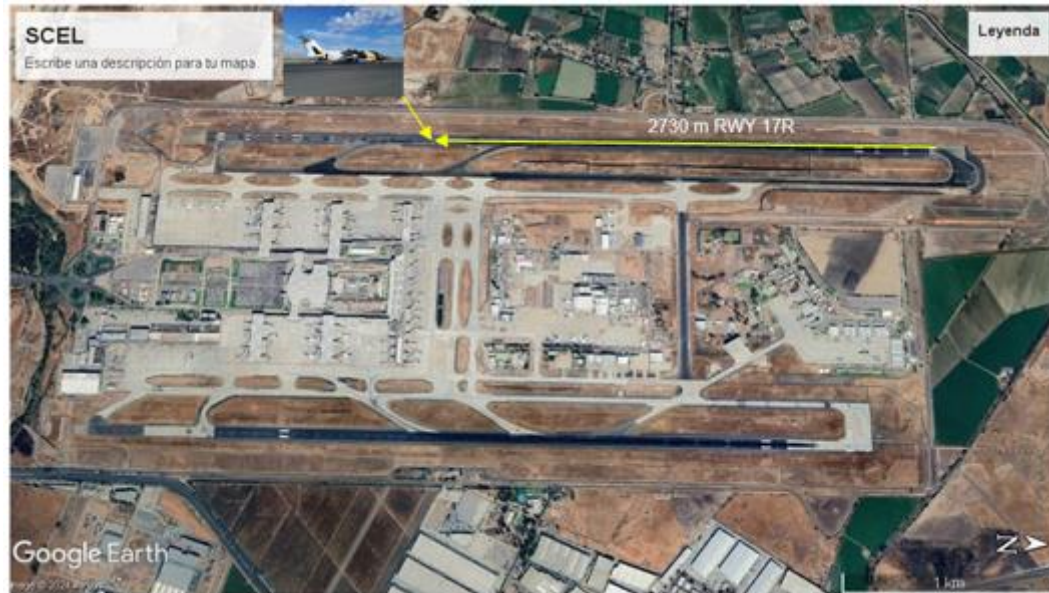
Fotografía N°4: Sitio del suceso pista 17R SCEL.

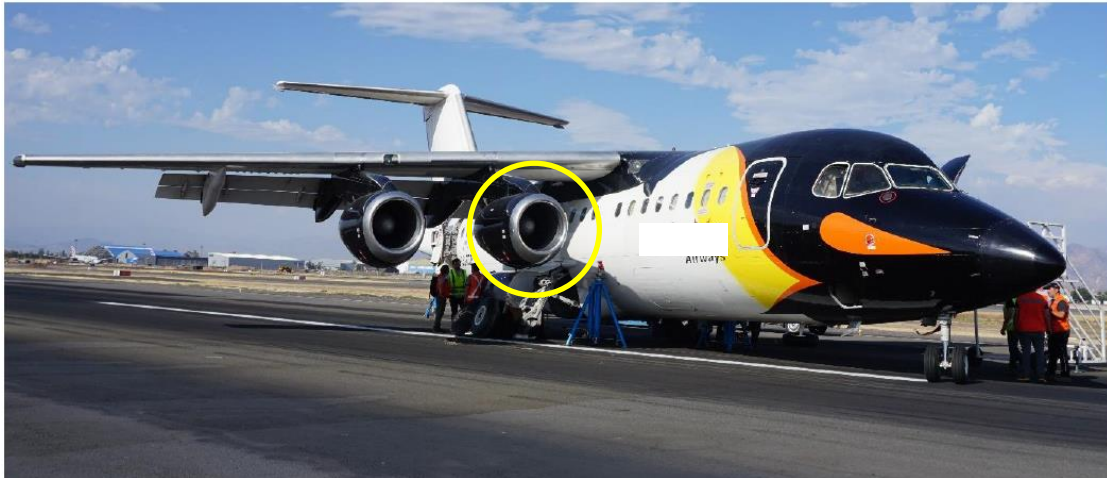
Fotografías N°5: Motor N°3, sin evidencia de daños visuales.

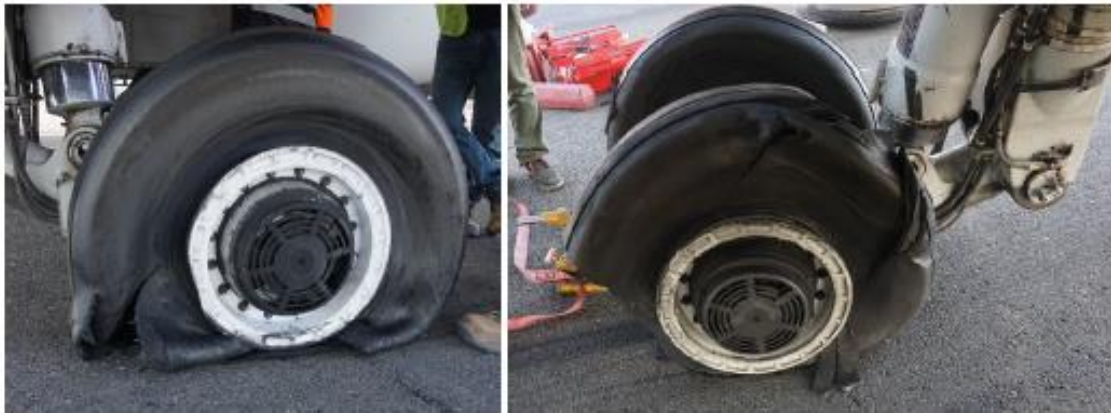
- Se efectuó una inspección visual a la aeronave, la que se encontraba con 04 gatas de apoyo y los pines de seguridad para impedir la retracción accidental del tren de aterrizaje principal y de nariz (estos habían sido instalados por personal de mantenimiento de la empresa operadora).
- No se encontró evidencia de daños en el fuselaje, alas, superficies de control de vuelo y/o motores. (Motor N°3 – responsable de la bomba del sistema hidráulico verde “HYD GREEN”).
- Se inspeccionaron los trenes de aterrizaje principales y de nariz no encontrando daños visibles en los sistemas de soporte, los trenes se encontraban asegurados, el tren de aterrizaje principal izquierdo evidenciaba restos de neumático sobre la superficie de su sistema de soporte.

- Se inspeccionaron los conjuntos de rueda de los trenes principales, encontrando los cuatro neumáticos con desgaste, pérdida de material, cortes y desgarros en su banda de rodaje, sin evidencia de haber girado posterior a su bloqueo.
- El desgaste de los neumáticos se extendió hasta las llantas, las que resultaron con desgaste por roce con la superficie de la pista.

Fotografías N°6 y 7: Tren principal izquierdo.

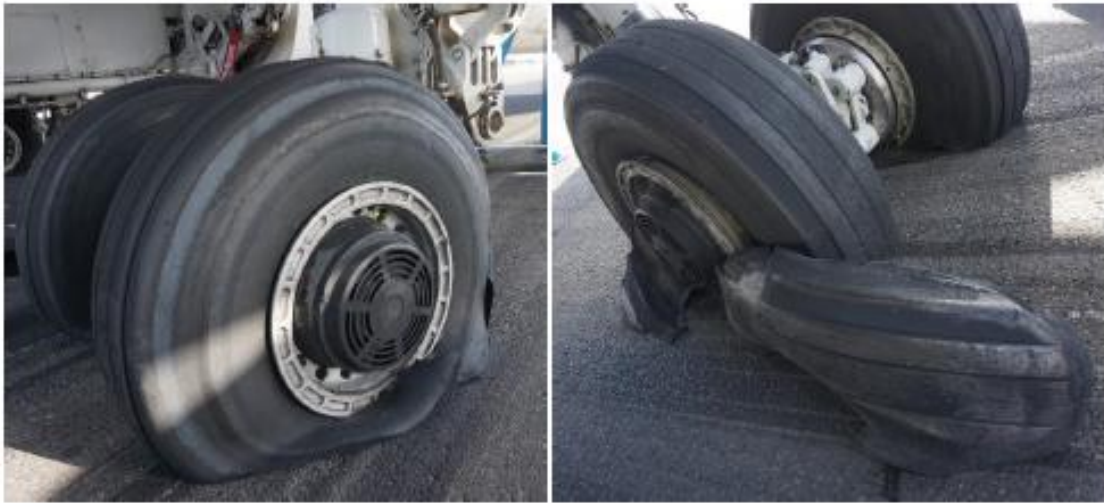
Fotografías N°8 y 9: Tren principal Derecho.

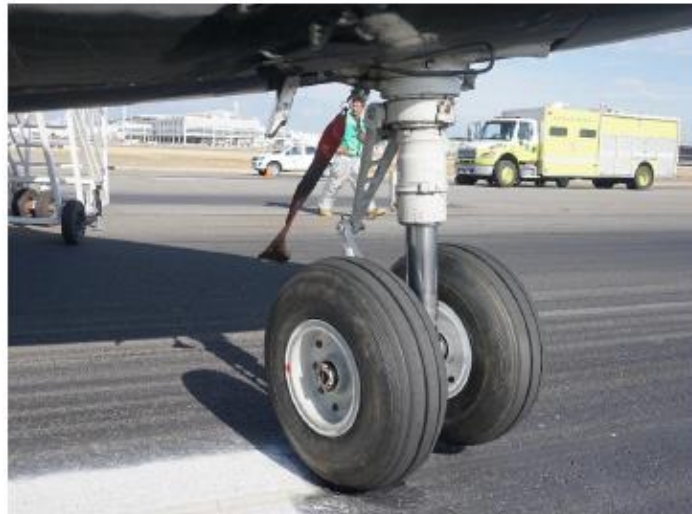
El tren de nariz no evidencia desgaste, desgarros ni pérdida de material desde su banda de rodaje.

Fotografías N°10: Ruedas tren de nariz.

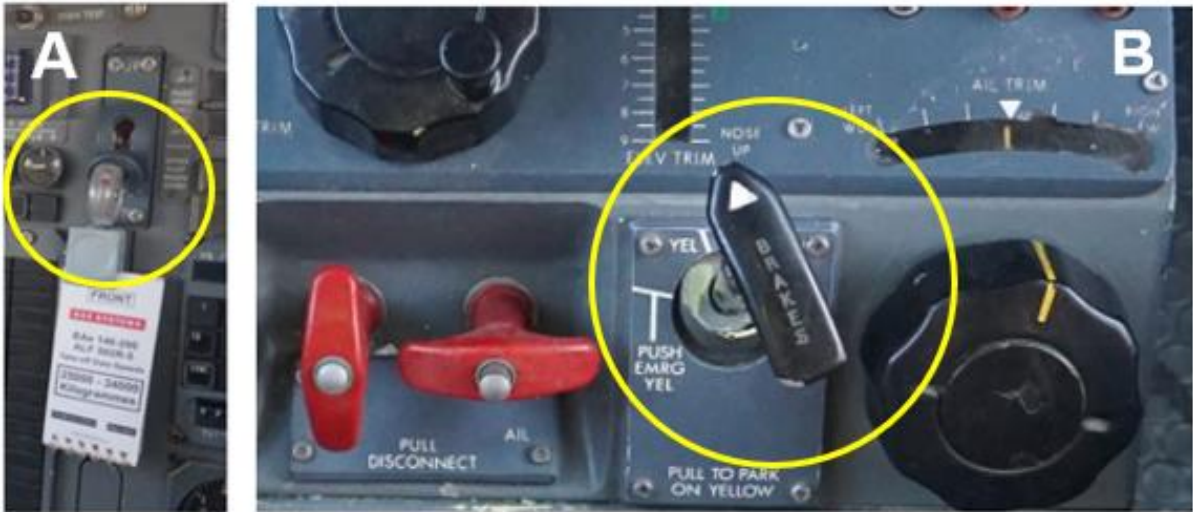
Se evidenció la palanca del tren de aterrizaje en posición abajo (A).

Se verificó la posición de la palanca de freno de parqueo la que se encontró afuera en posición "YELLOW" (B).

Fotografías N°11 y 12: Palanca tren de aterrizaje y palanca de freno.

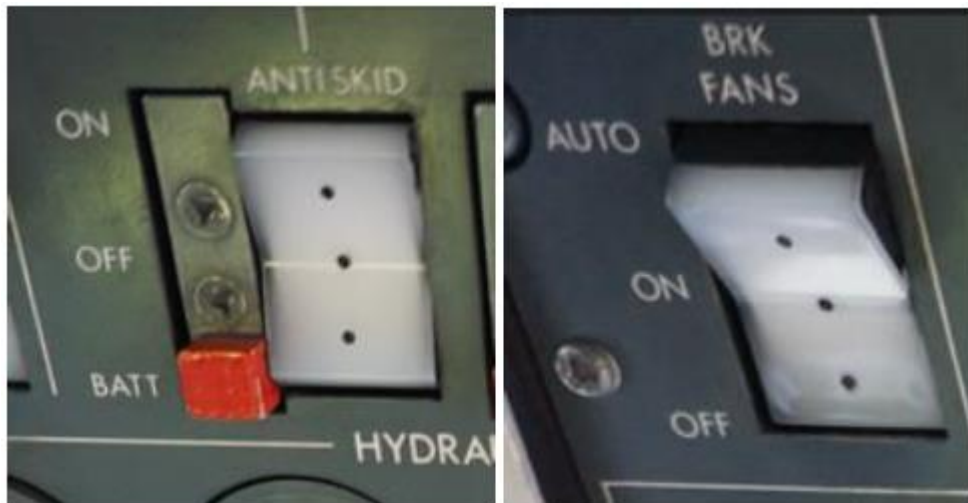
Se verificó la posición del interruptor del sistema antiskid y de ventilación de los frenos, encontrándose ambos en posición OFF.

Fotografías N°13 y 14: Interruptores sistema antiskid.

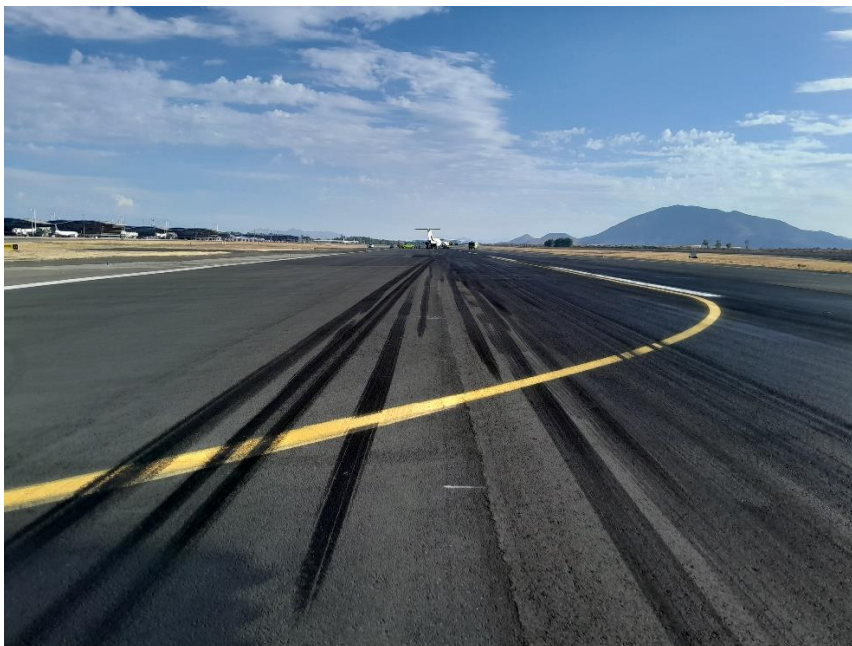
Fotografía N°17: Marcas de neumáticos pista 17R
