INFORME PRELIMINAR 12 MESES DEL SUCESO DE AVIACIÓN N°2095-25

22.MAR.2025

Fecha suceso : 22 de marzo de 2025.
Hora suceso : 12:02 hora local.
Lugar : Predio agrícola, sector Chahuilco, comuna de Río Negro, Región de Los Lagos.
Aeronave : Avión Cessna, modelo 152.
Ocupantes : 02.
Lesiones : Sin lesiones.
Licencia Piloto : Piloto Privado de avión.
Licencia Instructor de vuelo : Piloto Privado de avión.
Actividad : Vuelo de estandarización.

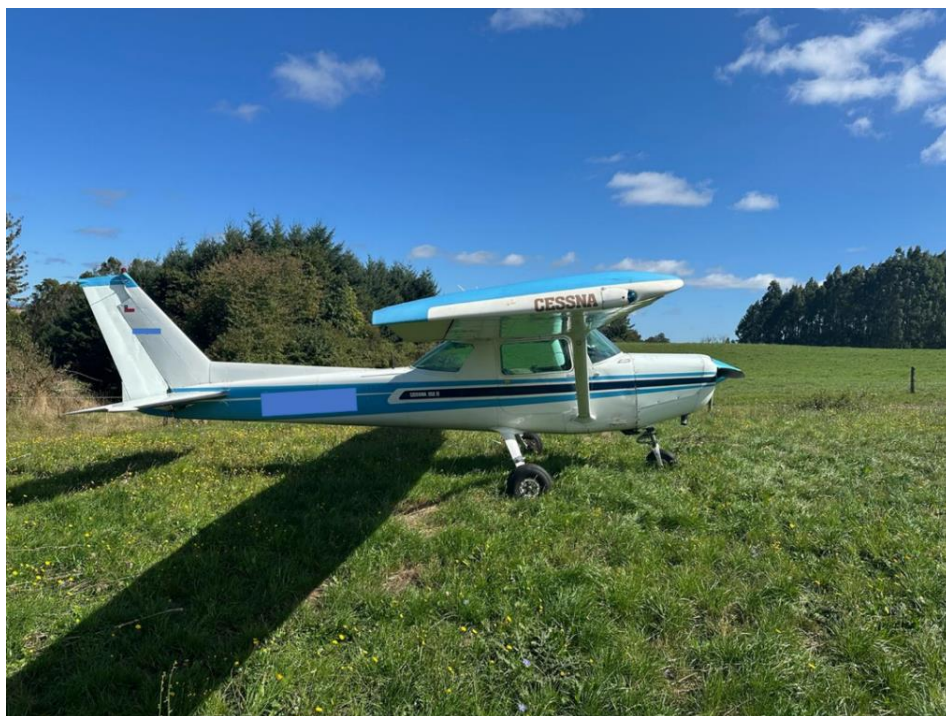
Fotografía N° 1: Vista general de la aeronave y del terreno con pastizal, en sector de Chahuilco.

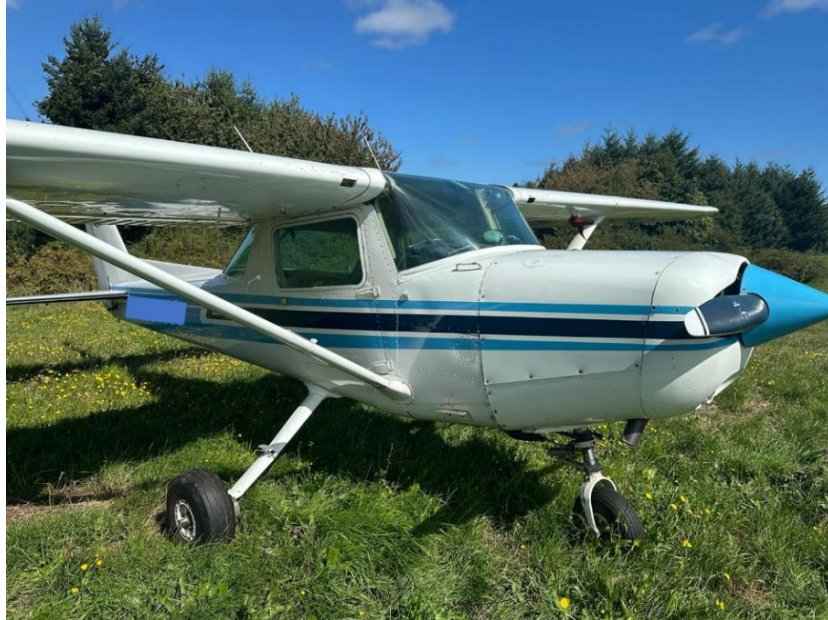
Fue realizada una fijación fotográfica de la aeronave en el lugar de aterrizaje, evidenciándose que se encontraba íntegra y sin daños (Fotografías N° 2 y 3).

Fotografía N° 2: Vista lateral derecha de la aeronave.

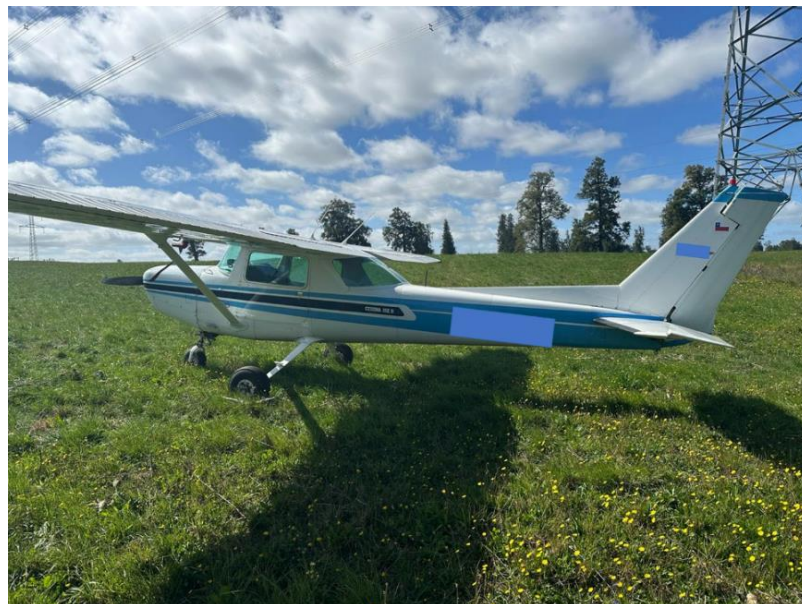
Fotografía N° 3: Vista lateral izquierda de la aeronave.

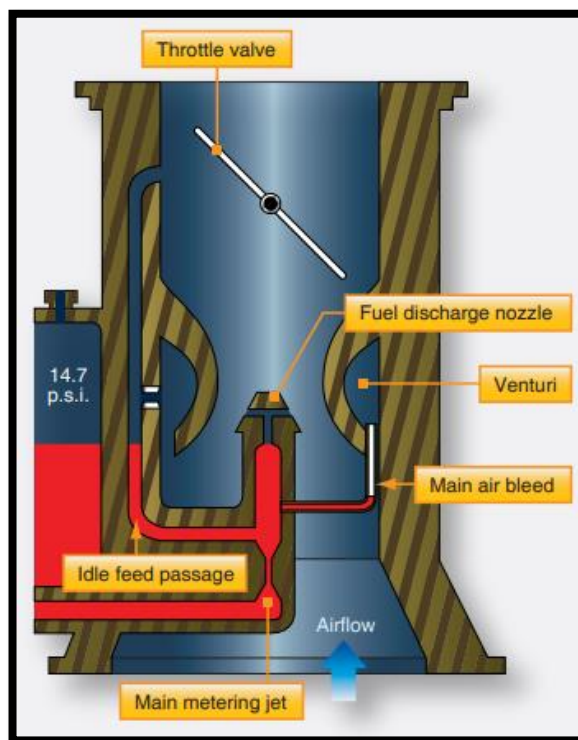
Diagrama N° 1: Vista en corte de un carburador.

La inspección del carburador, desmontado desde el motor, estableció que, al remover el tapón de drenaje de combustible de la cubeta, la presencia de carboncillo y material extraño en la válvula dosificadora de mezcla de combustible (mixture metering valve) y en el inyector (Diagrama N°1 y 2 y fotografías N°4 y 5).

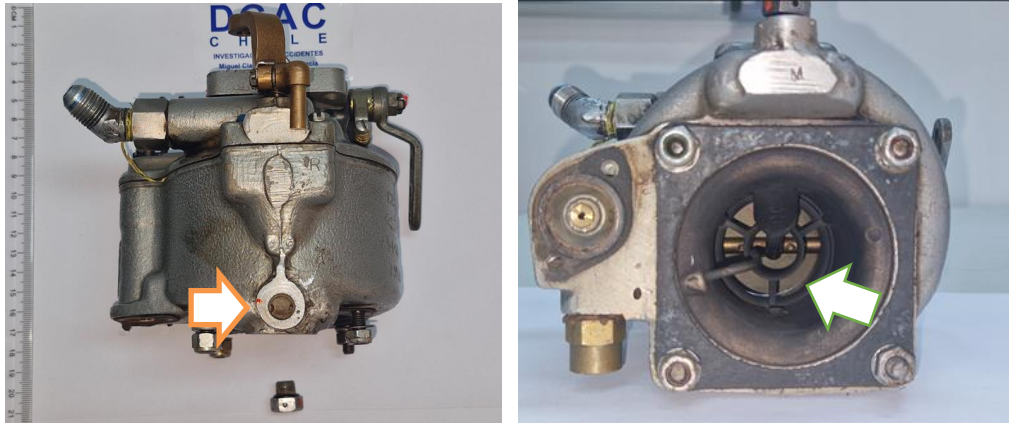
Fotografías N°4 y 5: Detalle de ubicación de carboncillo en punto de drenaje de la cubeta.
