INFORME PRELIMINAR 30 DIAS DEL SUCESO DE AVIACIÓN N° 2123-26

Fecha suceso : 17.ENE.2026.
Hora suceso : 09:40 hora local.
Lugar : Sector localidad de Rungue – Tilttil, Provincia de Chacabuco, Región Metropolitana.
Aeronave : ULM Marca, RANS Modelo S-12
Ocupantes : 1 (uno).
Lesiones : Ileso.
Licencia : Piloto privado de ULM.
Actividad : Vuelo recreativo.

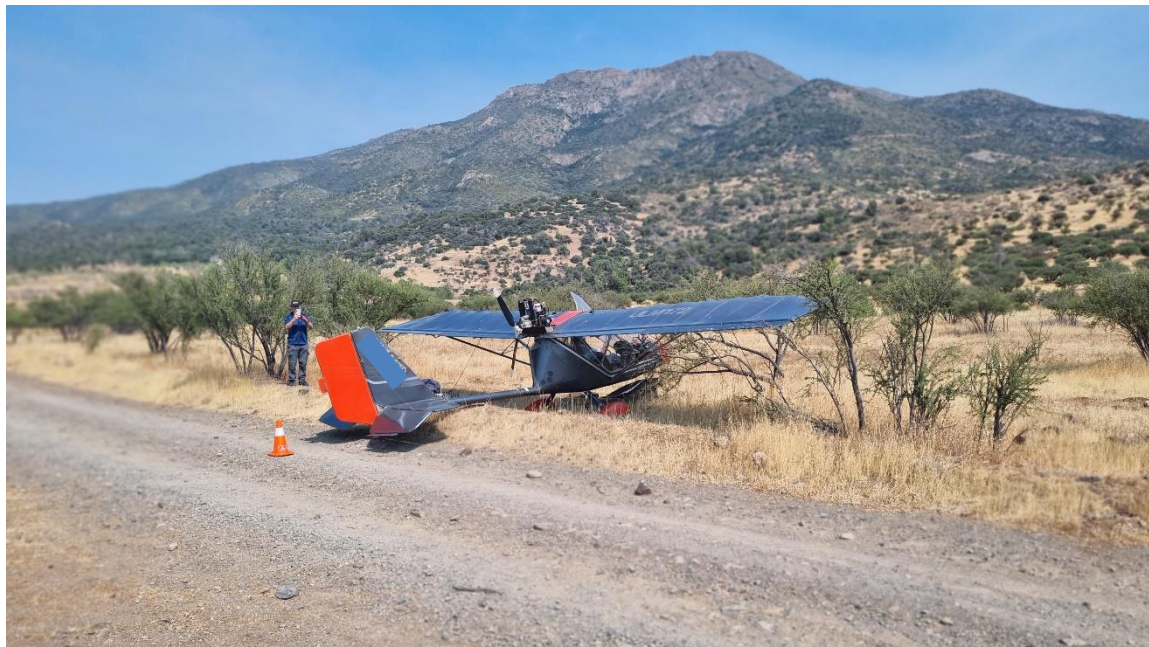
Fotografía N°1: Aeronave involucrada en el suceso.

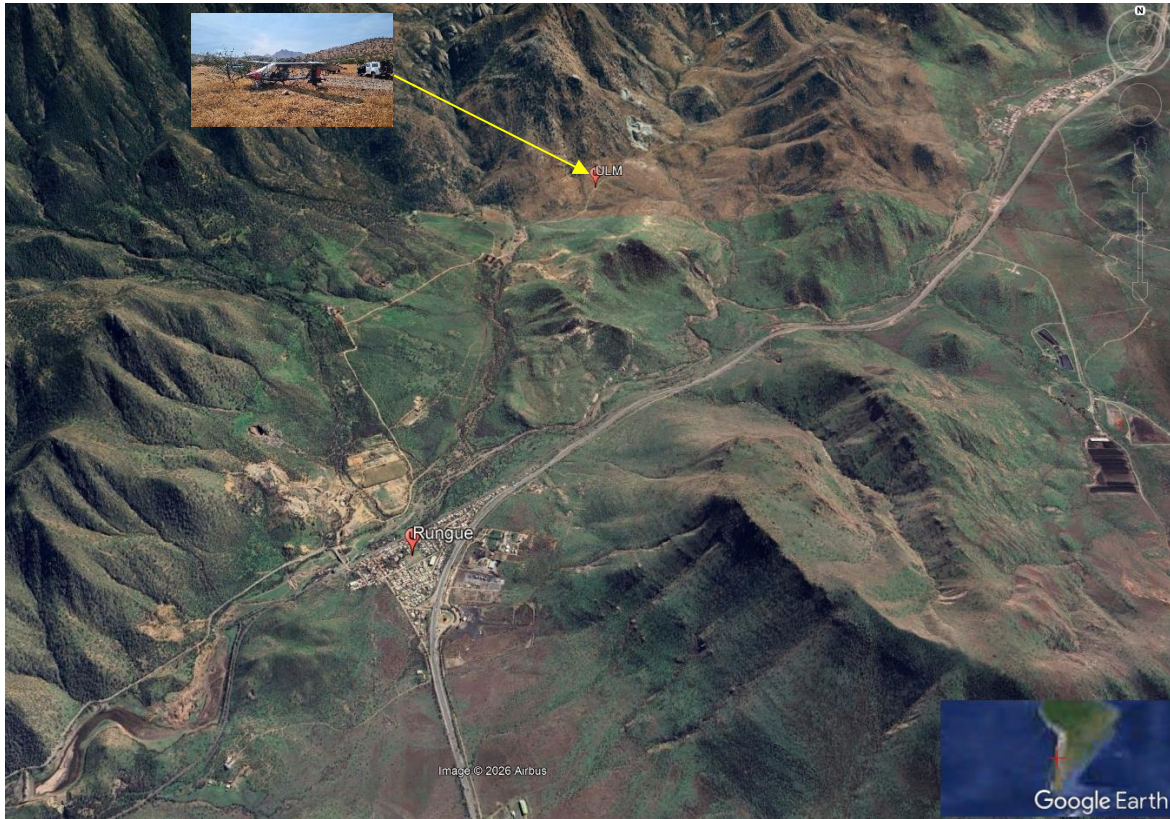
Fotografía N°2: Sitio del suceso 3,5 millas náuticas al Noreste de la localidad de Rungue

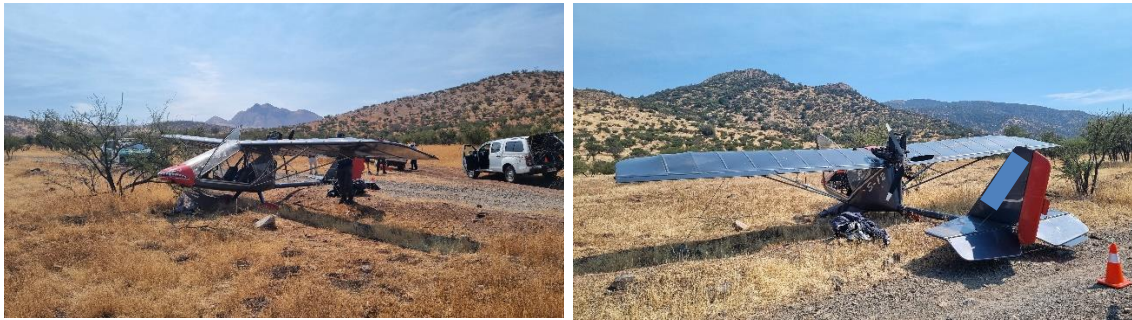
Al momento de su hallazgo, la aeronave ULM marca RANS, modelo S-12, se encontraba apoyada sobre la superficie del terreno, presentando daños estructurales asociados a un aterrizaje de emergencia efectuado sobre un camino con cubierta de tierra. Durante el recorrido sobre dicha superficie, se determinó que el tren de aterrizaje de nariz impactó contra una irregularidad del terreno (bache), lo que provocó la fractura de dicho conjunto y deformaciones en la estructura tubular del fuselaje, además de compromiso estructural en el empenaje de cola.

Finalmente, se constató que los restos de la aeronave se mantenían concentrados en un área acotada, sin evidencia de dispersión significativa de componentes, lo que resulta compatible con un aterrizaje de emergencia seguido de la detención de la aeronave en el mismo sector, sin desplazamiento posterior relevante.

Fotografía N°3: La aeronave mantenía su integridad, en el sitio del suceso.

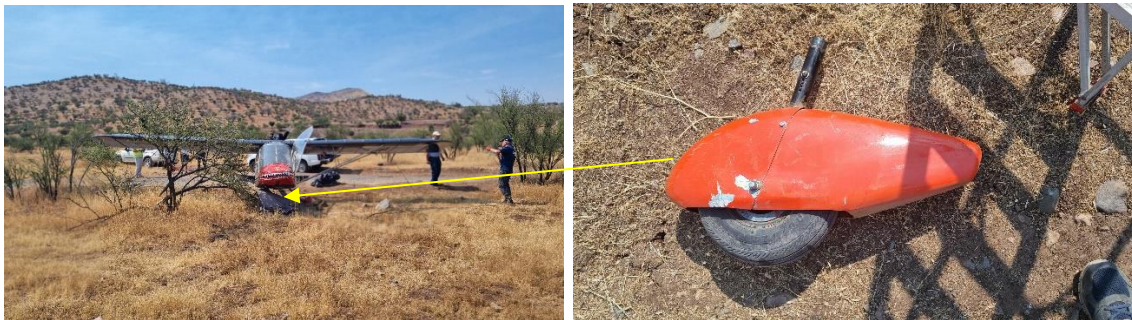
En el terreno circundante se observaron huellas de contacto y desplazamiento sobre la superficie del camino de tierra, compatibles con un aterrizaje efectuado por el ULM, permitiendo inferir que la aeronave estableció contacto inicial con el terreno en actitud de aterrizaje, produciéndose posteriormente el impacto del tren de nariz con la irregularidad del terreno y los daños estructurales observados.

Fotografía N°4: Tren de nariz, fracturado.
