**DIRECCIÓN GENERAL DE AERONÁUTICA CIVIL
DEPARTAMENTO PREVENCIÓN DE ACCIDENTES**

**INFORME PRELIMINAR 30 DÍAS DEL SUCESO DE AVIACIÓN N° 2128-26
31.ENE.2026**

Fecha suceso : 31 de enero 2026.
Hora suceso : 18:50 hora local.
Lugar : Borde costero de Maitencillo, comuna de Puchuncaví, Reg. Valparaíso.
Aeronave : Ultraliviano no motorizado (UL) modelo BGD (según lo relatado por un testigo).
Piloto al mando : Piloto de Ultraliviano No Motorizado (UL).
Ocupantes : 01 Piloto.

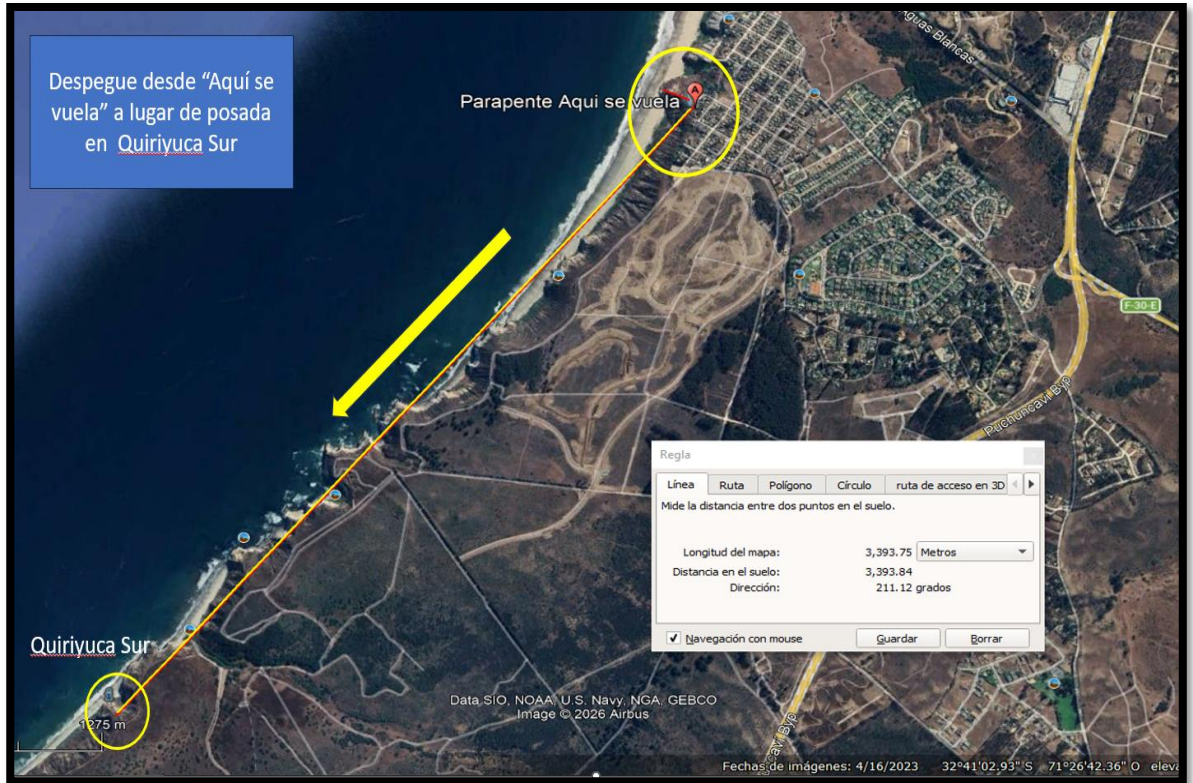
De acuerdo con lo observado en un video realizado por una guardia de una fundación, se pudo observar al piloto fallecido en una playa a las 18:50 HL, conforme a las imágenes N°1 y N°2.

Imagen N° 1: Secuencia del suceso.

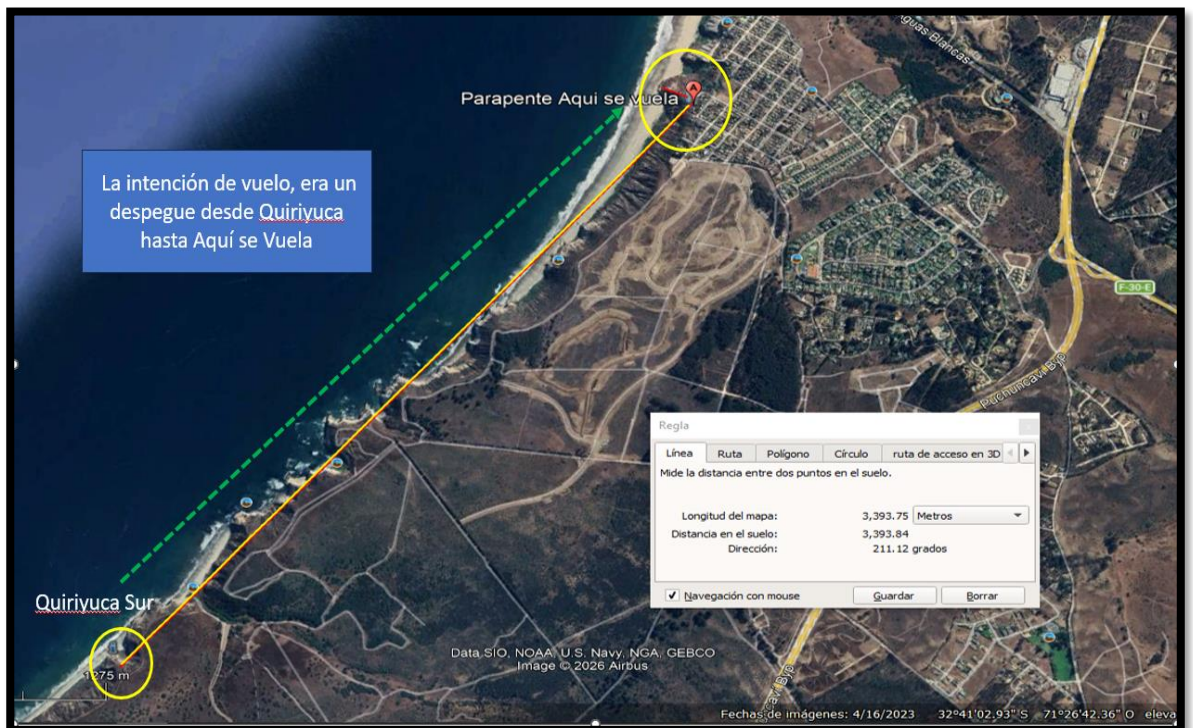
Imagen N°2: Secuencia del suceso.

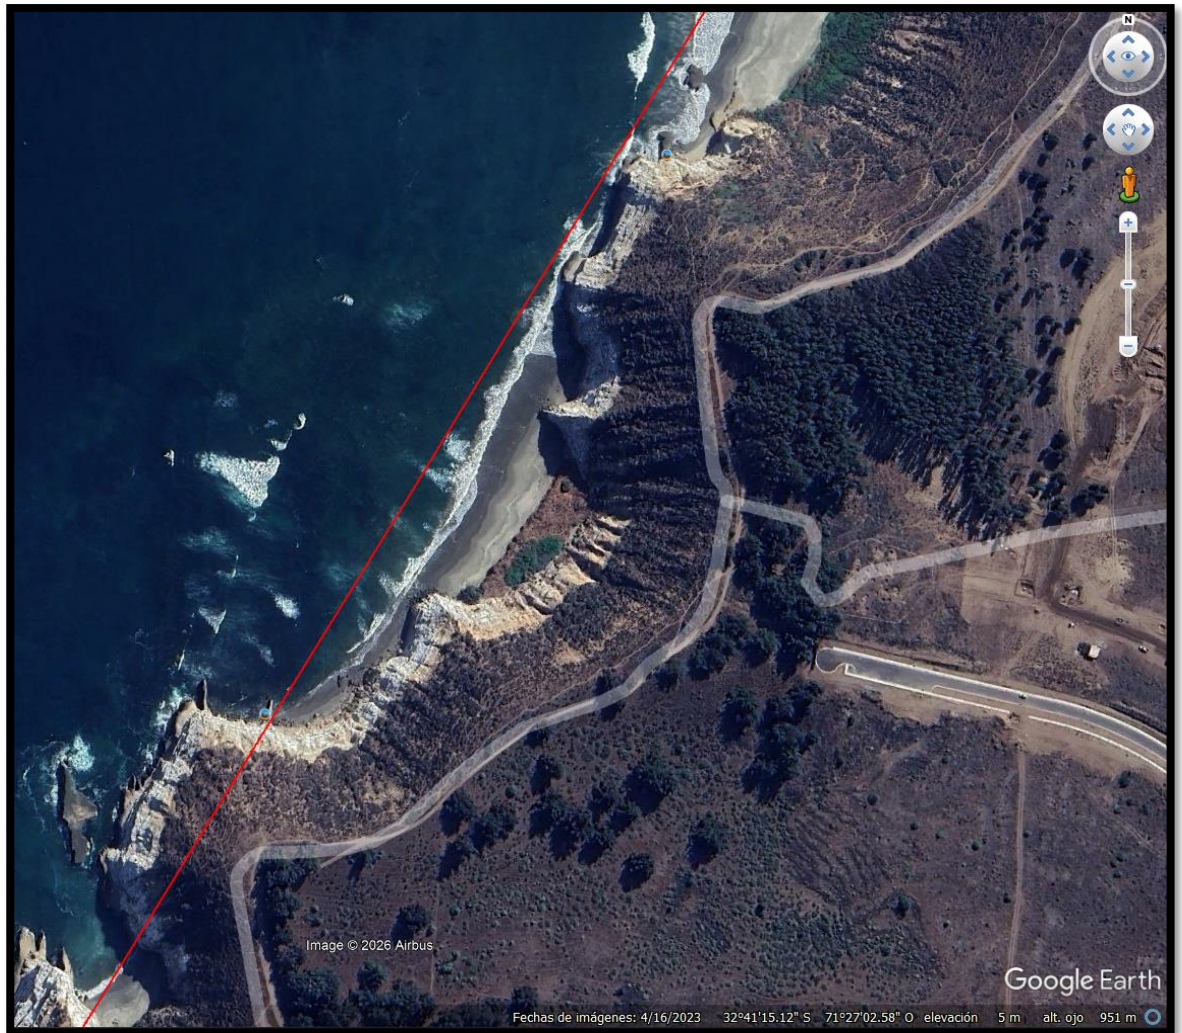
Imagen N° 3

El sitio del suceso corresponde a un sector ubicado en un borde costero de Maitencillo, comuna de Puchuncaví, Reg. Valparaíso. El piloto fallecido fue encontrado en una playa del sector en las coordenadas geográficas: Lat. 32° 41' 16.15" S. y Long. 71° 27' 00" O., conforme a las imágenes N°3 y N°4.
