**DIRECCIÓN GENERAL DE AERONÁUTICA CIVIL
DEPARTAMENTO PREVENCIÓN DE ACCIDENTES**

INFORME PRELIMINAR 30 DÍAS DEL SUCESO DE AVIACIÓN N°2131-26

11.FEB.2026

Fecha suceso : 11 de febrero de 2026.
Hora suceso : 20:43 hora local.
Lugar : 450 metros al Este del cabezal 36 del Aeródromo "El Boldo", comuna de Cauquenes, Región del Maule.
Aeronave : Avión Thrush, modelo S2R-T660.
Ocupantes : 01.
Lesiones : Sin lesiones.
Licencia Piloto : Piloto comercial de avión (nacionalidad española).
Actividad : Vuelo extinción de incendios.

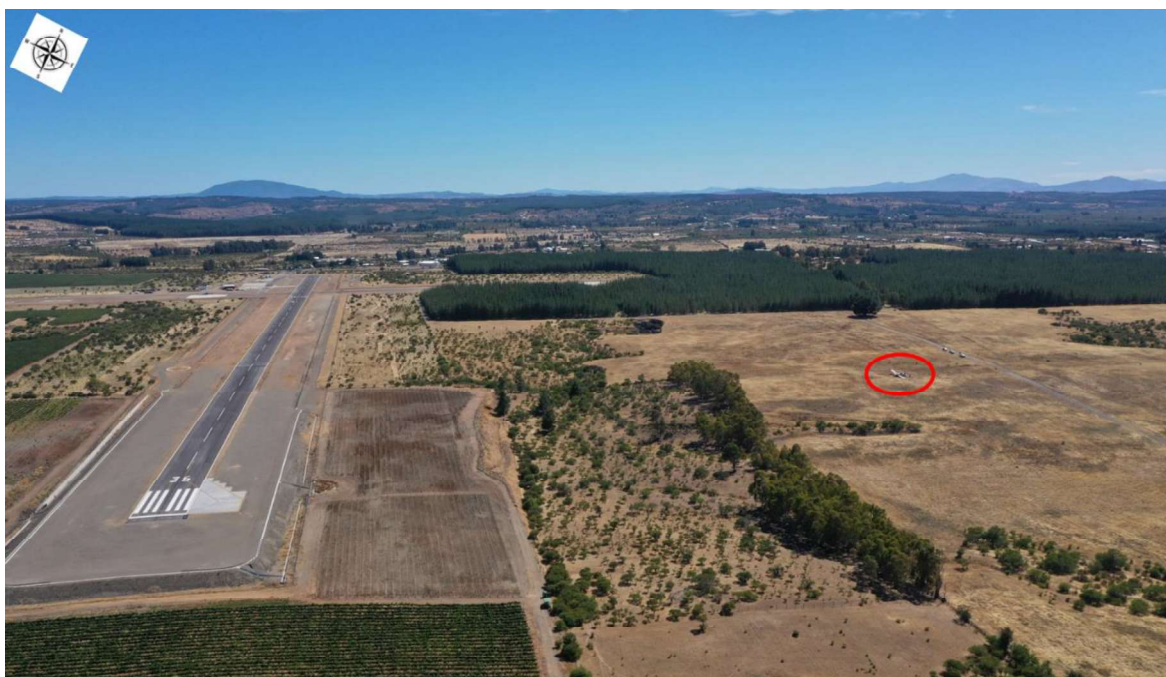
Durante el desplazamiento de la aeronave en el terreno, se desprendió el tren principal izquierdo, lo que provocó el giro de la aeronave hacia su izquierda, quedando, finalmente, orientada al 280°, 450 metros al Este del cabezal 36.

Fotografía N° 1: Ubicación final de la aeronave (círculo rojo), con respecto al cabezal 36.

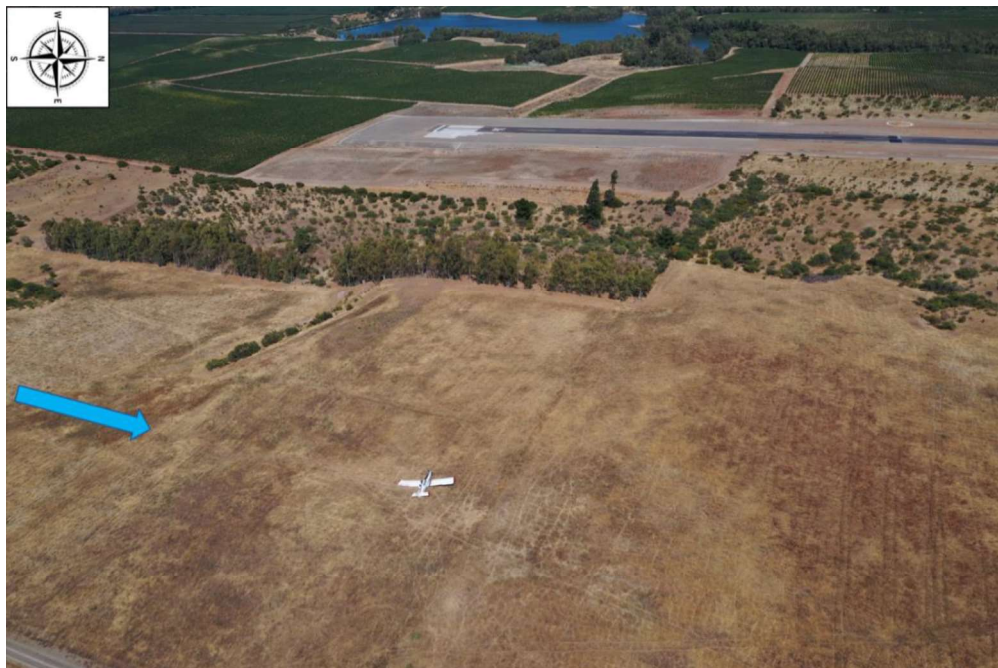
Derivado de lo anterior, la aeronave impactó contra el terreno en el rumbo 010°, el cual tenía una pendiente en ascenso de, aproximadamente, 30°.

Fotografía N° 2: Vista del terreno en donde aterrizó la aeronave y su dirección de aproximación al 010° (flecha azul).

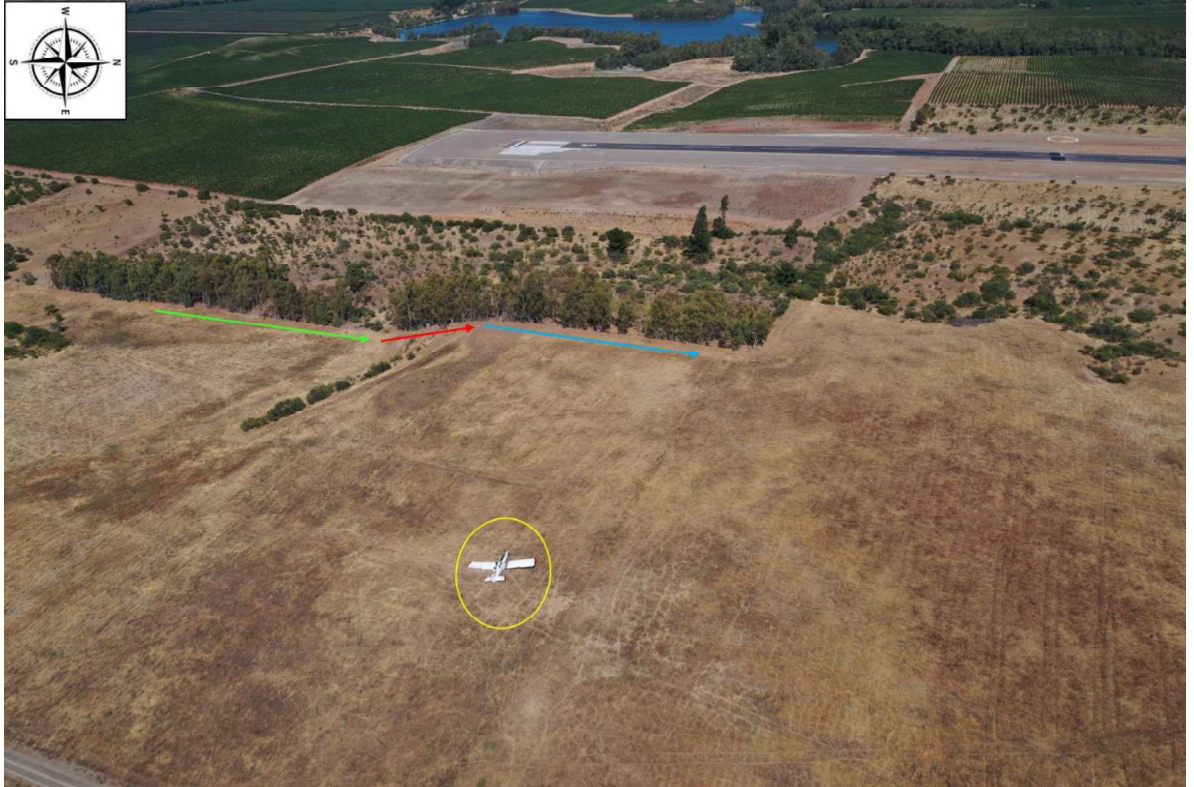
Este terreno presentaba dos áreas de diferentes elevaciones, con un área intermedia con una pendiente de aproximadamente 30°. La ubicación final de la aeronave fue el área más alta el lugar.

Fotografía N° 3: Vista lateral, en donde se aprecian las 2 áreas con diferentes elevaciones (flechas verde y celeste). La pendiente en ascenso corresponde a la flecha roja. La ubicación final de la aeronave se destaca con el círculo amarillo.

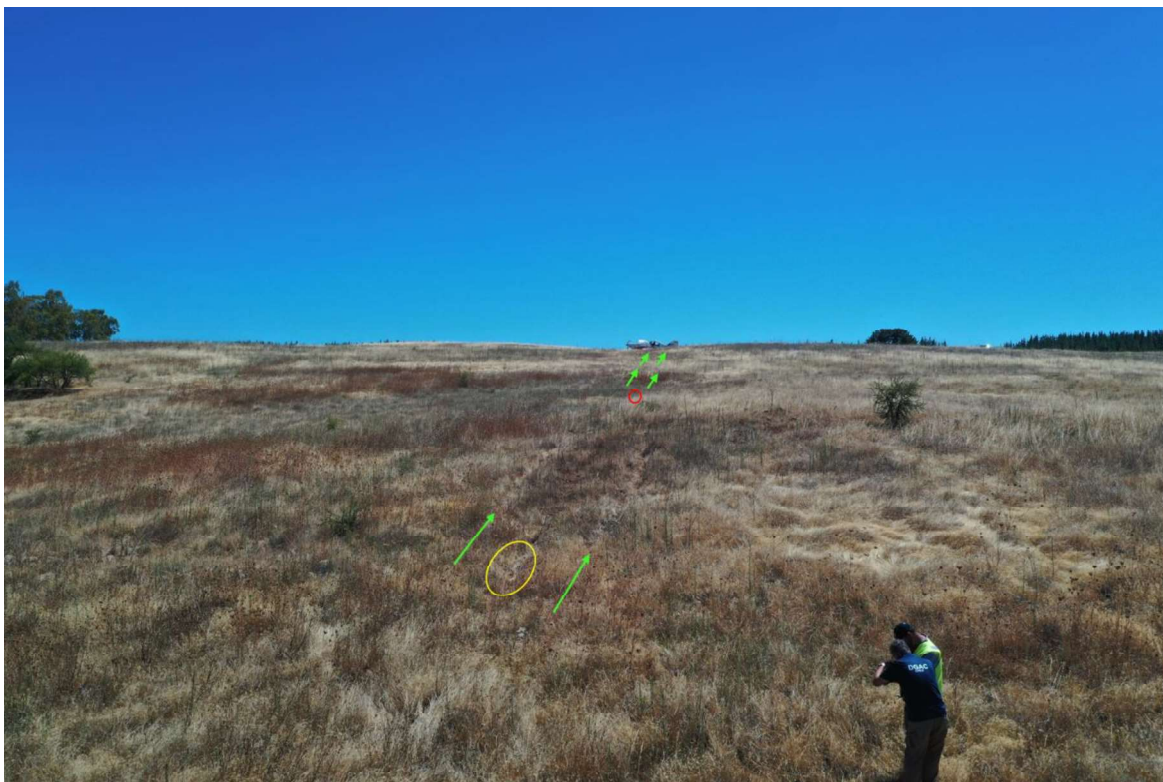
Al momento del primer impacto de la aeronave contra el terreno, se desprendió la rueda de cola, quedando, aproximadamente, a 50 metros de su contacto inicial contra el terreno.

Posteriormente, la aeronave se elevó y realizó dos contactos más contra el terreno, antes de finalizar su desplazamiento.

Fotografía N° 4: Vista de las huellas de los 3 impactos de la aeronave (flechas verdes) y de la huella de contacto de la rueda de cola (círculo amarillo) El círculo rojo corresponde al lugar en donde se encontró la rueda de cola.

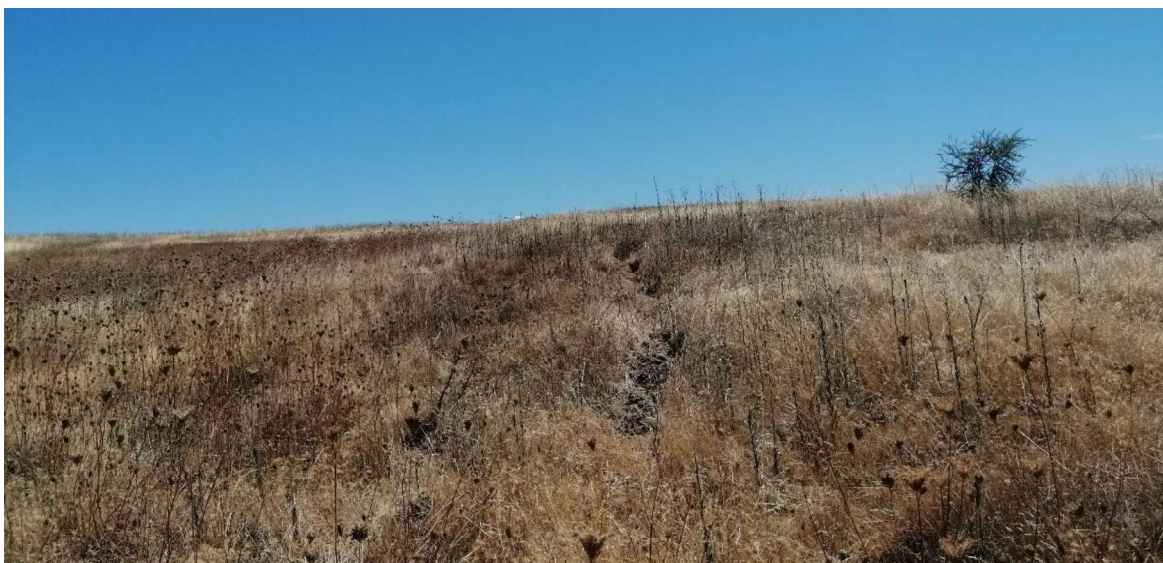
La aeronave, al momento de realizar la maniobra de aterrizaje de emergencia, tuvo el primer contacto contra la superficie del terreno en la pendiente en ascenso.

Fotografía N° 5: Vista de las huellas del tren principal, en el primer impacto contra el terreno.

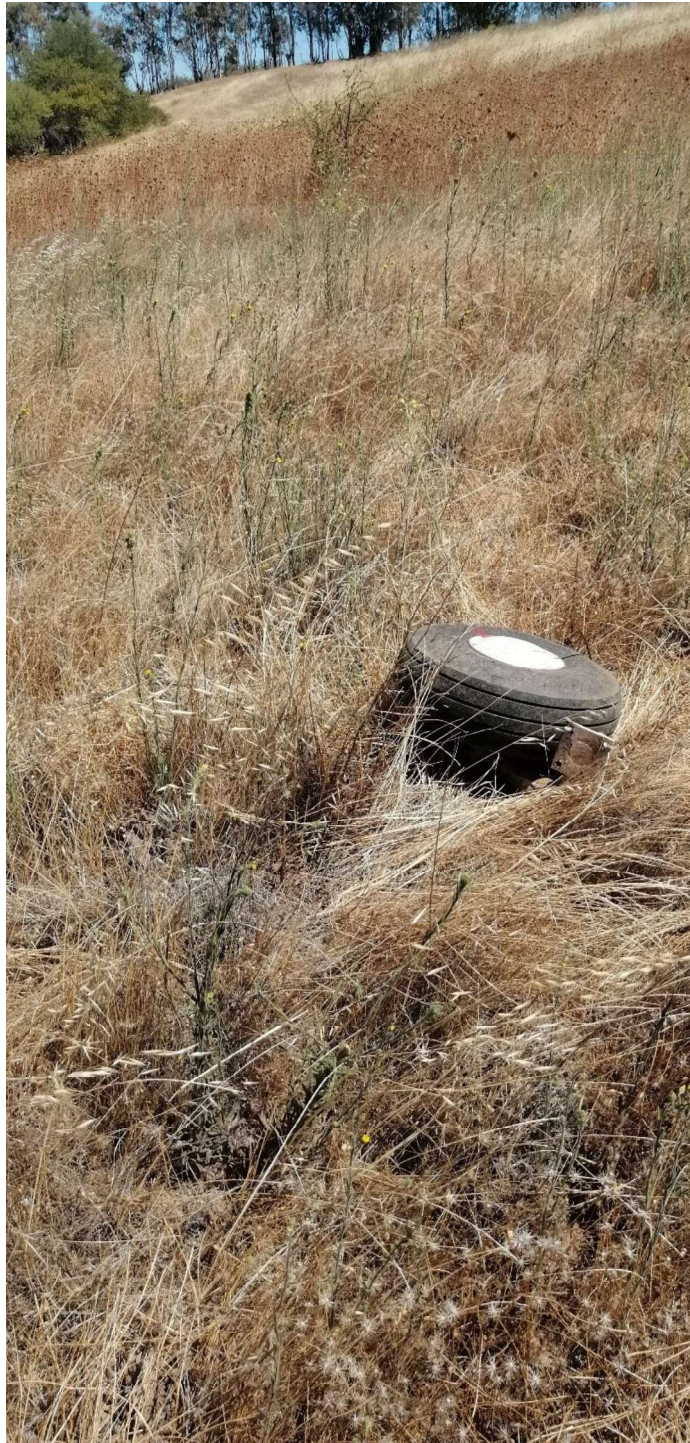
Fotografía N° 6: Vista de la rueda de cola, en donde se evidencia la pendiente del terreno.

Desprendimiento completo de la rueda del patín de cola, localizada separada de la aeronave.

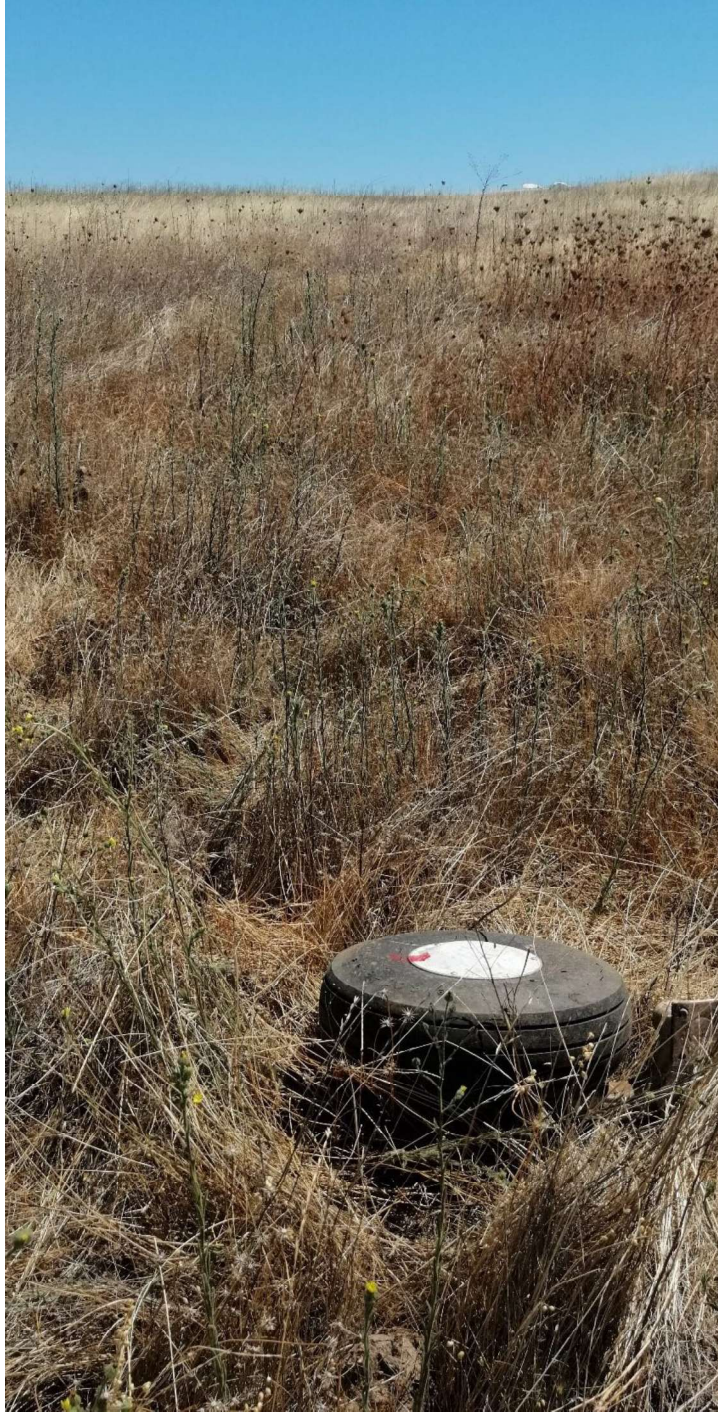
Fotografía N° 7: Vista de la rueda de cola, en donde se aprecia, en la parte superior, la ubicación final de la aeronave.

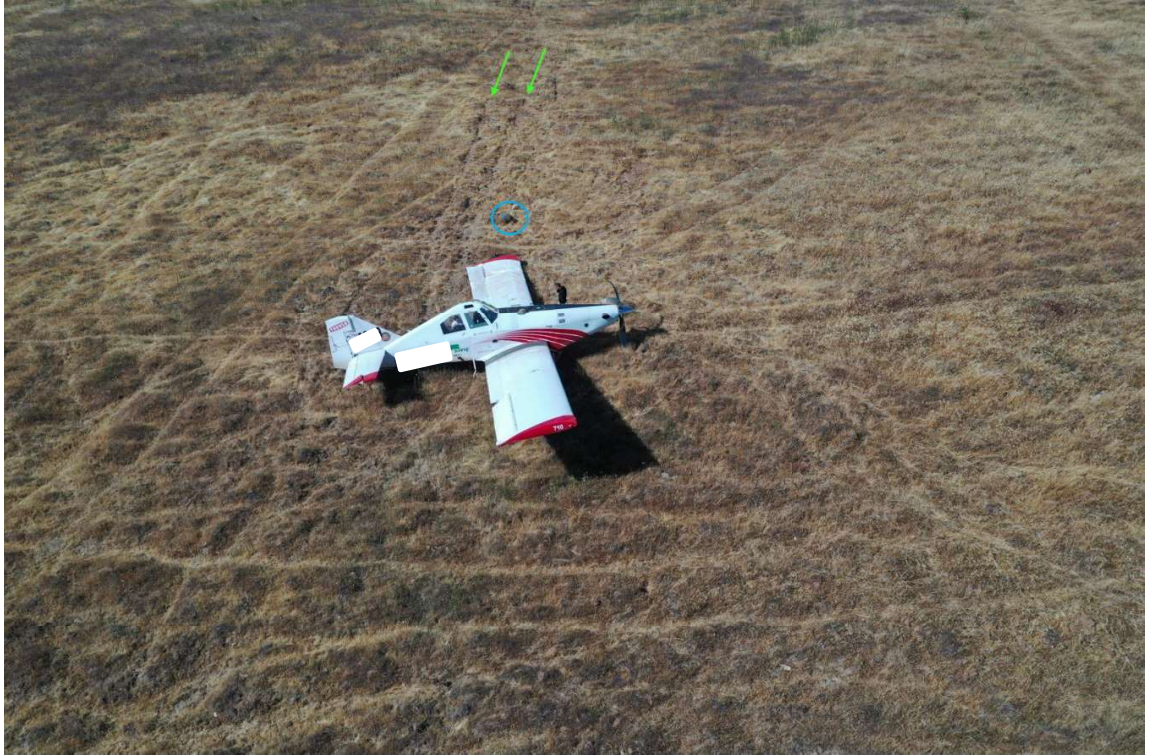
Se pudo evidenciar que el aterrizaje de emergencia se realizó al rumbo 010° y que, posterior al último impacto contra el terreno (flechas verdes), al desprenderse la pierna izquierda del tren principal y su rueda (circulo celeste), tras lo cual la aeronave realizó un giro hacia su izquierda, quedando orientada al 280°.

Fotografía N° 8: Vista de la aeronave orientada, aproximadamente, al 280°.

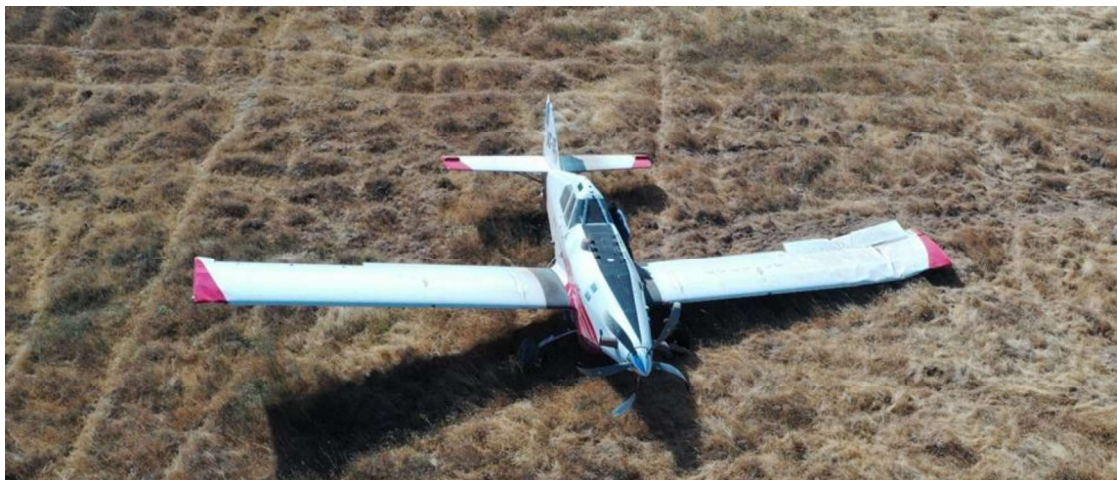
La aeronave fue encontrada asentada sobre un terreno agrícola con vegetación seca, en condición no nivelada, tanto longitudinal como lateralmente.

Fotografía N° 9: Vista de la aeronave en condición no nivelada.

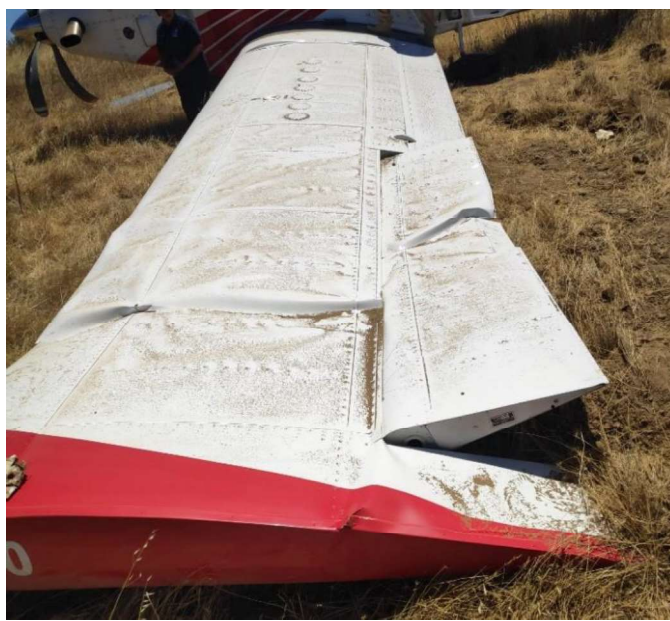
Fractura estructural en el último tercio del plano alar.

Deformación significativa del borde de salida.

Fracturas y abolladuras en el extradós, indicativas de carga de flexión estructural.

Deformación de la punta de ala con pérdida de alineación geométrica.

Fotografía N° 10: Vista del ala izquierda.

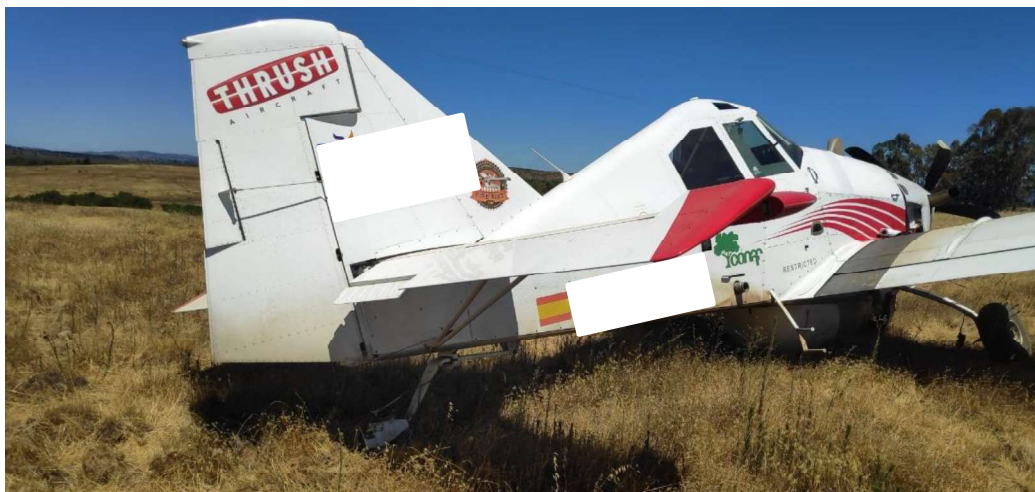
Deformaciones estructurales en extradós y borde de salida.

Evidencia de torsión del plano alar.

No se observa fractura completa del plano en esta etapa, sin perjuicio de daño estructural interno no visible.

Impacto en zona ventral inferior.

Desalineación general producto del asentamiento irregular.

No se constataron perforaciones estructurales mayores en cabina.

Fotografía N° 11: Vista posterior derecha de la aeronave.

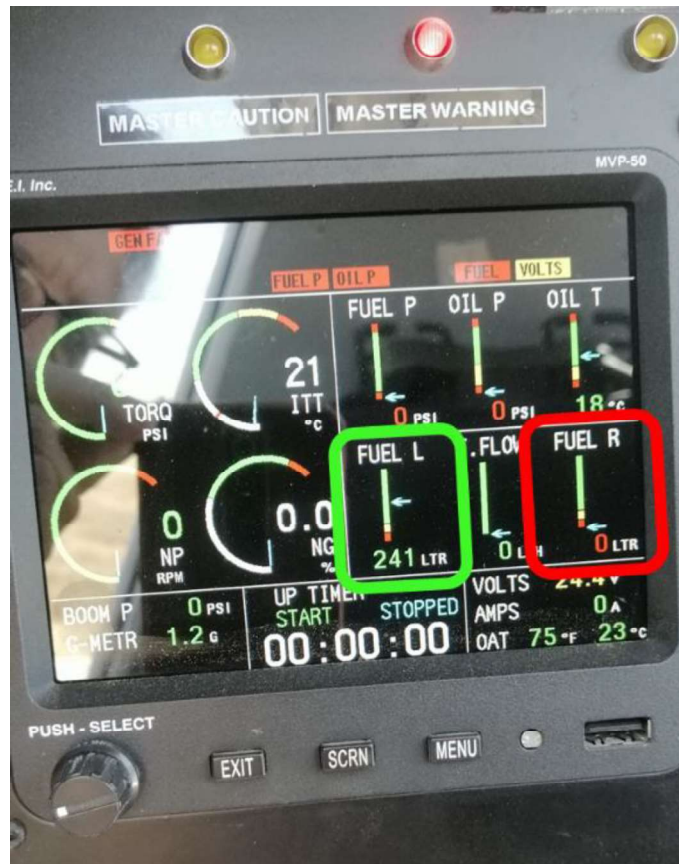
La aeronave se encontraba en actitud no nivelada, circunstancia que afecta la precisión de los sistemas de medición de cantidad de combustible, los cuales dependen de sensores calibrados para actitud normal. Las indicaciones observadas fueron:

- ✓ Estanque alar izquierdo: **241 litros.**
- ✓ Estanque alar derecho: **0 litros.**
- ✓ Estanque ventral: aproximadamente **1 litro** remanente.

Fotografía N° 12: Vista de la indicación del estanque izquierdo (cuadro verde) y derecho (cuadro rojo), respectivamente, en la condición de la aeronave no nivelada.

Las lecturas deben considerarse referenciales.
